# Asbestinventarisatetest

34039A0306/00R000

Attestnummer : 20240108-000211.000

**Niet-asbestveilig**

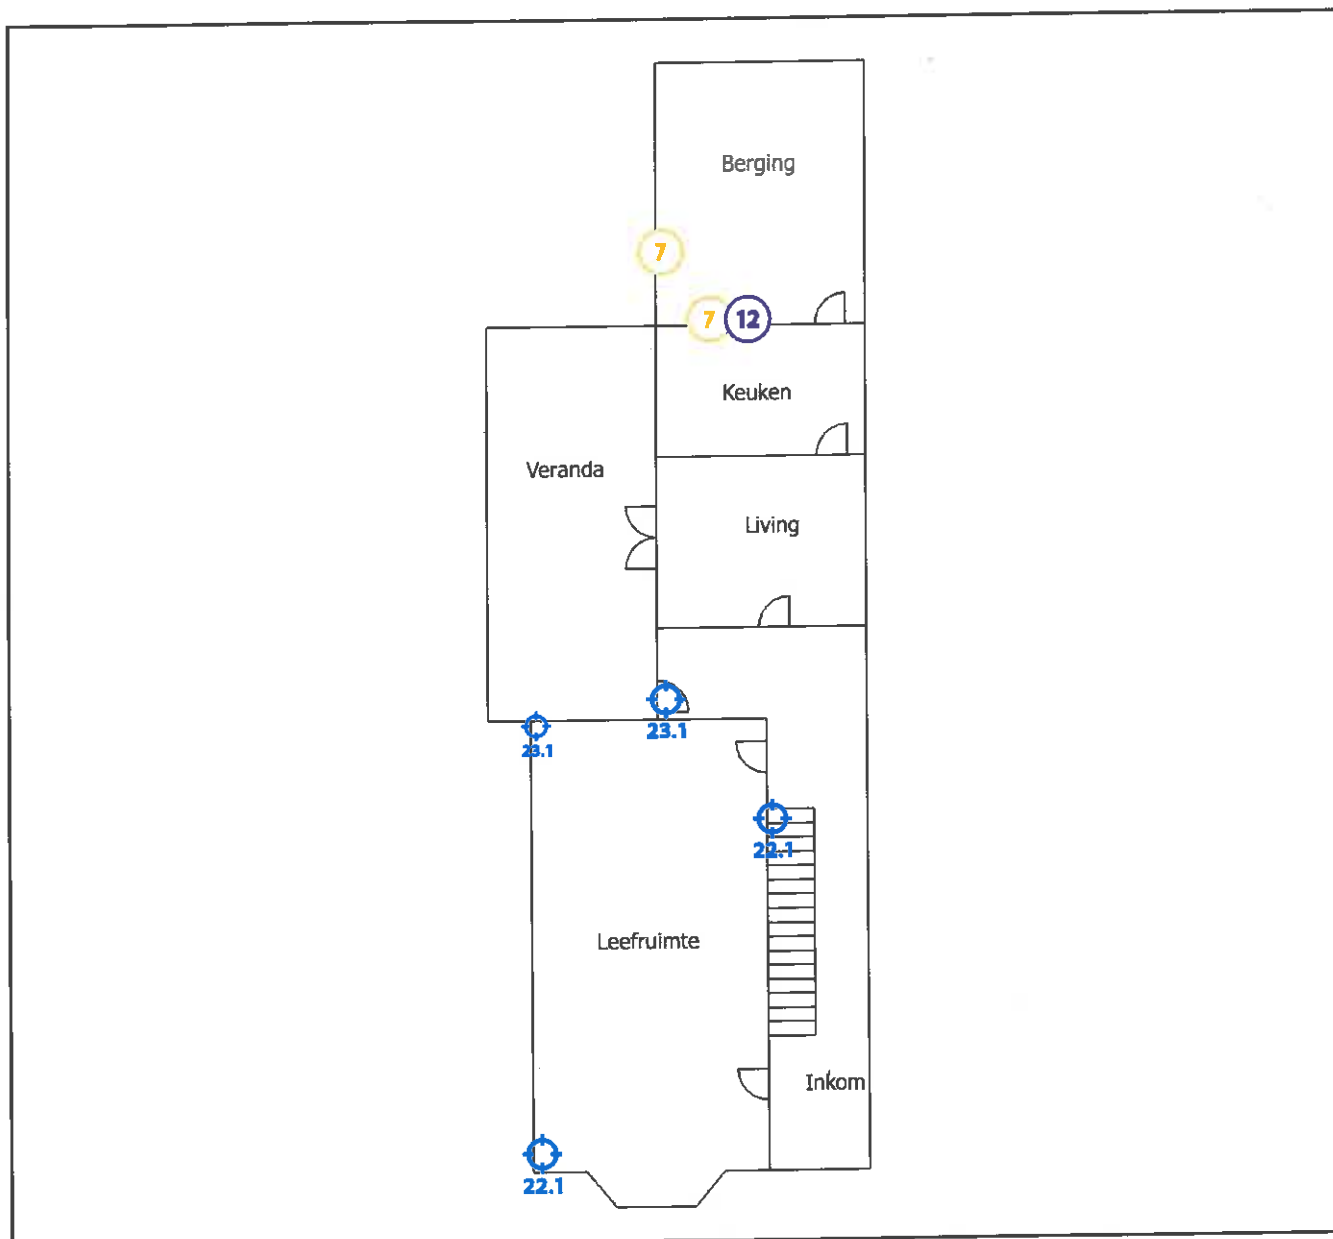
## Plan 1.1: grondplan gelijkvloers

Beschrijving	Type	Actie
7. Bakeliet zekeringkast	Asbestmateriaal	Zorgvuldig behouden
12. Recente CV ketel	Advies	
22. Pleisterwerk muren	Geen asbest	
22.1 Code: MO1	Mengmonster

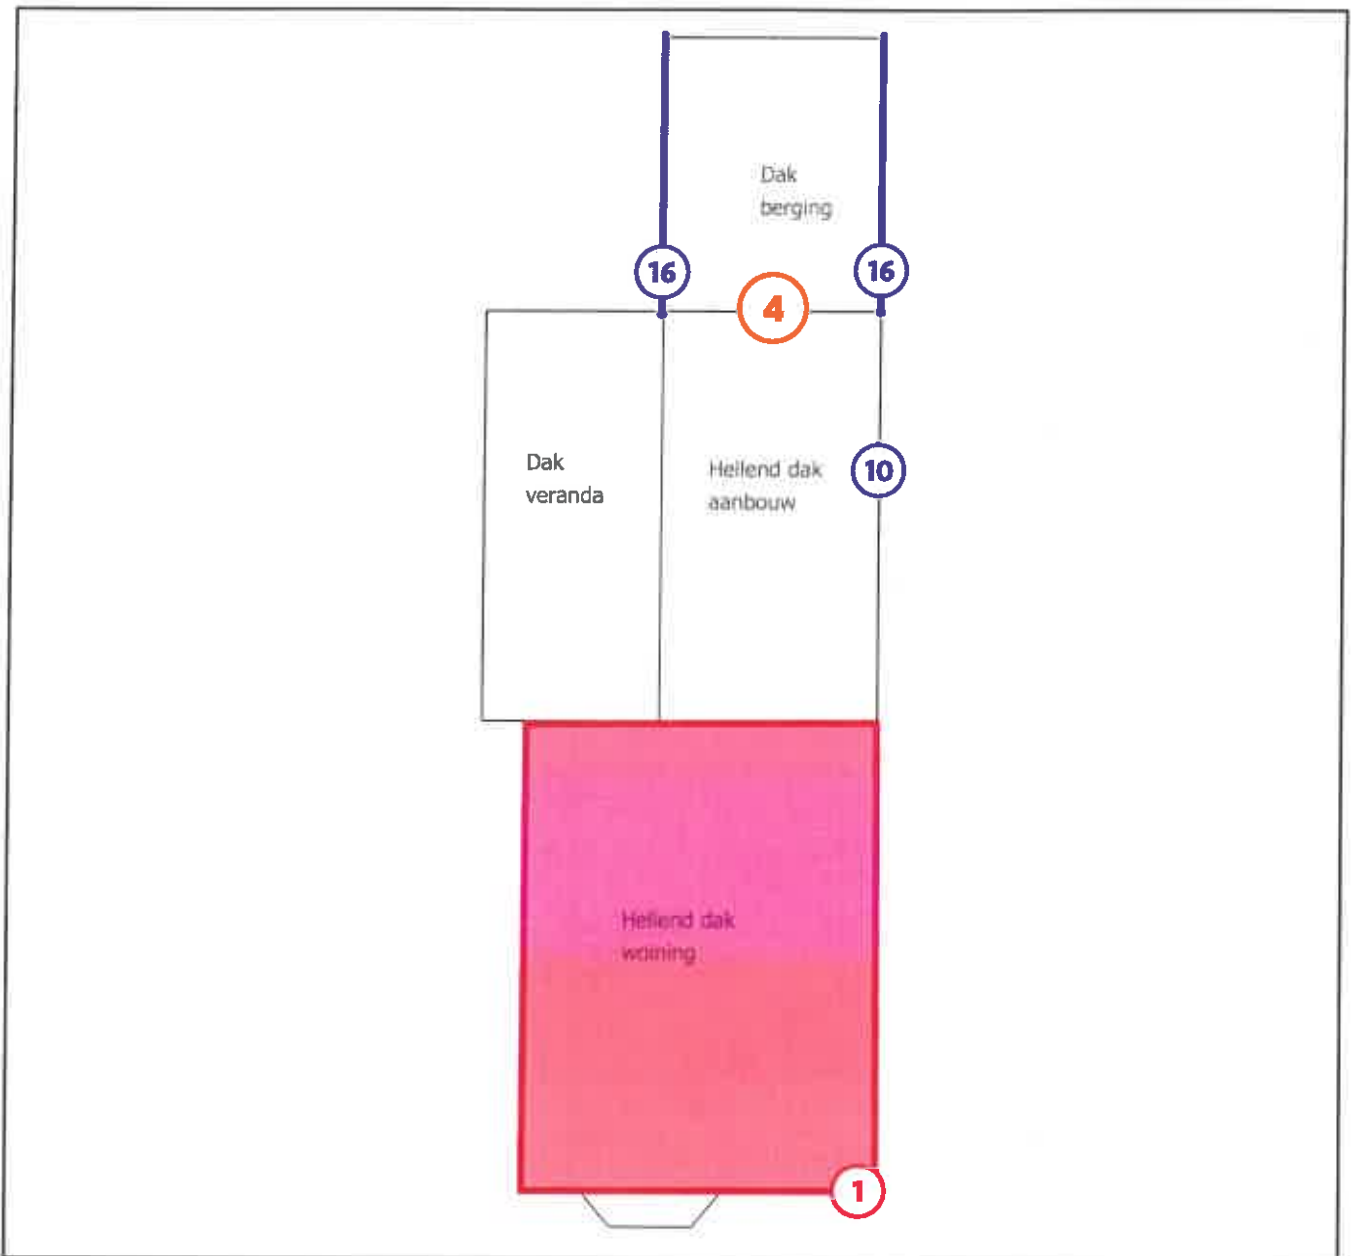
## Plan 1.8: plan daken woning

Beschrijving	Type	Actie
1. Asbestcement leien dak woning	Asbestmateriaal	Dringend verwijderen
4. Asbestcement rookgaskanaal cv-ketel woning	Asbestmateriaal	Verwijderen
10. Schouw hellend dak	Beperking	-
16. Dekstenen dak berging	Advies	-

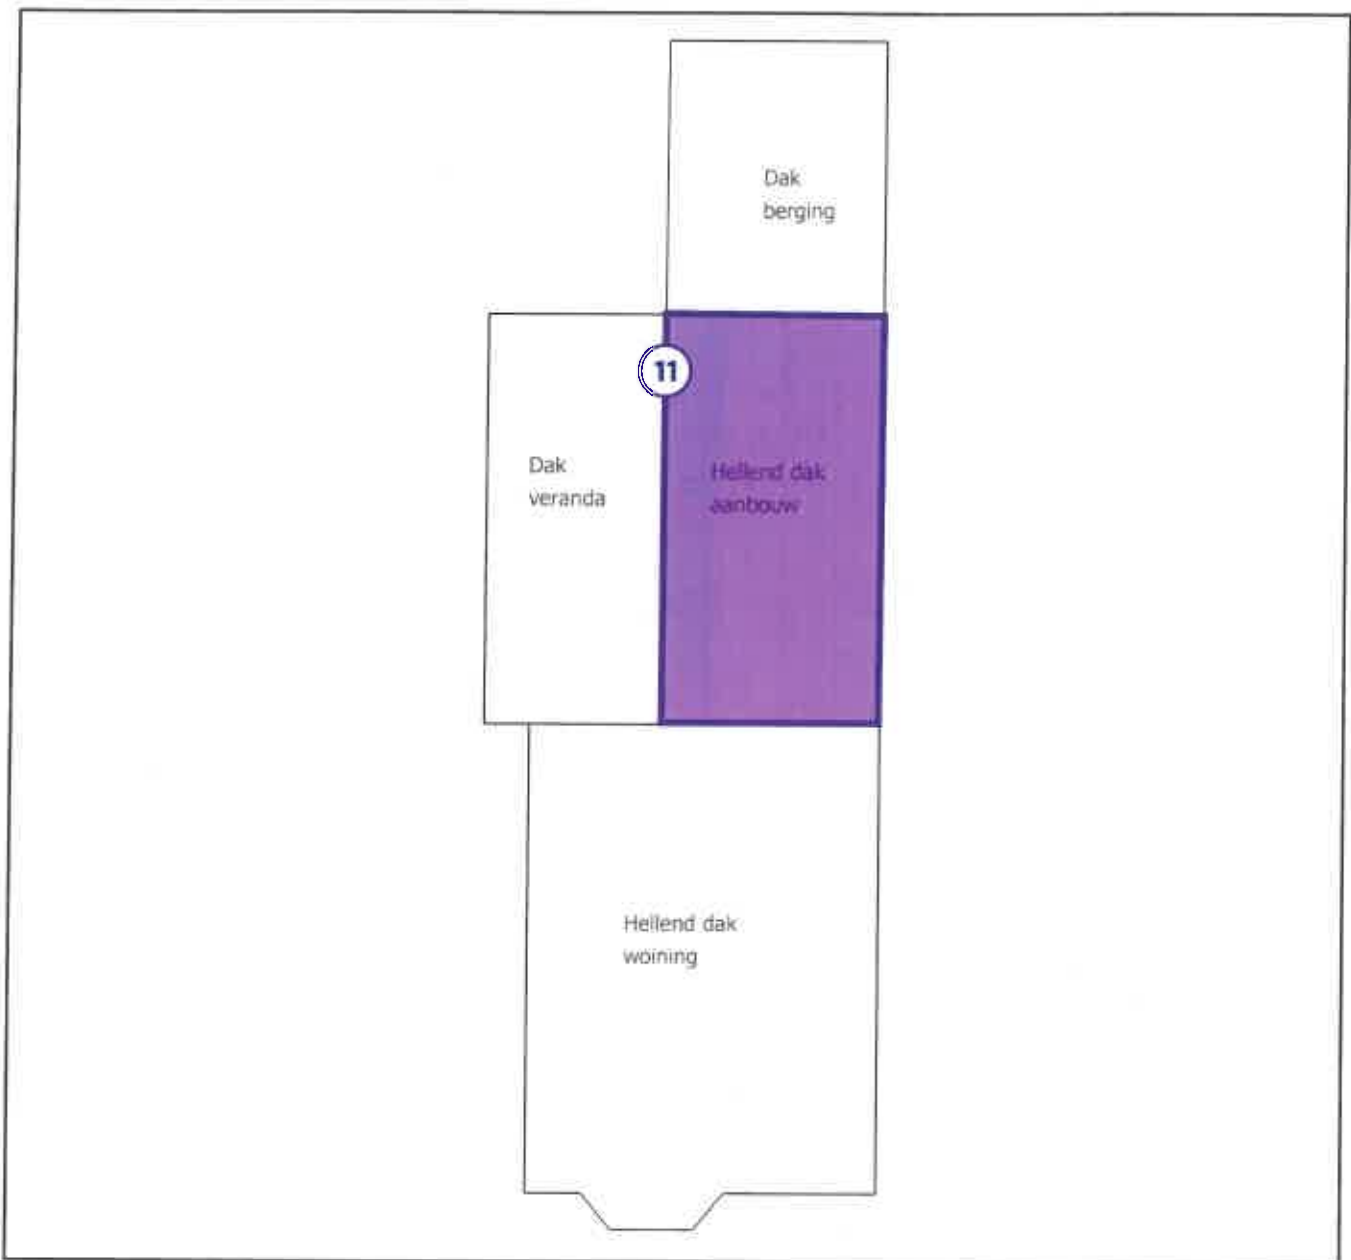
## Plan 1.9: plan daken woning

Beschrijving	Type	Actie
11. Onderdak niet inspecteerbaar	Beperking	-

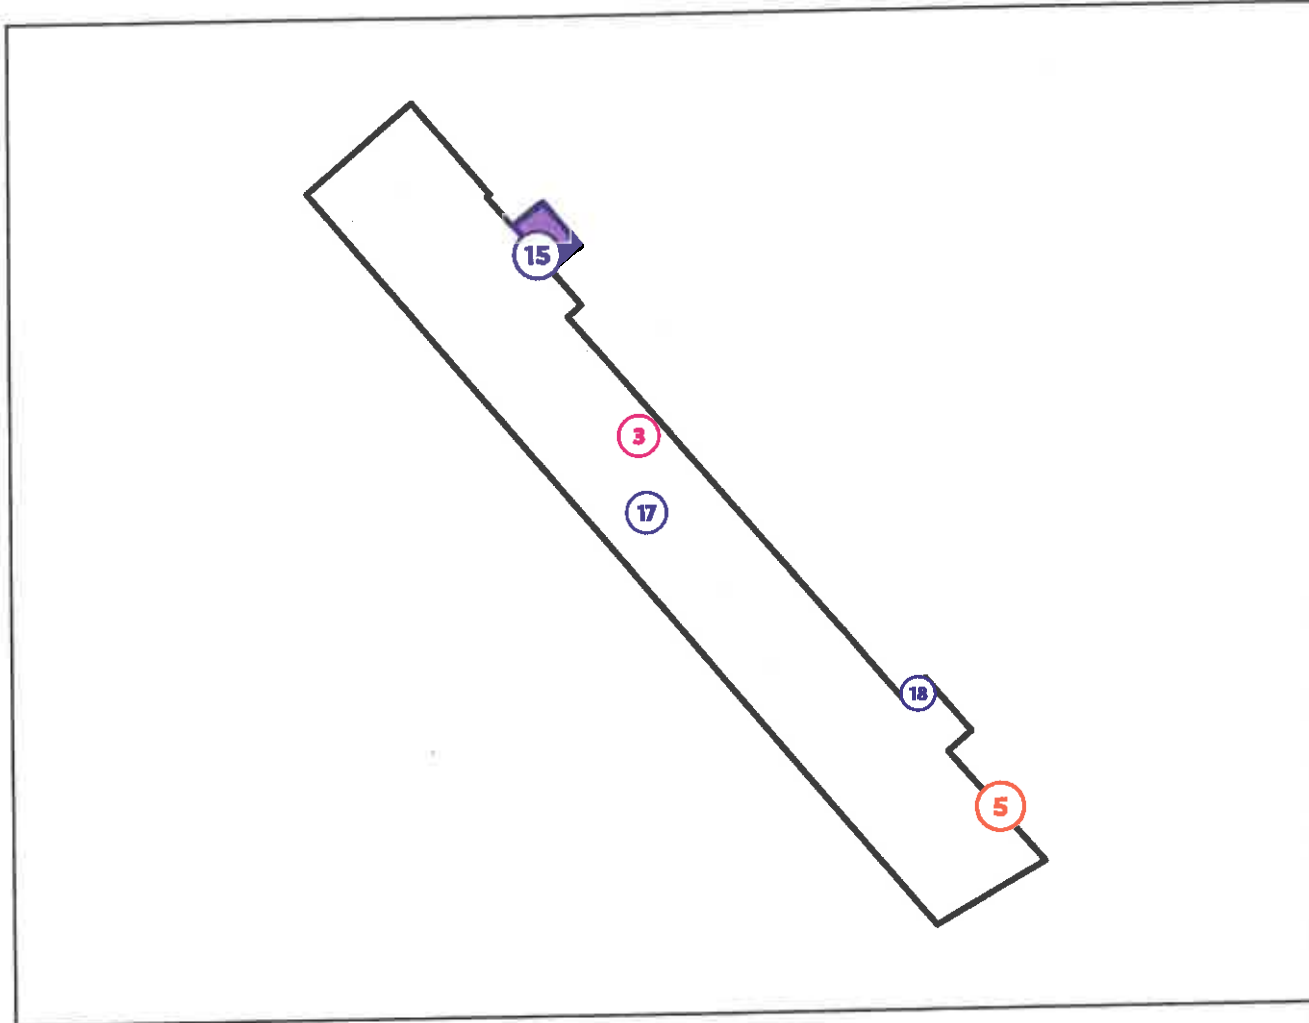
## Plan 2.1: Hoofdgebouw plan

Beschrijving	Type	Actie
3. Asbestcement golfplaten stockage	Asbestmateriaal	Dringend verwijderen
5. Asbestcement rookgasafvoer	Asbestmateriaal	Verwijderen
15. Polyester golfplaten	Advies	-
17. Oude kachel	Advies	-
18. Stookolietank	Advies	-

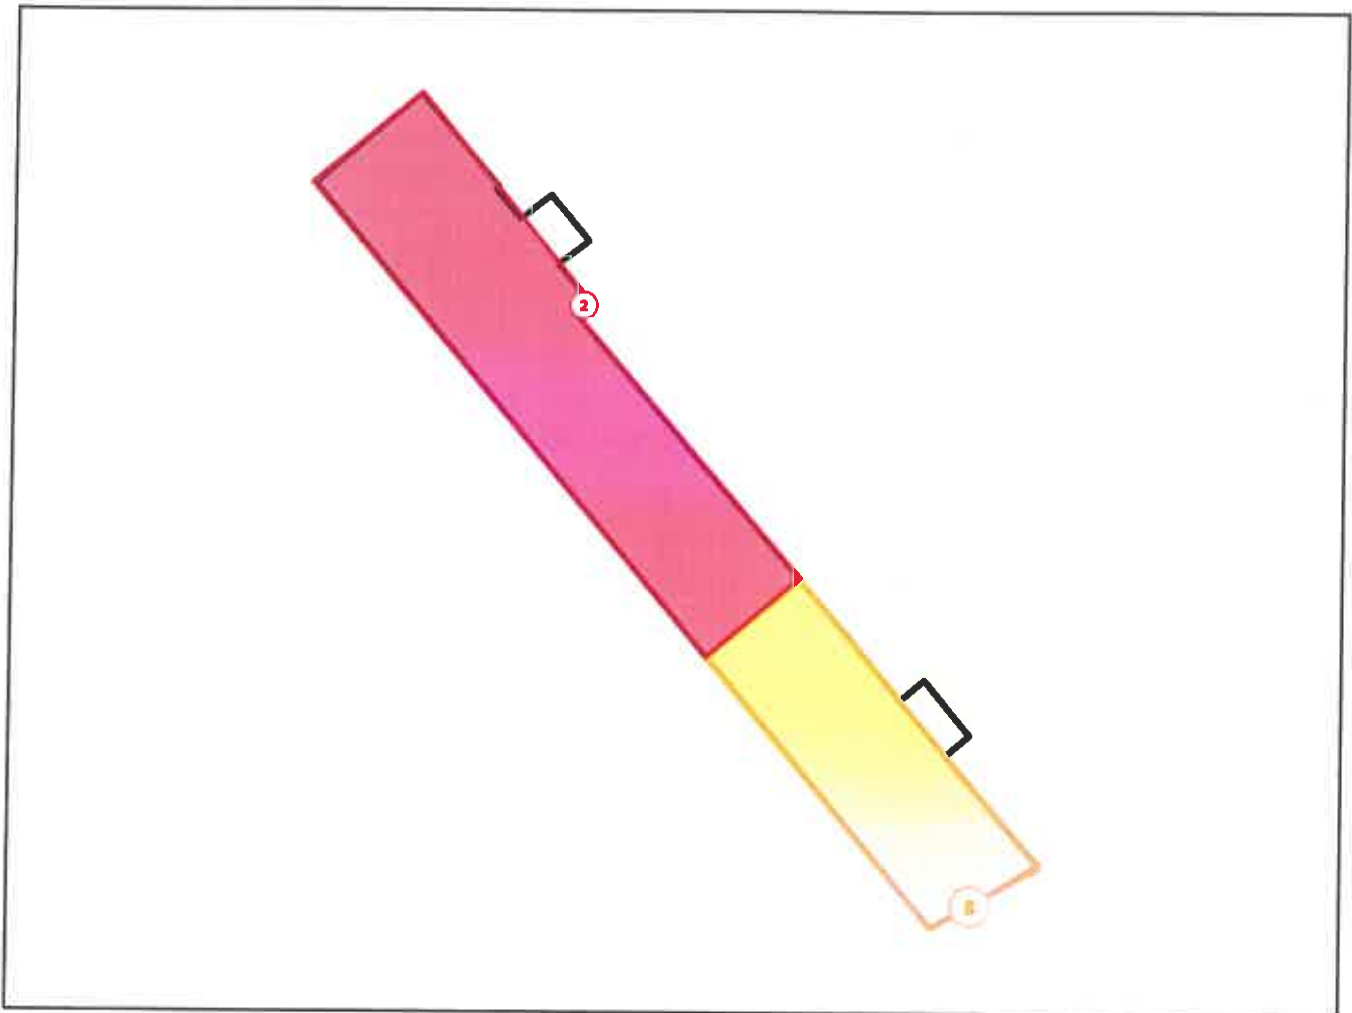
## Plan 2.2: Hoofdgebouw plan

Beschrijving	Type	Actie
2. Asbestcement golfplaten daken bijgebouwen	Asbestmateriaal	Dringend verwijderen
8. Onderdak platen dak café	Asbestmateriaal	Zorgvuldig beheren

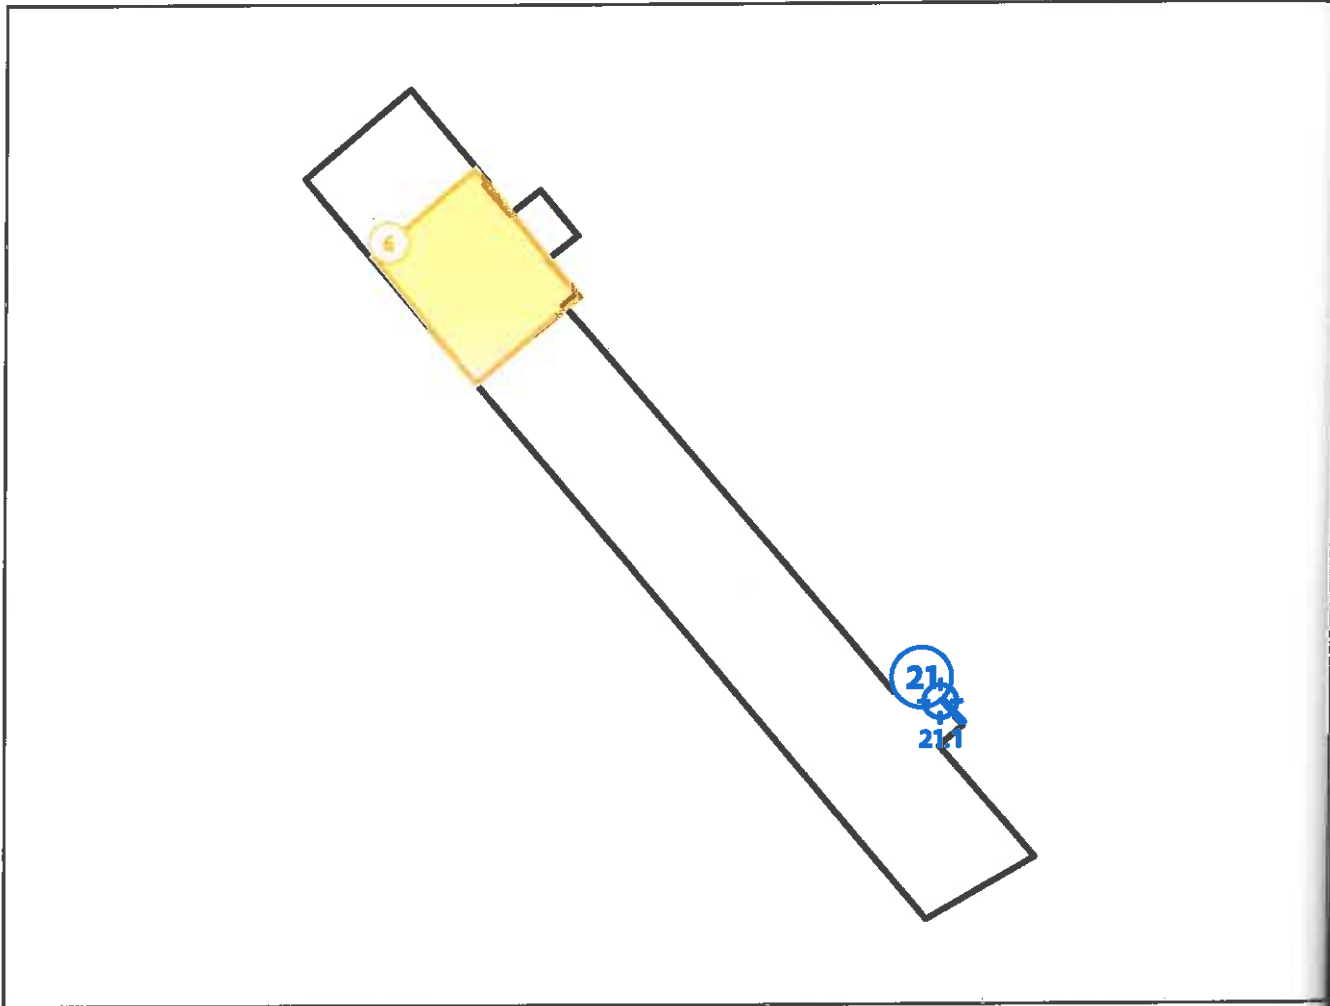
## Plan 2.3: Hoofdgebouw plan

Beschrijving	Type	Actie
6. Onderdak platen dak feestzaal	Asbestmateriaal	Zorgvuldig beheren
21. Betonnen panelen	Geen asbest	
21.1 Code: MO4	Puntmonster
