# Asbestinventarisat attest

Kapellestraat 32, 8552 Zwevegem

Attestnummer : 20251020-000100.000

Uitgegeven op : 20.10.2025

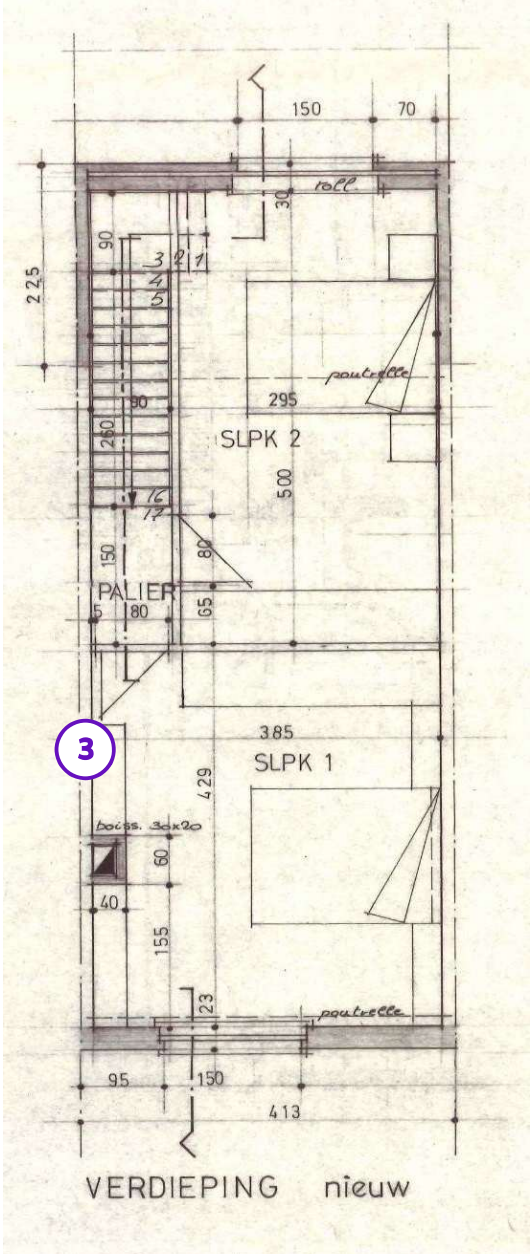
# Plan 1.2: Verdieping 1

| Beschrijving | Type | Actie |
|---|---|---|
| 3. Gipskarton wanden eerste verdieping | Advies | - |
