# Asbestinventarisatetest

Lierput 15, 1730 Asse

Attestnummer : 20230919-000082.000

Uitgegeven op : 19.09.2023

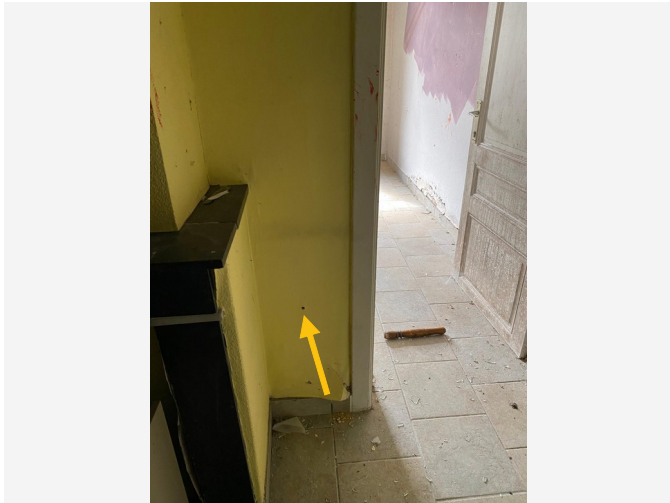
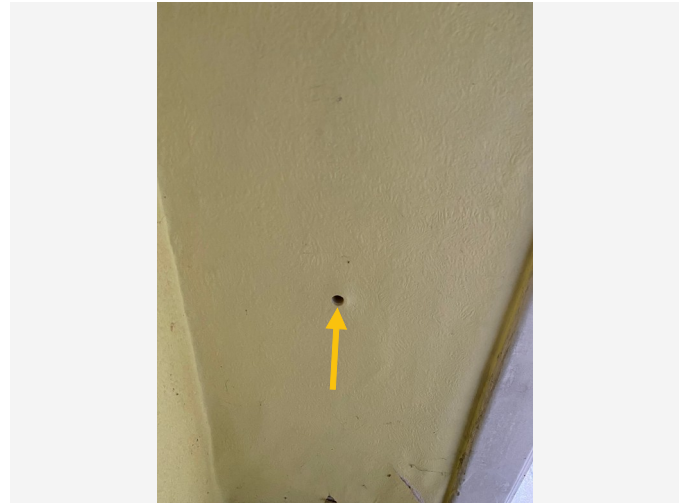
| <b>Opmerking</b> | Monsters genomen in: kamer, gang/trappenhal en inkom. Het overige gedeelte van de woning in valse plafond (PVC en hout). Verdiep 1 volledig in valse plafond. Geen pleisterwerk plafond in stookruimte. |

Overzichtsfoto

Detailfoto
