# Asbestinventarisatetest

Zittert 36, 1730 Asse

Attestnummer : 20250929-000139.000

Uitgegeven op : 29.09.2025

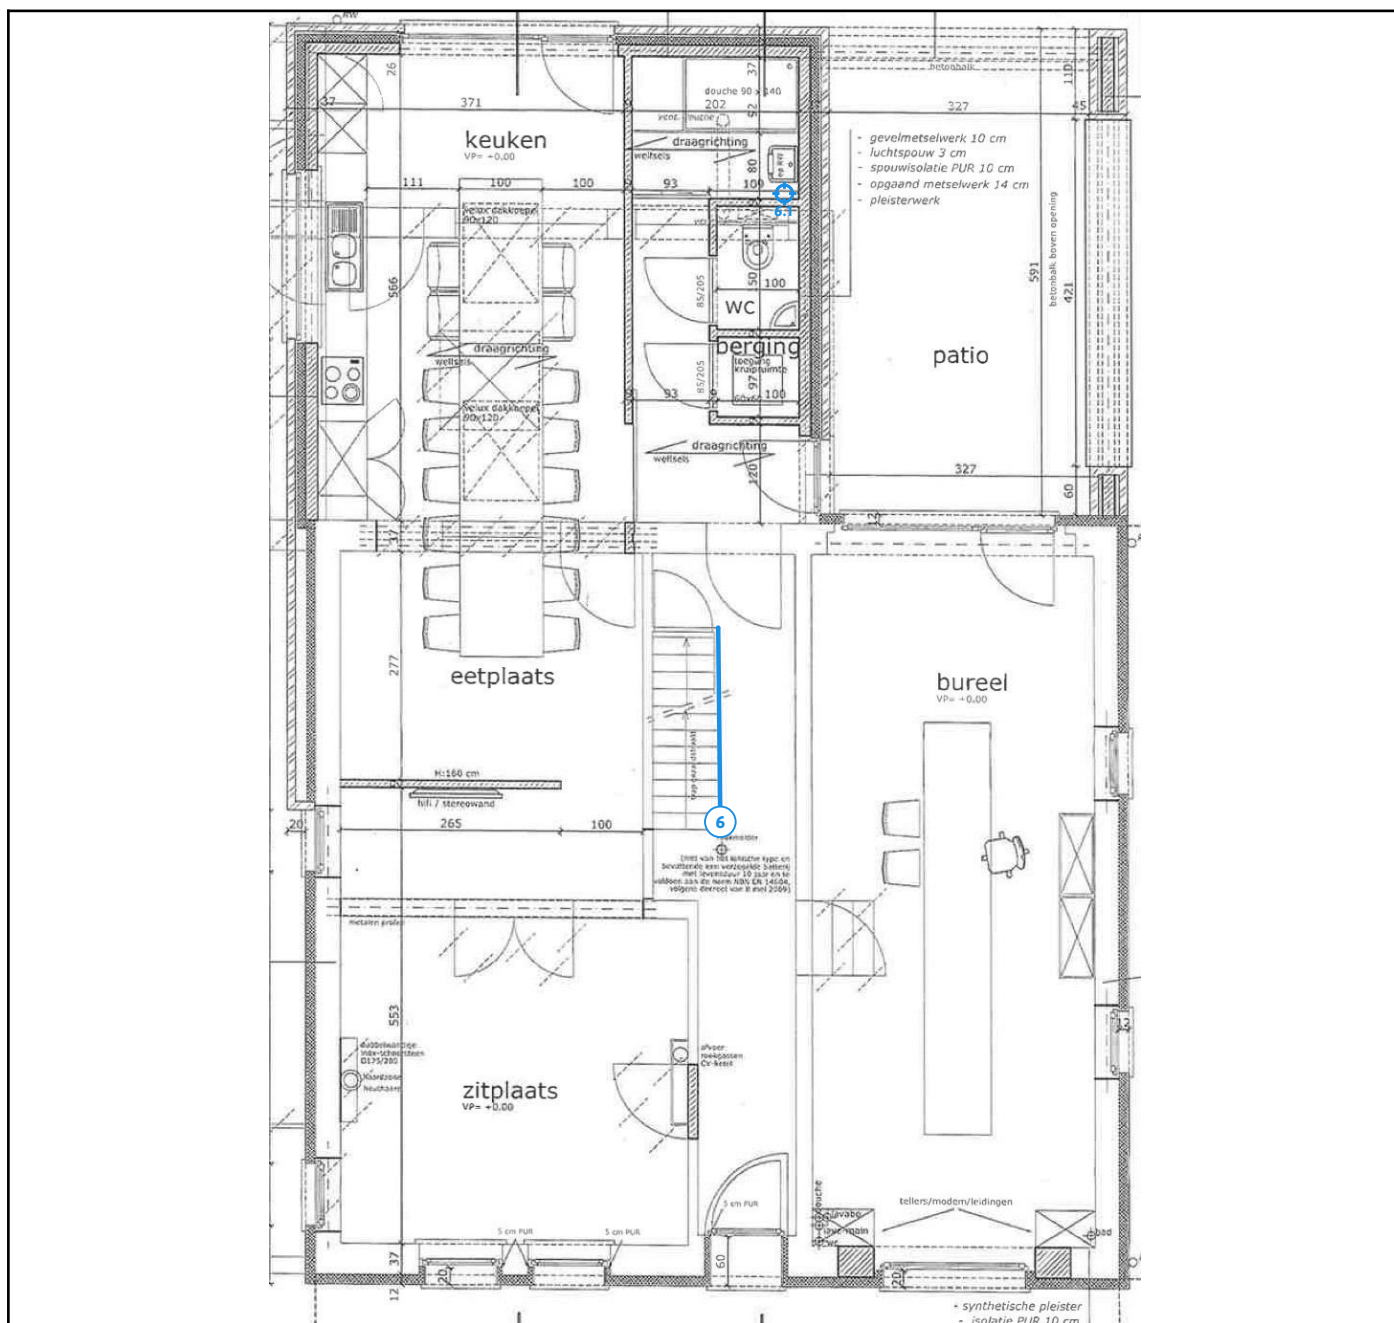
# Plan 1.1: Hoofdgebouw plan - pleister muren

Beschrijving	Type	Actie
6. Pleisterwerk muren	Geen asbest	-
6.1 Code: MM01	Mengmonster	-

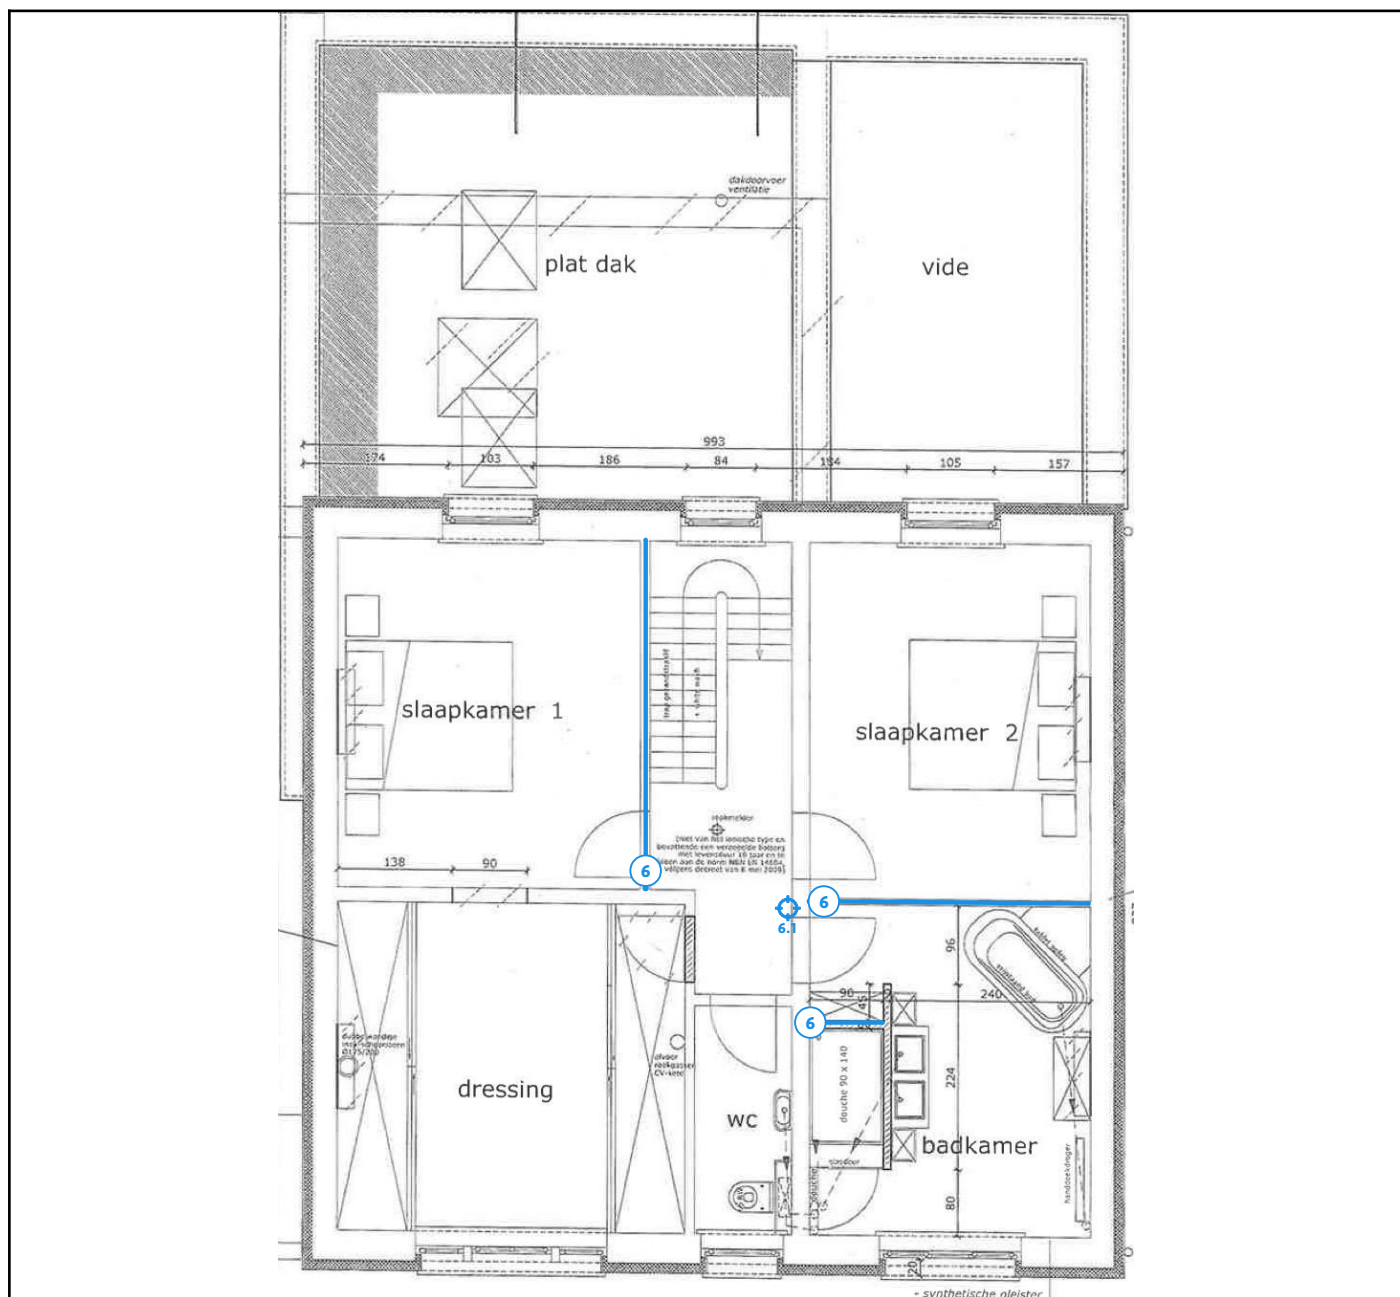
## Plan 1.2: Hoofdgebouw plan - pleister muren

Beschrijving	Type	Actie
6. Pleisterwerk muren	Geen asbest	-
6.1 Code: MM01	Mengmonster	-

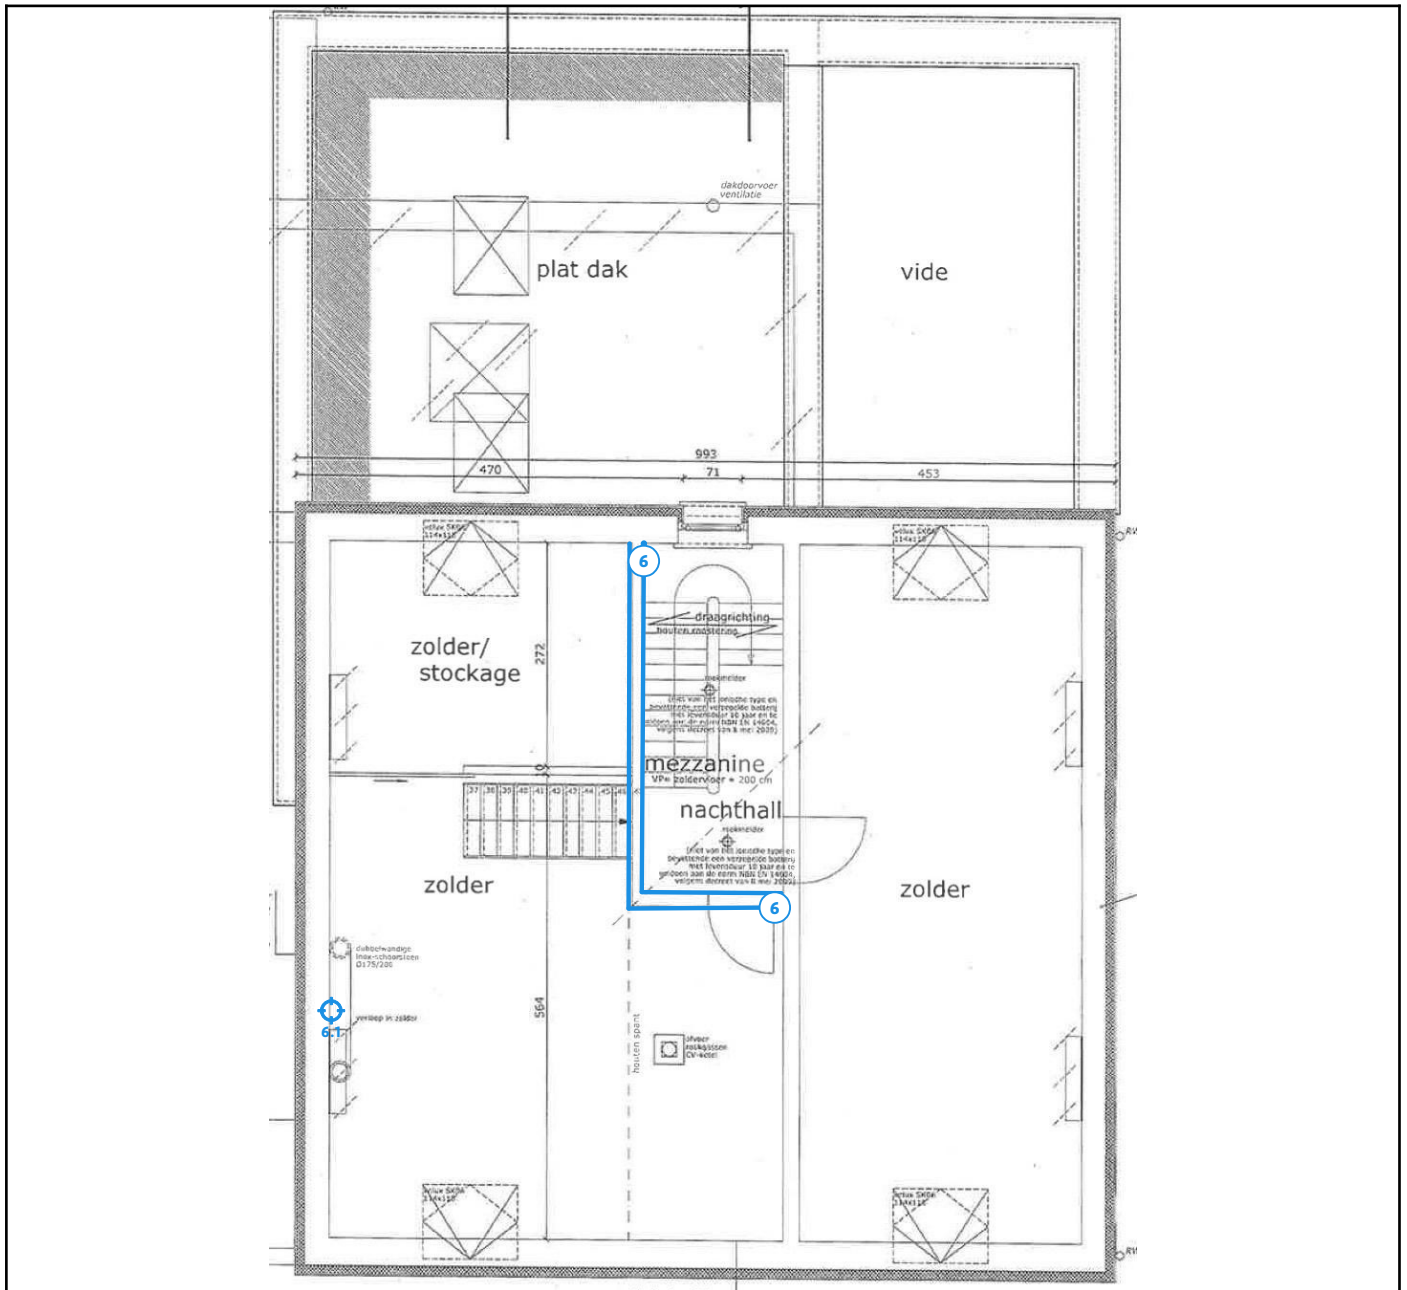
# Plan 1.3: Hoofdgebouw plan - pleister muren

Beschrijving	Type	Actie
6. Pleisterwerk muren	Geen asbest	-
6.1 Code: MM01	Mengmonster	-

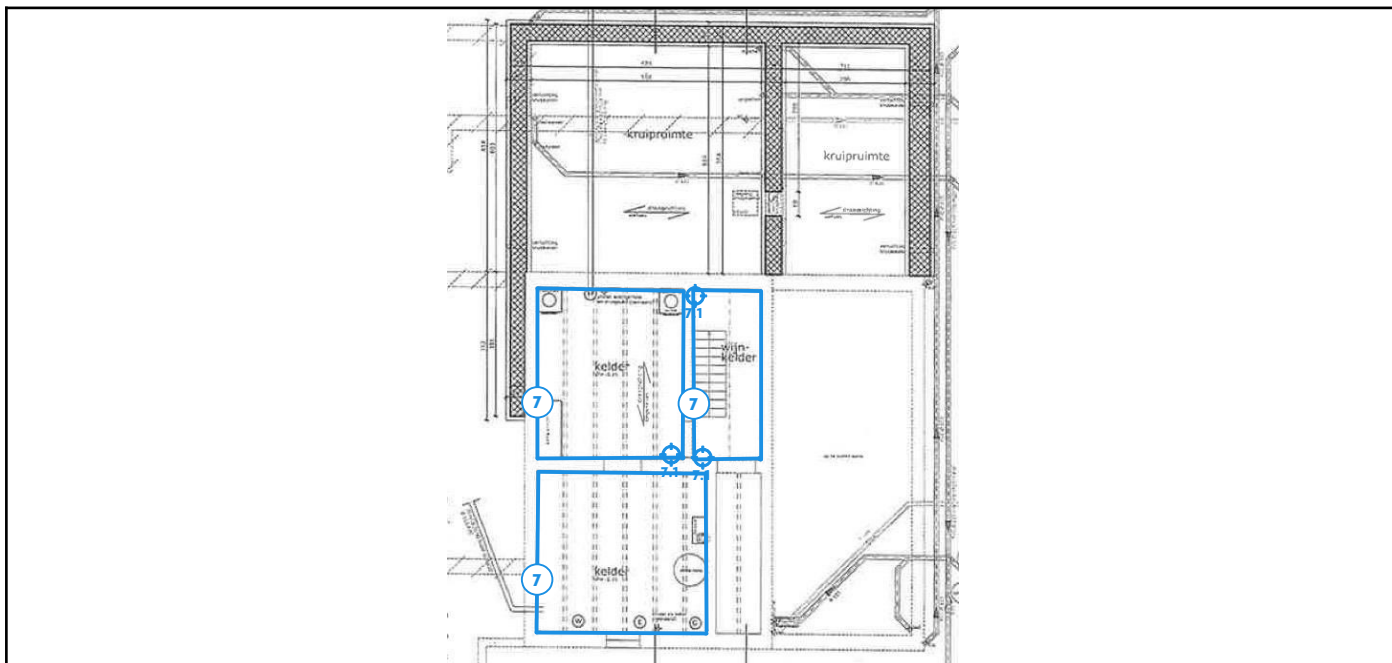
## Plan 1.4: Hoofdgebouw plan - smeerlaag kelder

Beschrijving	Type	Actie
7. Smeerlaag kelder	Geen asbest	-
7.1 Code: MM04	Mengmonster	-

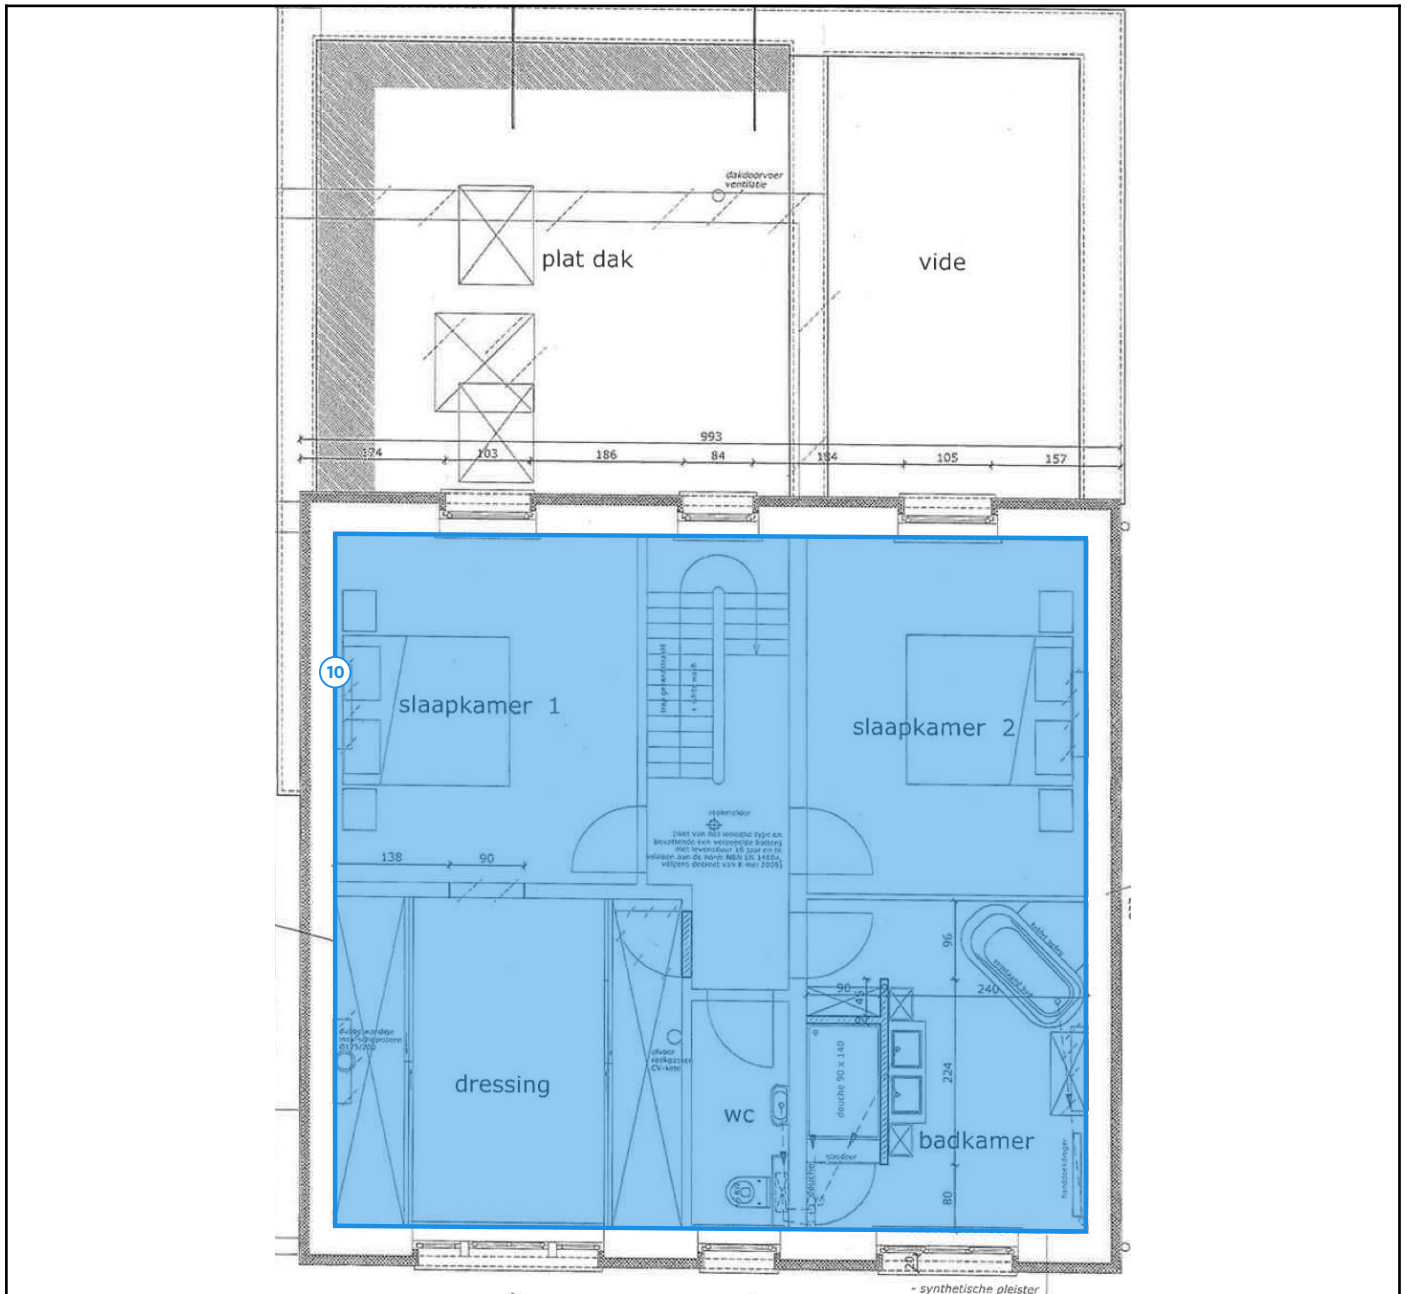
# Plan 1.5: Hoofdgebouw plan - pleister plafond

Beschrijving	Type	Actie
10. Pleisterwerk plafonds	Geen asbest	-

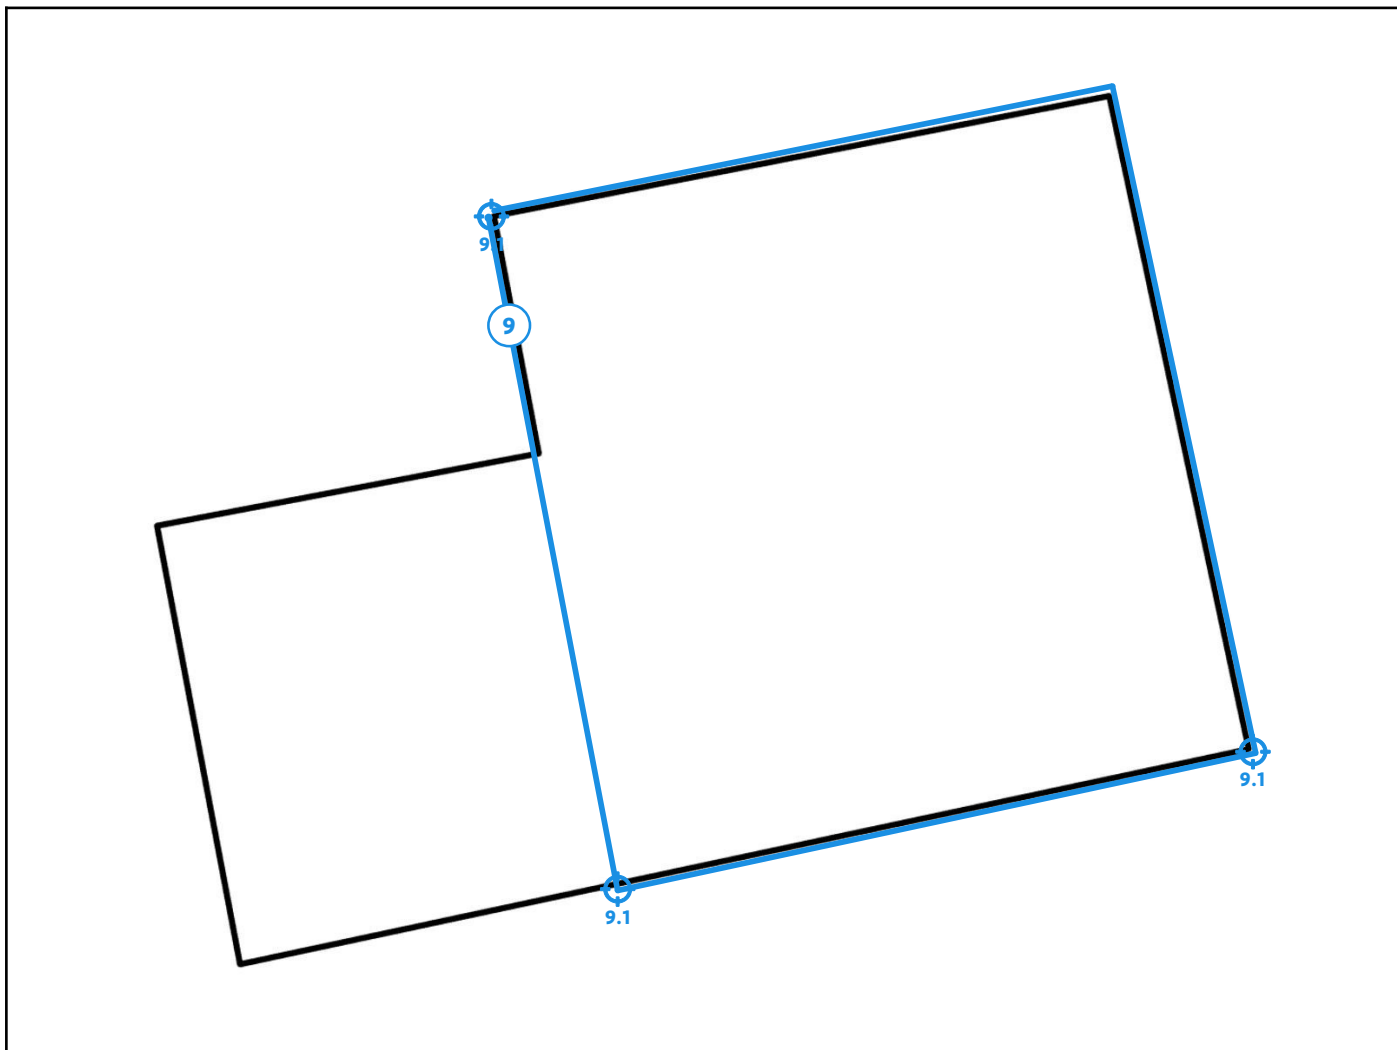
## Plan 1.7: Hoofdgebouw plan - crepi

Beschrijving	Type	Actie
9. Crepi	Geen asbest	-
9.1 Code: MM05	Mengmonster	-

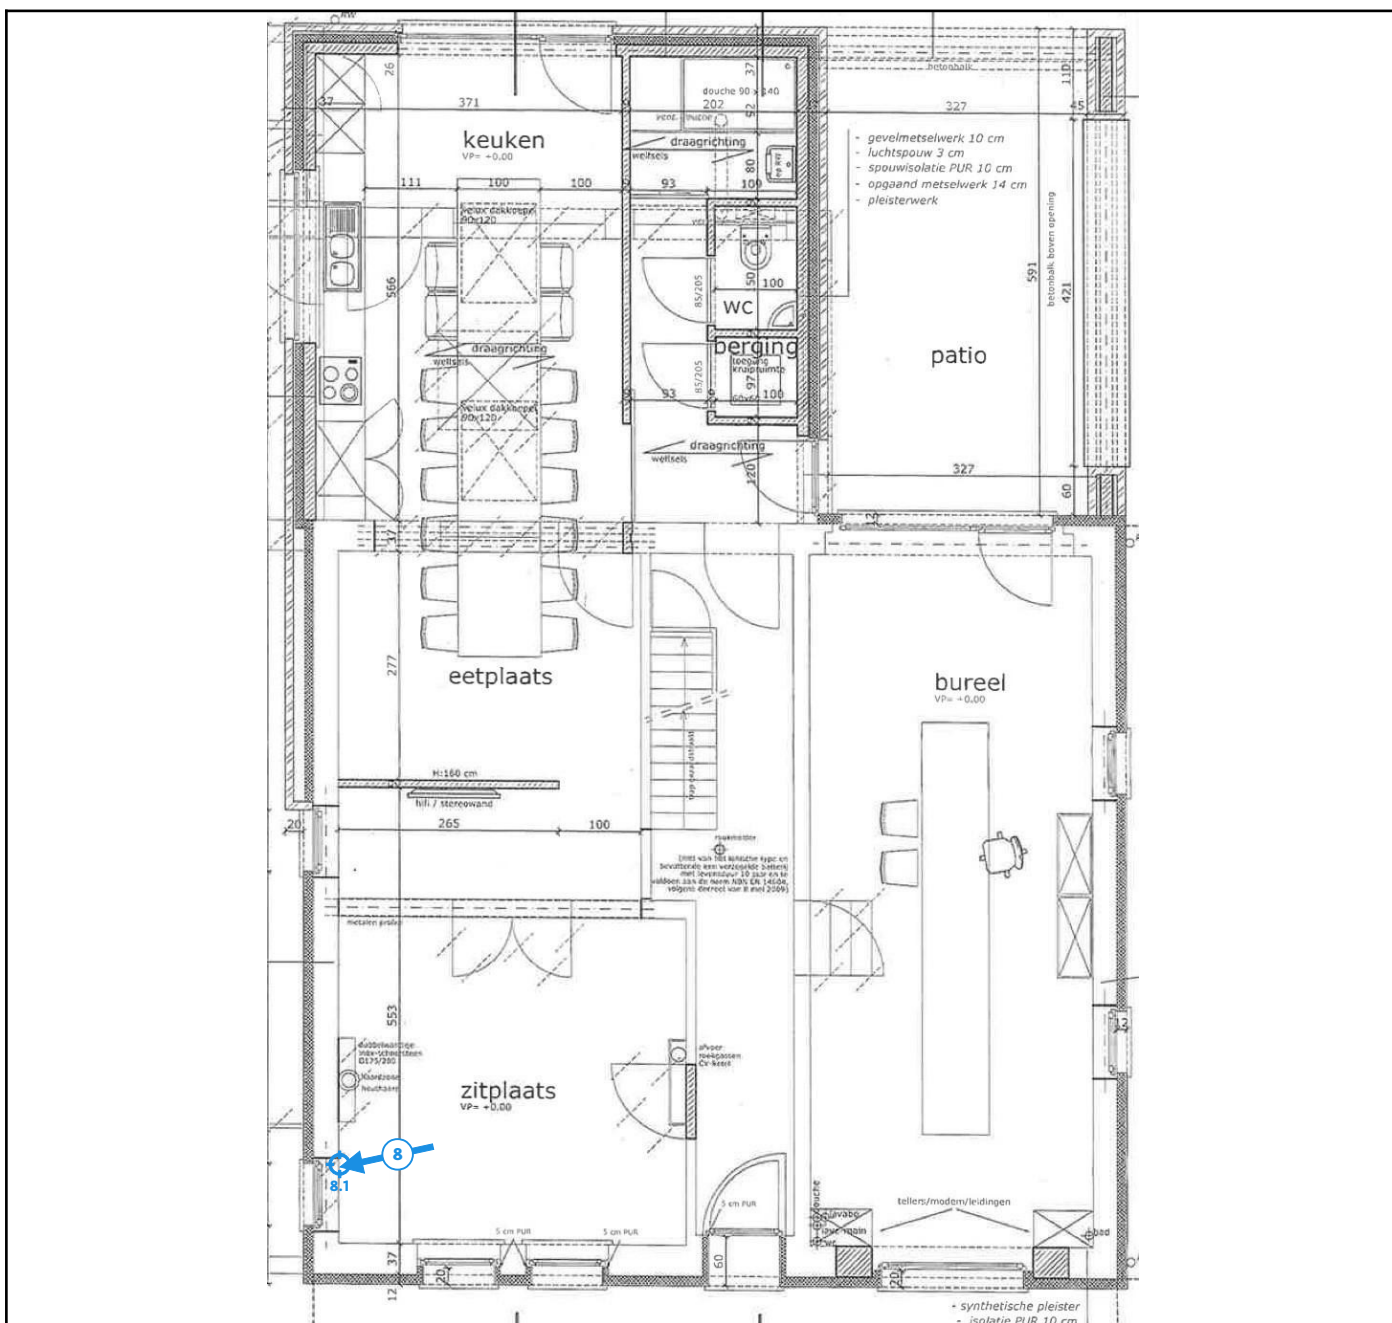
# Plan 1.8: Hoofdgebouw plan - plaat schouw

Beschrijving	Type	Actie
8. Plaat schouw	Geen asbest	-
8.1 Code: MM03	Puntmonster	-

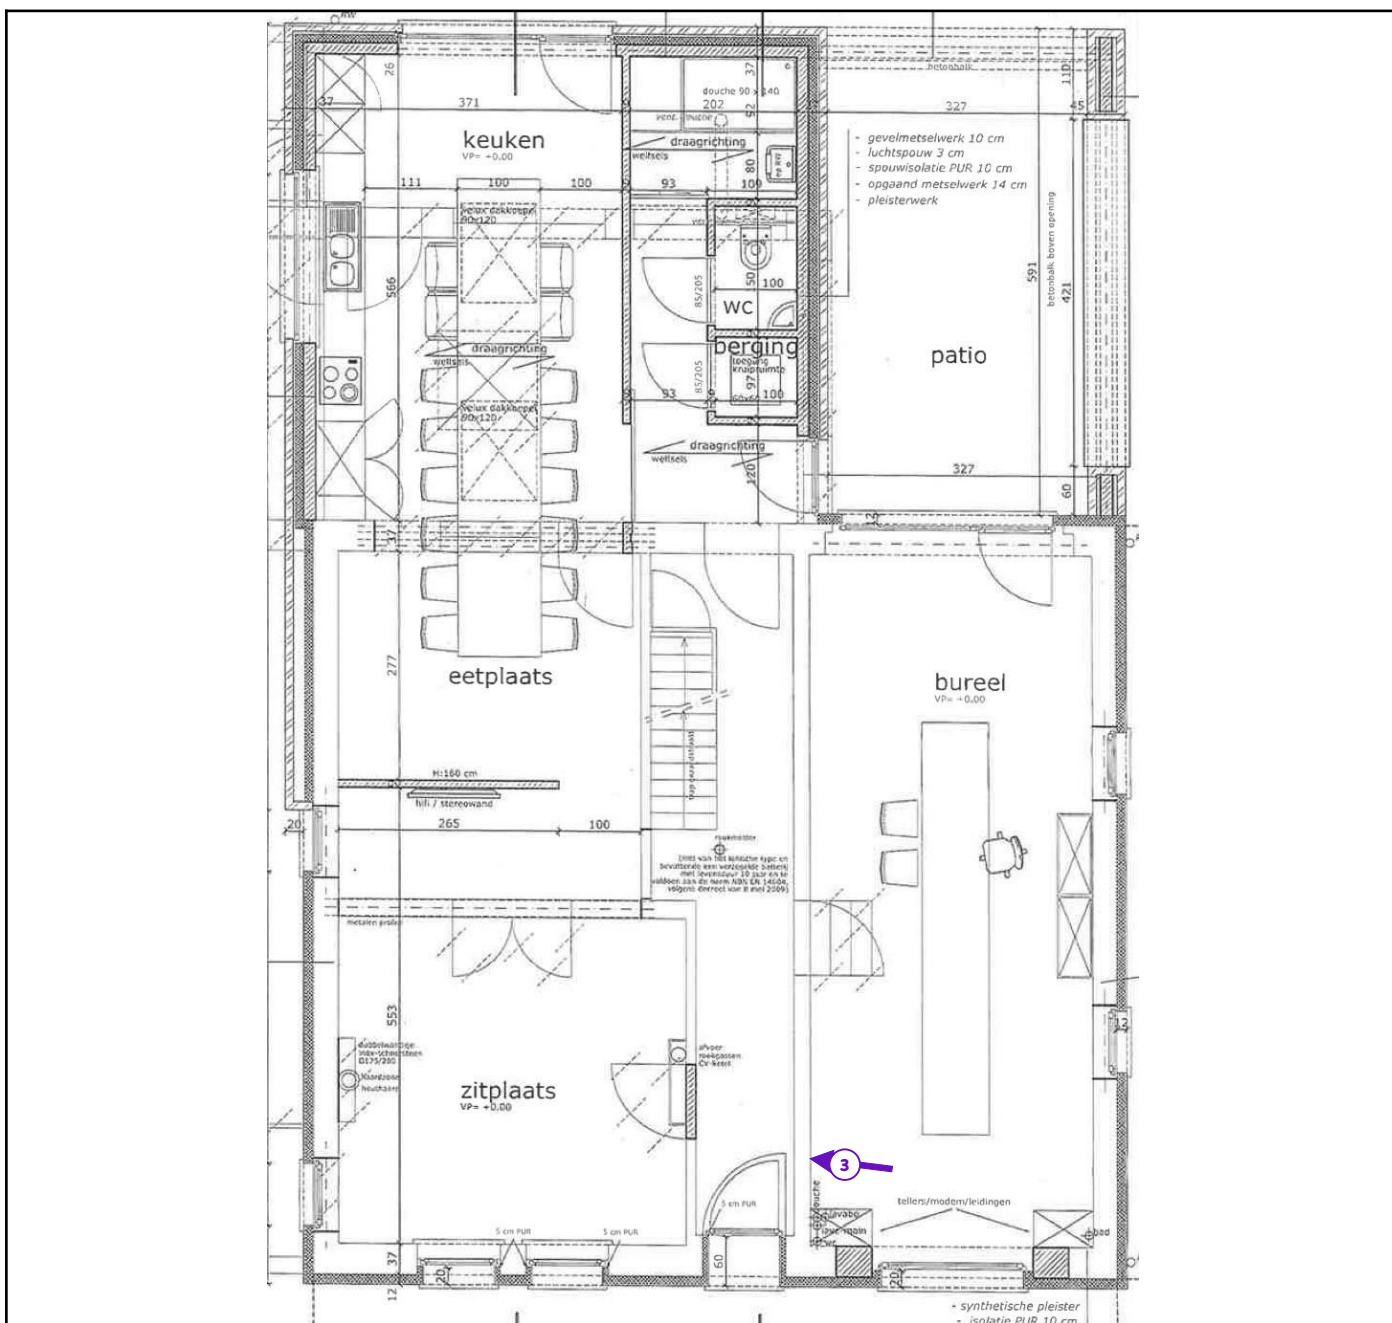
# Plan 1.9: Hoofdgebouw plan - boiler/brander

Beschrijving	Type	Actie
3. Boiler/brander	Advies	-

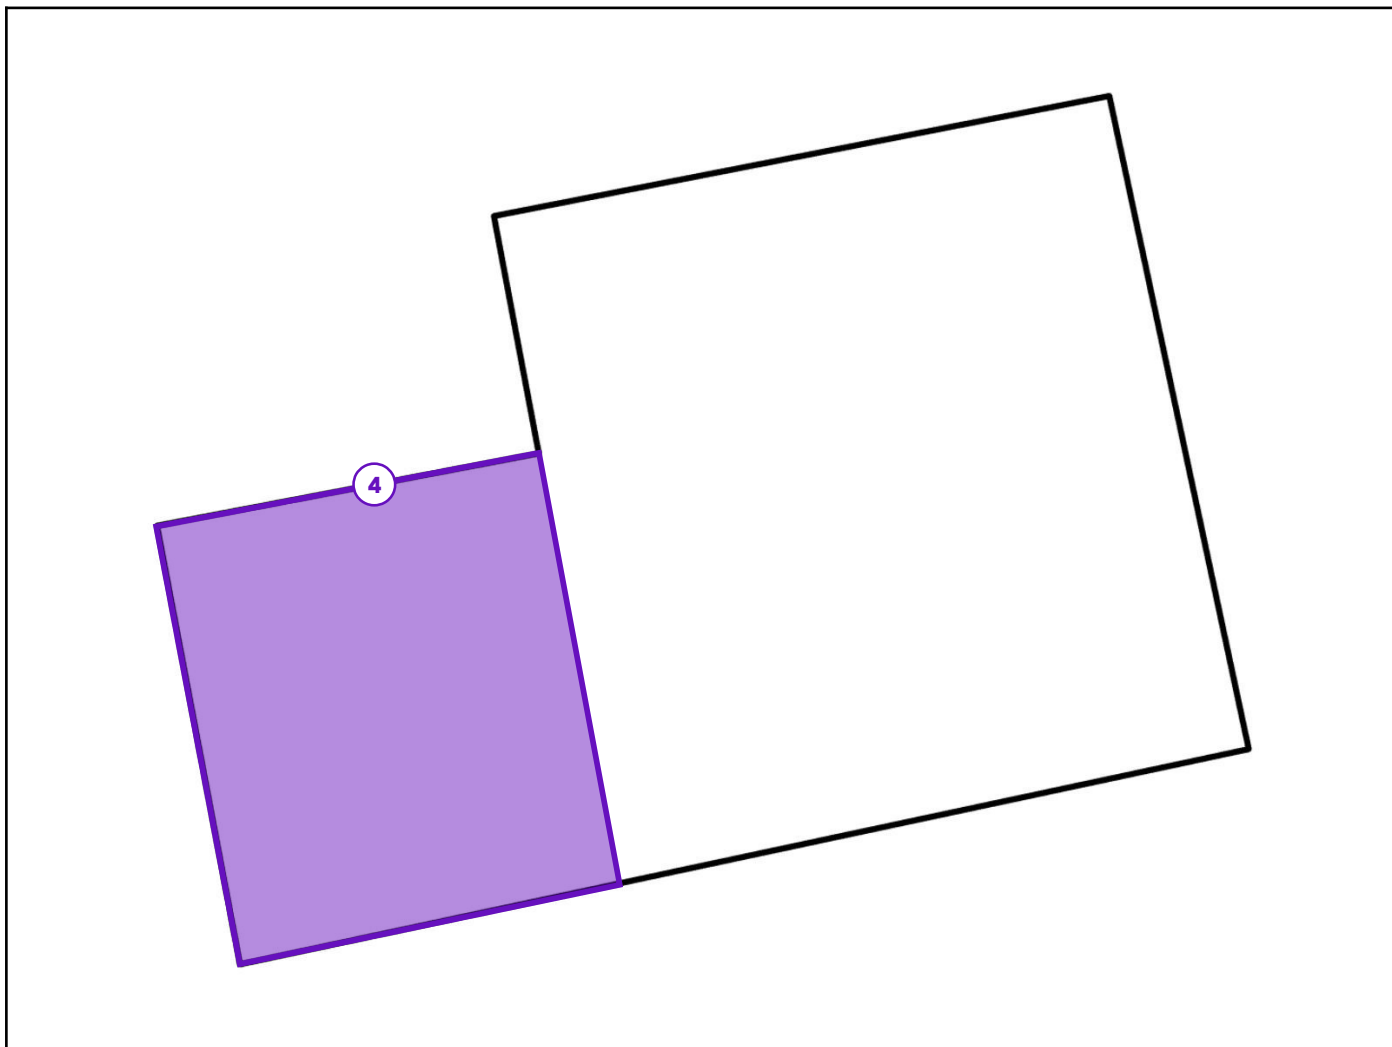
## Plan 1.10: Hoofdgebouw plan - EPDM

Beschrijving	Type	Actie
4. EPDM platdak	Advies	-

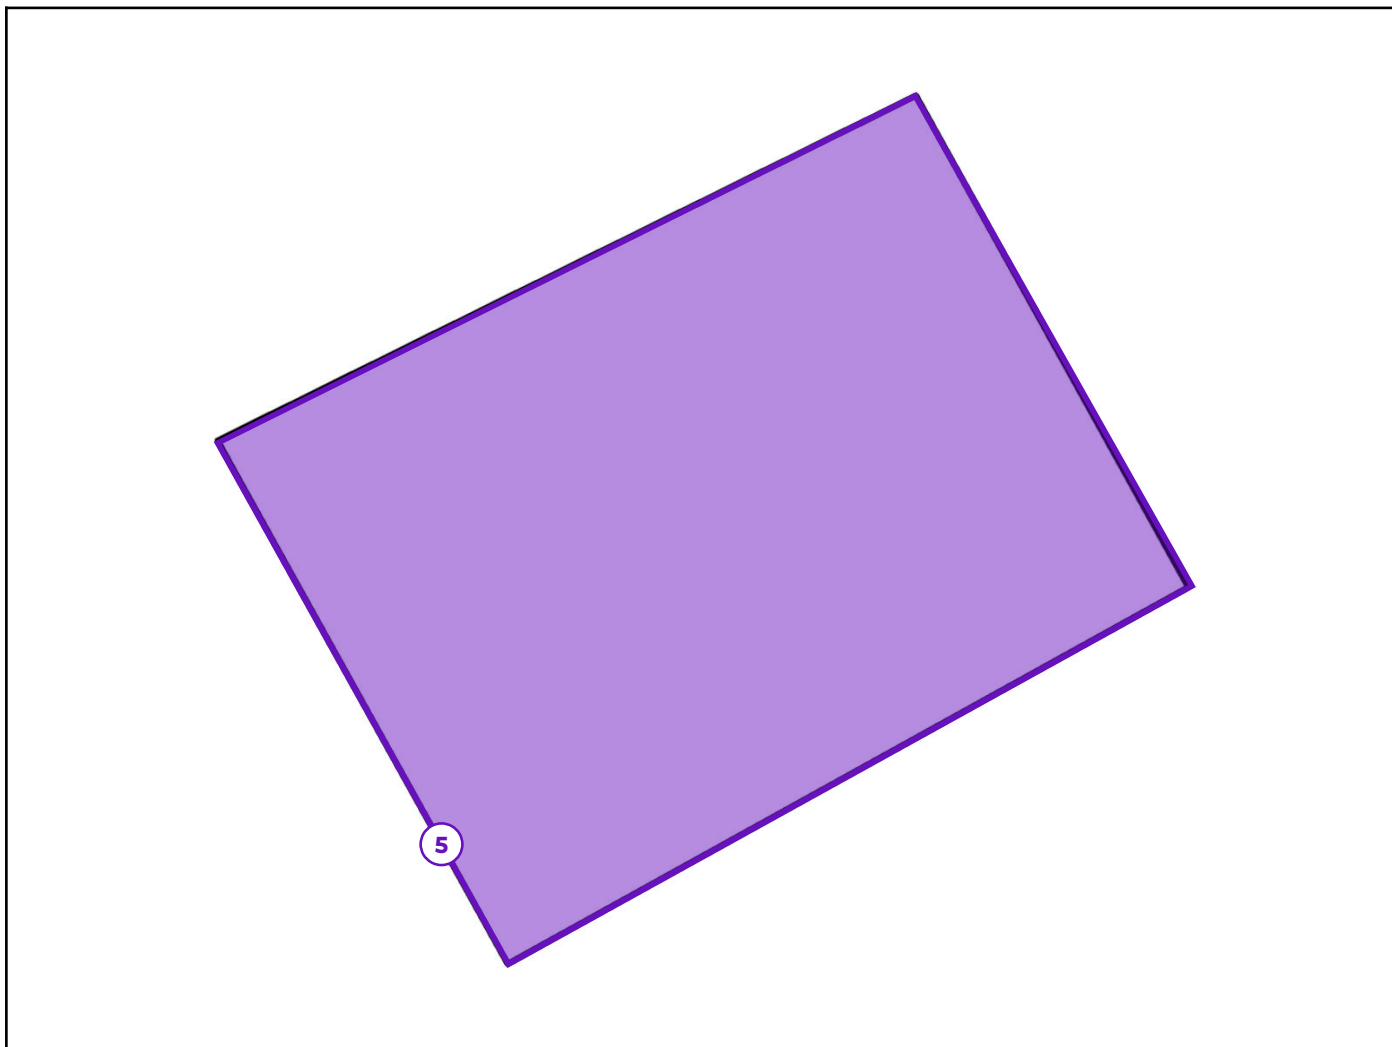
## Plan 2.1: Bijgebouw plan

Beschrijving	Type	Actie
5. Bijgebouw	Advies	-
