Asbestinventarisatetest

Langestraat 61A, 9240 Zele

Attestnummer : 20240917-000069.000

Uitgegeven op : 17.09.2024

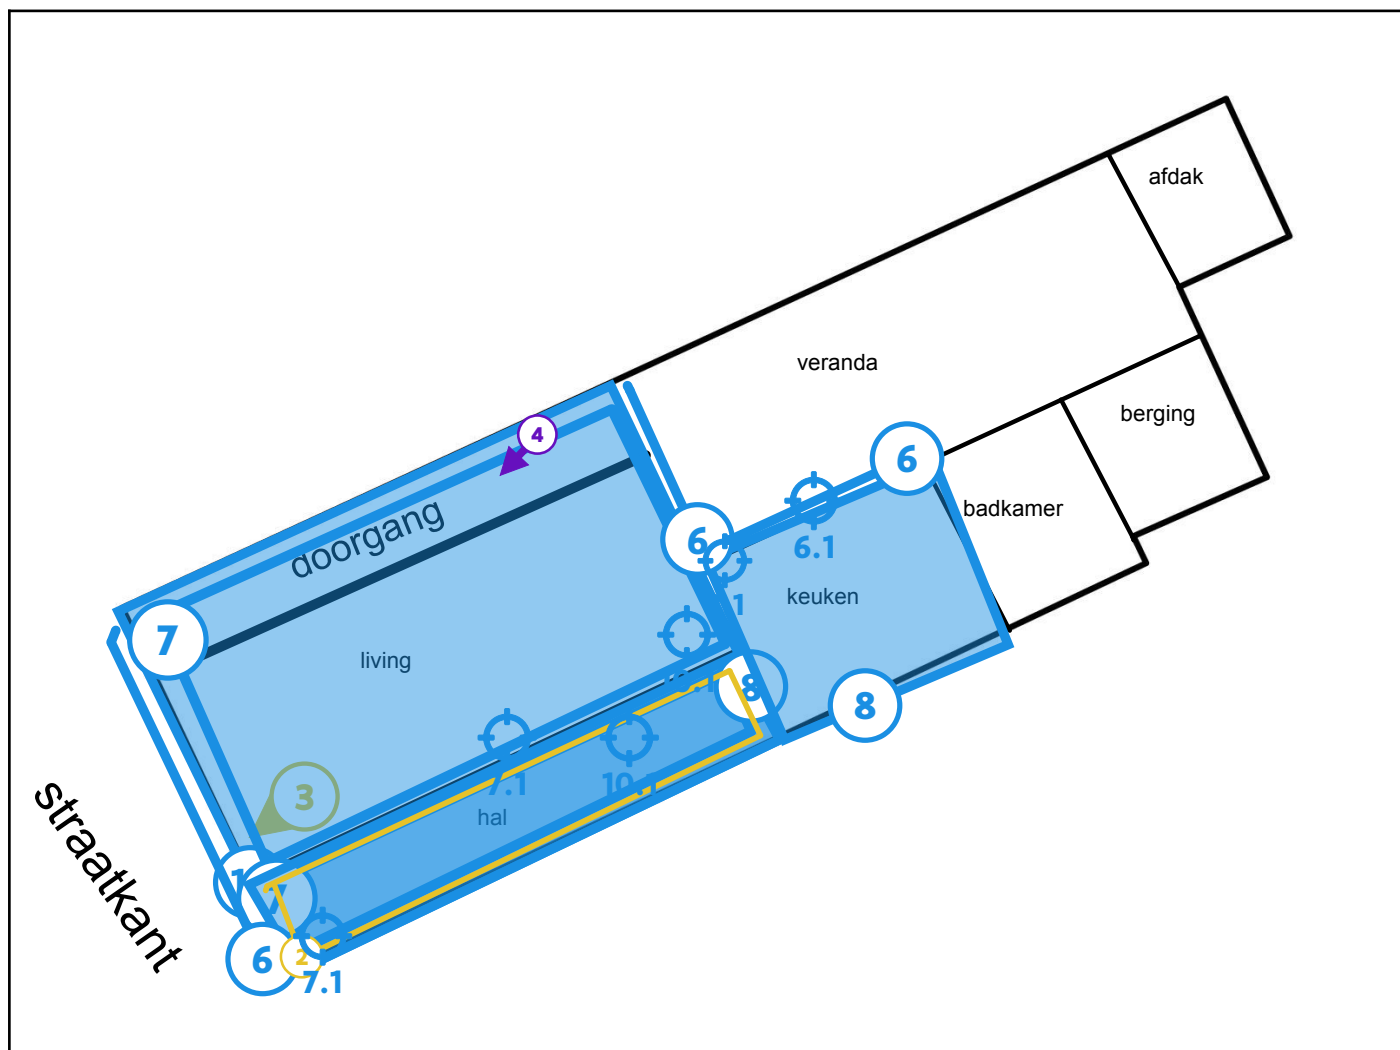
Plan 1.1: Gelijkvloers

Beschrijving	Type	Actie
2. lambrisering	Asbestmateriaal	Zorgvuldig beheren
3. Bakeliet	Asbestmateriaal	Zorgvuldig beheren
4. Schouw	Advies	-
6. kit	Geen asbest	-
6.1 Code: 0.4	Puntmonster	-
7. pleisterwerk muren	Geen asbest	-
7.1 Code: 0.1	Mengmonster	-

8. vloerbekleding/lijm laag	Geen asbest	-
8.1 Code: 0.5	Puntmonster	-
10. pleisterwerk plafond	Geen asbest	-
10.1 Code: 0.2	Mengmonster	-

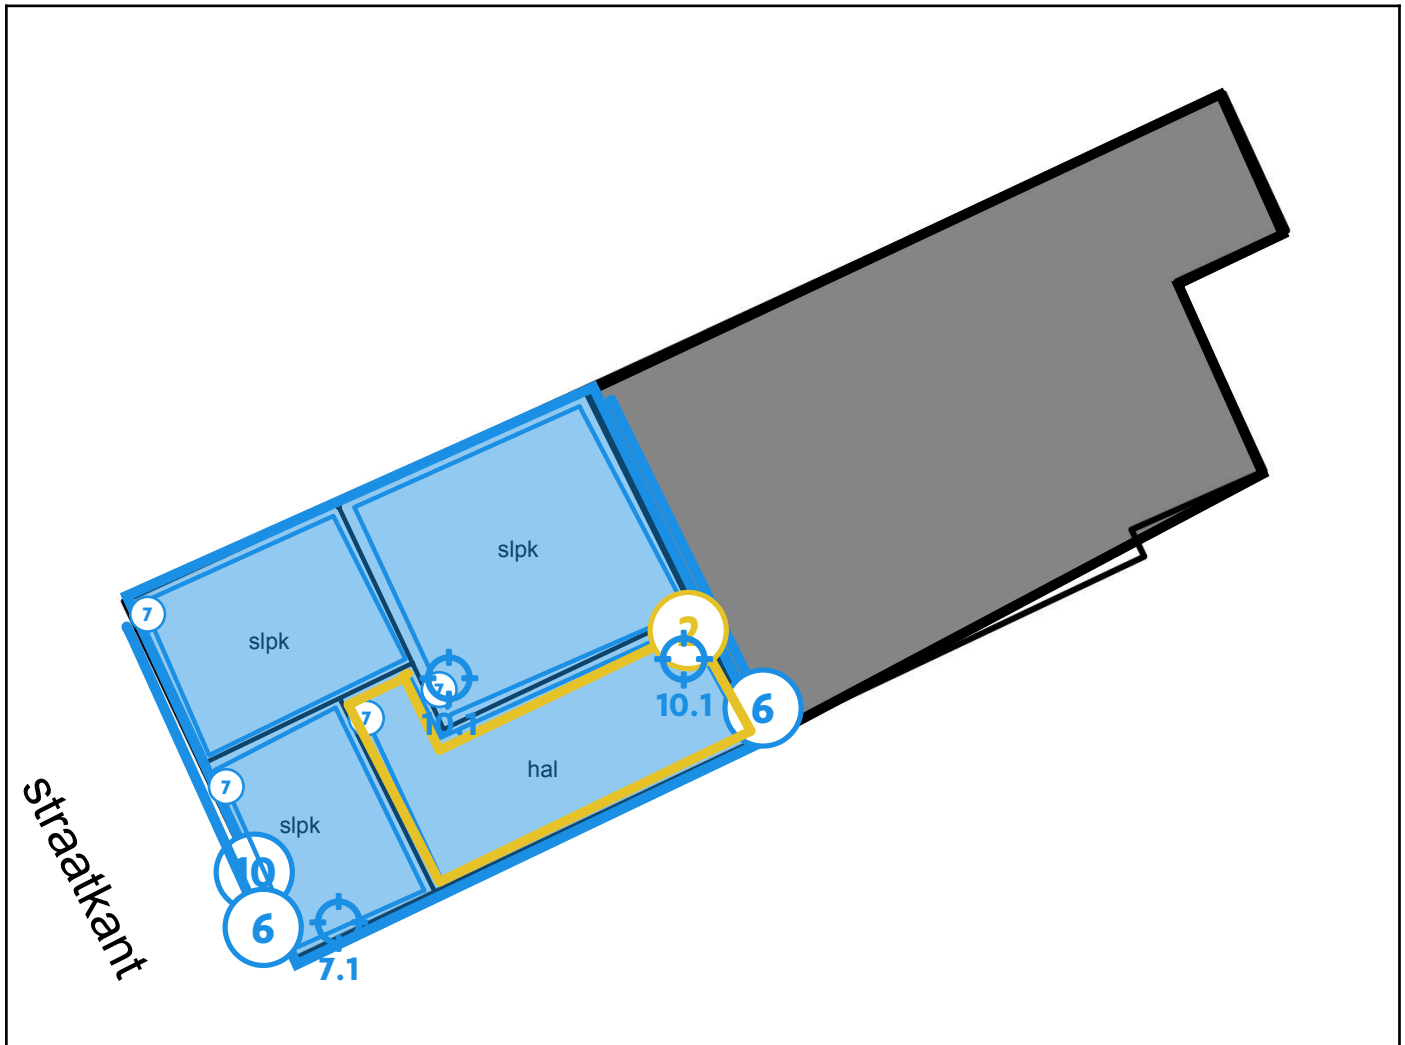
Plan 1.2: 1e verdieping

Beschrijving	Type	Actie
2. lambrisering	Asbestmateriaal	Zorgvuldig beheren
6. kit	Geen asbest	-
7. pleisterwerk muren	Geen asbest	-
7.1 Code: 0.1	Mengmonster	-
10. pleisterwerk plafond	Geen asbest	-
10.1 Code: 0.2	Mengmonster	-

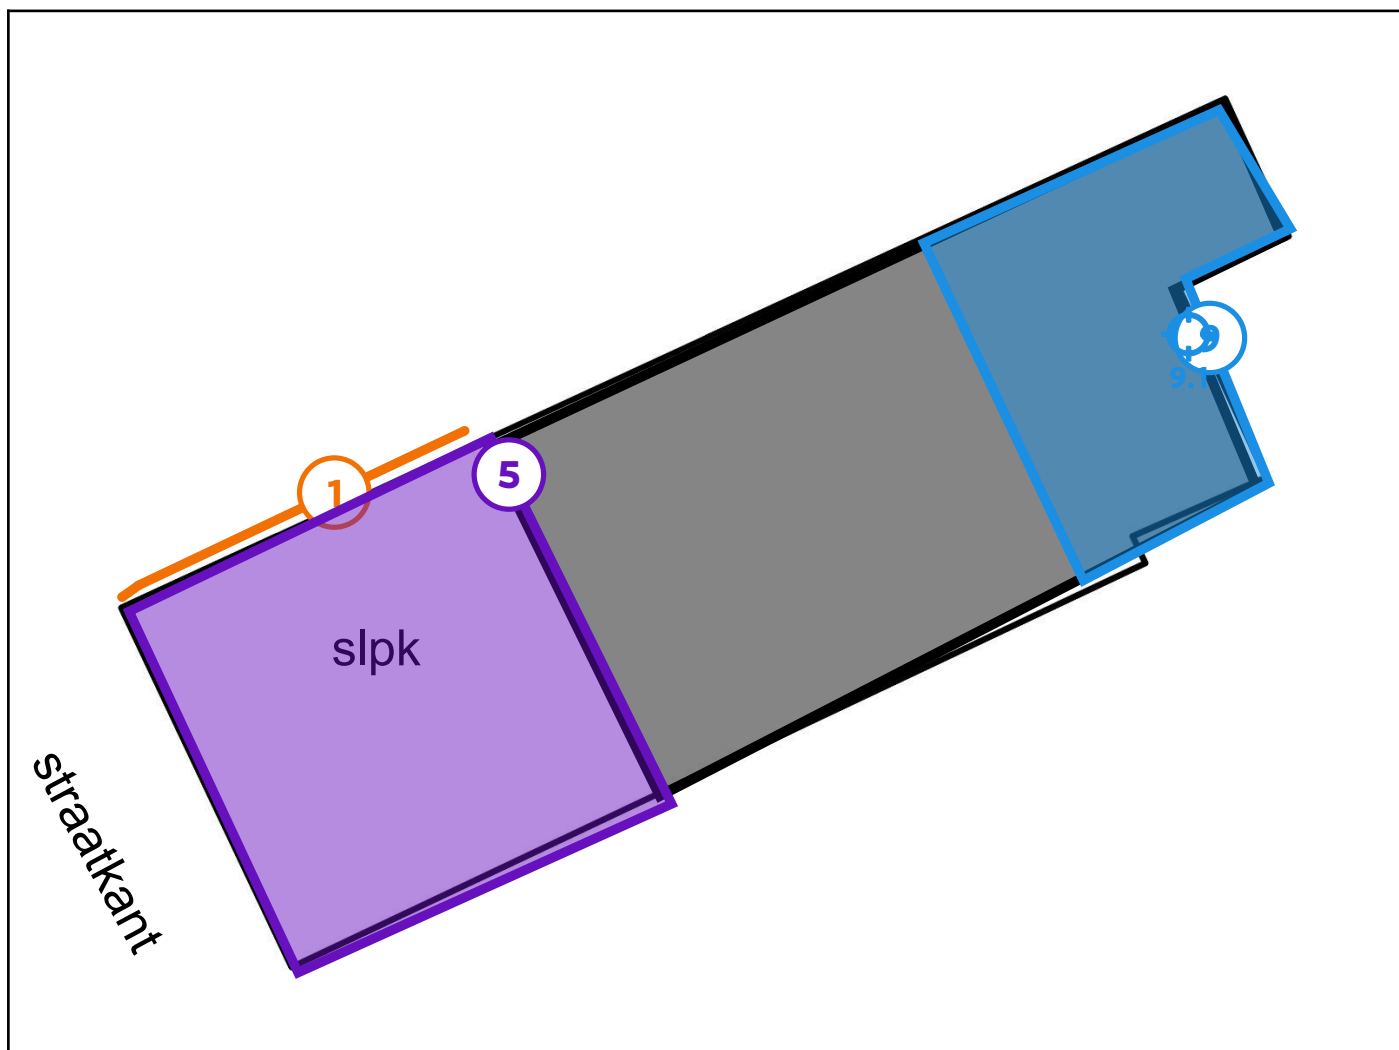
Plan 1.3: 2E verdiep

Beschrijving	Type	Actie
1. leien	Asbestmateriaal	Verwijderen
5. verlaagde plafonds	Advies	-
9. roofing	Geen asbest	-
9.1 Code: D0.1	Puntmonster	-
