Asbestinventarisatetest

Bareldonkdreef 9, 9290 Berlare

Attestnummer : 20240828-000417.000

Uitgegeven op : 28.08.2024

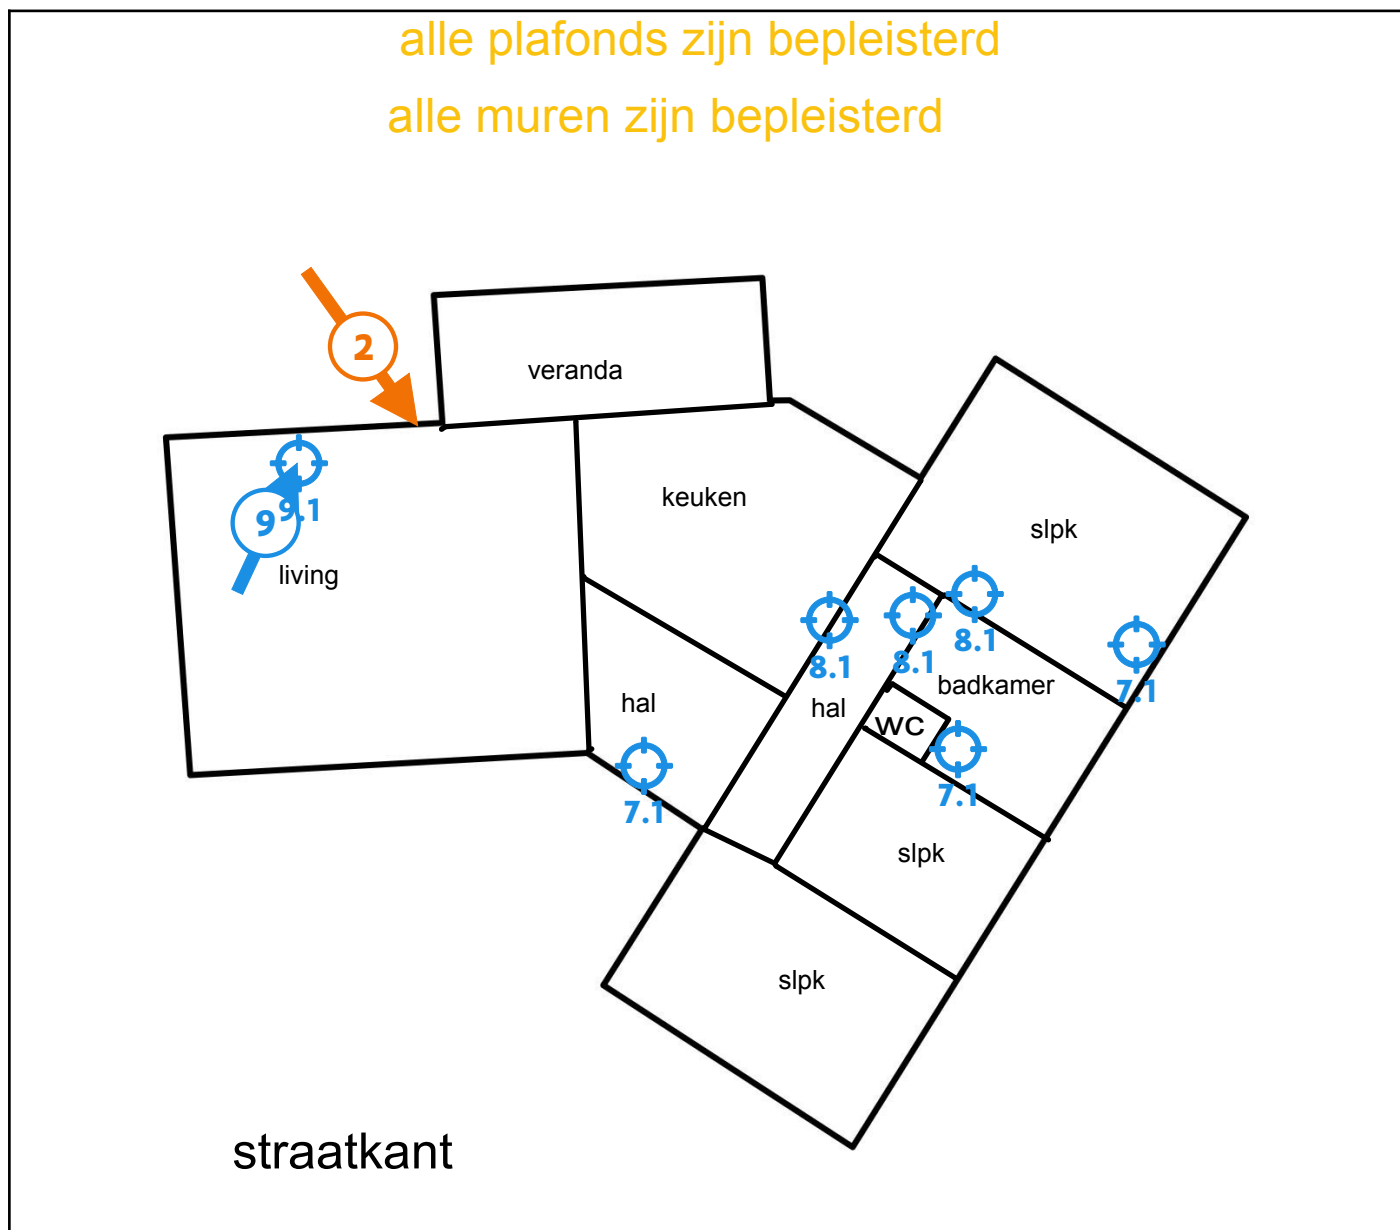
Plan 1.1: Gelijkvloers

Beschrijving	Type	Actie
2. Schouwluik	Asbestmateriaal	Verwijderen
7. Pleisterwerk plafond	Geen asbest	-
7.1 Code: 0.2	Mengmonster	-
8. Pleisterwerk binnenmuren	Geen asbest	-
8.1 Code: 0.1	Mengmonster	-

9. Koord kachel	Geen asbest	-
9.1 Code: 0.5	Puntmonster	-

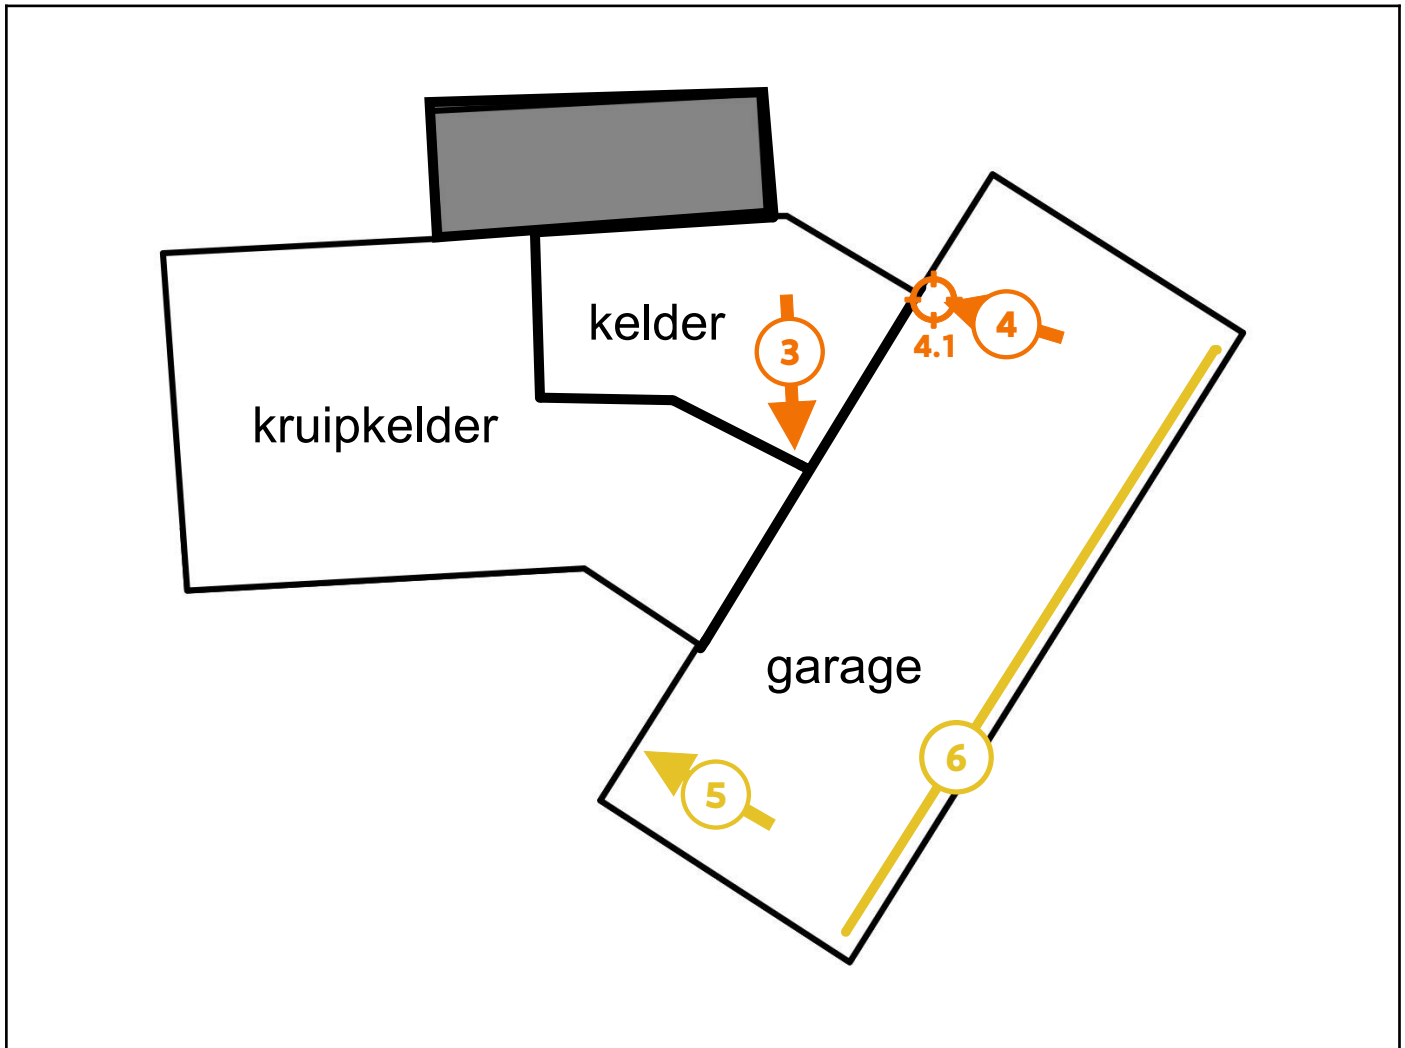
Plan 1.2: Kelder

Beschrijving	Type	Actie
3. Golfplaten wijnrek	Asbestmateriaal	Verwijderen
4. Dichtingen cv ketel	Asbestmateriaal	Maatregelen nemen
4.1 Code: KO.1	Mengmonster	-
5. Bakeliet	Asbestmateriaal	Zorgvuldig beheren
6. Massal venstertabletten	Asbestmateriaal	Zorgvuldig beheren

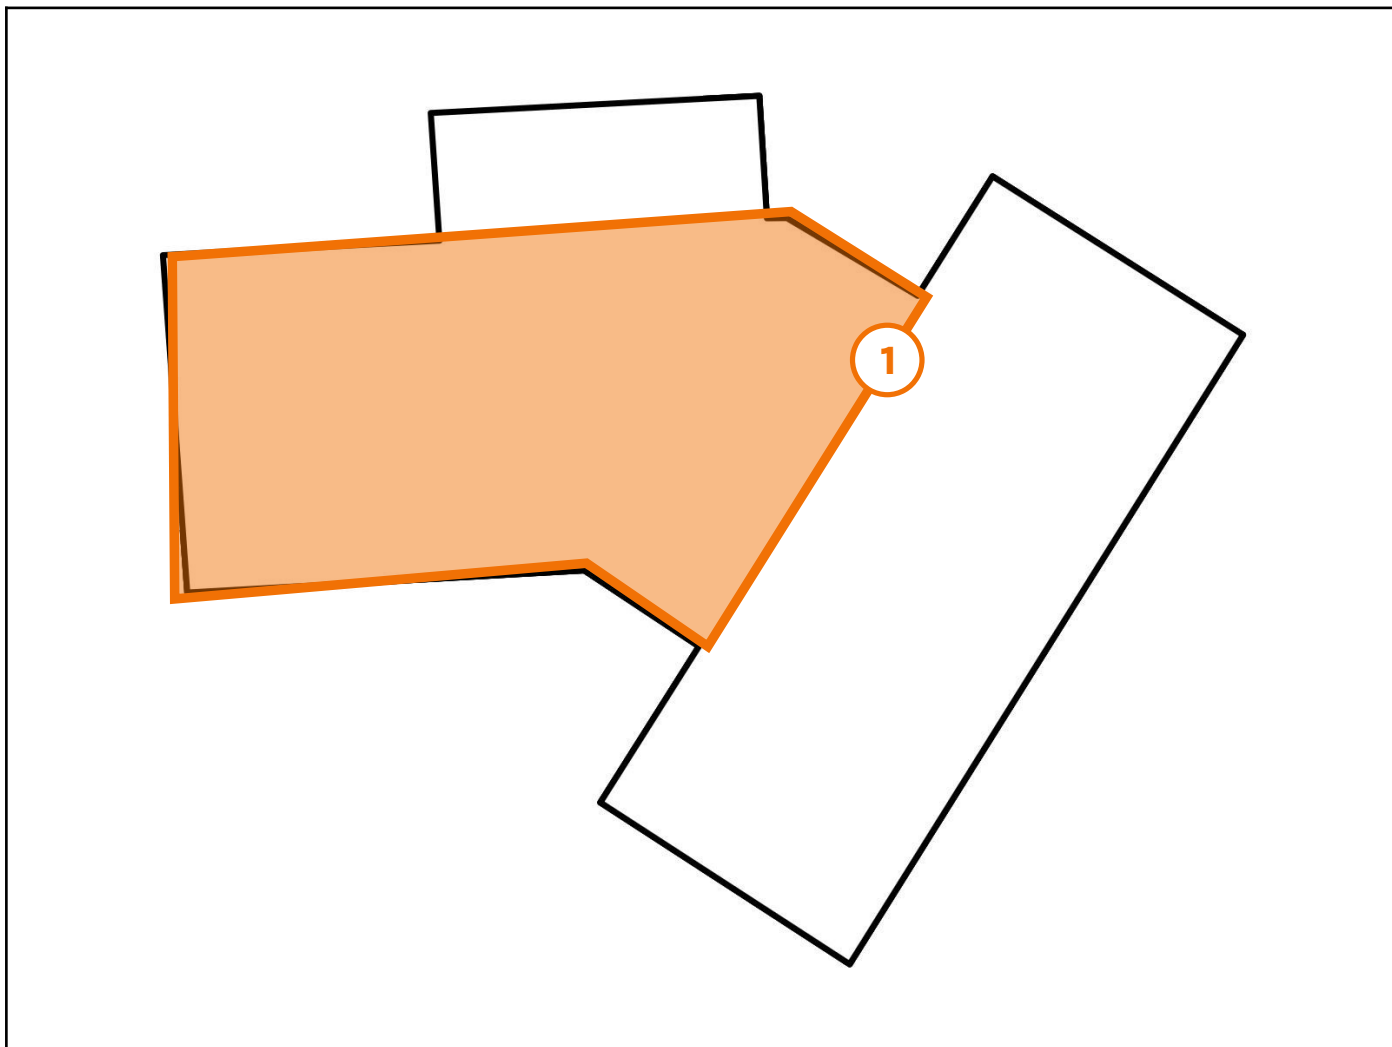
Plan 1.3: Zolder

Beschrijving	Type	Actie
1. Leien	Asbestmateriaal	Verwijderen
