Asbestinventarisatetest

Heirweg 41, 9750 Kruisem

Attestnummer : 20240620-000551.000

Uitgegeven op : 20.06.2024

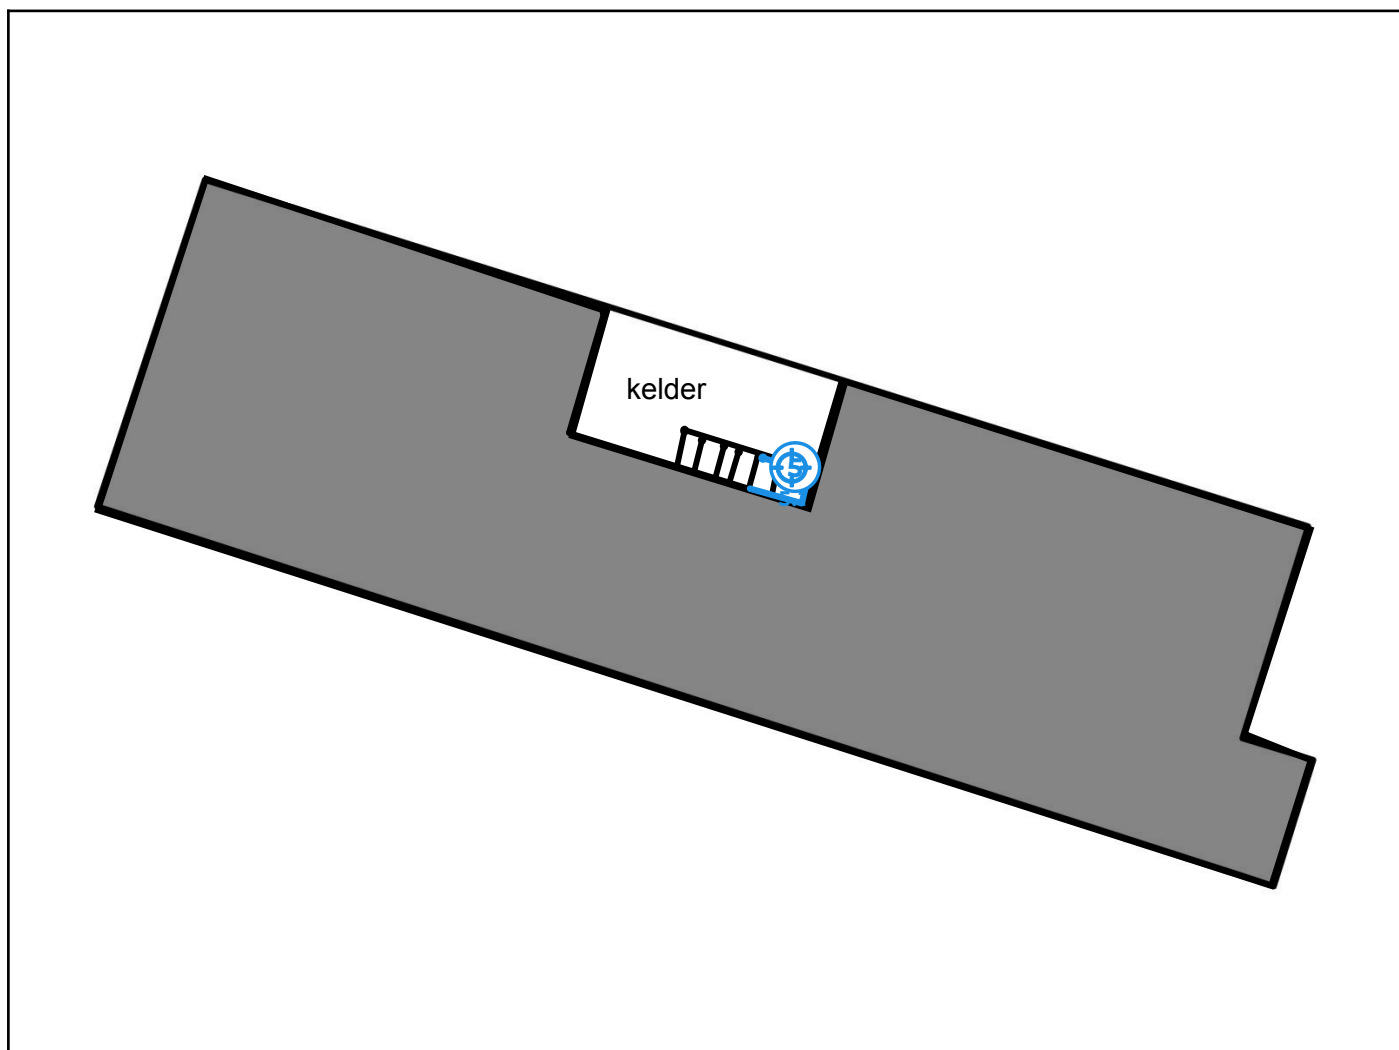
Plan 1.1: Kelder

Beschrijving	Type	Actie
5. Pleisterwerk muren	Geen asbest	-
5.1 Code: MS1	Mengmonster	-

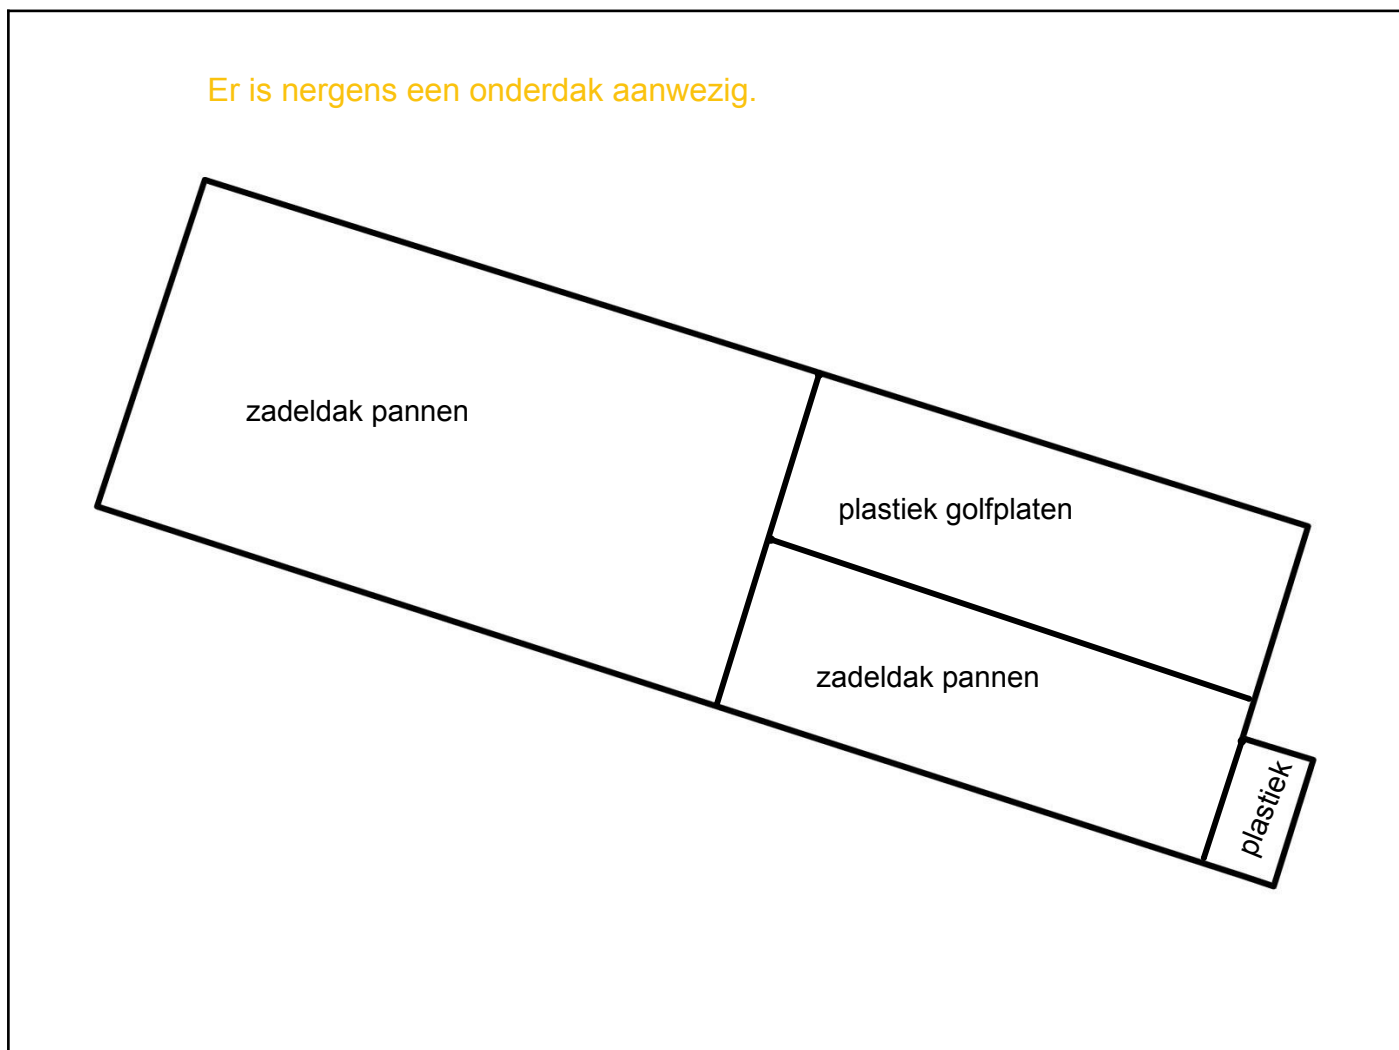
Plan 1.5: Dakenplan

Beschrijving	Type	Actie
4. Er is geen (asbesthoudend) onderdak aanwezig onder de 2 daken	Advies	-

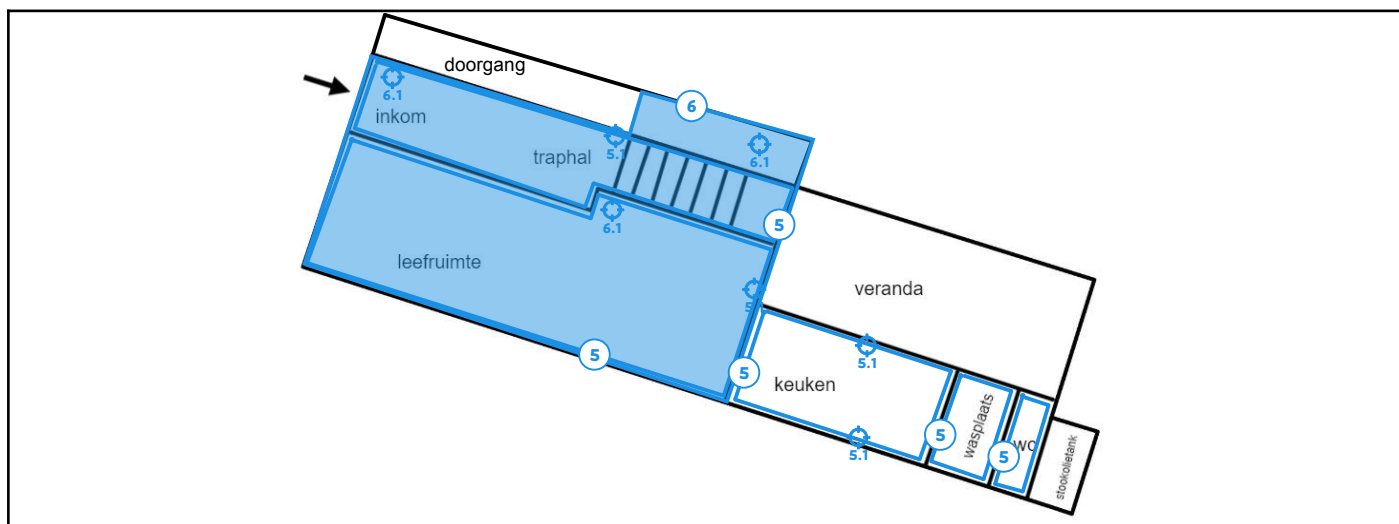
Plan 1.6: Pleisterwerk gelijkvloers

Beschrijving	Type	Actie
5. Pleisterwerk muren	Geen asbest	-
5.1 Code: MS1	Mengmonster	-
6. Pleisterwerk plafonds	Geen asbest	-
6.1 Code: MS2	Mengmonster	-

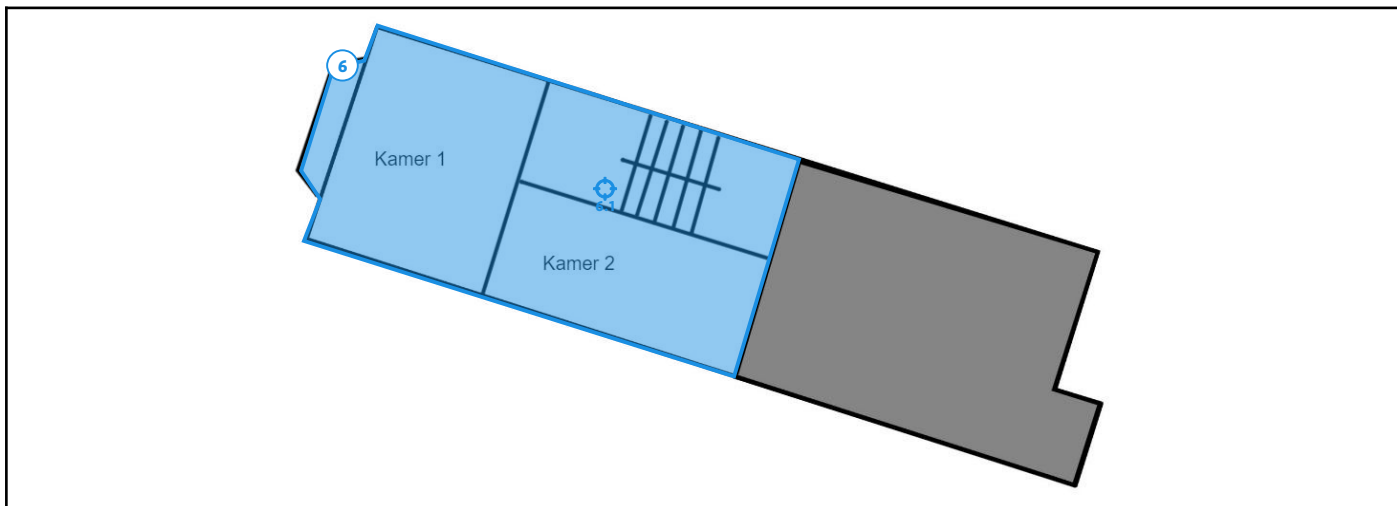
Plan 1.7: Pleisterwerk 1ste verdiep

Beschrijving	Type	Actie
6. Pleisterwerk plafonds	Geen asbest	-
6.1 Code: MS2	Mengmonster	-
