# Asbestinventarisatetest

Heistraat 5, 9700 Oudenaarde

Attestnummer : 20240311-000066.000

Uitgegeven op : 11.03.2024

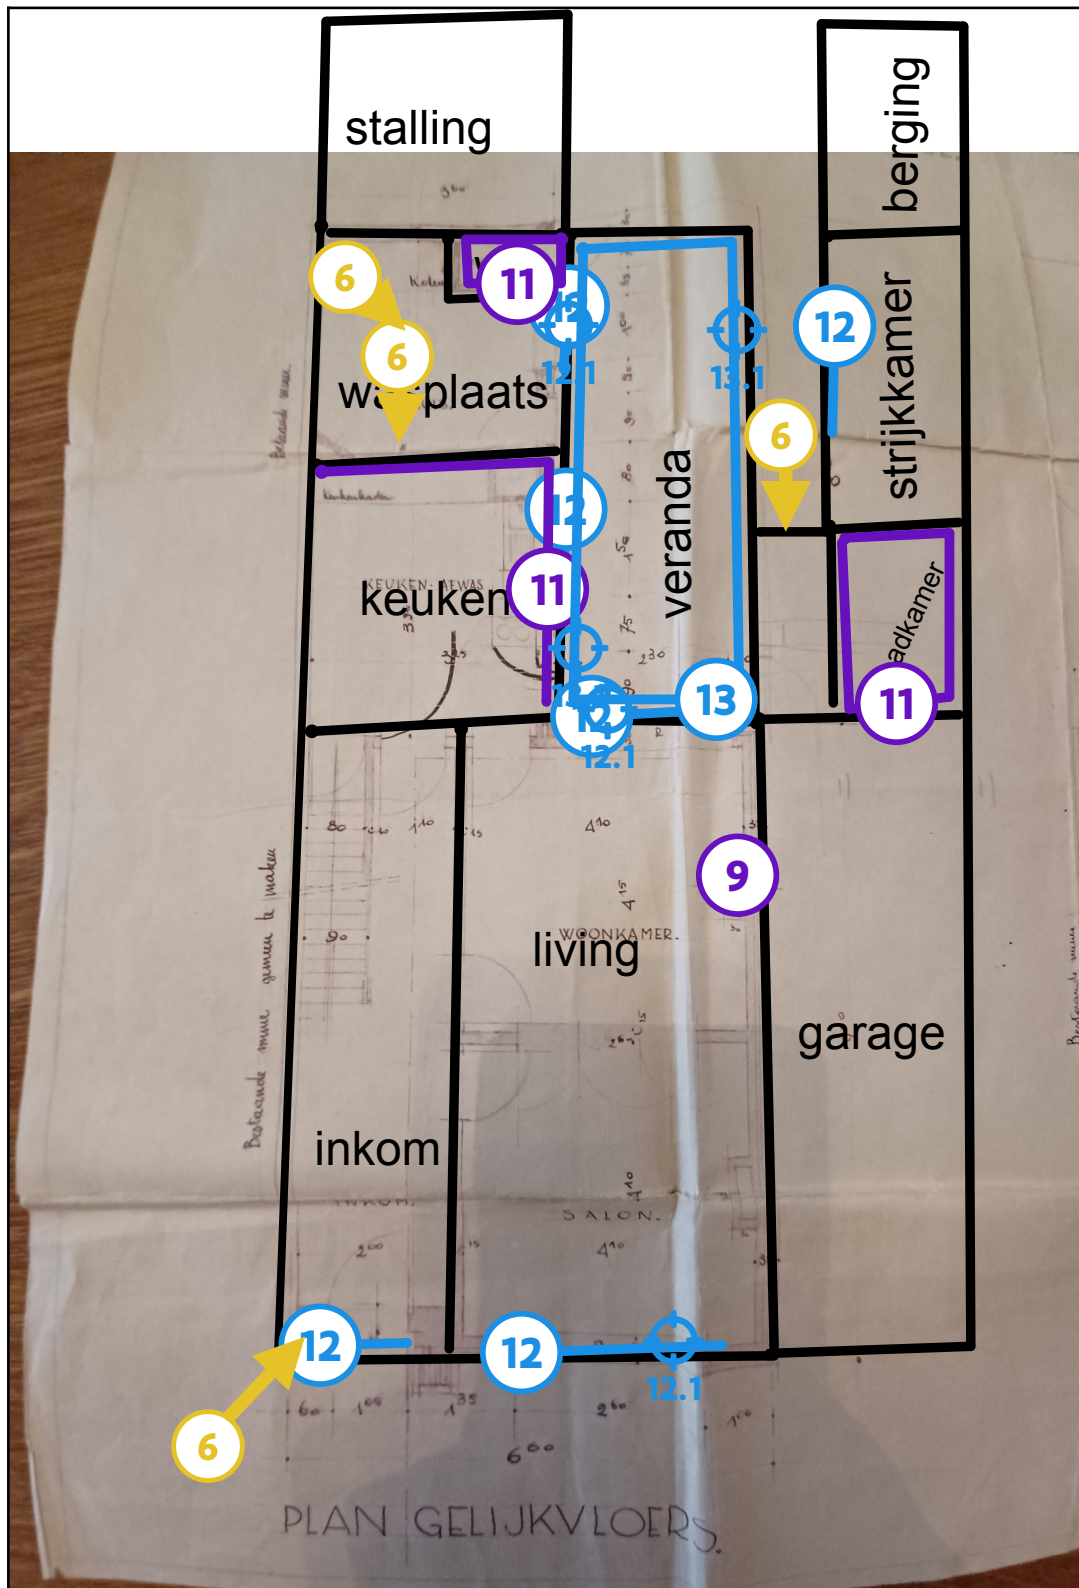
## Plan 1.2: Gelijkvloers

6. Bakeliet aanwezig op verschillende plaatsen	Asbestmateriaal	Zorgvuldig beheren
9. Koord in kachel living is niet-asbesthoudend	Advies	-
11. Tegellijm achter faiences is niet zichtbaar	Advies	-
12. Mastiek ramen	Geen asbest	-
12.1 Code: MS4	Mengmonster	-
13. Crepi in veranda	Geen asbest	-
13.1 Code: MS3	Mengmonster	-

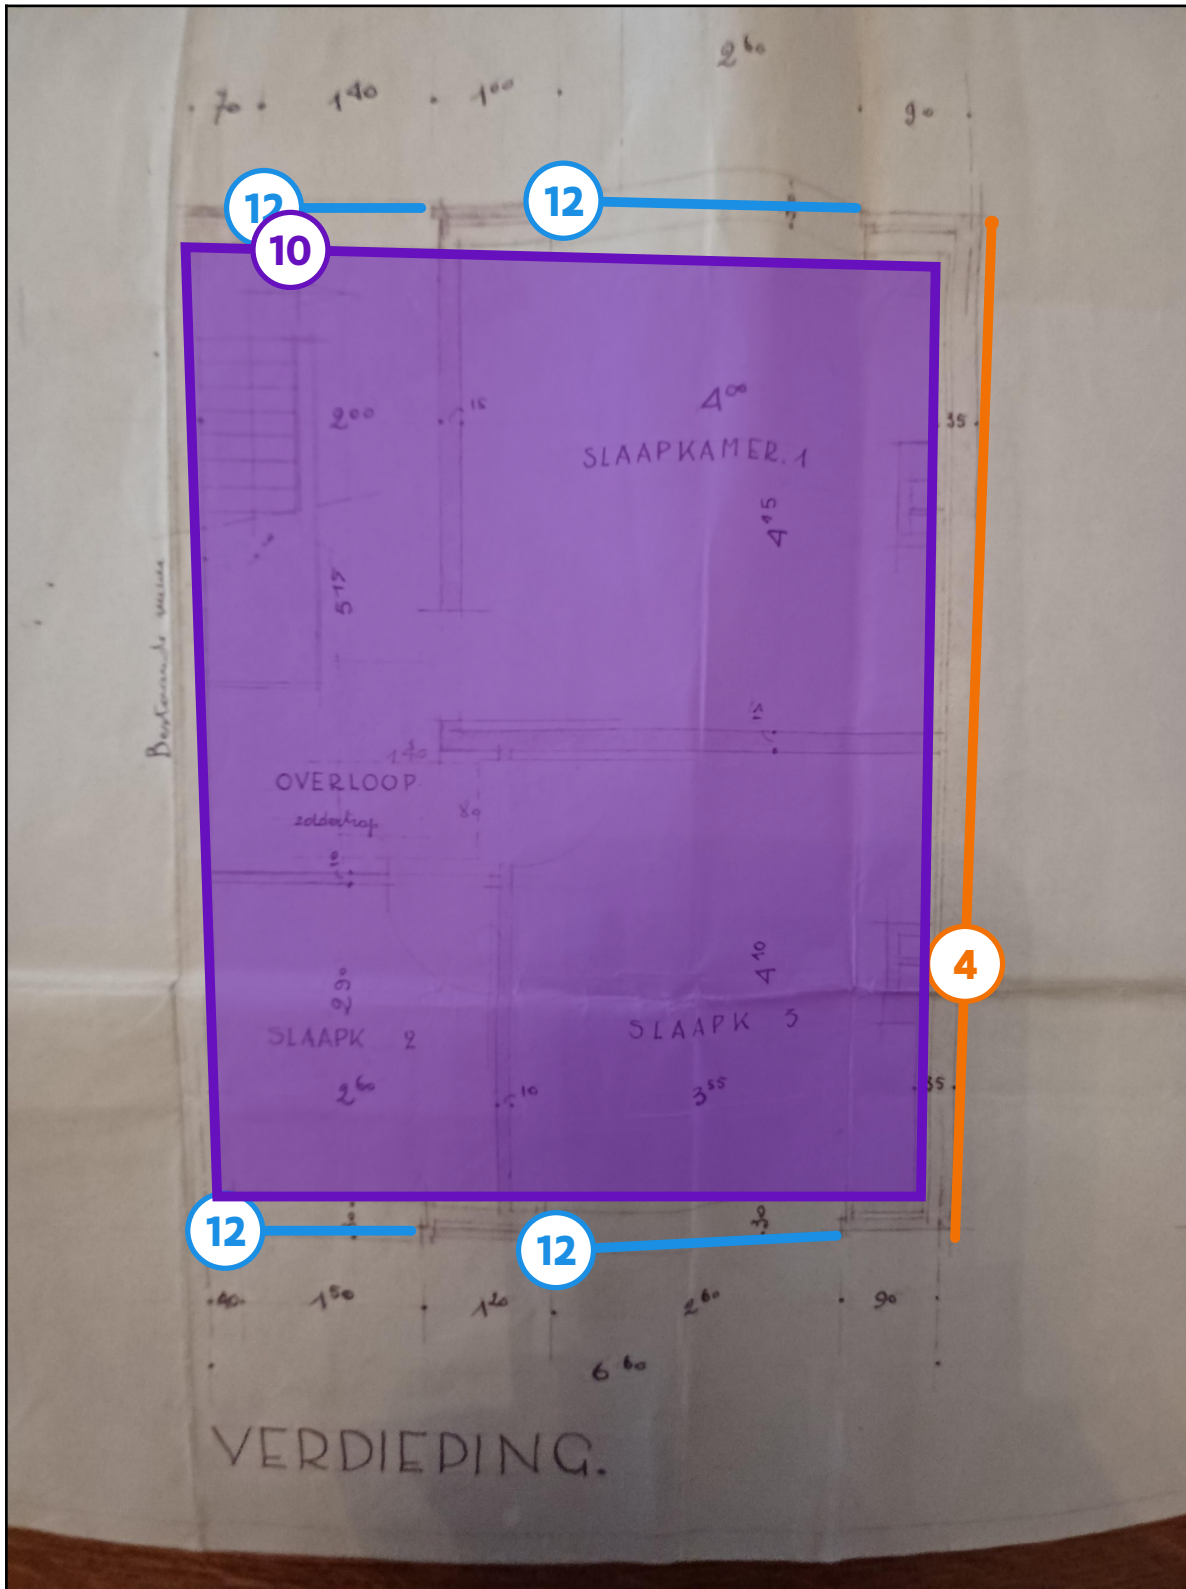
## Plan 1.3: 1ste verdiep

4. Leien tegen rechterzijgevel woning	Asbestmateriaal	<a href="#">Verwijderen</a>
10. Vloerzeil 1ste verdiep is niet-asbesthoudend	Advies	-
12. Mastiek ramen	Geen asbest	-

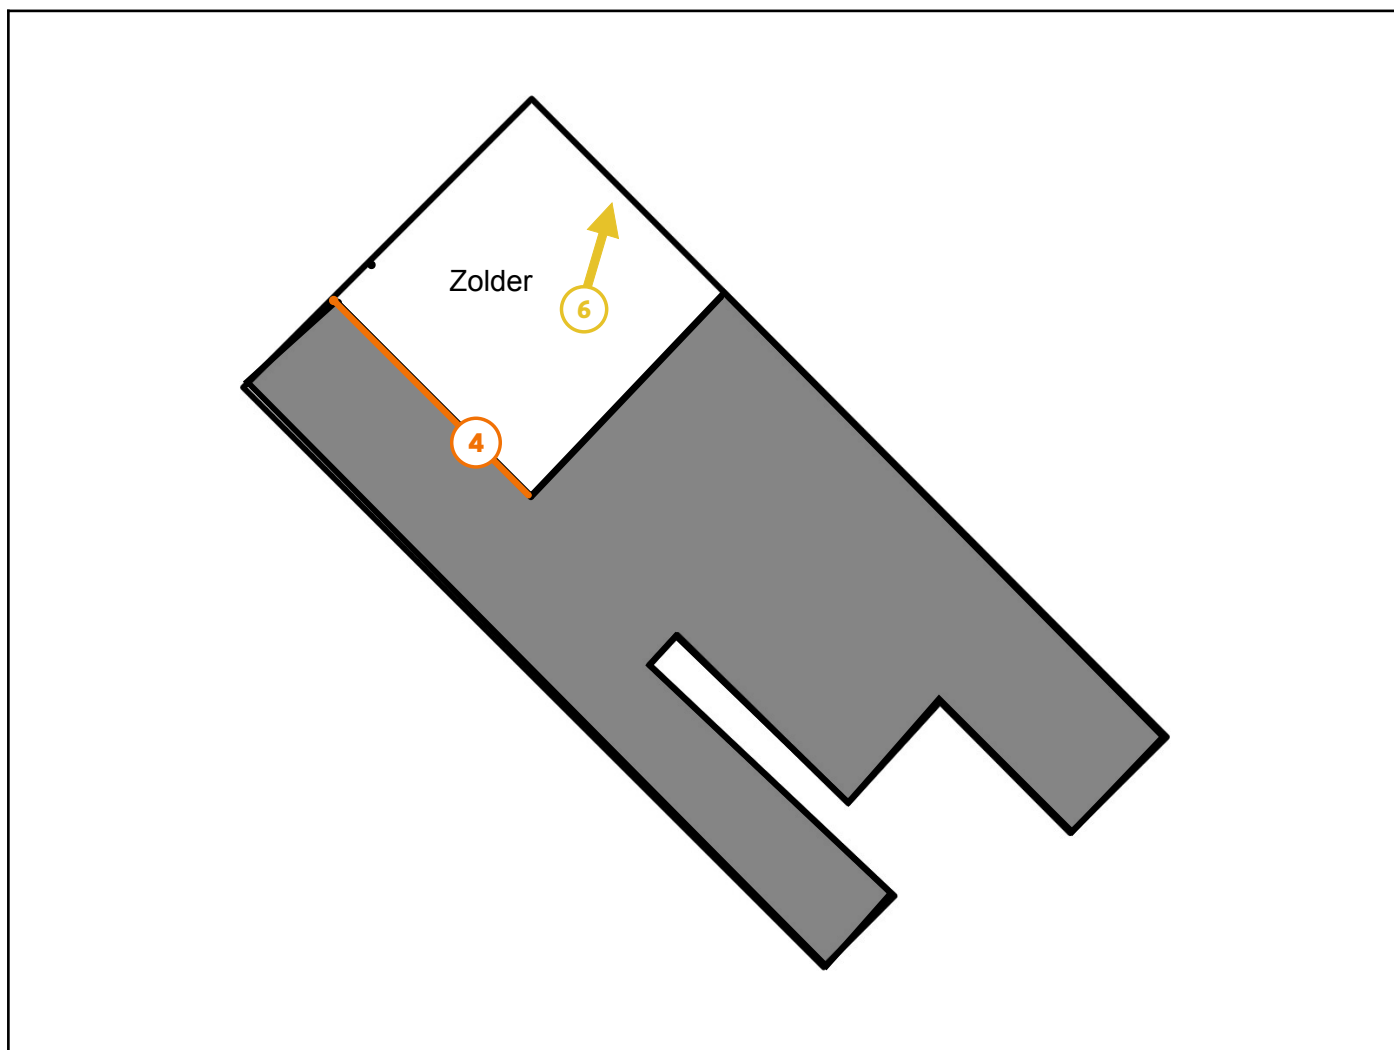
## Plan 1.4: Zolder 2e verdiep

Beschrijving	Type	Actie
4. Leien tegen rechterzijgevel woning	Asbestmateriaal	Verwijderen
6. Bakeliet aanwezig op verschillende plaatsen	Asbestmateriaal	Zorgvuldig beheren

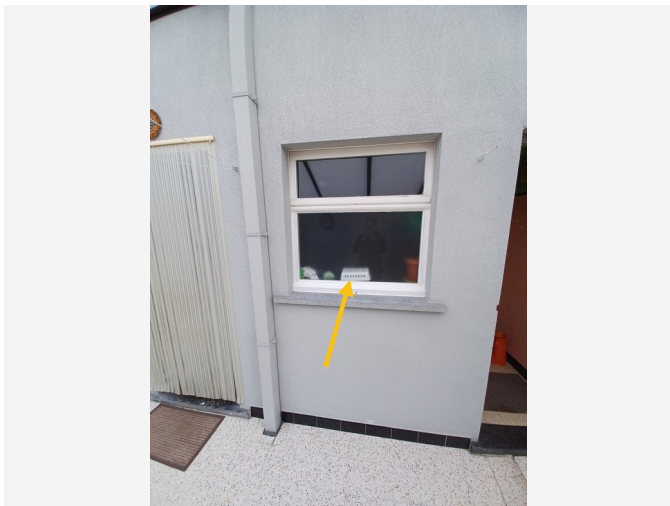
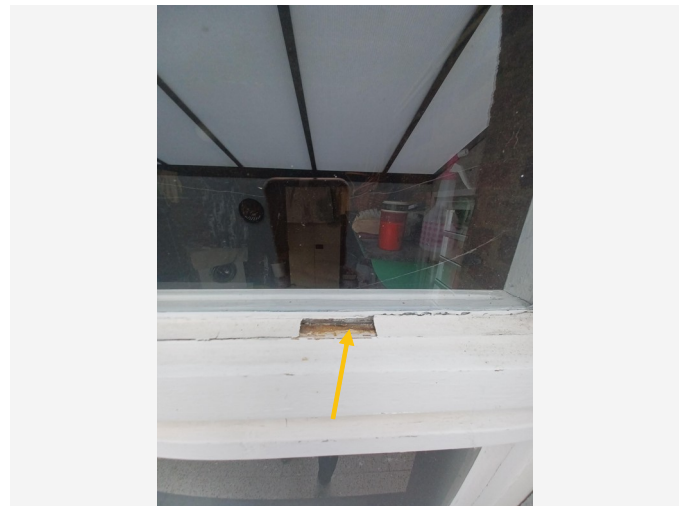
Geen asbest

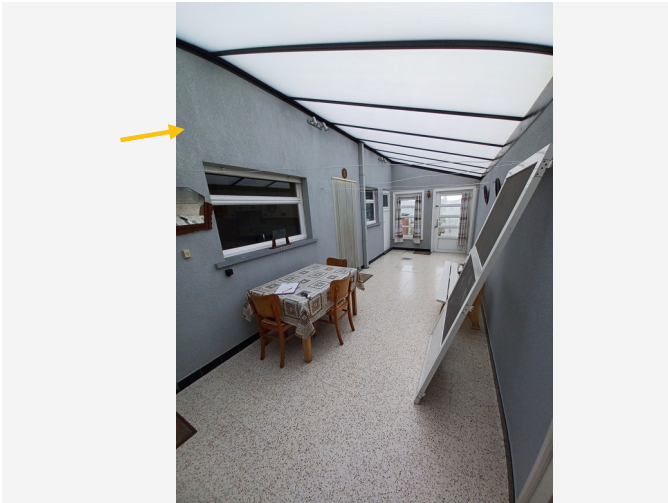
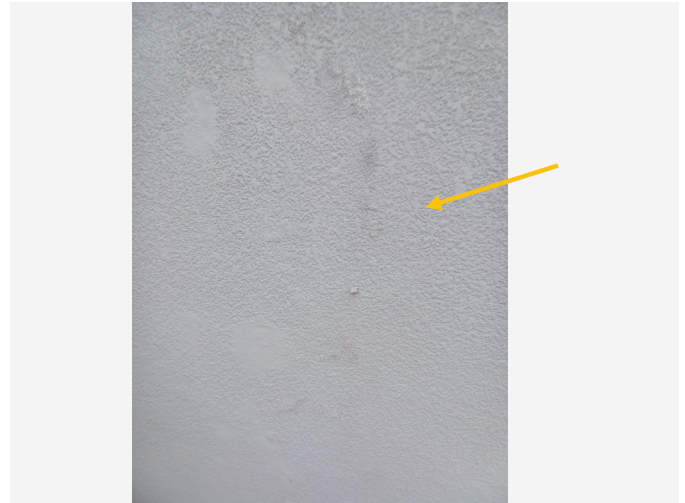
## Fiche 13: Crepi in veranda

Geen asbest

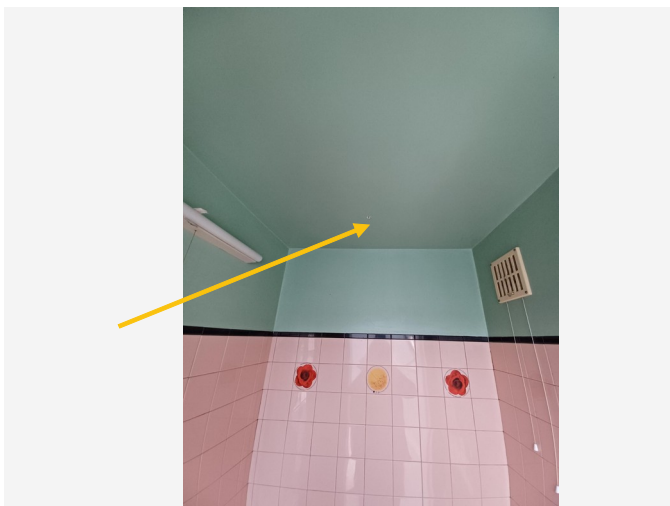
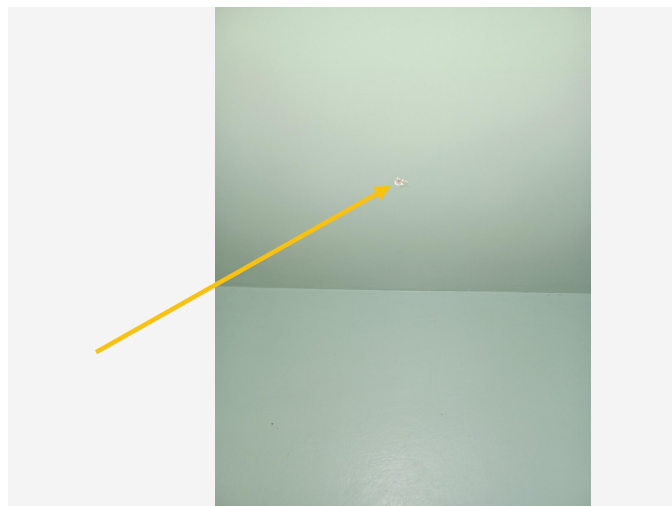
## Fiche 14: Pleisterwerk plafonds

Geen asbest
