# Asbestinventarisatetest

Gergelstraat 60, 1970 Wezembeek-Oppem

Attestnummer : 20240514-000953.000

Uitgegeven op : 14.05.2024

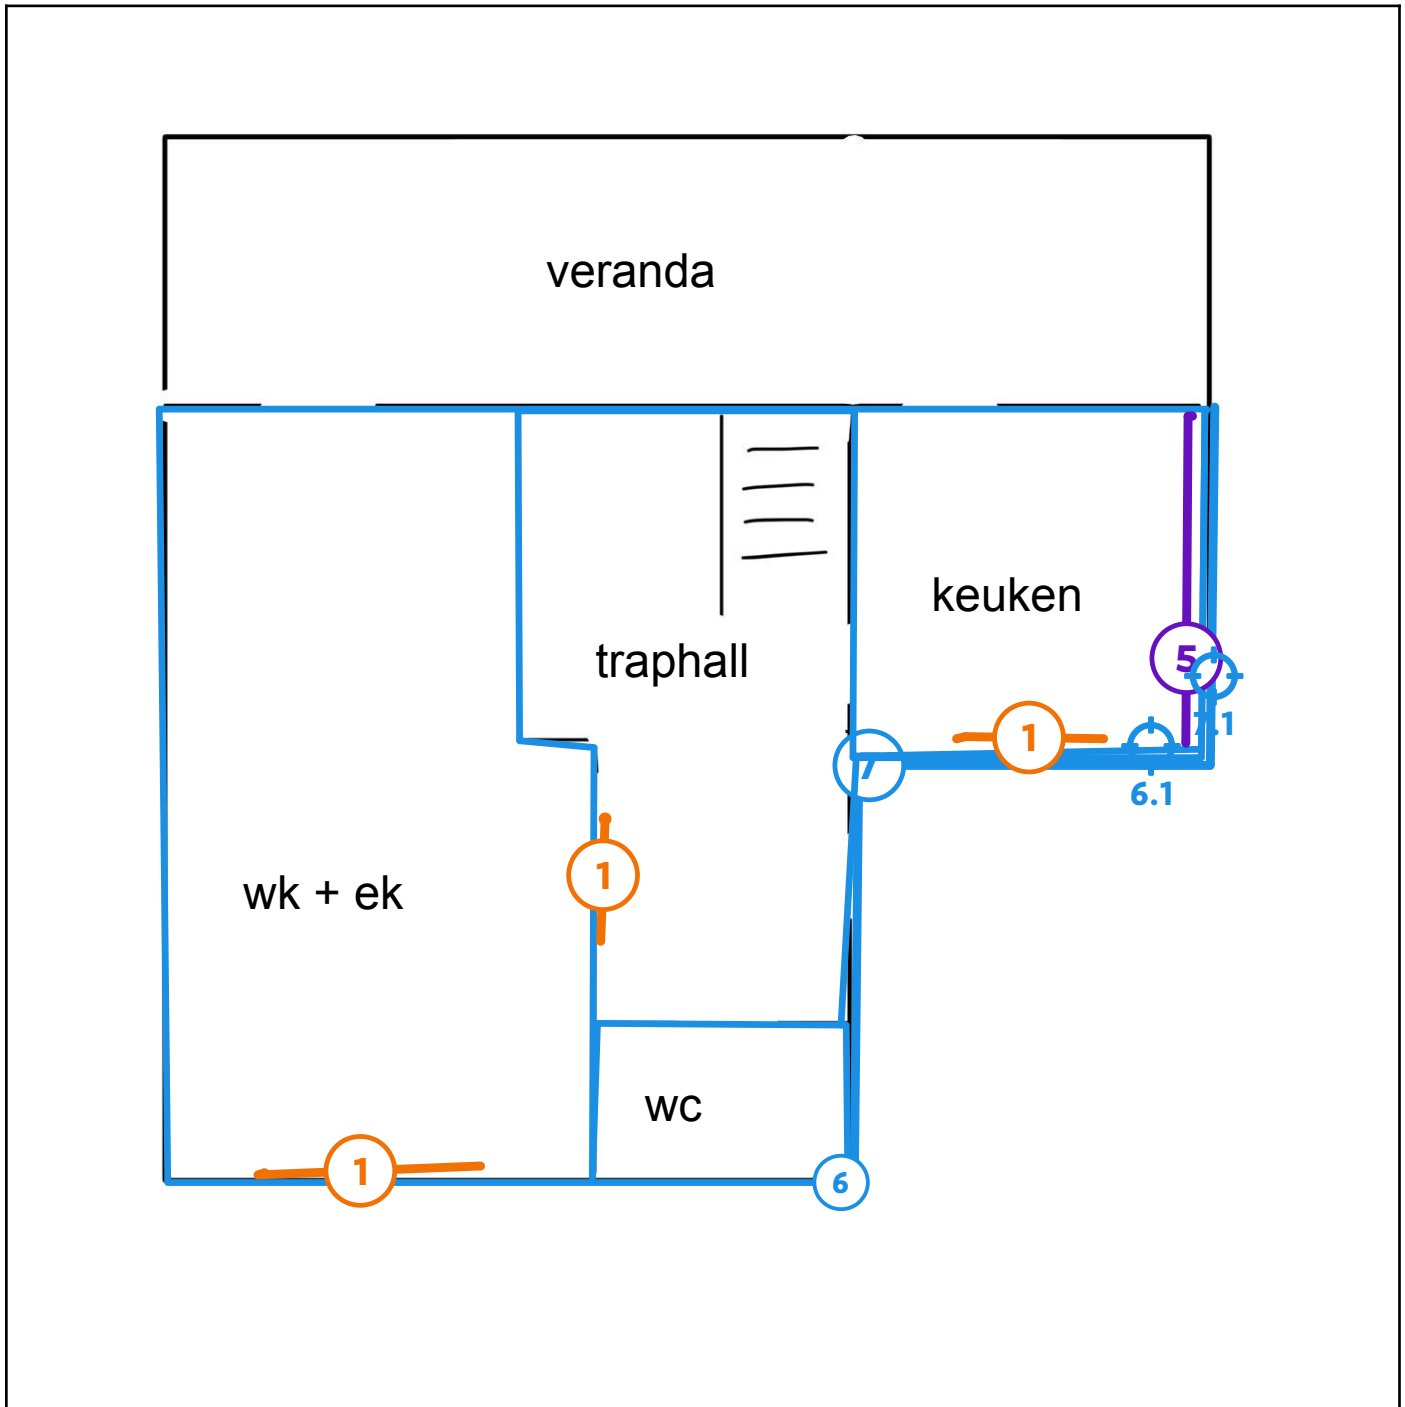
## Plan 1.1: gelijksvloer

Beschrijving	Type	Actie
1. Pakkingen van radiators	Asbestmateriaal	<a href="#">Verwijderen</a>
5. Tegellijm	Advies	-

6. Pleisterwerk muren	Geen asbest	-
6.1 Code: 24123/01	Mengmonster	-
7. Crepi buitengevel	Geen asbest	-
7.1 Code: 24124/02	Mengmonster	-

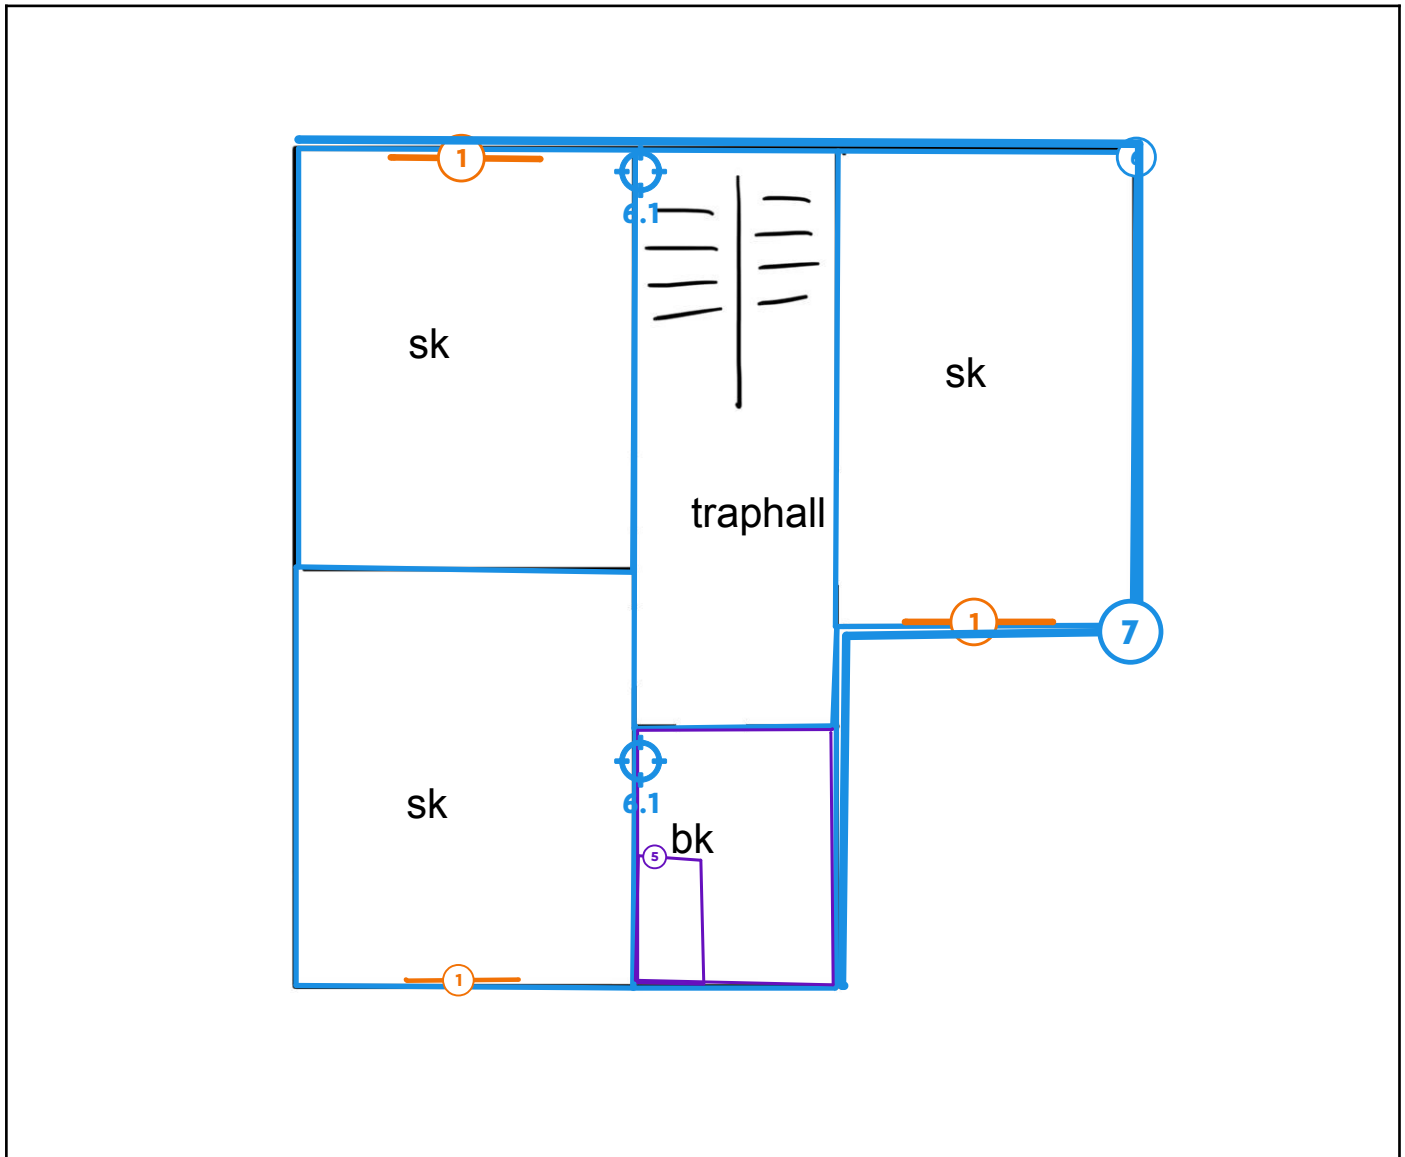
## Plan 1.2: 1ste verdiep

Beschrijving	Type	Actie
1. Pakkingen van radiators	Asbestmateriaal	<a href="#">Verwijderen</a>
5. Tegellijm	Advies	-
6. Pleisterwerk muren	Geen asbest	-
6.1 Code: 24123/01	Mengmonster	-
7. Crepi buitengevel	Geen asbest	-

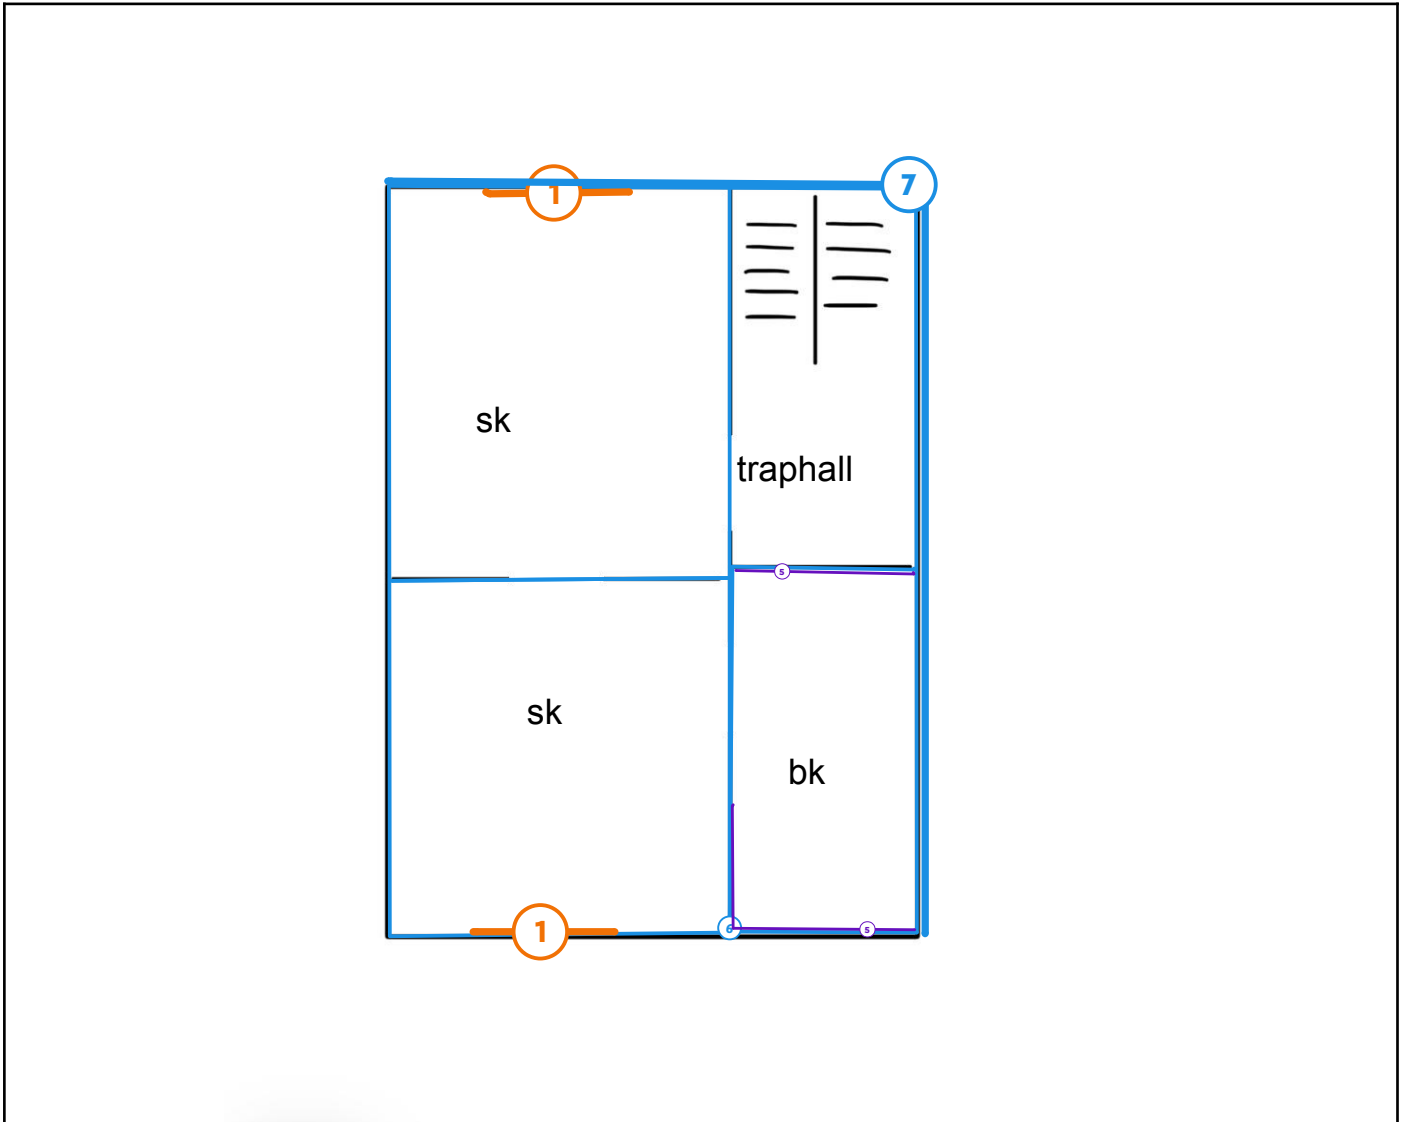
## Plan 1.3: 2de verdiep

Beschrijving	Type	Actie
1. Pakkingen van radiators	Asbestmateriaal	<a href="#">Verwijderen</a>
5. Tegellijm	Advies	-
6. Pleisterwerk muren	Geen asbest	-
7. Crepi buitengevel	Geen asbest	-

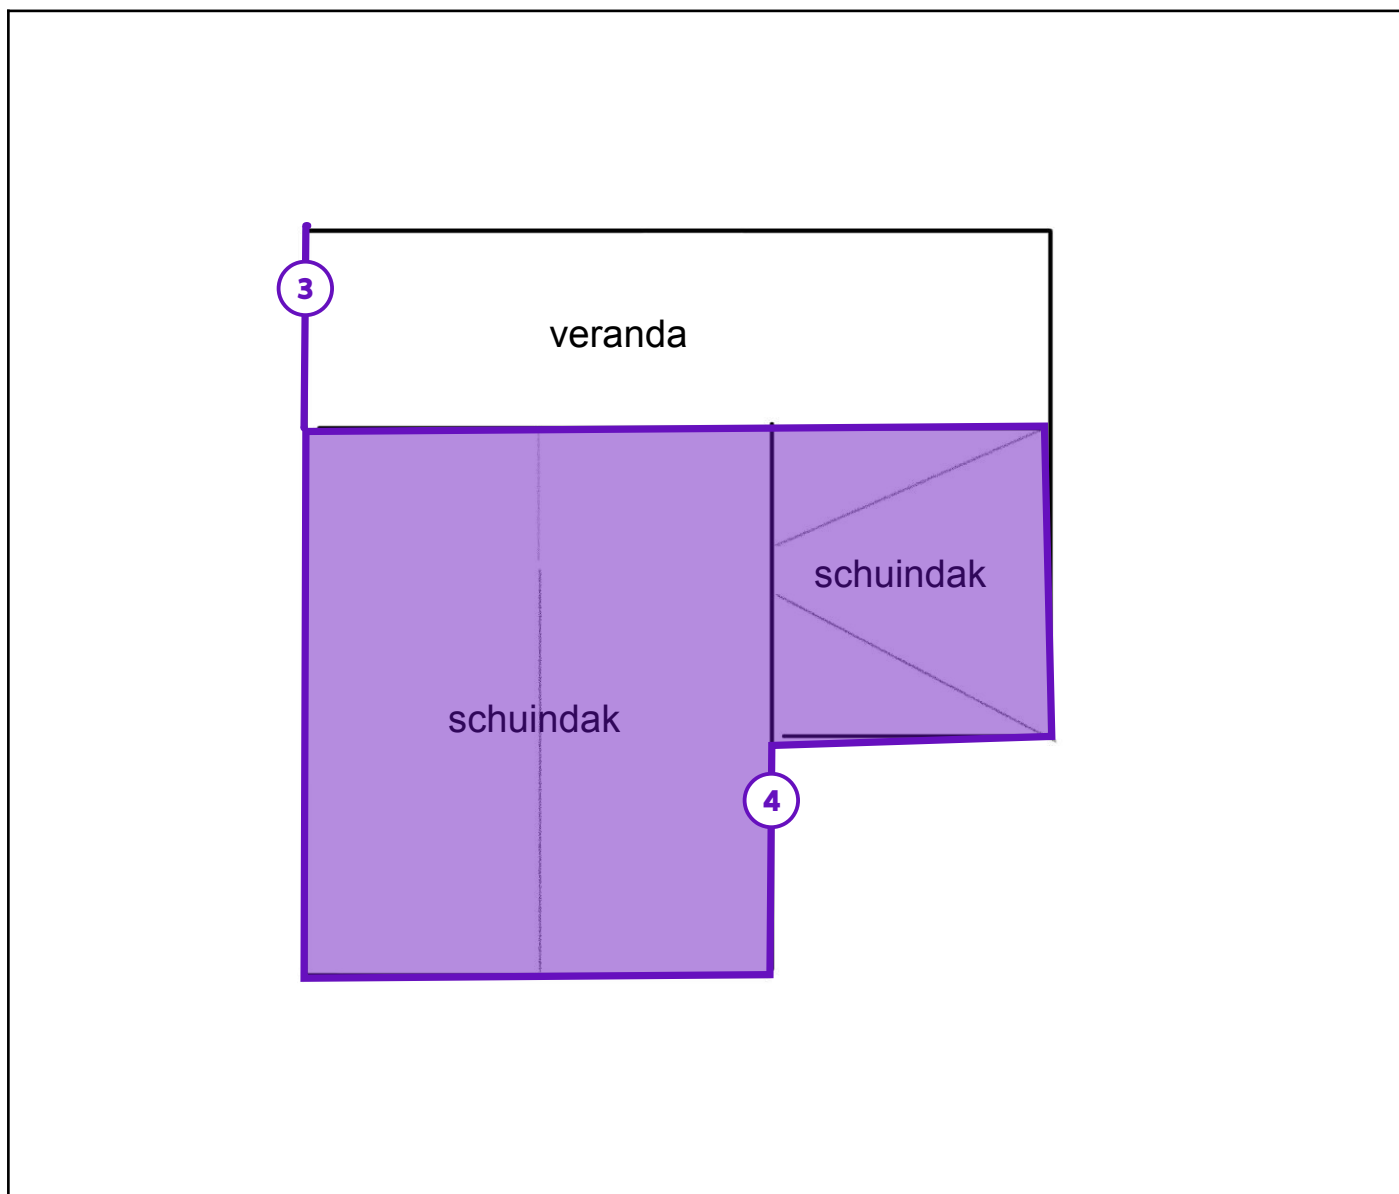
## Plan 1.4: Dakconstructie

Beschrijving	Type	Actie
3. Boordstenen veranda	Beperking	-
4. Onderdak	Advies	-

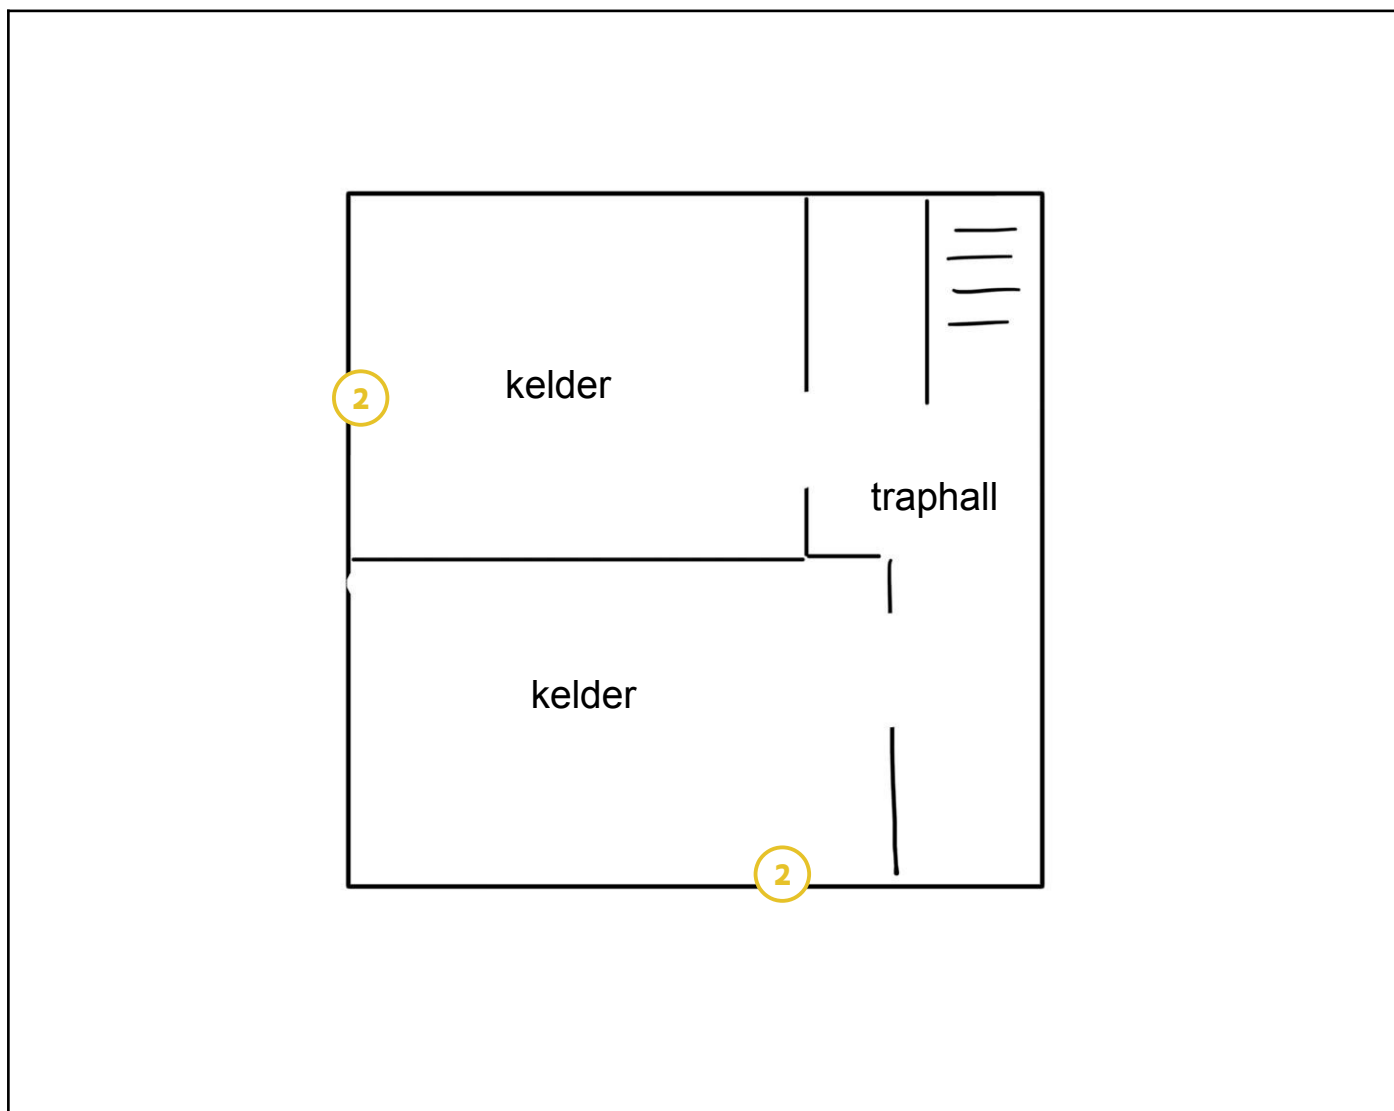
## Plan 1.5: Kelder

Beschrijving	Type	Actie
2. Elektrische bakelieten materialen	Asbestmateriaal	Zorgvuldig beheren
