Asbestinventarisatetest

Vorsenzang 12, 3200 Aarschot

Attestnummer : 20230330-000071.000

Uitgegeven op : 30.03.2023

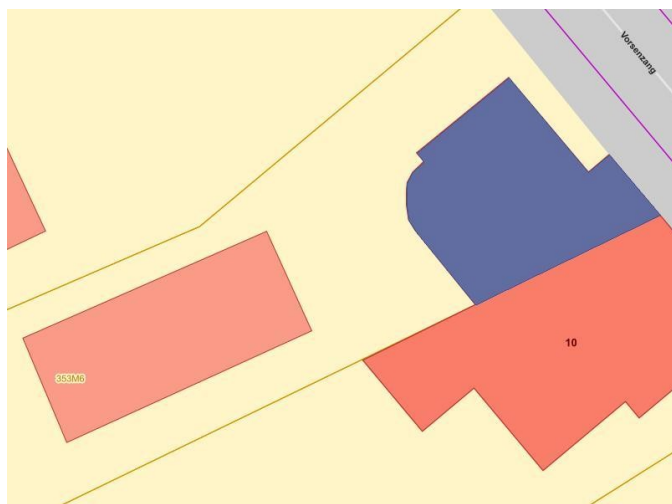
Zone 1: Hoofdgebouw

- 4 Asbestmaterialen**
- 0 Beperkingen
- 0 Uitsluitingen
- 0 Roerende goederen
- 0 Puin, steenslag, (water)bodem
- 0 Adviezen
- 2 Geen asbest**

Beschrijving	Type	Actie
3. Schouw eternit buis	Asbestmateriaal	Verwijderen
6. Roofing	Asbestmateriaal	Zorgvuldig beheren
10. Pleister muur	Geen asbest	-
10.1 Code: Pleister muur	Mengmonster	-

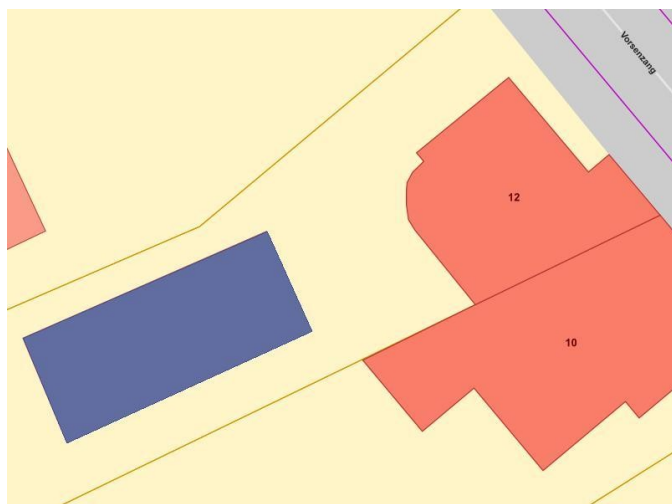
Zone 2: Bijgebouw

- 2 Asbestmaterialen**
- 0 Beperkingen
- 0 Uitsluitingen
- 1 Roerende goederen**
- 0 Puin, steenslag, (water)bodem
- 2 Adviezen**
- 0 Geen asbest
