# Asbestinventarisatetest

Spaanskasteelplein 6, 9000 Gent

Attestnummer : 20240206-000104.000

## Niet-asbestveilig

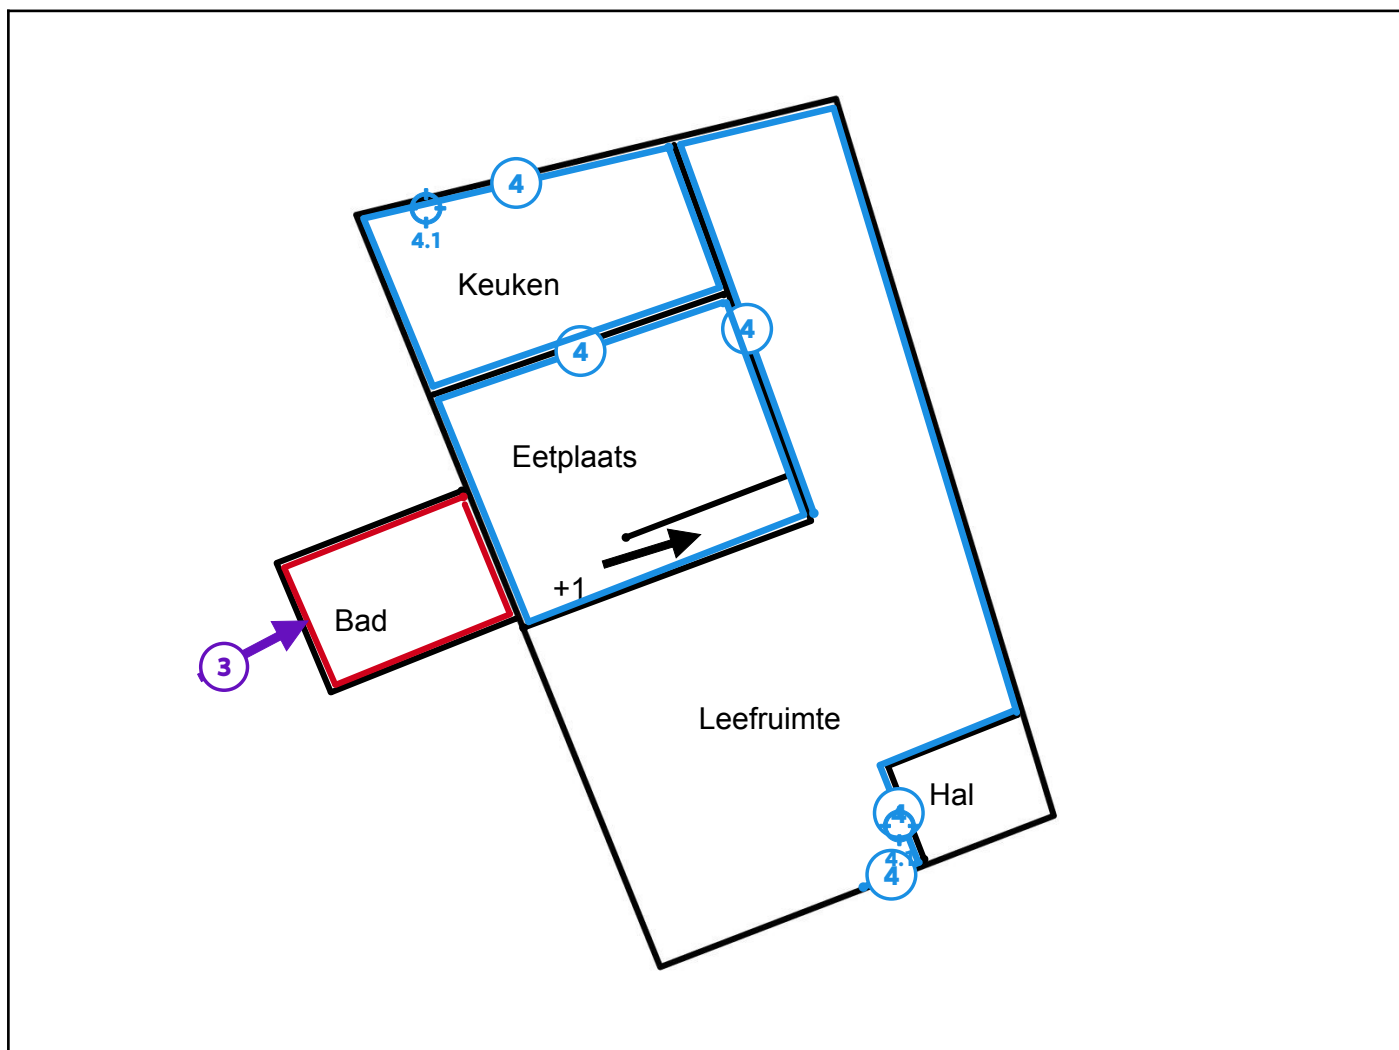
# Plan 1.1: Gelijkvloers

Beschrijving	Type	Actie
1. Schouwbuizen asbestcement	Asbestmateriaal	Verwijderen
2. Platte daken roofing	Asbestmateriaal	Zorgvuldig beheren

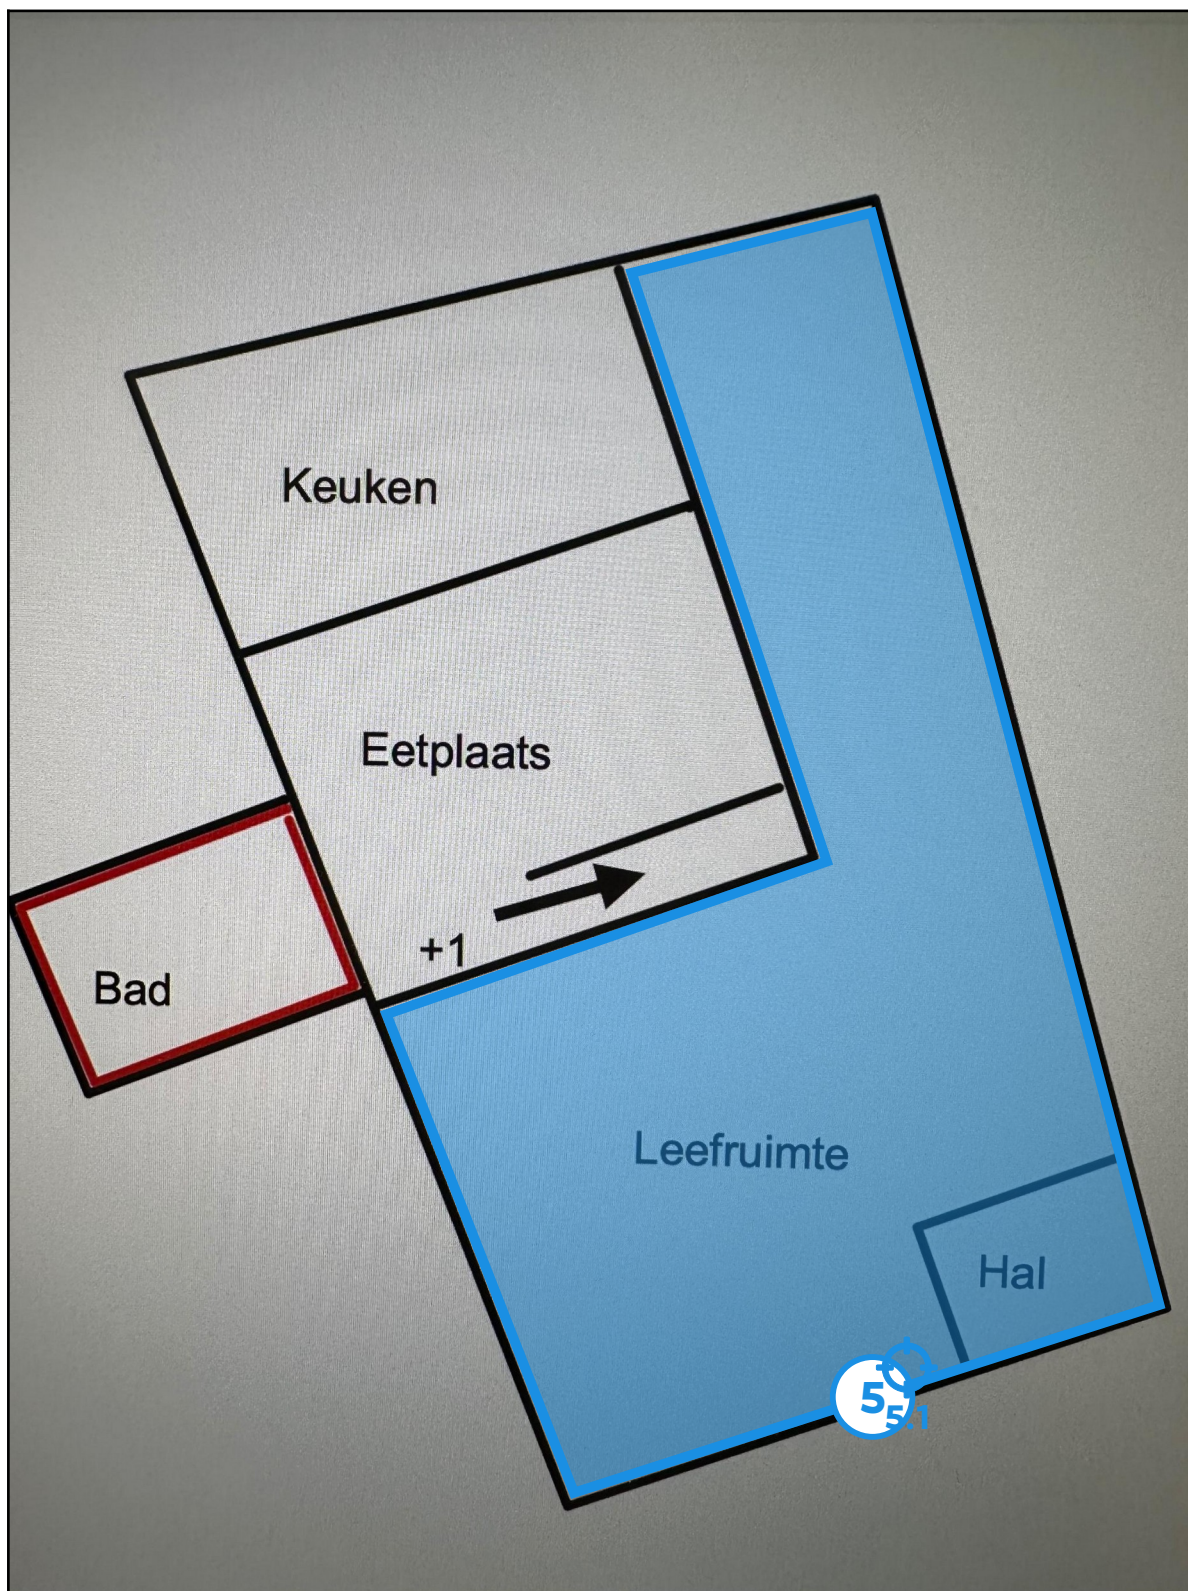
## Plan 2.1: Gelijkvloers

5. Pleister plafonds	Geen asbest	-
5.1 Code: 2	Mengmonster	-
