# Asbestinventarisatetest

Hogebergstraat 45, 3500 Hasselt

Attestnummer : 20240203-000054.000

Uitgegeven op : 03.02.2024

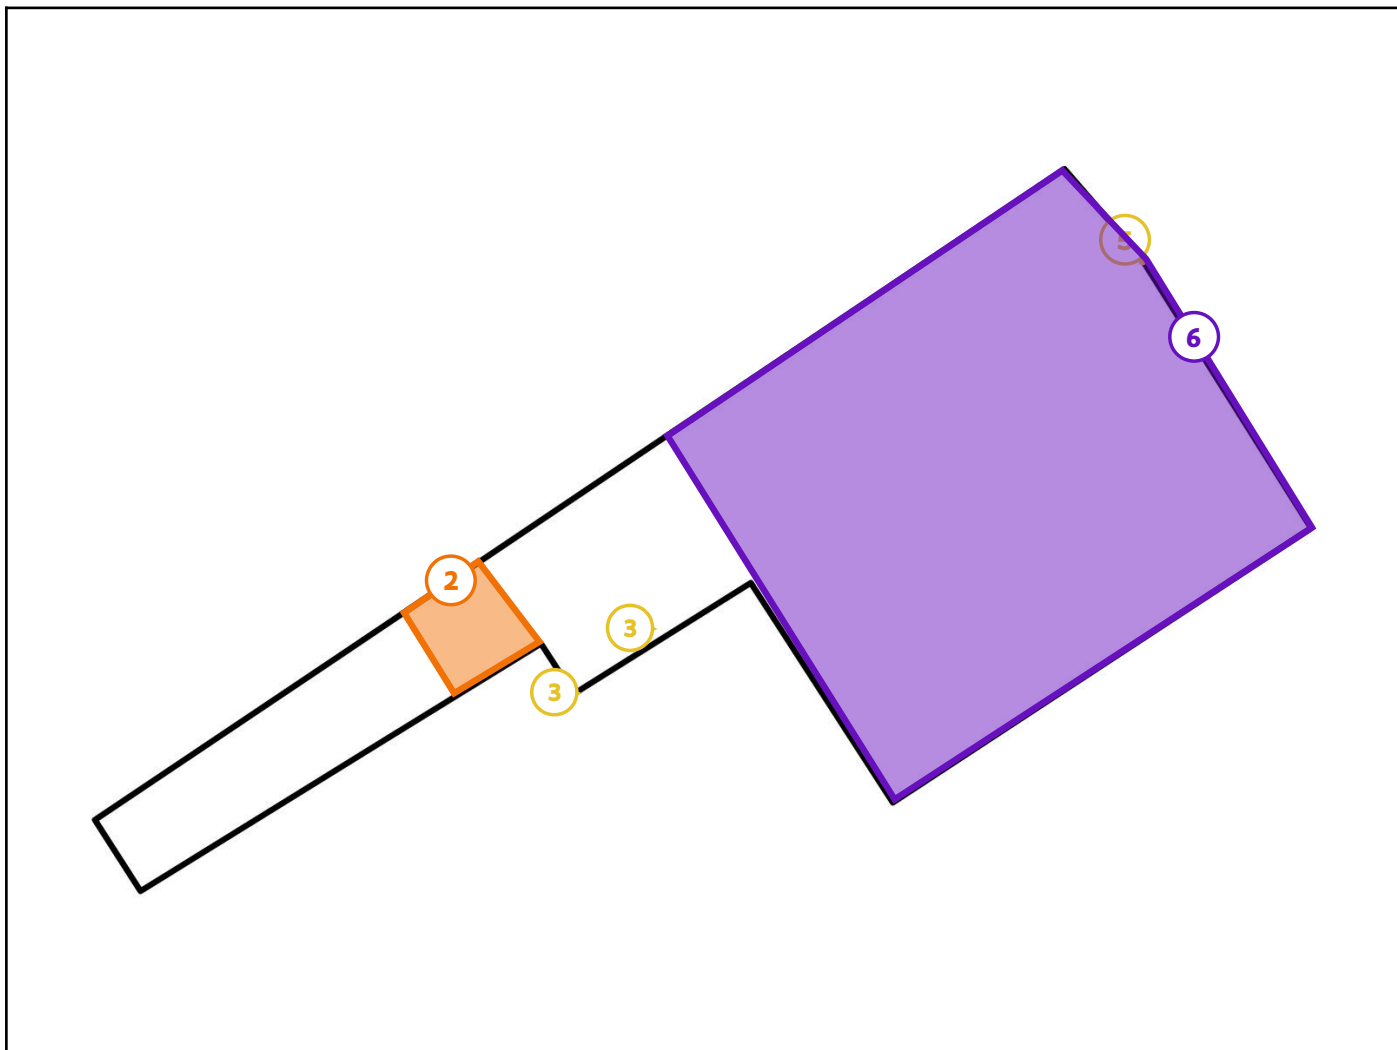
## Plan 1.1: Hoofdgebouw plan

Beschrijving	Type	Actie
2. golfplaten bijgebouwen	Asbestmateriaal	Verwijderen
3. pilaren veranda	Asbestmateriaal	Zorgvuldig beheren
5. glasal deurpanelen	Asbestmateriaal	Zorgvuldig beheren
6. roofing	Beperking	-

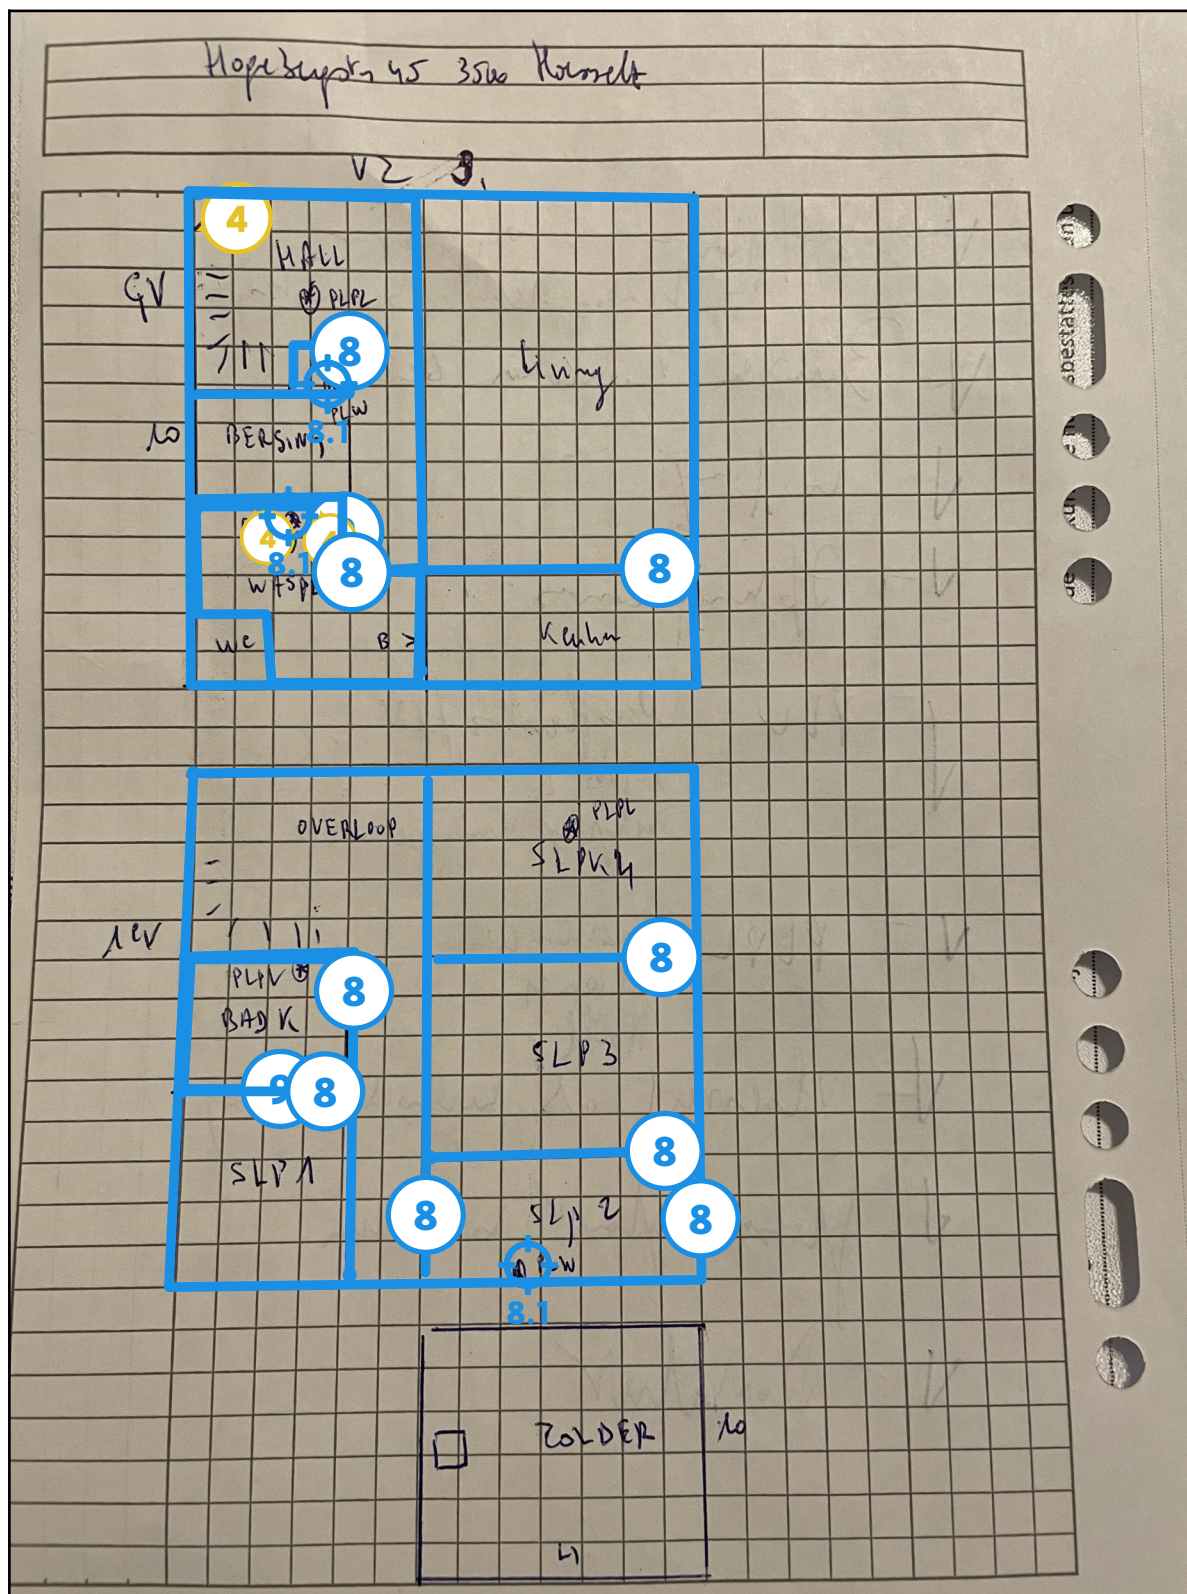
# Plan 1.2: IMG\_8723

4. bakeliet materiaal	Asbestmateriaal	Zorgvuldig beheren
8. pleister wand	Geen asbest	-
8.1 Code: 23-9339-255-M01	Mengmonster	-
9. vloerzeil	Geen asbest	-

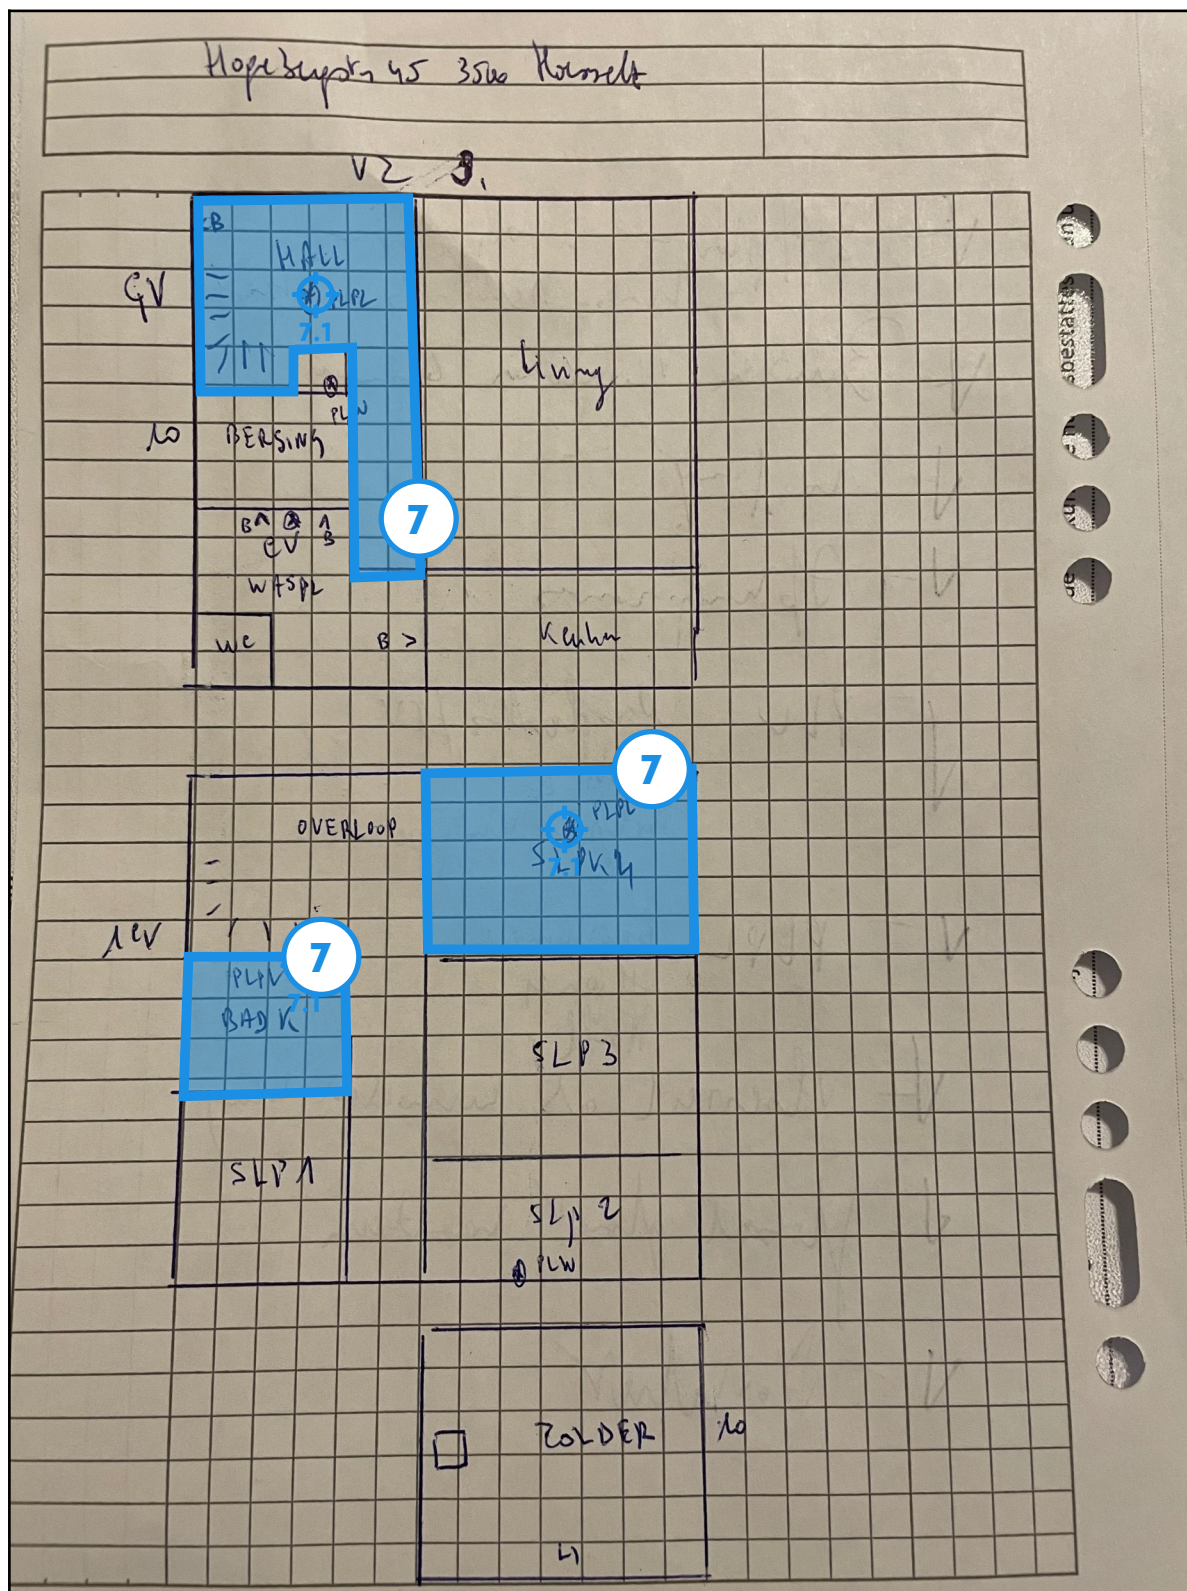
# Plan 1.3: IMG\_8723

7. pleister plafond	Geen asbest	-
7.1 Code: 23-9339-255-M02	Mengmonster	-

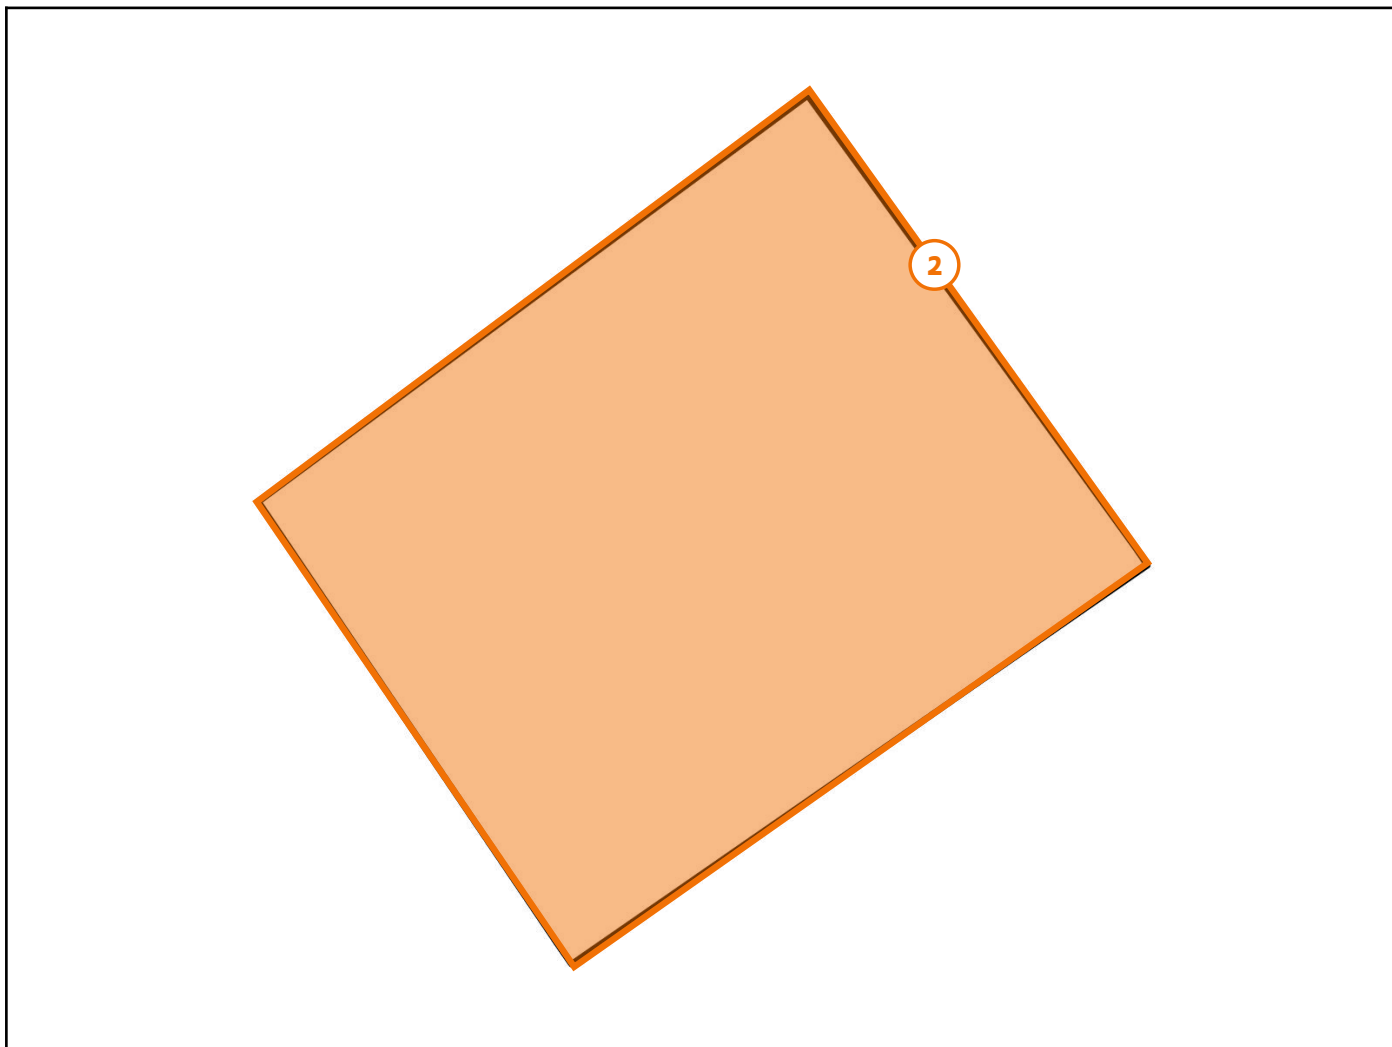
## Plan 2.1: Bijgebouw plan

Beschrijving	Type	Actie
2. golfplaten bijgebouwen	Asbestmateriaal	<a href="#">Verwijderen</a>

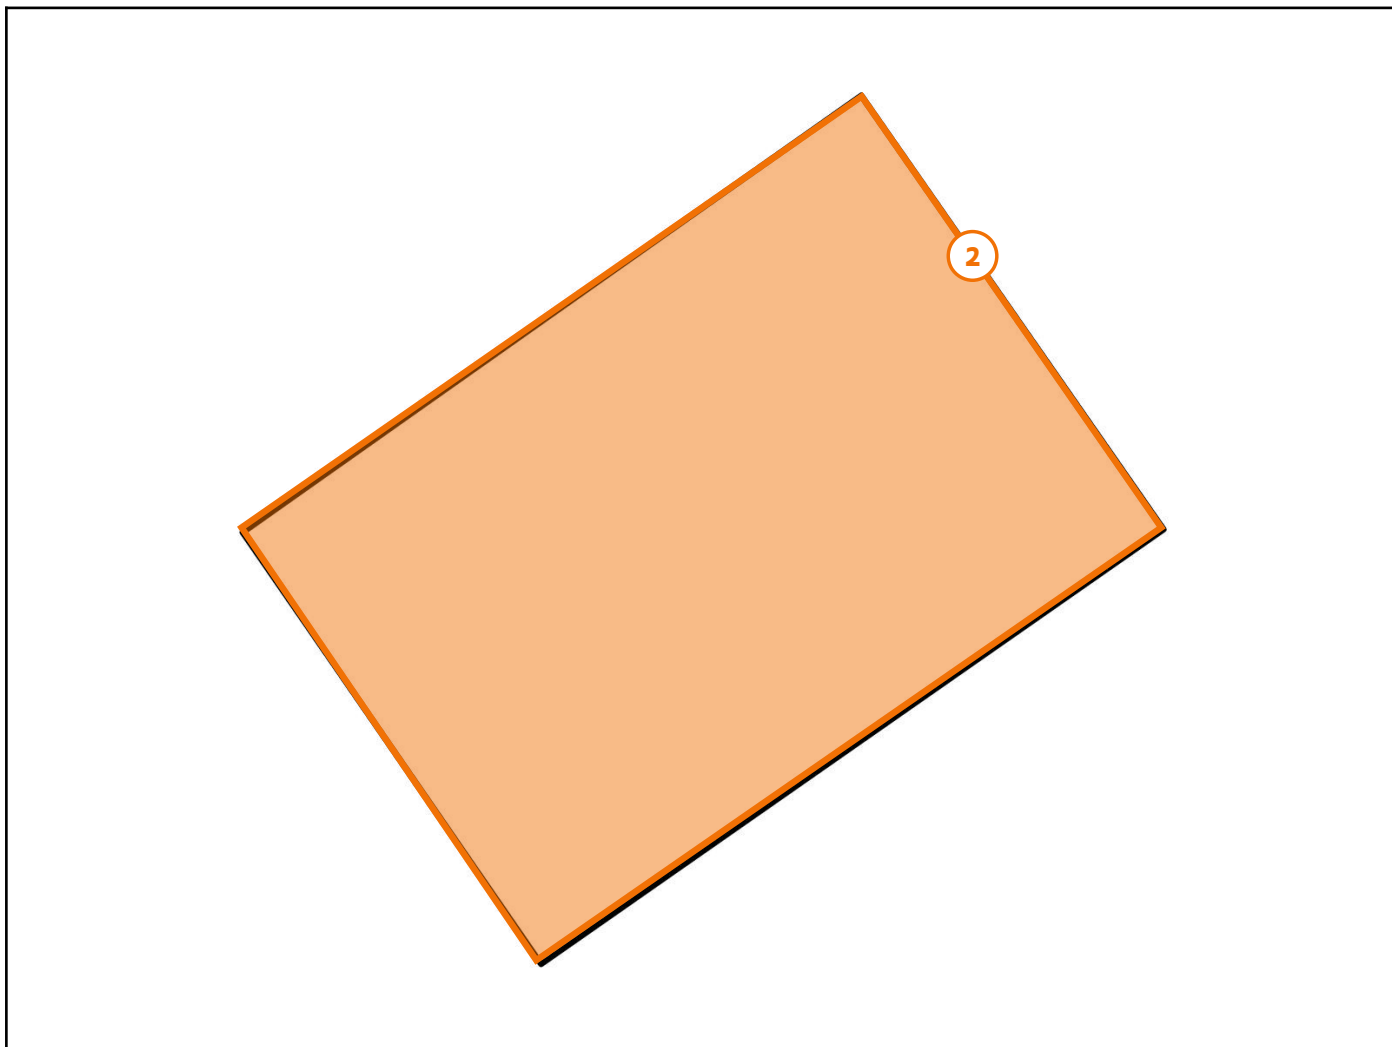
## Plan 3.1: Bijgebouw plan

Beschrijving	Type	Actie
2. golfplaten bijgebouwen	Asbestmateriaal	<a href="#">Verwijderen</a>

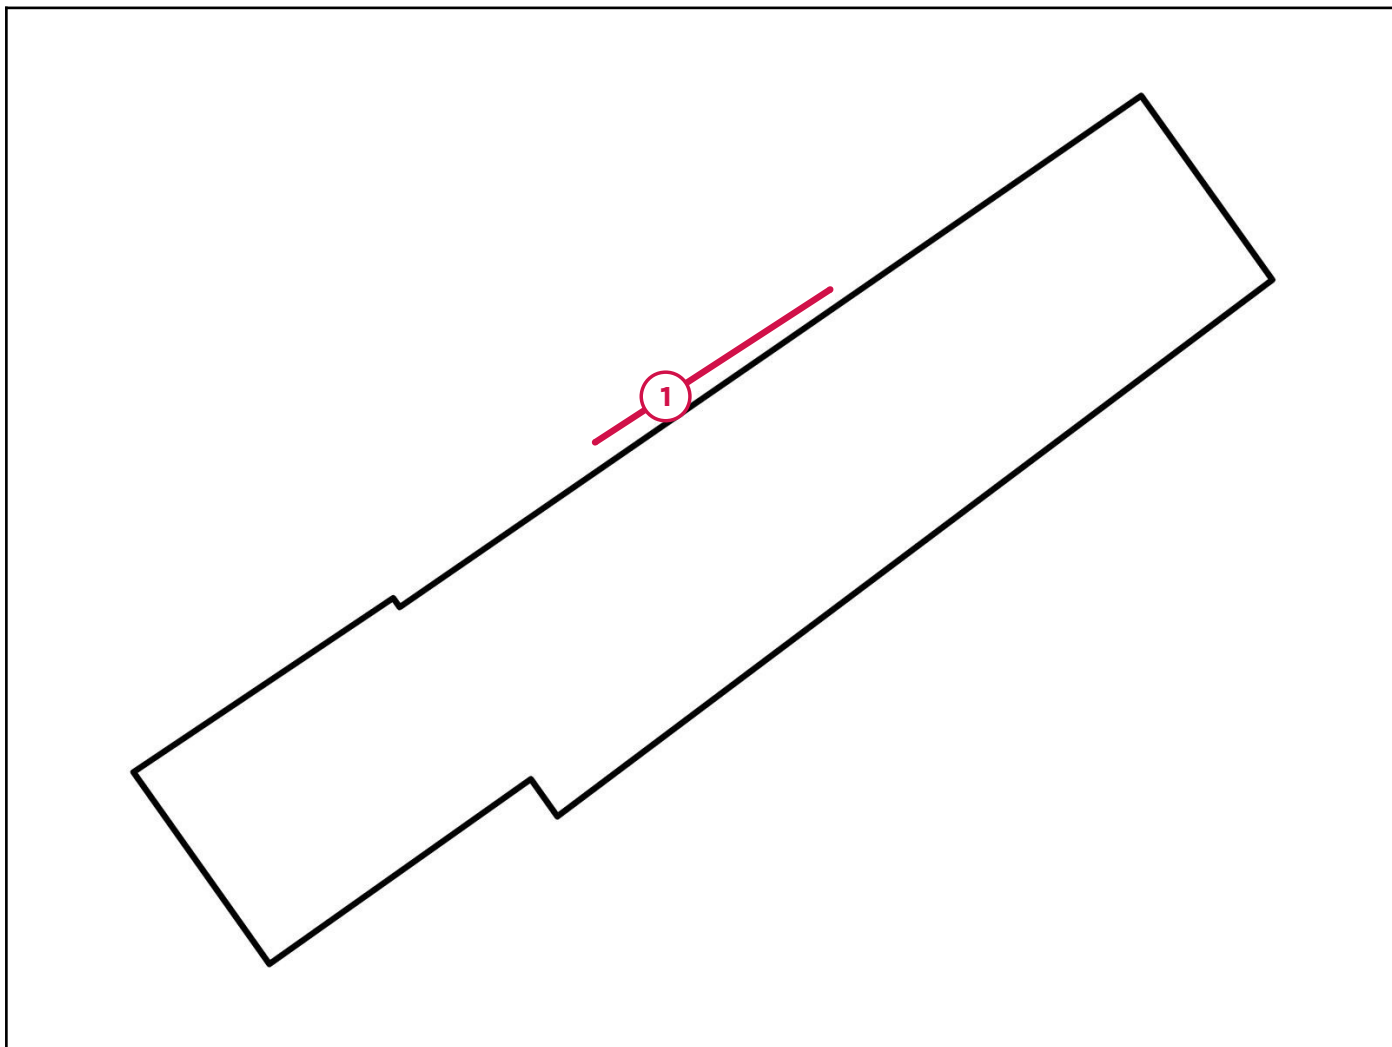
## Plan 4.1: Bijgebouw plan

Beschrijving	Type	Actie
1. buis	Asbestmateriaal	Dringend verwijderen
