Asbestinventarisatetest

Zuidveenakkerstraat 8, 9000 Gent

Attestnummer : 20240326-000555.000

Uitgegeven op : 26.03.2024

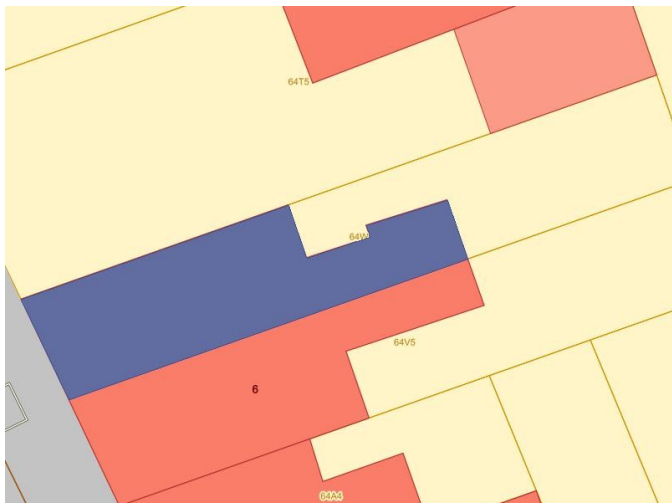
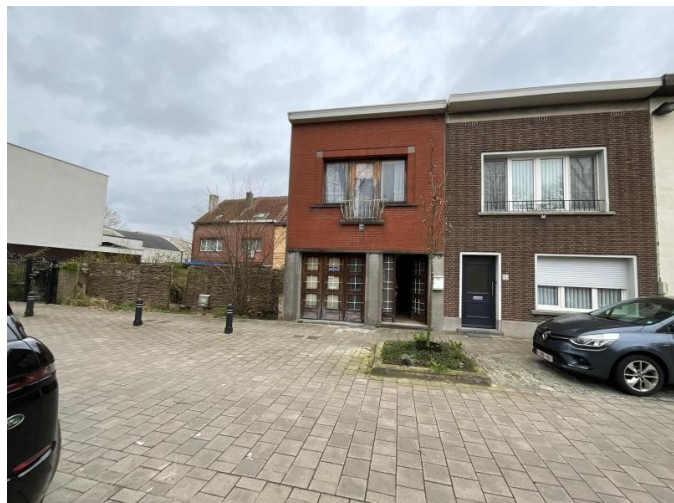
Zone 1: Hoofdgebouw

Tijdens de inspectie vastgesteld:

2 Asbestmaterialen

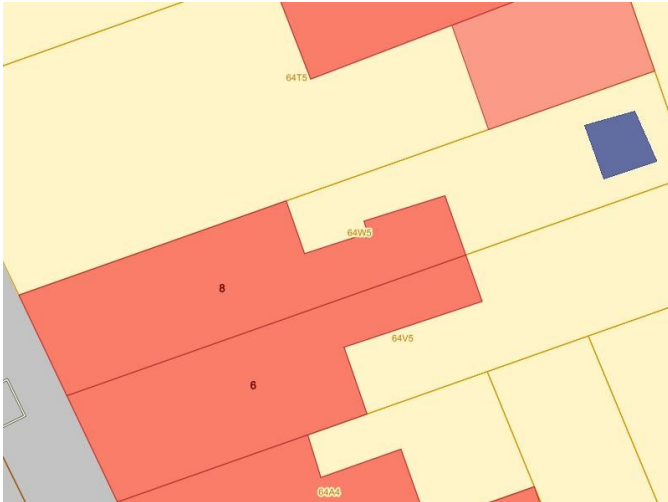
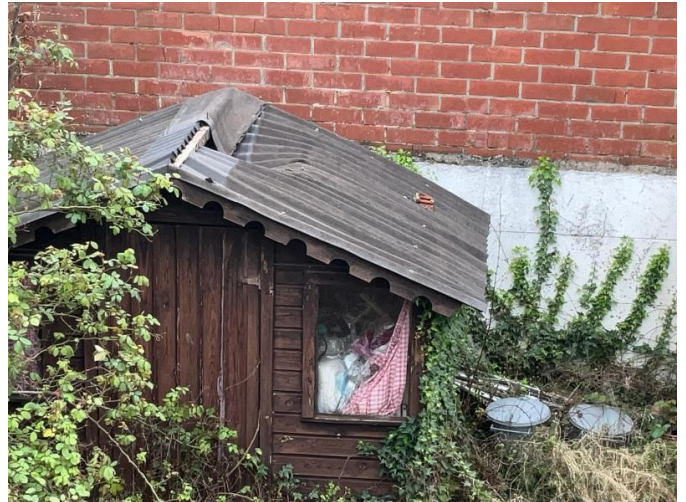
Zone 2: Constructie

Tijdens de inspectie vastgesteld:

- 0 Asbestmaterialen
- 1 Beperkingen**
- 0 Uitsluitingen
- 0 Roerende goederen
- 0 Puin, steenslag, (water)bodem
- 0 Adviezen
- 0 Geen asbest
