Asbestinventarisatetest

Emiel Caluslaan 12, 9060 Zelzate

Attestnummer : 20240306-000282.000

Uitgegeven op : 06.03.2024

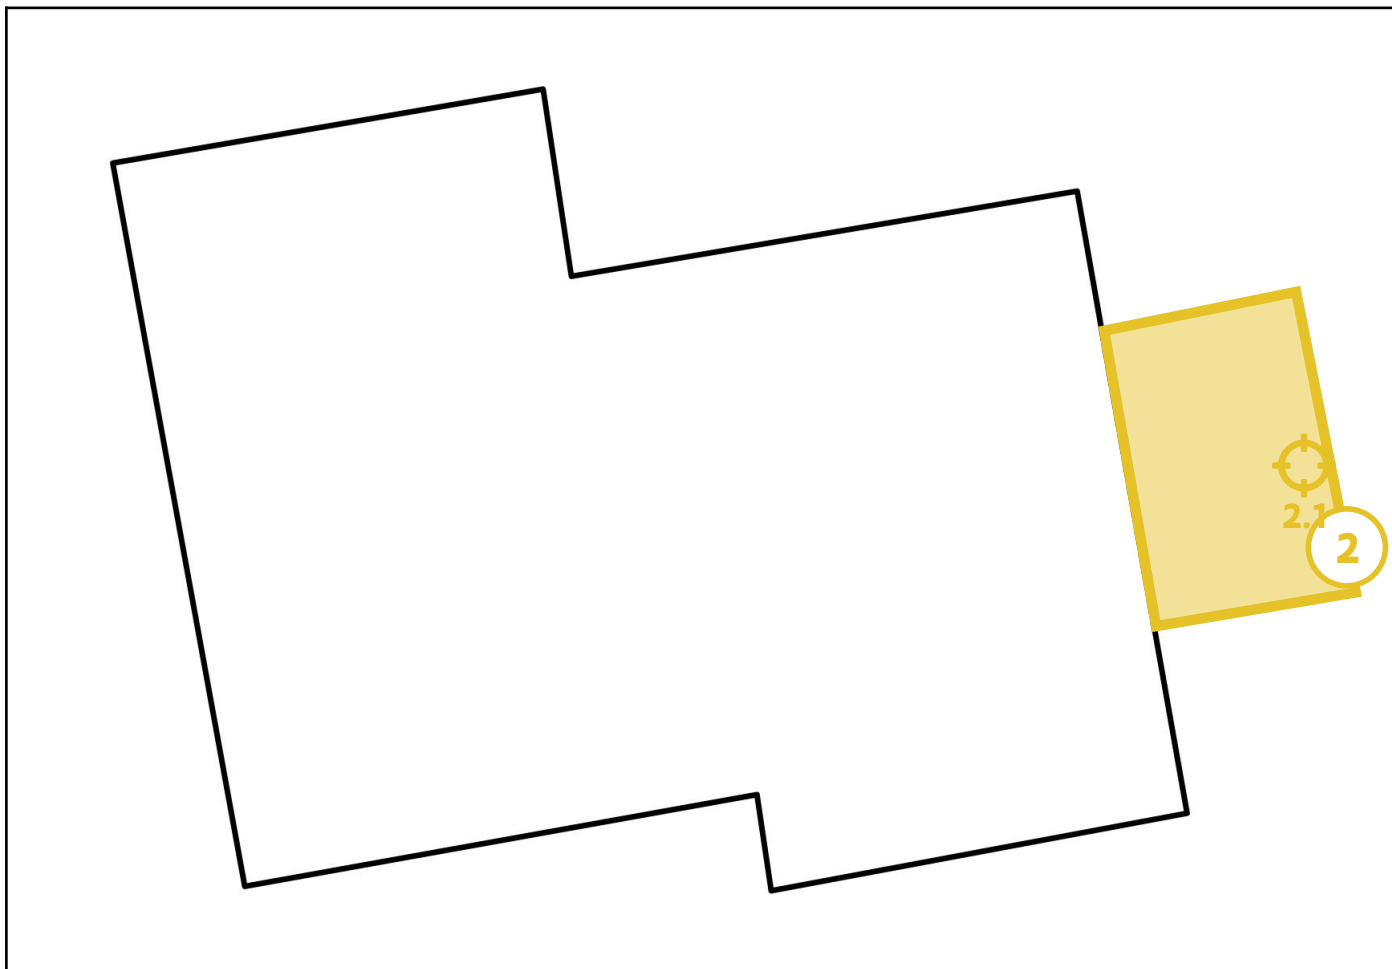
Plan 1.1: Hoofdgebouw - Woning plan

Beschrijving	Type	Actie
2. Onderdakplaten - Hellend dak (Afdak buiten)	Asbestmateriaal	Zorgvuldig beheren
2.1 Code: 85463 - 5	Puntmonster	-

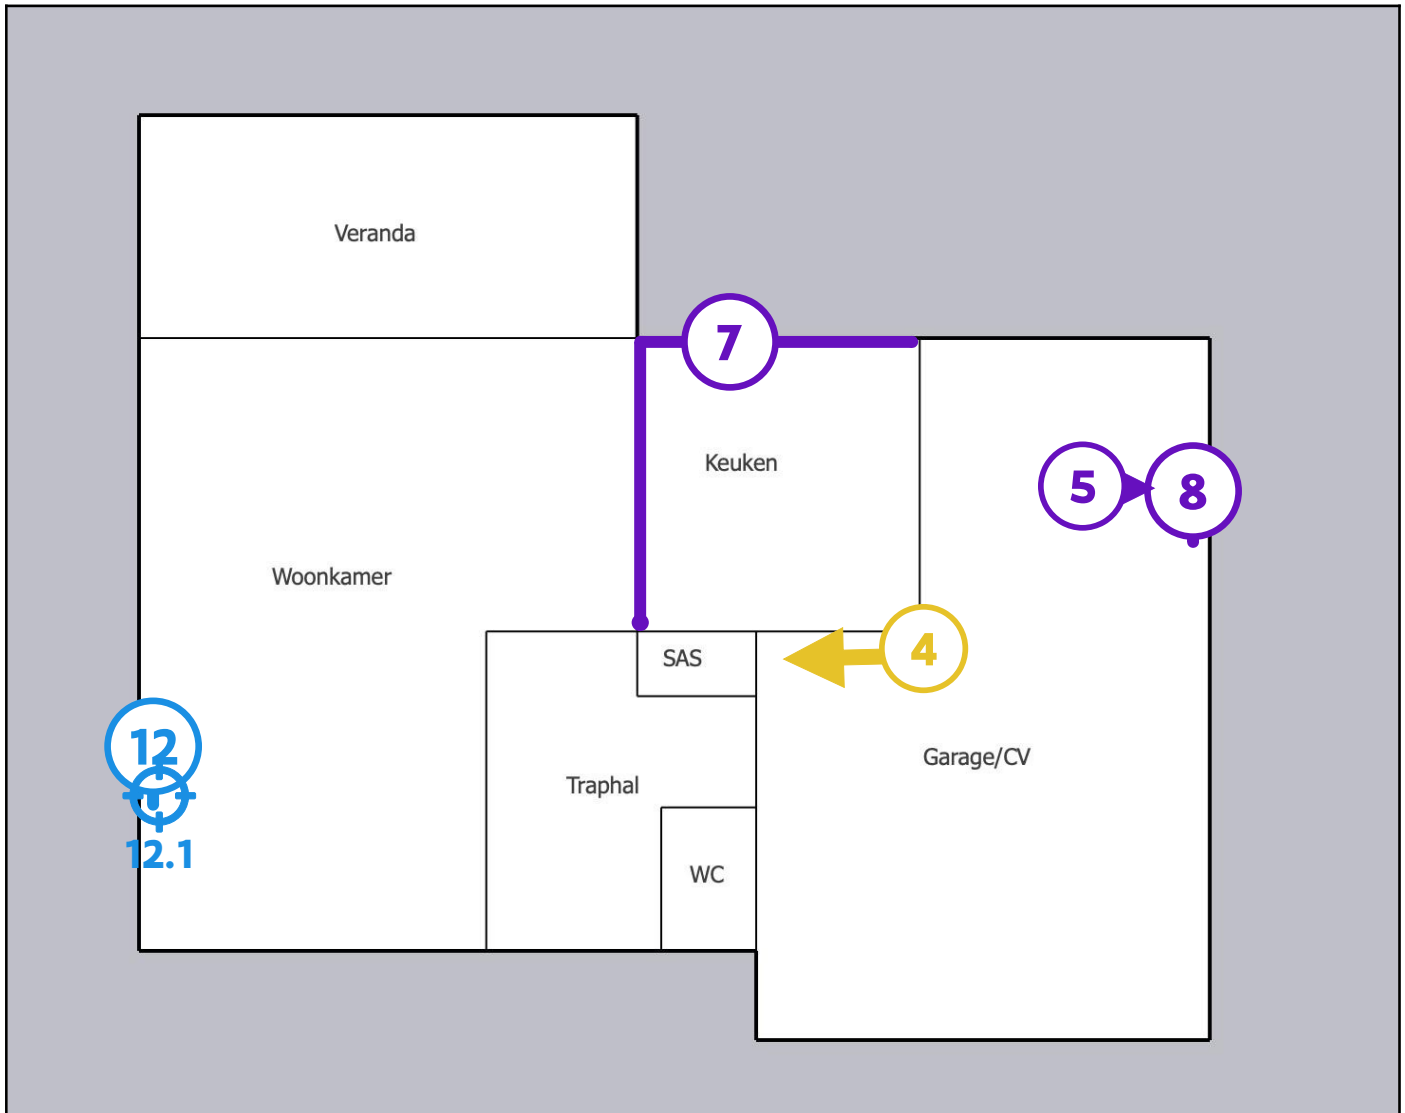
Plan 1.3: Grondplan - V0

Beschrijving	Type	Actie
4. Teller/ondertelen teller - Bakeliet (Elektriciteit - Garage)	Asbestmateriaal	Zorgvuldig beheren
5. Schouw - Woonkamer	Advies	-
7. Onderliggende lagen (Badkamer/keuken/WC'S)	Advies	-
8. CV-ketel - 2020 (Garage)	Advies	-
12. Koord - Kachel (Woonkamer)	Geen asbest	-

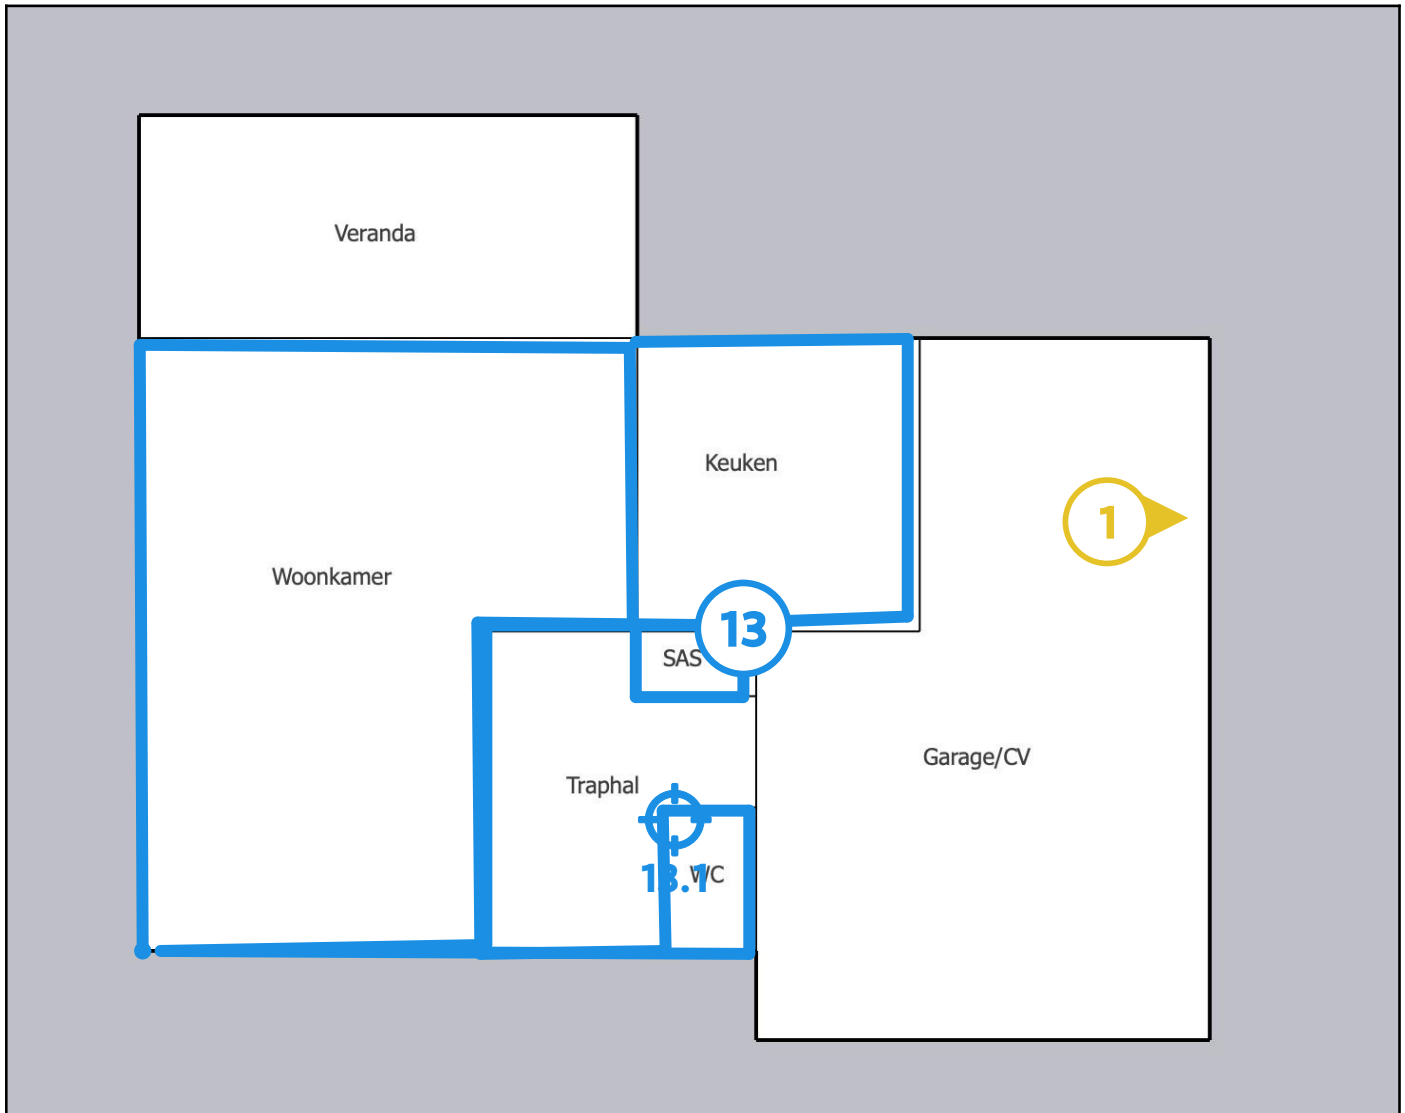
Plan 1.4: Grondplan - V0

Beschrijving	Type	Actie
1. Roetluikje - CV-ketel (Garage)	Asbestmateriaal	Zorgvuldig beheren
13. Pleisterwerk - Muren (Woning)	Geen asbest	-
13.1 Code: 85463 - 1	Mengmonster	-

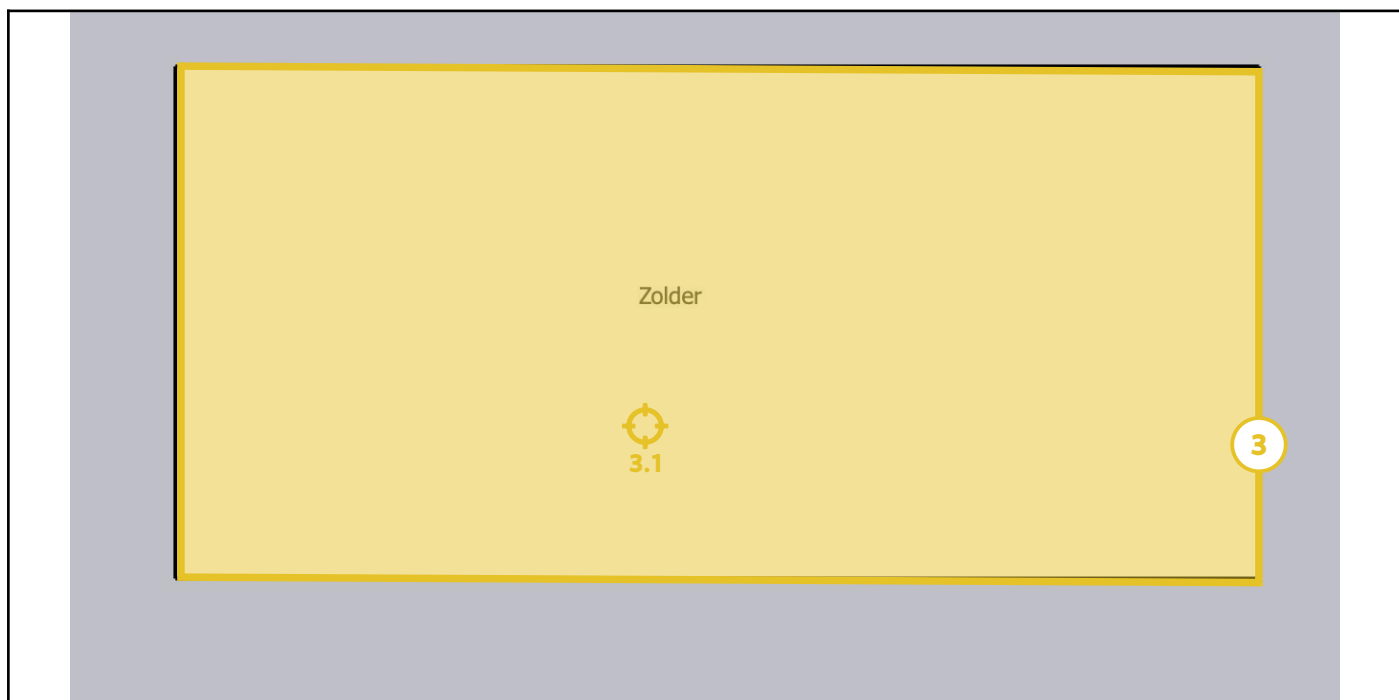
Plan 1.9: Grondplan - Zolder

Beschrijving	Type	Actie
3. Onderdakplaten - Hellende daken (Zolder woning)	Asbestmateriaal	Zorgvuldig beheren
3.1 Code: 85463 - 5 (IDEM)	Puntmonster	-
