Asbestinventarisatetest

Hekstraat 1, 9940 Evergem

Attestnummer : 20231128-000286.000

Niet-asbestveilig

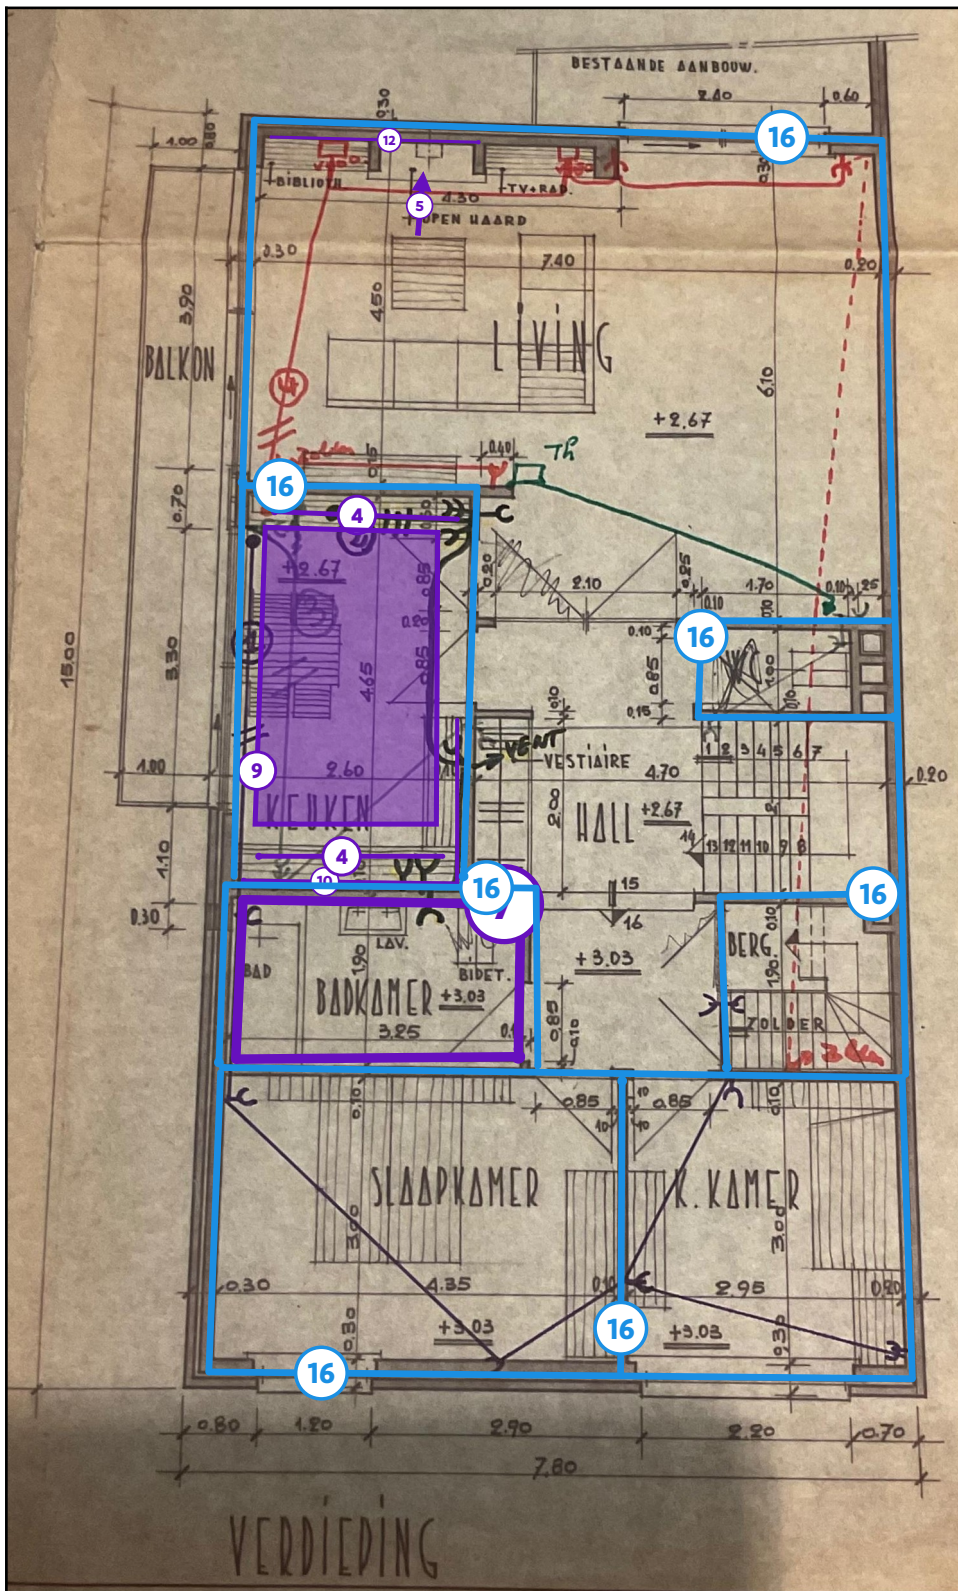
Plan 1.2: Eerste verdieping

4. Inbouwkasten- keuken	Advies	-
5. Haard - living	Advies	-
7. Tegelwand- badkamer	Advies	-
9. Tegelvloer- keuken	Advies	-
10. Tegelwand- keuken	Advies	-
12. Tegelwand- living	Advies	-
16. Pleisterwerk - muur	Geen asbest	-

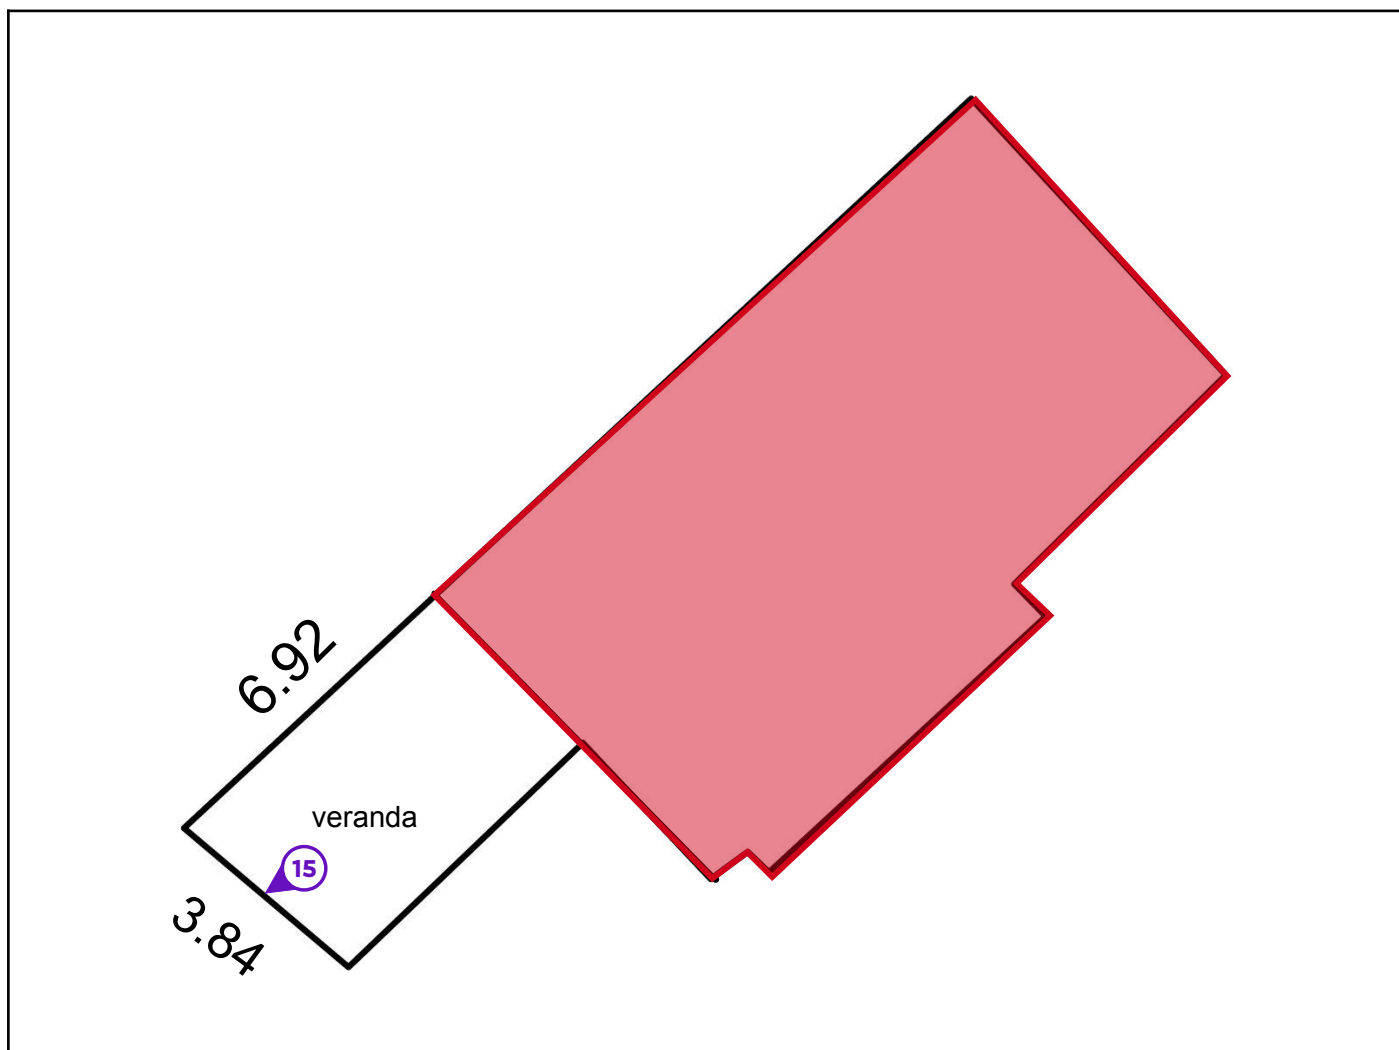
Plan 1.5: Veranda - eerste verdieping

Beschrijving	Type	Actie
15. Schouw - veranda	Advies	-

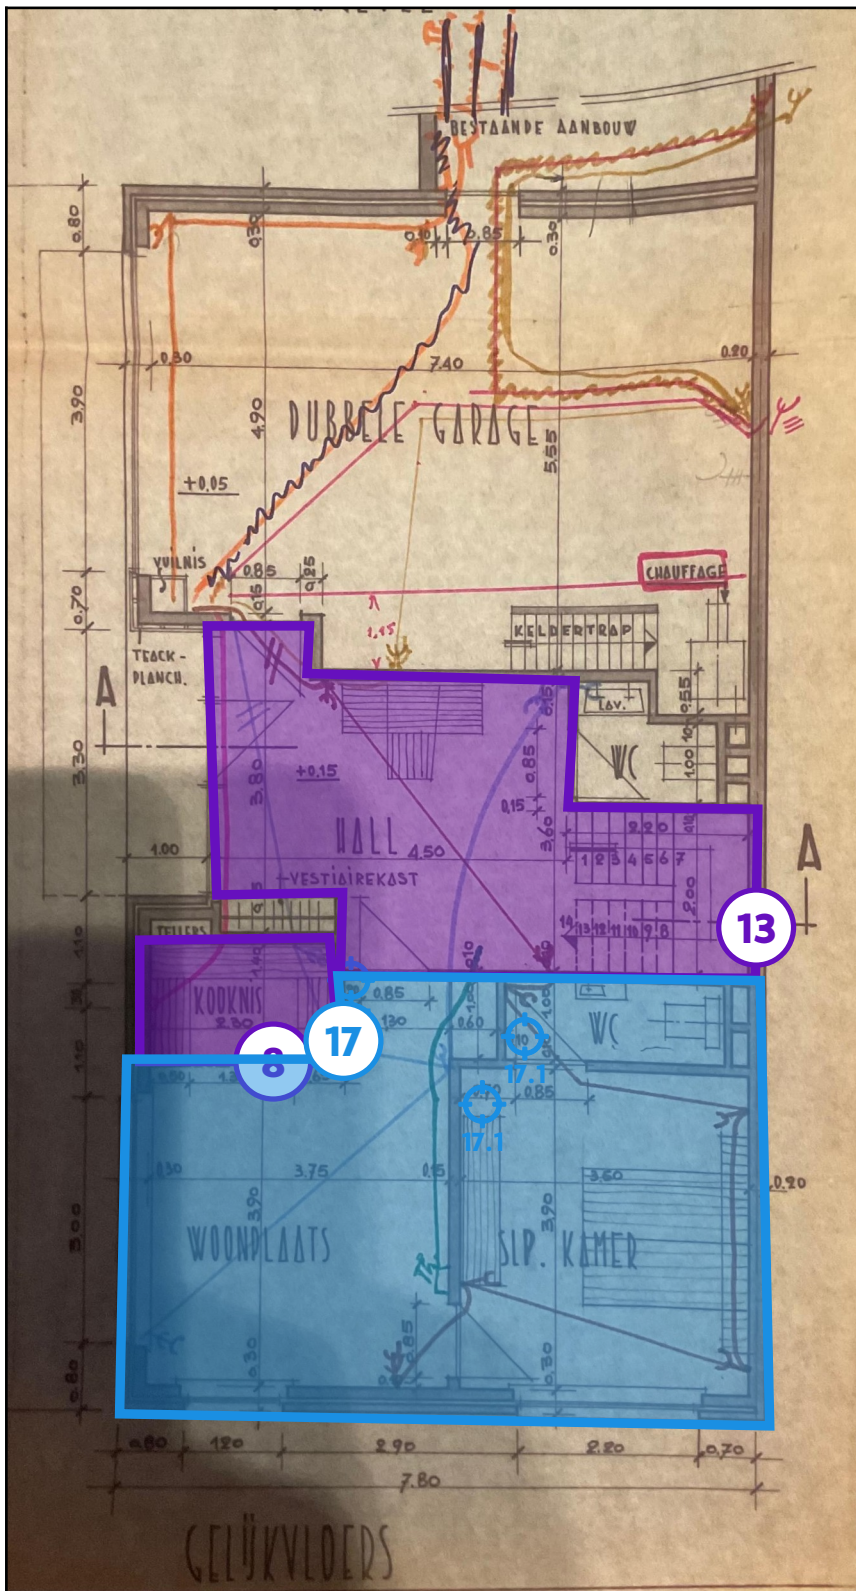
Plan 1.6: Gelijkvloers- plafond

8. Vals plafond- kooknis	Advies	-
13. Vals plafond- fotoruimte/berging/inkom	Advies	-
17. Pleisterwerk- plafond	Geen asbest	-
17.1 Code: 02	Mengmonster	-

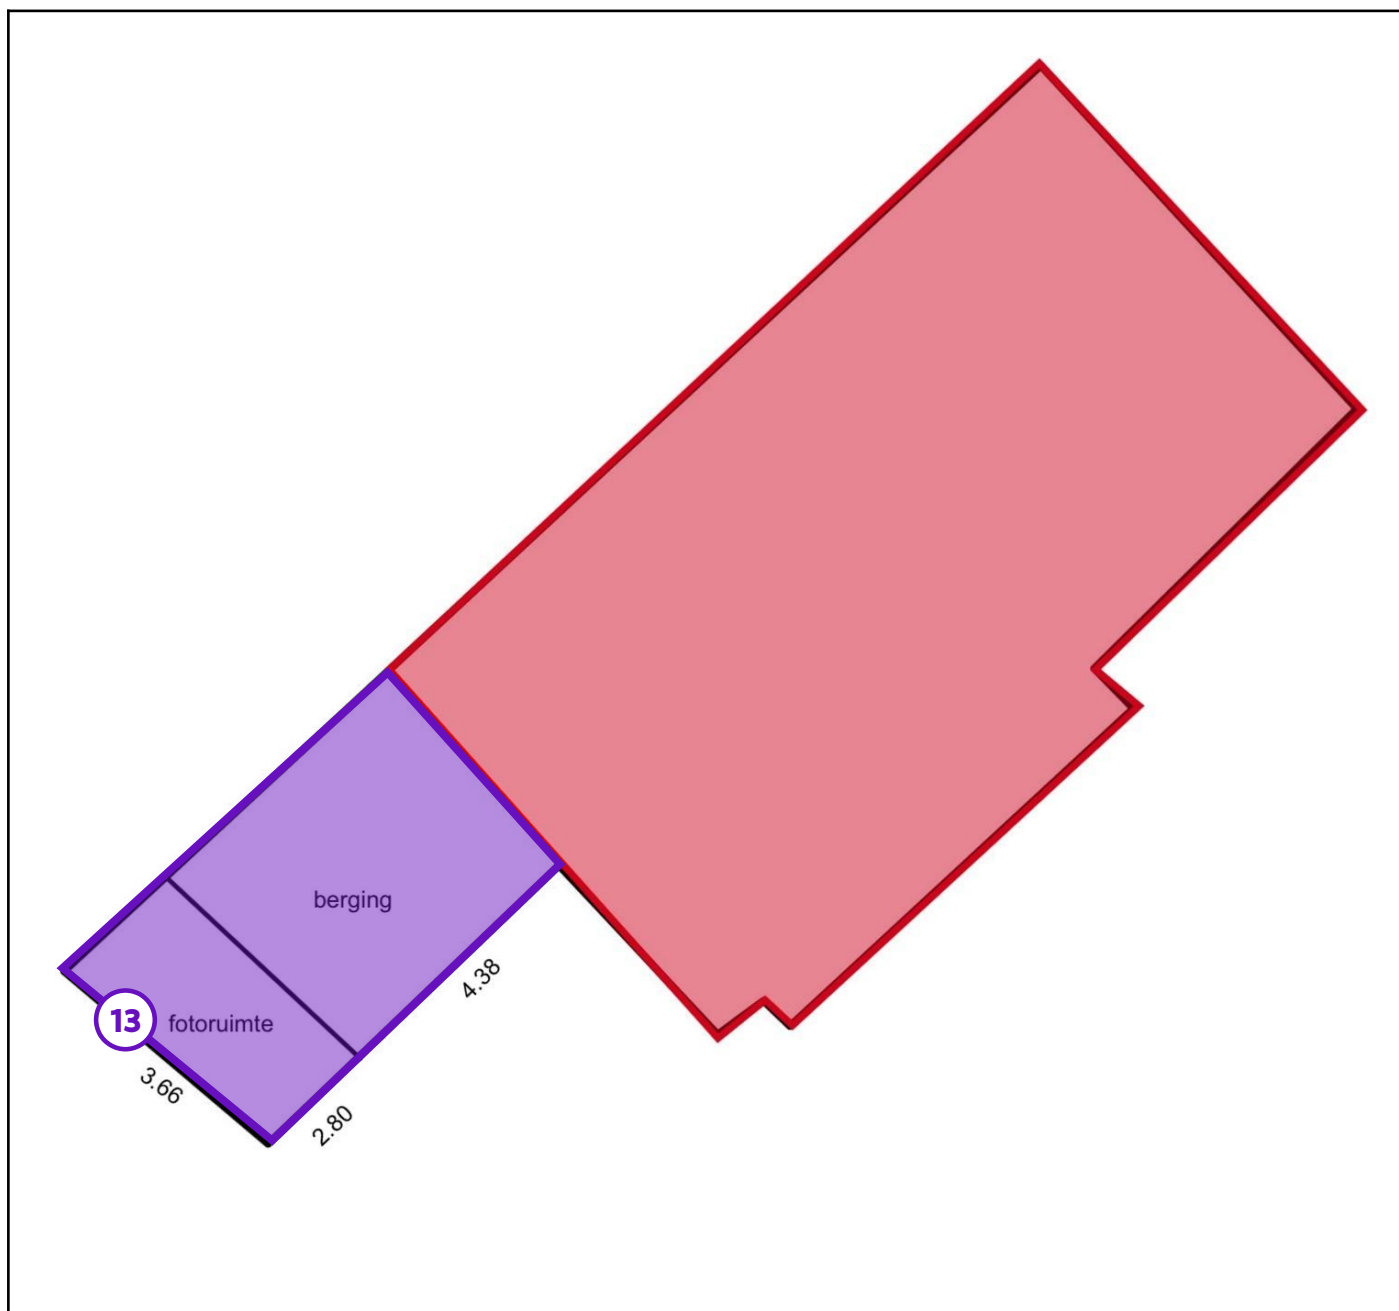
Plan 1.10: Gelijkvloers - bijbouw - plafond

Beschrijving	Type	Actie
13. Vals plafond- fotoruimte/berging/inkom	Advies	-
