Asbestinventarisatetest

Speystraat 12, 9921 Lievegem

Attestnummer : 20240728-000022.000

Uitgegeven op : 28.07.2024

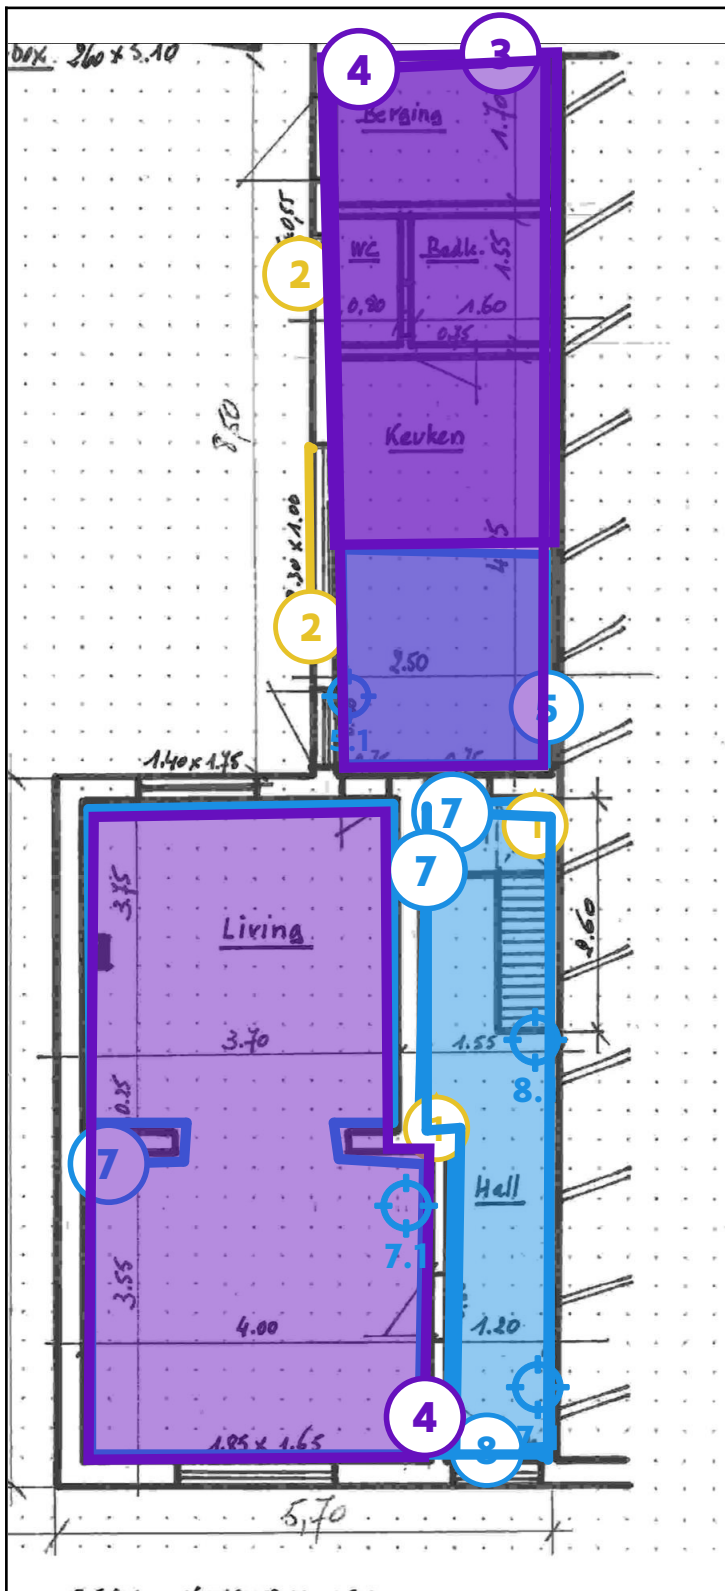
Plan 1.1: Gelijkvloers

1. Elektrische installatie	Asbestmateriaal	Zorgvuldig beheren
2. Vensterbanken keuken	Asbestmateriaal	Zorgvuldig beheren
3. Onderdaken	Advies	-
4. Plafonds latten en tegels	Advies	-
5. Roofing	Geen asbest	-
5.1 Code: 36825/03	Puntmonster	-
7. Pleisterwerk	Geen asbest	-
7.1 Code: 36825/01	Mengmonster	-
8. Pleisterwerk plafond	Geen asbest	-
8.1 Code: 36825/02	Mengmonster	-

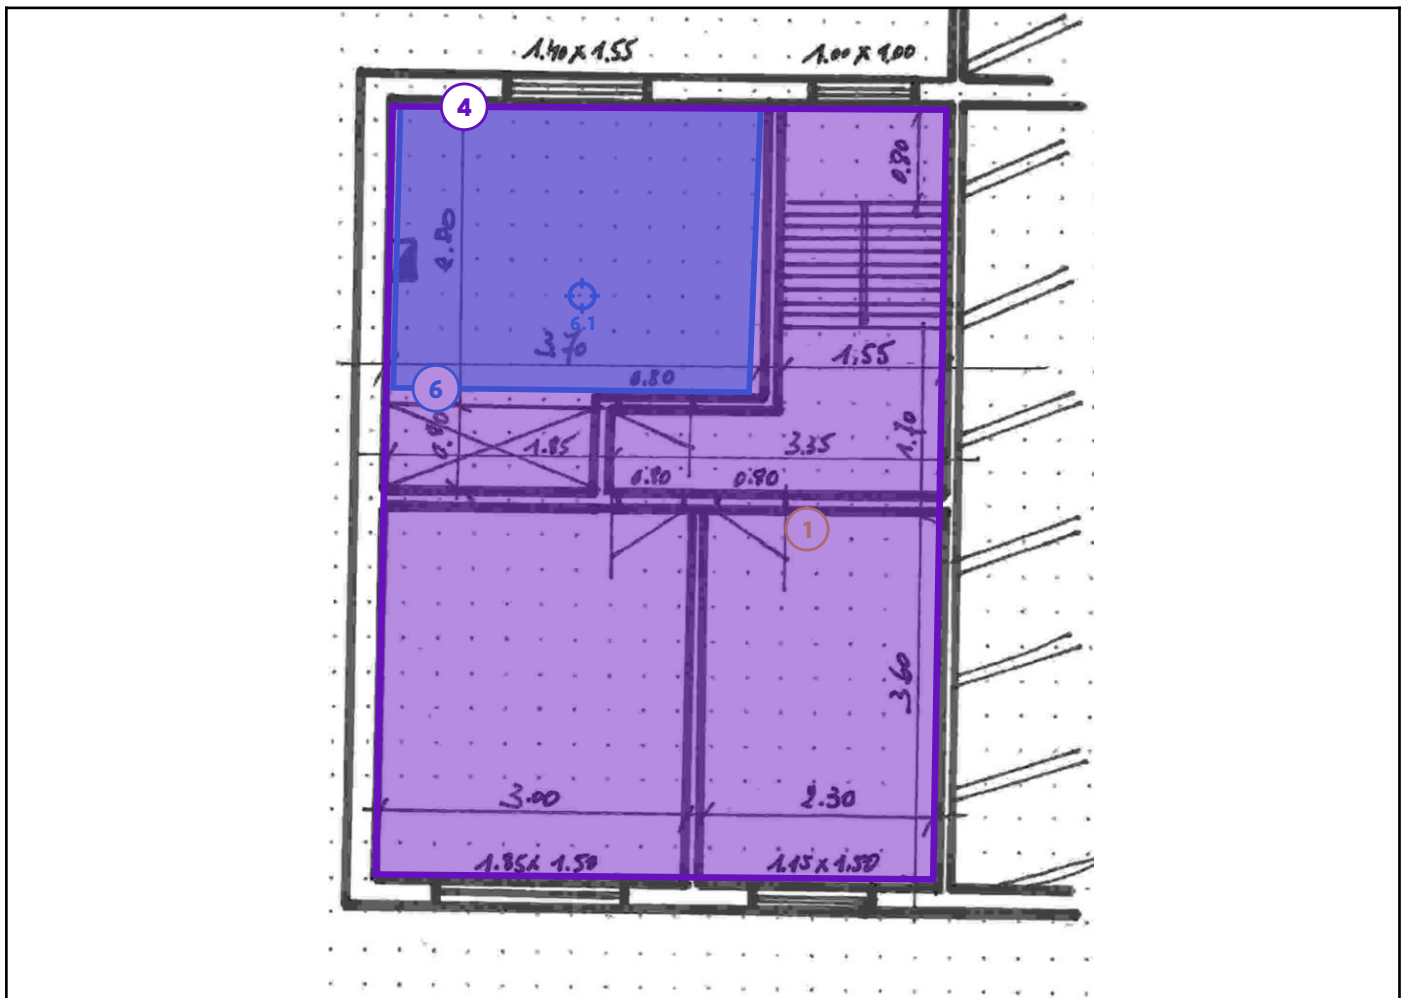
Plan 1.2: Eerste verdieping

Beschrijving	Type	Actie
1. Elektrische installatie	Asbestmateriaal	Zorgvuldig beheren
4. Plafonds latten en tegels	Advies	-
6. Vloerzeil slaapkamer achteraan + zolder	Geen asbest	-
6.1 Code: 36825/04	Puntmonster	-

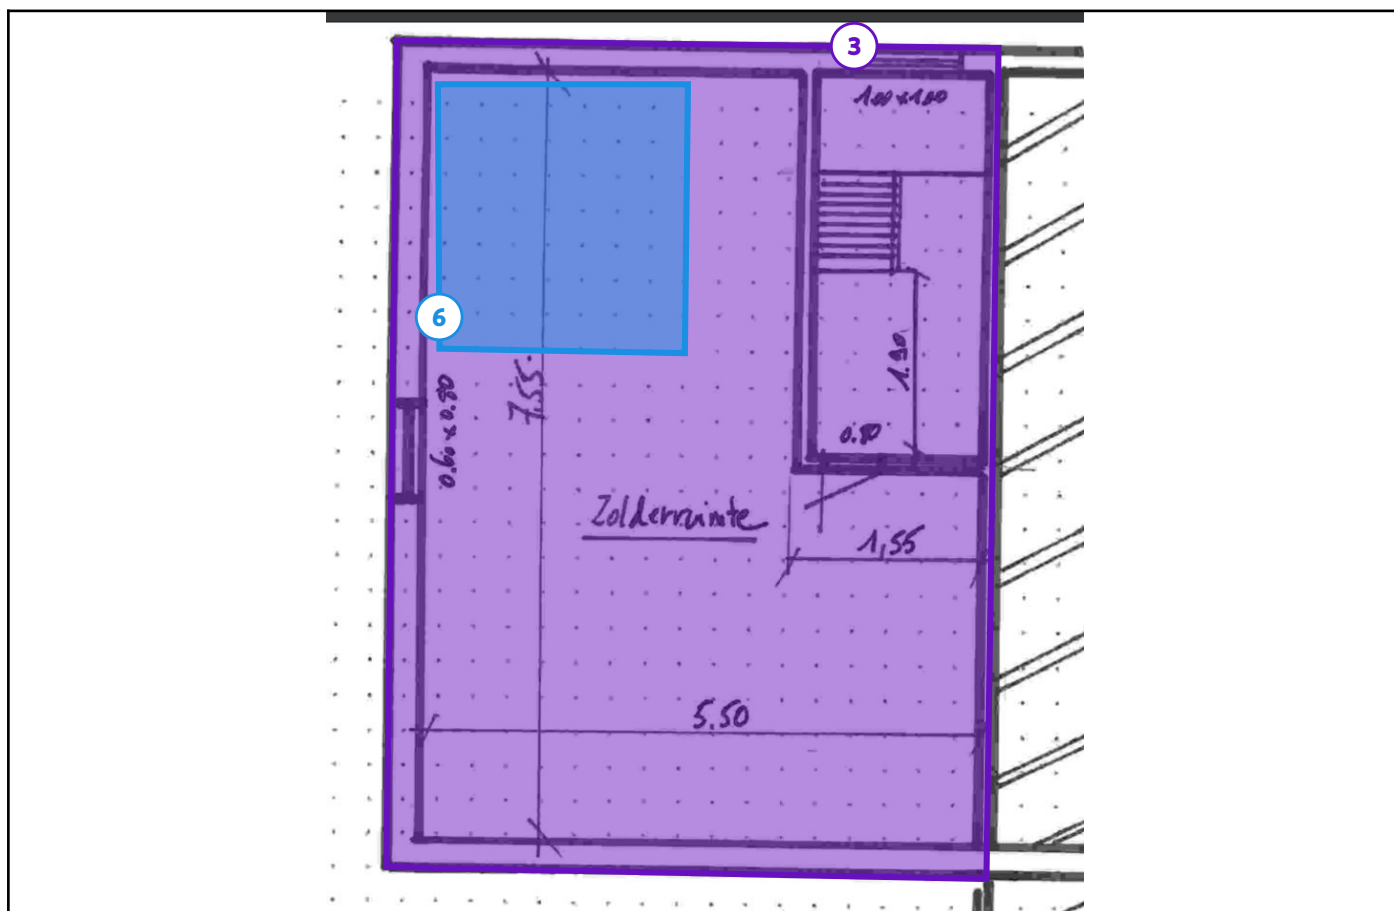
Plan 1.3: Zolder

Beschrijving	Type	Actie
3. Onderdaken	Advies	-
6. Vloerzeil slaapkamer achteraan + zolder	Geen asbest	-
