Asbestinventarisatetest

Eeksken 15, 9940 Evergem

Attestnummer : 20241124-000046.001

Niet-asbestveilig

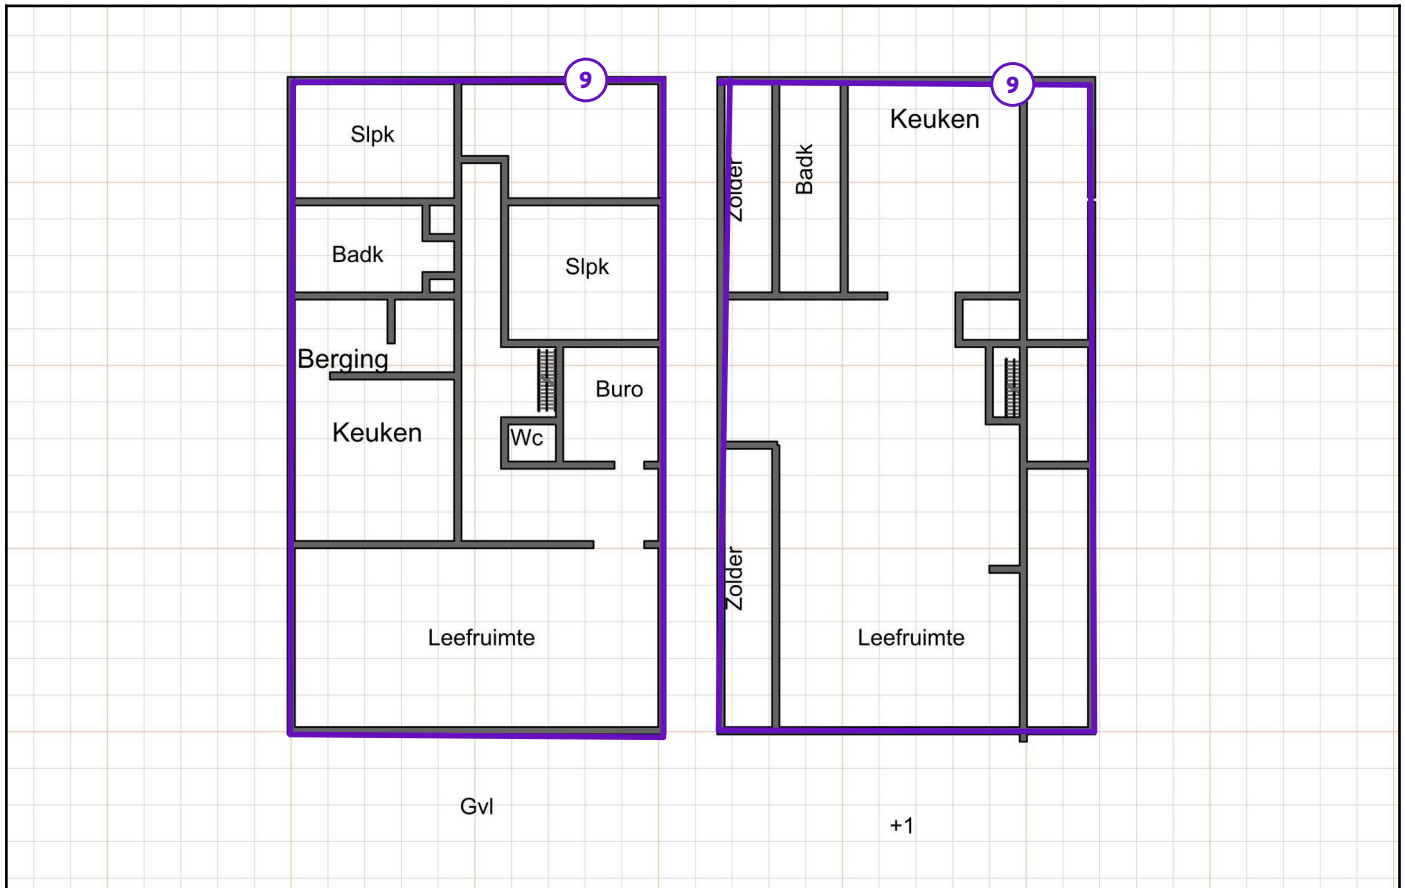
Plan 1.1: Schema woning

Beschrijving	Type	Actie
9. 1004. Plafonds: Lambrisering / beplatingen.	Advies	-

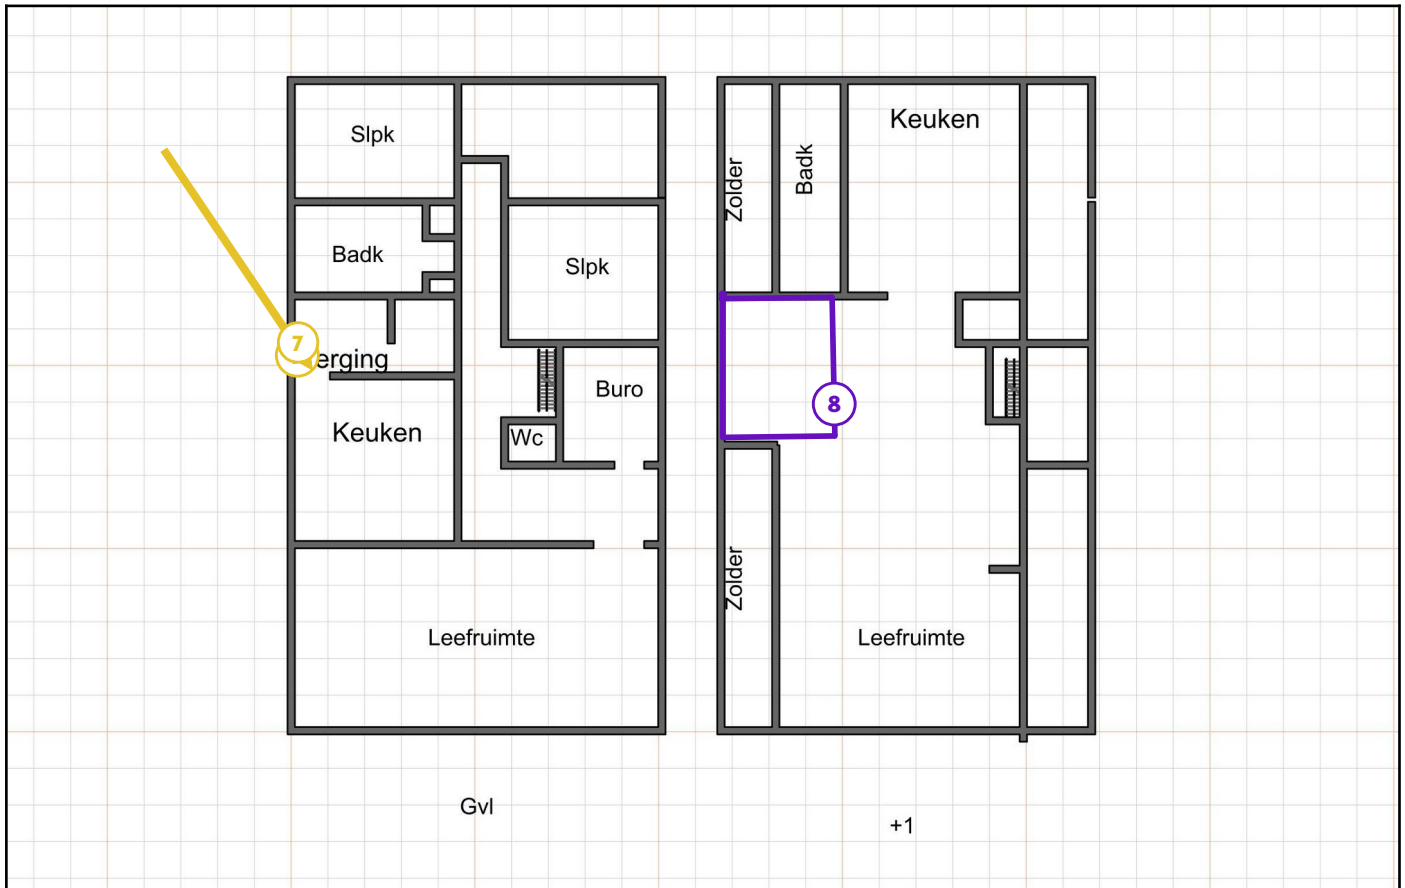
Plan 1.3: Schema woning

Beschrijving	Type	Actie
7. 501. Uitrusting: Bakeliet elektriciteitskast netbeheerder.	Asbestmateriaal	Zorgvuldig beheren
8. 2003. Dakkapel te hoog.	Beperking	-

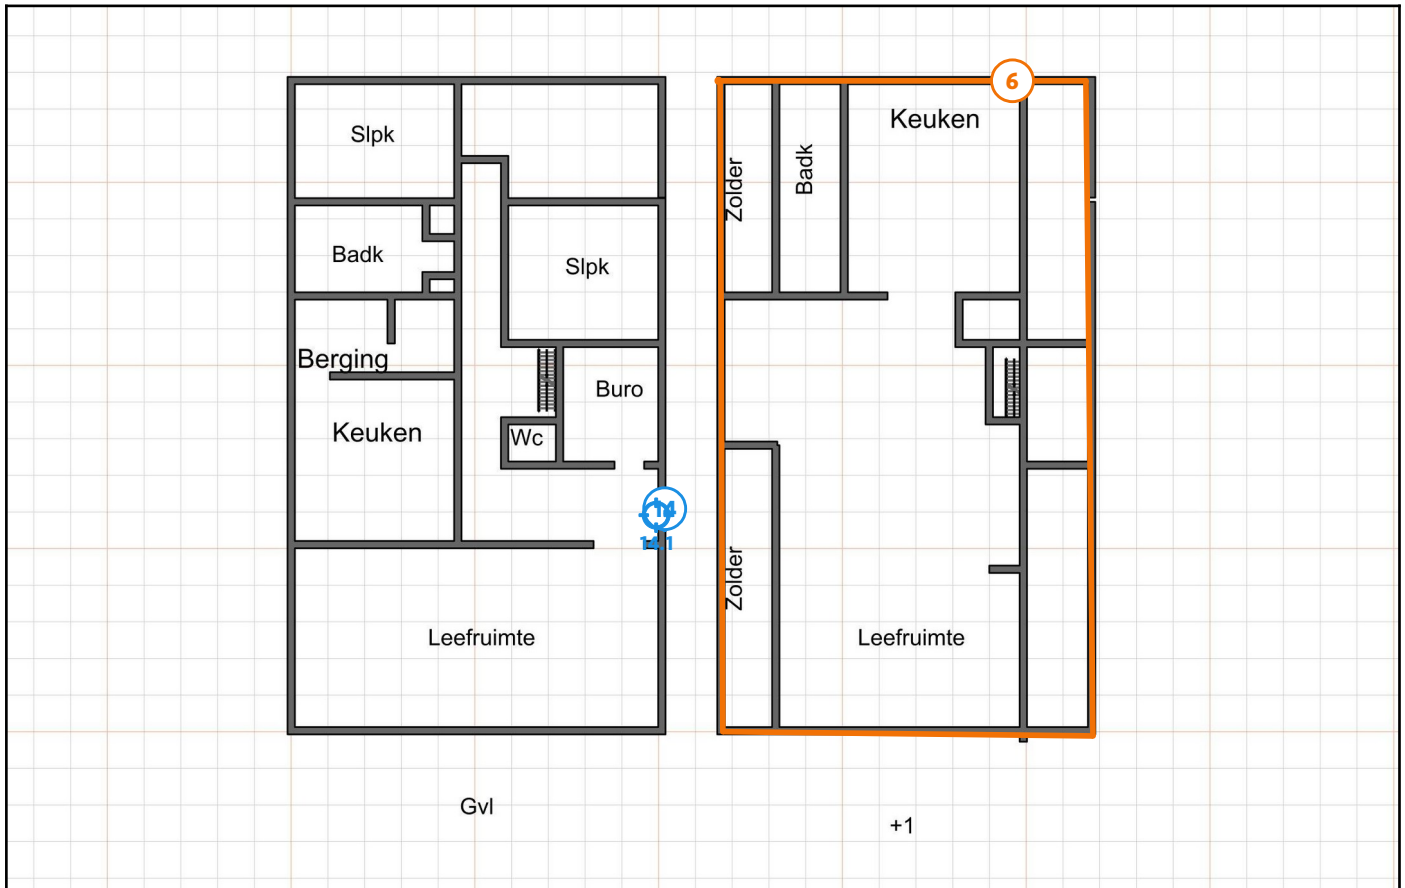
Plan 1.4: Schema woning

Beschrijving	Type	Actie
6. Onderdak	Asbestmateriaal	Verwijderen
14. 803. Schrijnwerk: Mastiek tussen profiel en muur.	Geen asbest	-
14.1 Code: 803	Puntmonster	-

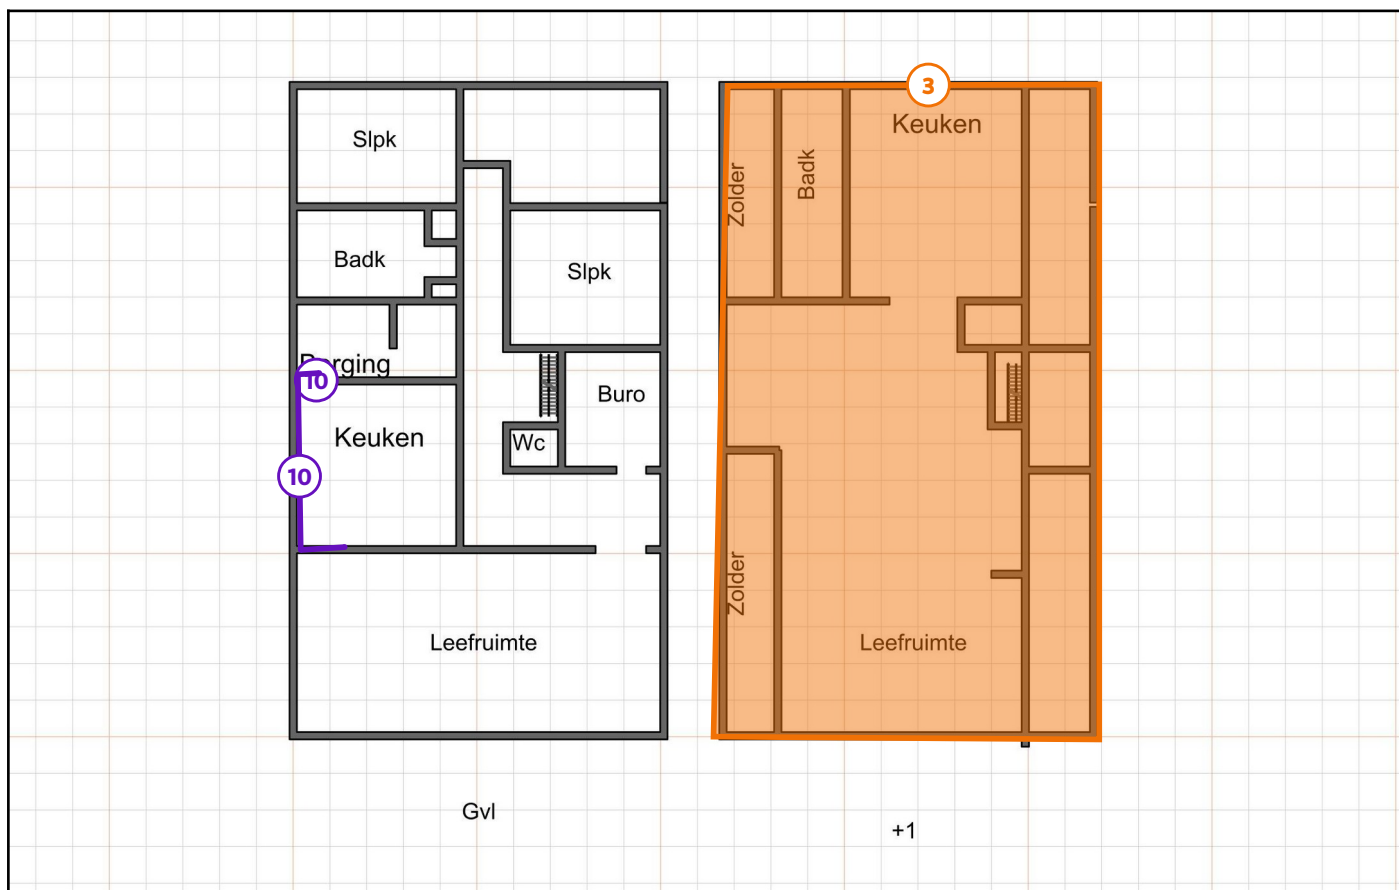
Plan 1.5: Schema woning

Beschrijving	Type	Actie
3. 901. Dak: leien.	Asbestmateriaal	Verwijderen
10. 1011. tegellijn achter faiancetegels.	Advies	-

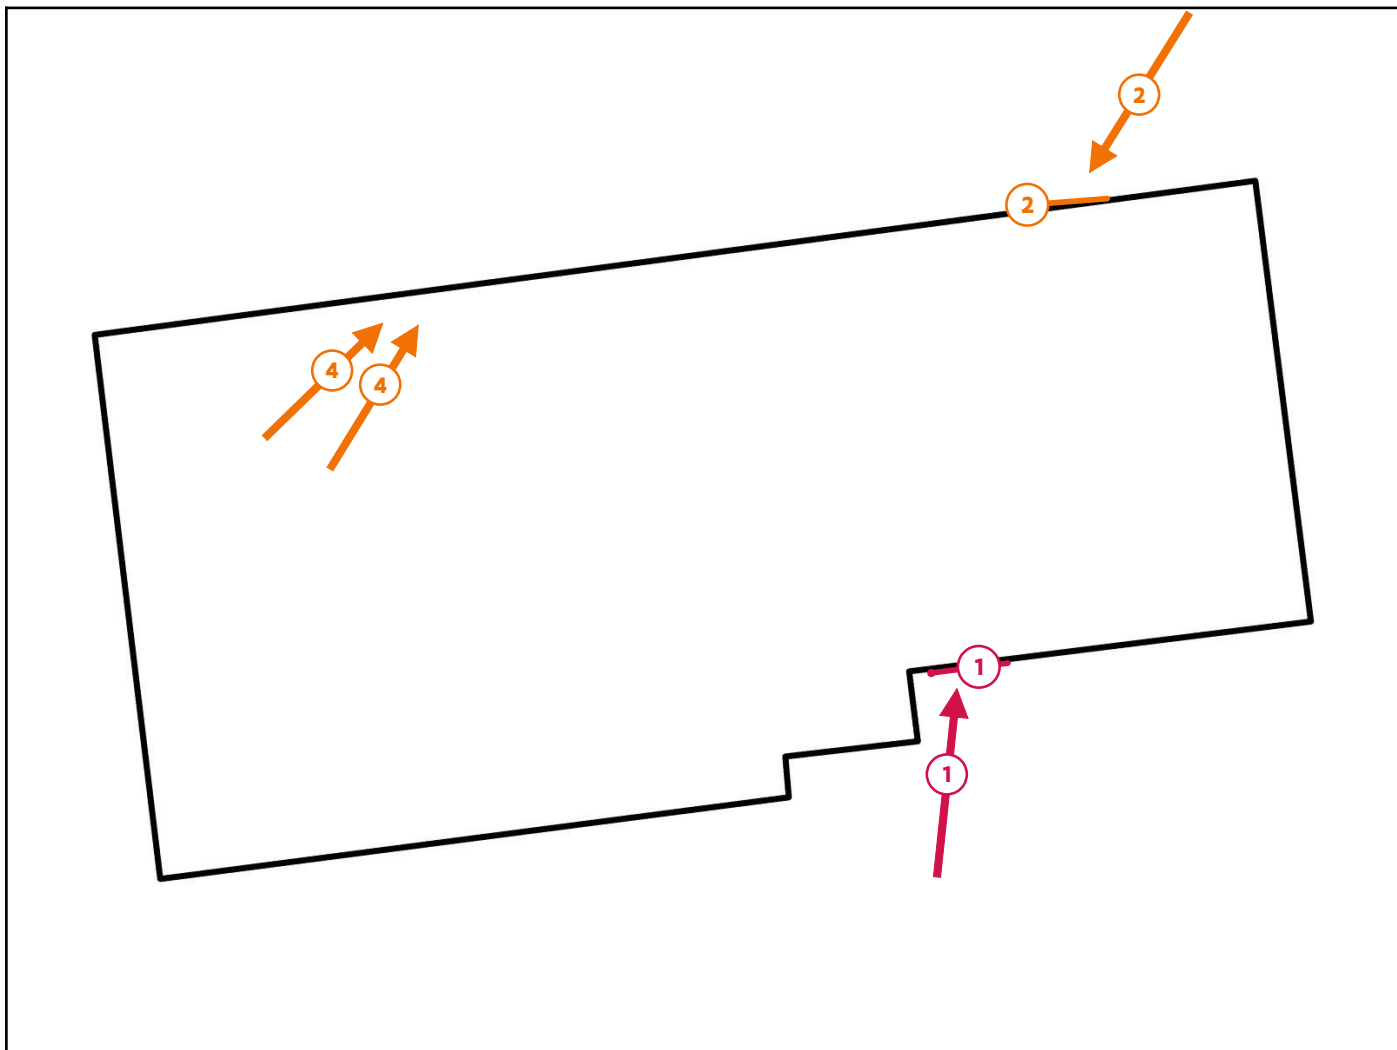
Plan 2.1: garage plan

Beschrijving	Type	Actie
1. 504. Uitrusting: verloren bekisting buiten.	Asbestmateriaal	Dringend verwijderen
2. 804. Schrijnwerk: Raamdorpels.	Asbestmateriaal	Verwijderen
4. 502. Uitrusting: bakeliet electra.	Asbestmateriaal	Verwijderen

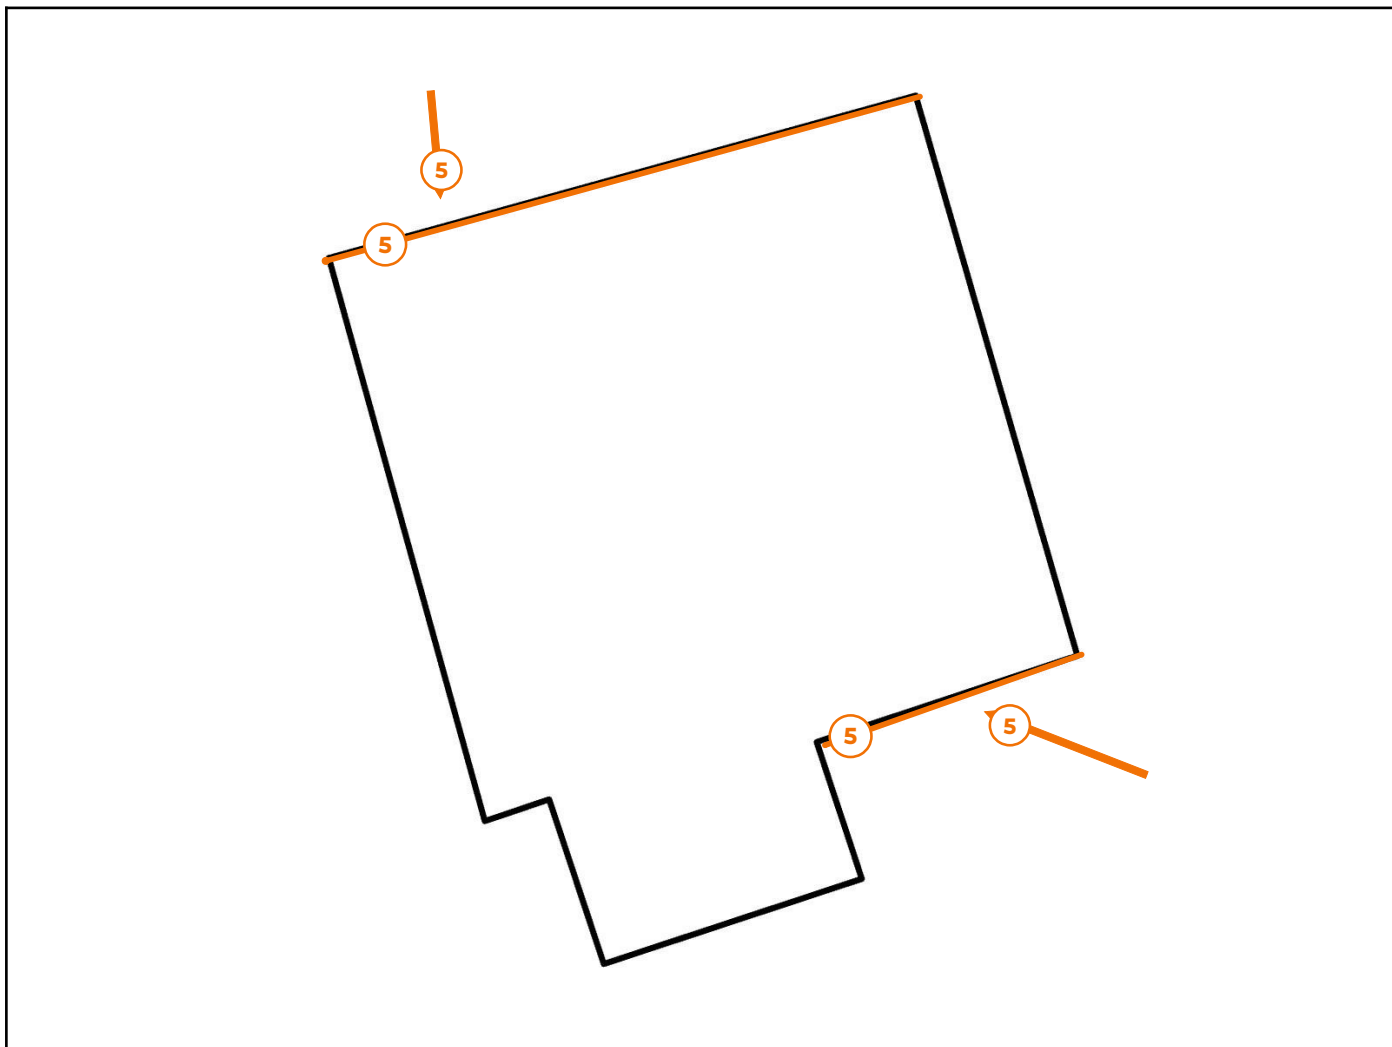
Plan 3.1: Tuinberging plan

Beschrijving	Type	Actie
5. 102. Wanden: Asbesthoudende beplating.	Asbestmateriaal	Verwijderen
