Asbestinventarisatetest

Ter Venne 33, 9880 Aalter

Attestnummer : 20241216-000496.000

Uitgegeven op : 16.12.2024

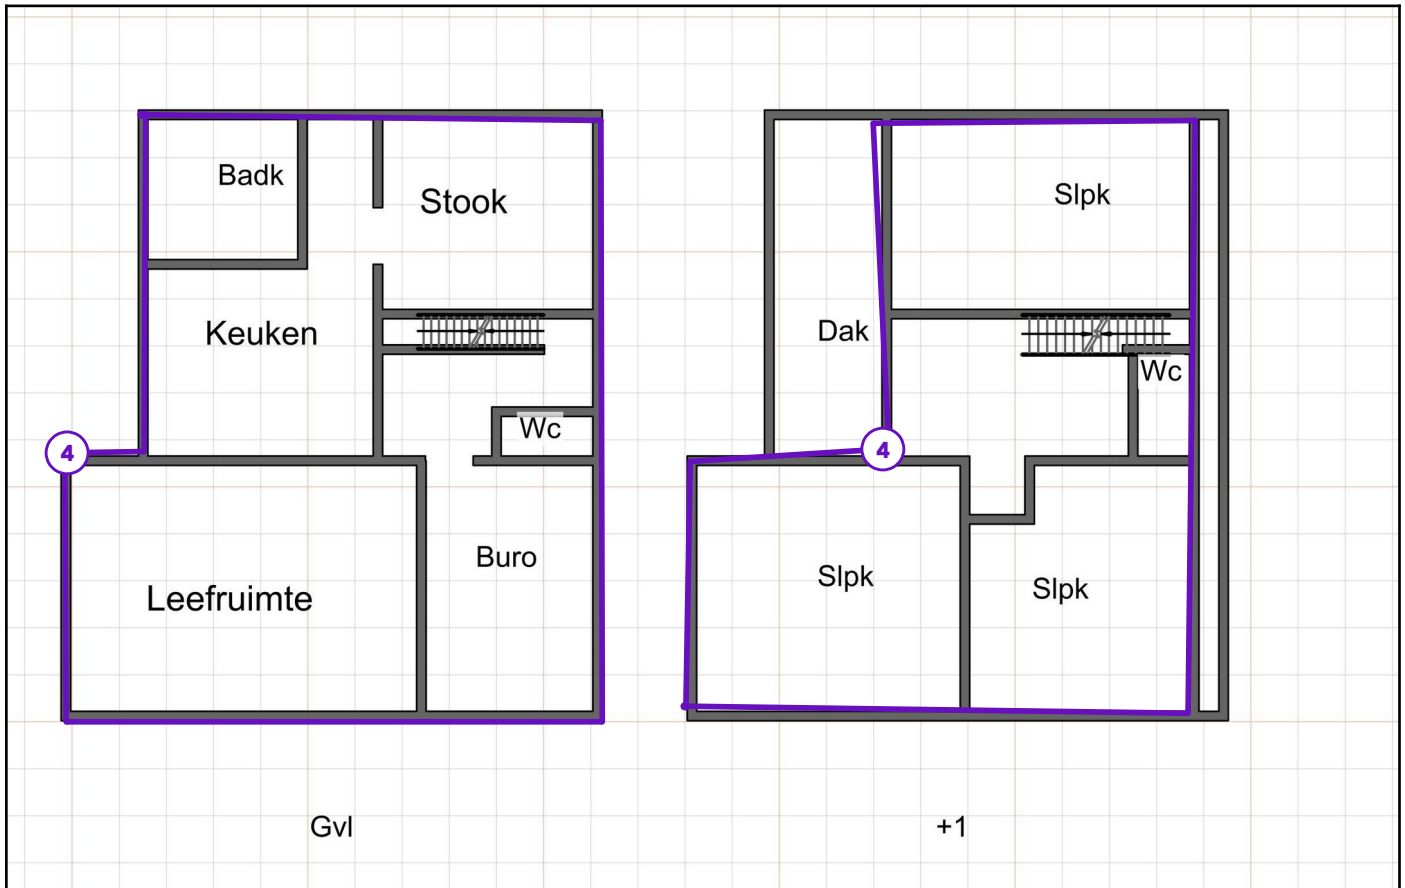
Plan 1.1: Schema woning

Beschrijving	Type	Actie
4. 1009. Kolomradiatoren.	Advies	-

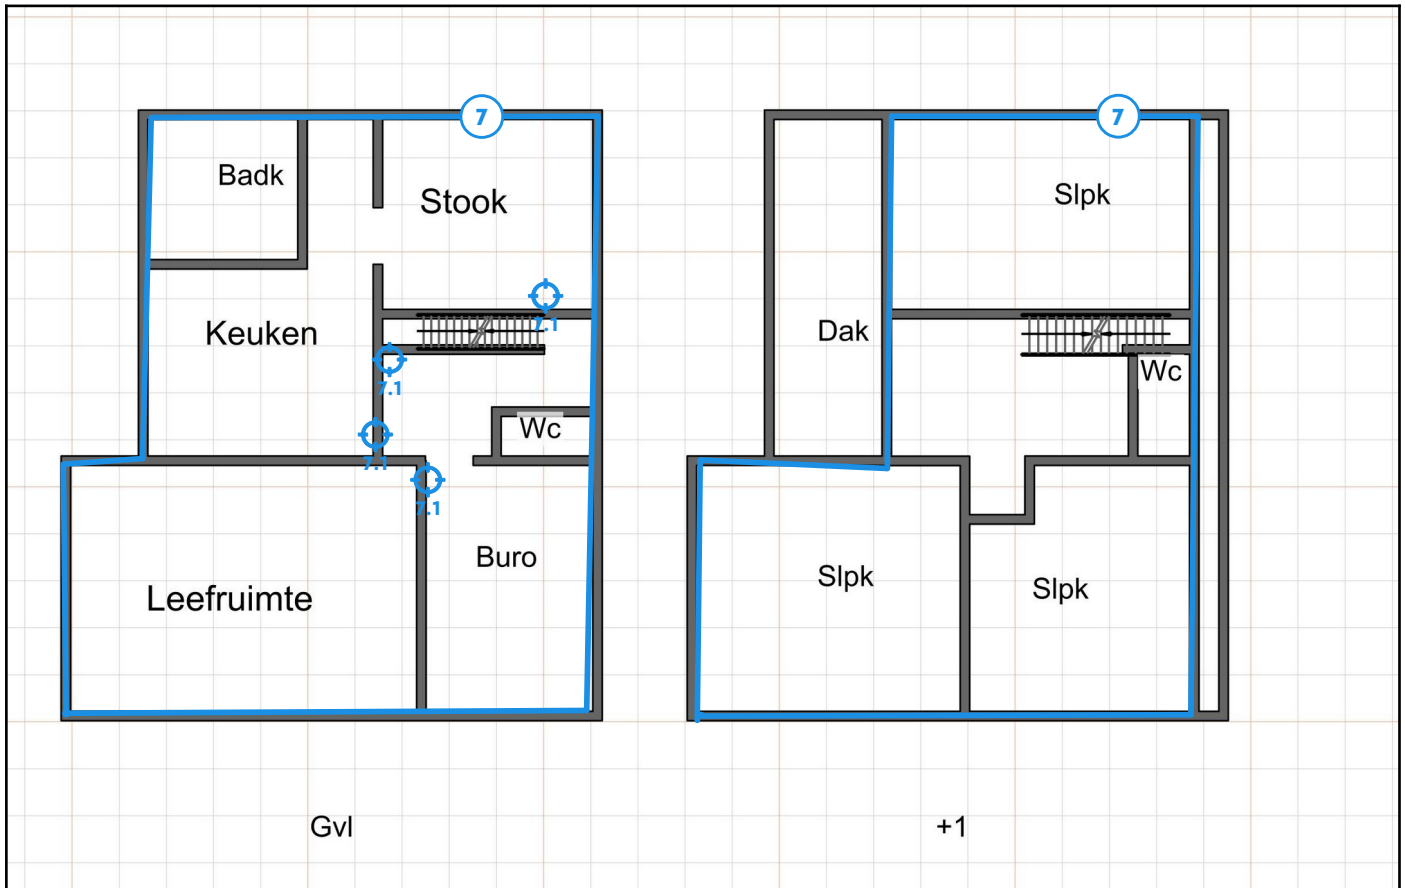
Plan 1.3: Schema woning

Beschrijving	Type	Actie
7. 101. Wanden: pleisterwerk.	Geen asbest	-
7.1 Code: 101	Mengmonster	-

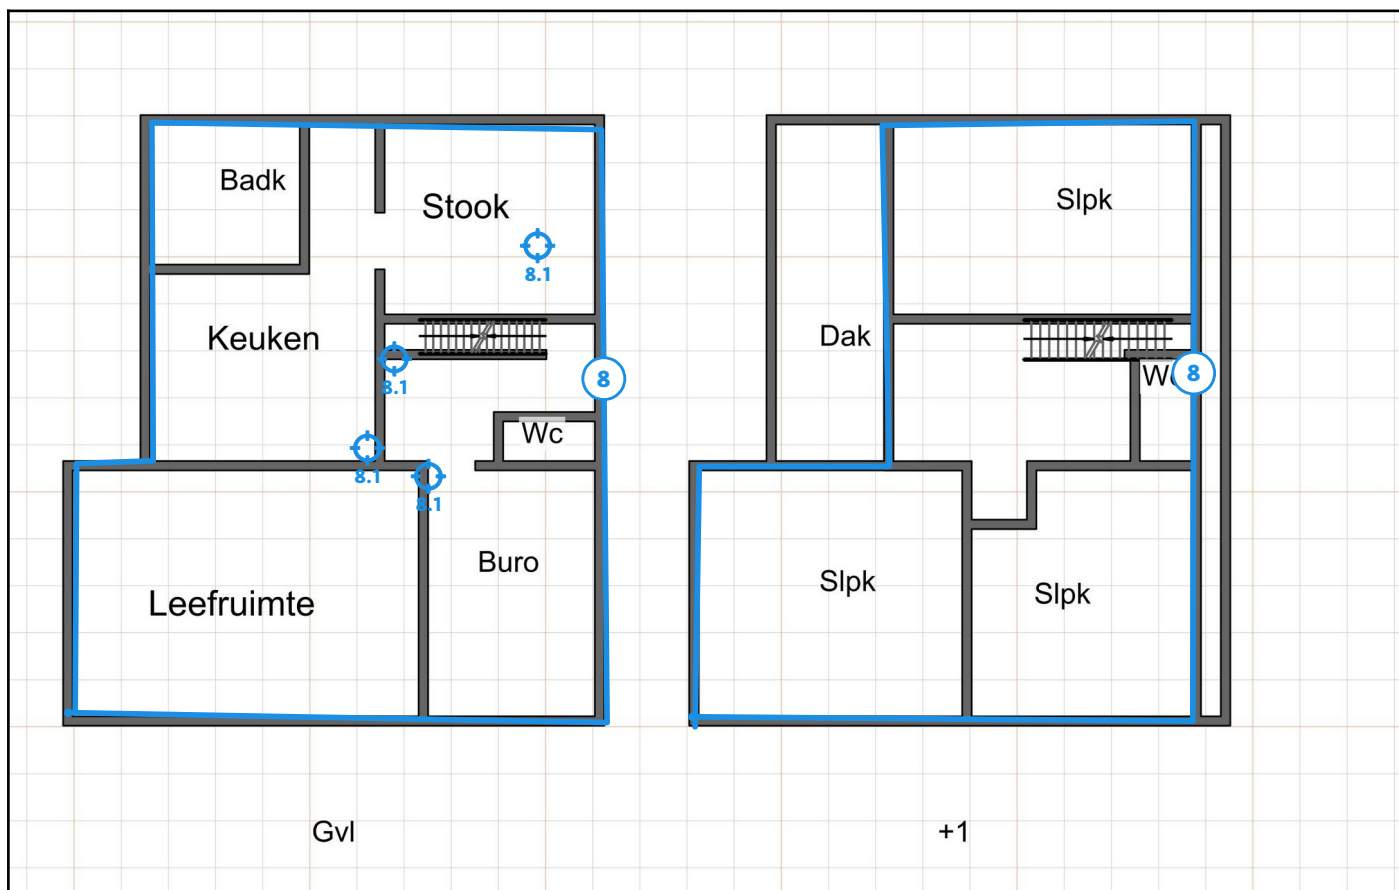
Plan 1.4: Schema woning

Beschrijving	Type	Actie
8. 201. Plafonds: pleisterwerk.	Geen asbest	-
8.1 Code: 201	Mengmonster	-

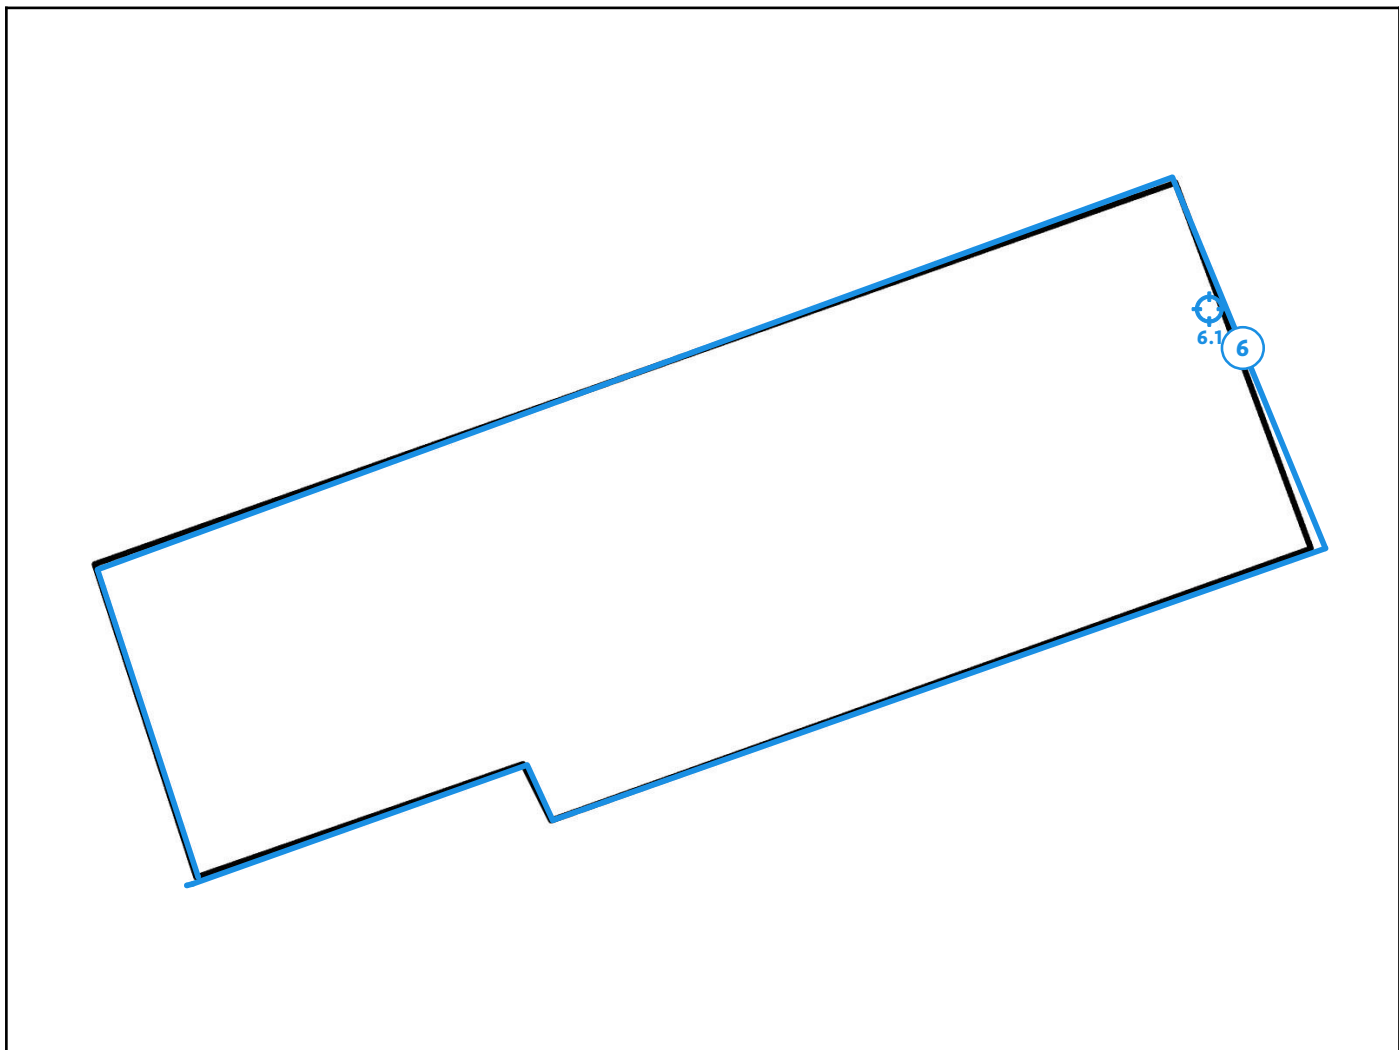
Plan 3.1: Bijgebouw plan

Beschrijving	Type	Actie
6. 904. Dak: roofing.	Geen asbest	-
6.1 Code: 904	Puntmonster	-
