Asbestinventarisatetest

Oosteindestraat 11, 9940 Evergem

Attestnummer : 20260505-000102.000

Niet-asbestveilig

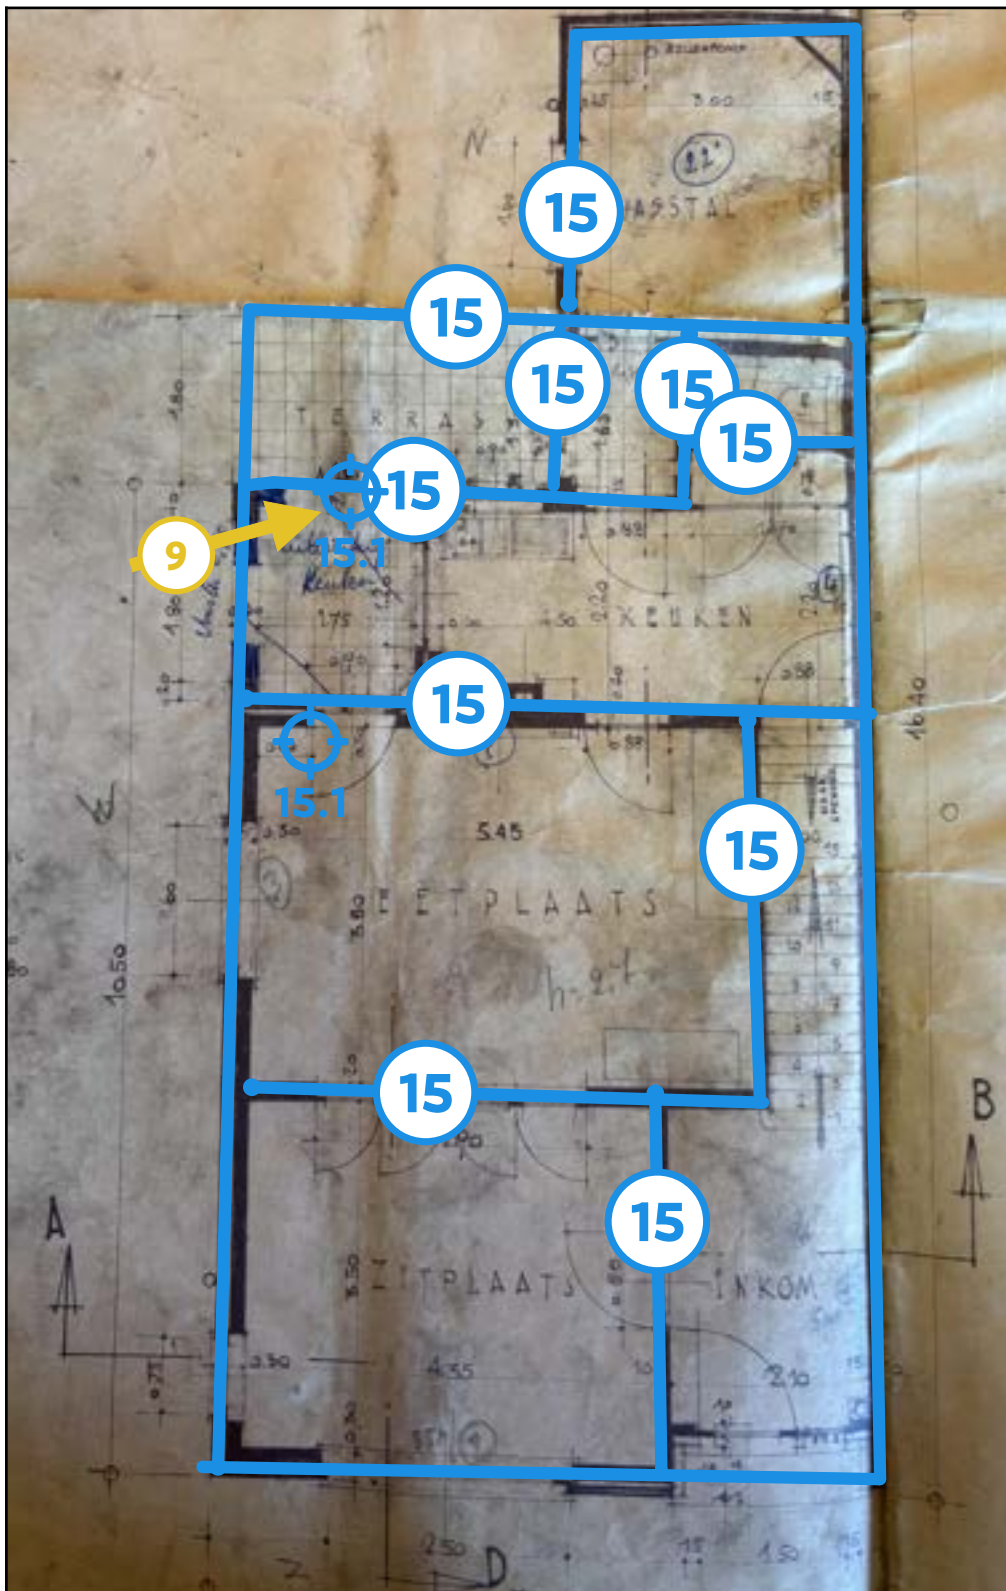
Plan 1.1: Grondplan

9. Bakeliet schakelkast	Asbestmateriaal	Zorgvuldig beheren
15. Pleisterwerk wanden	Geen asbest	-
15.1 Code: MN 01	Mengmonster	-

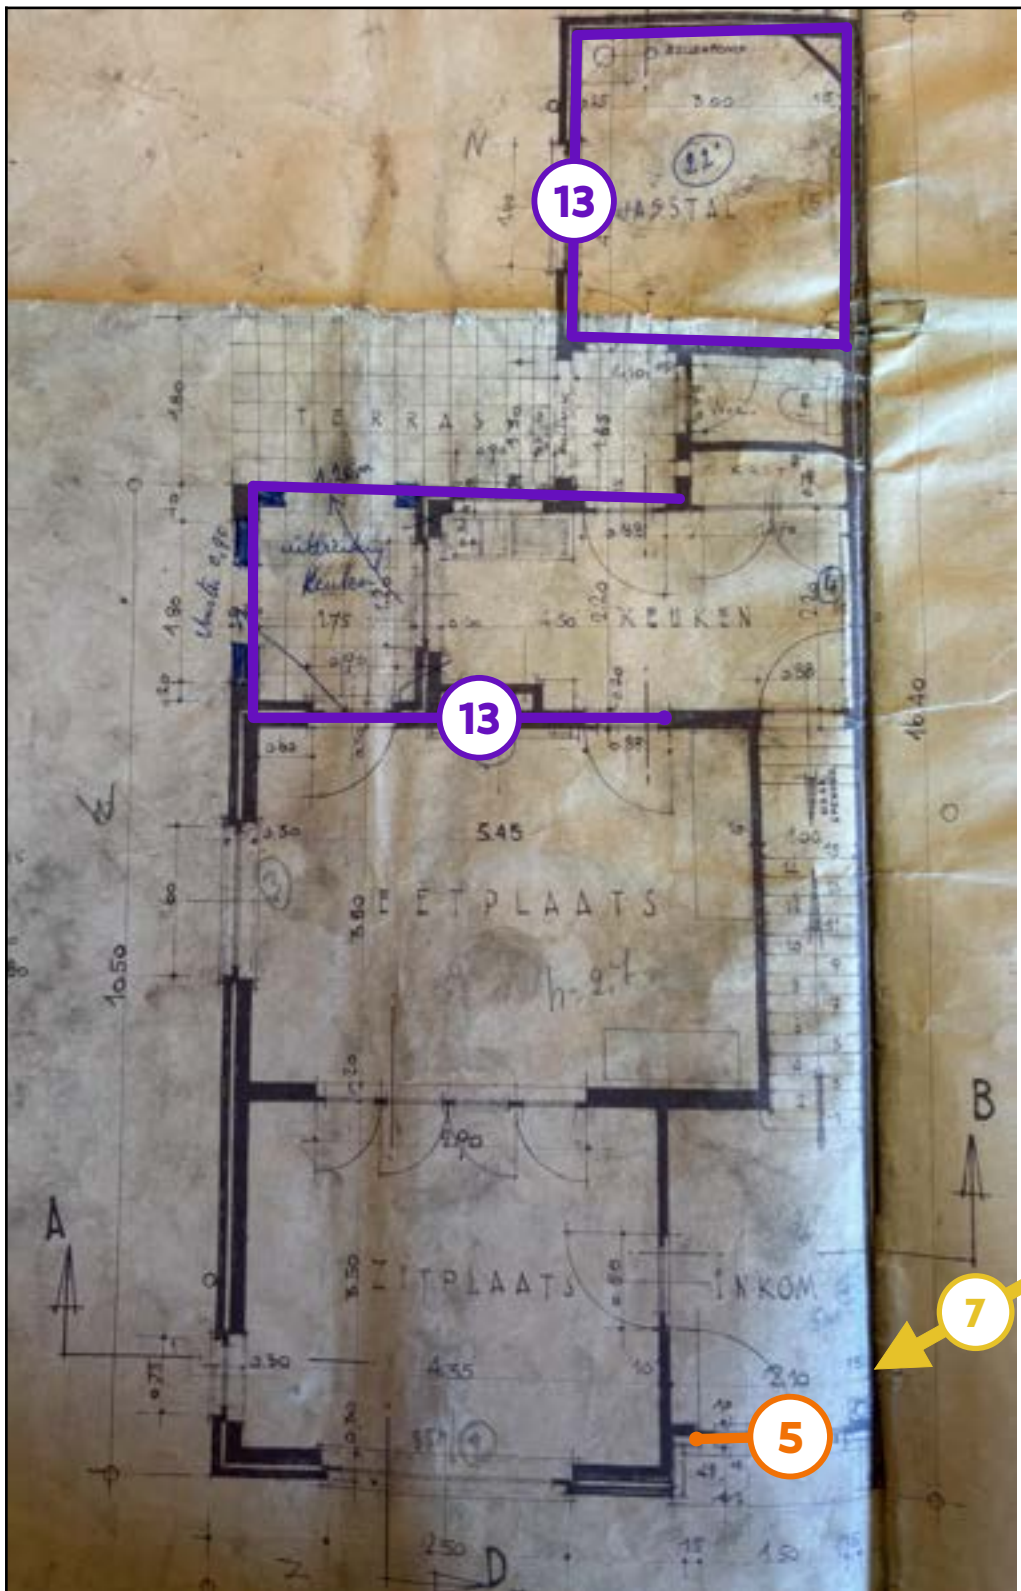
Plan 1.2: Grondplan

5. Glasal deurpaneel	Asbestmateriaal	Verwijderen
7. Bakeliet elektrische teller kast	Asbestmateriaal	Zorgvuldig beheren
13. Faiencetegels (lijm)	Advies	-

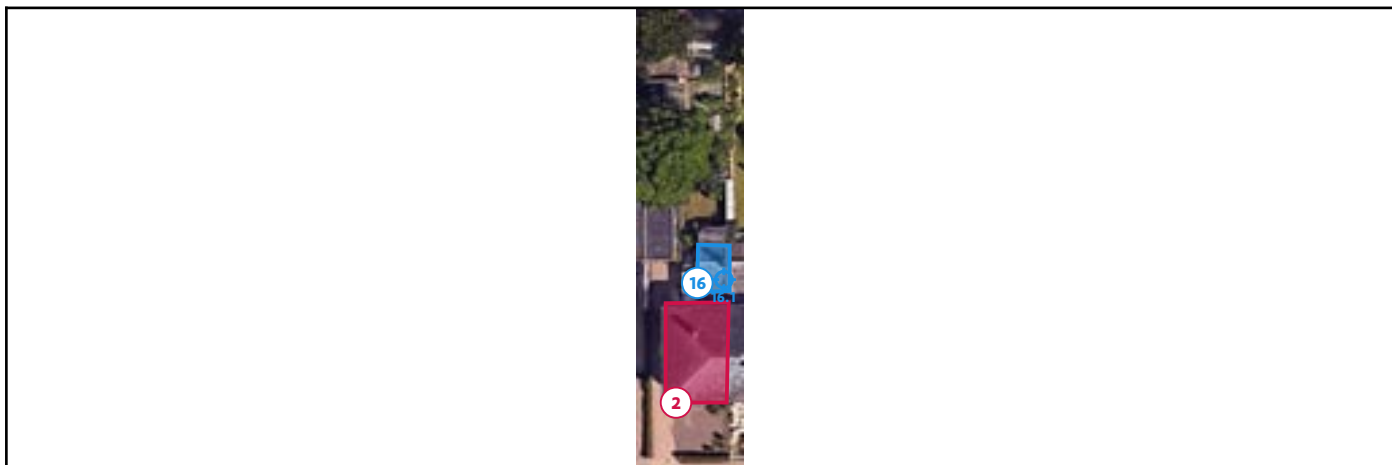
Plan 1.7: Dakenplan

Beschrijving	Type	Actie
2. Dak bestaande uit asbesthoudende leien	Asbestmateriaal	Dringend verwijderen
16. Roofing boven de woning	Geen asbest	-
16.1 Code: MN 03	Puntmonster	-

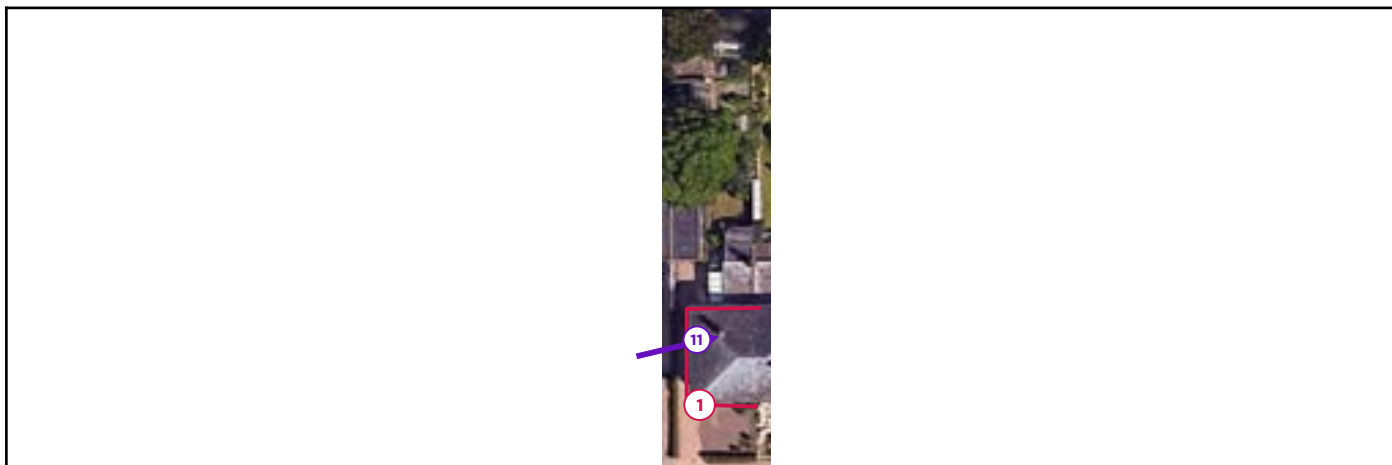
Plan 1.8: Dakenplan

Beschrijving	Type	Actie
1. Mos/sediment in de dakgoot	Asbestmateriaal	Dringend verwijderen
11. Gemetste schouw	Beperking	-

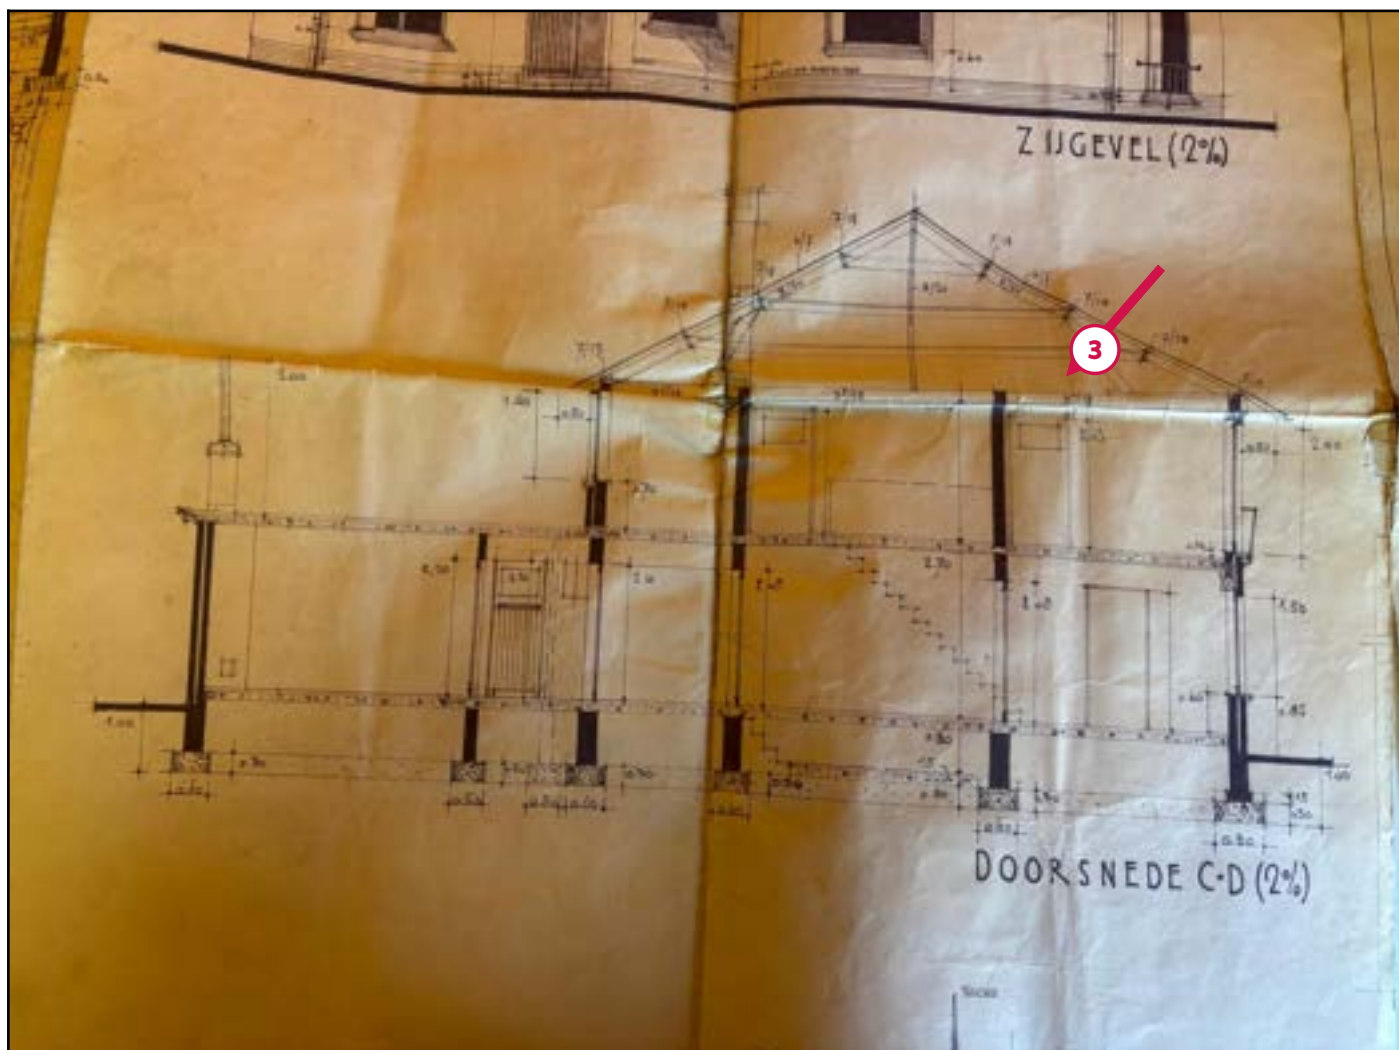
Plan 1.9: Zolder

Beschrijving	Type	Actie
3. Kuip	Asbestmateriaal	Dringend verwijderen

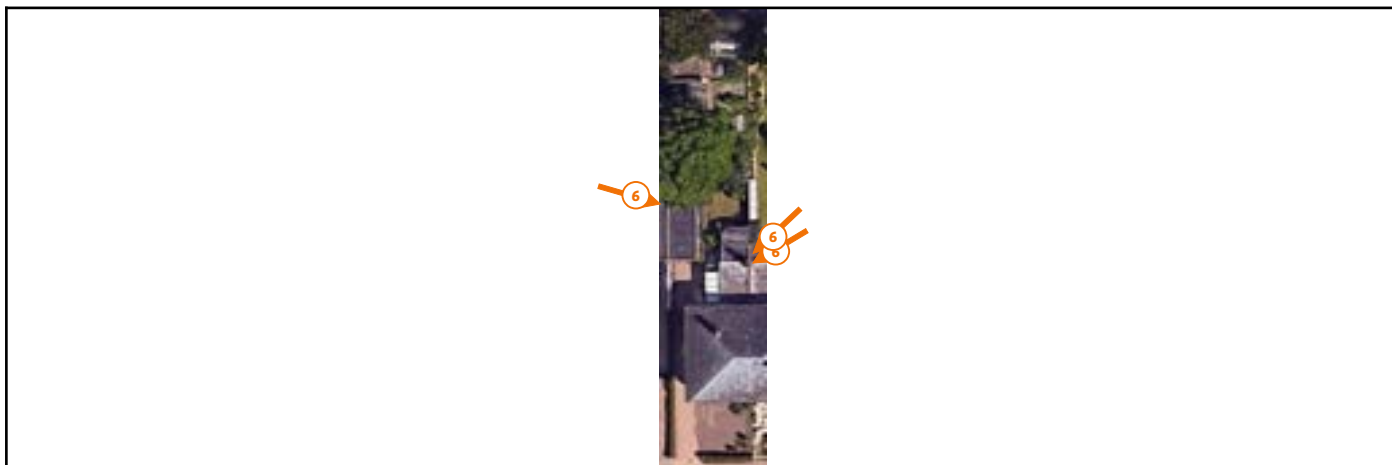
Plan 1.14: Dakenplan

Beschrijving	Type	Actie
6. Schouw - rookgaskanalen op dak	Asbestmateriaal	Verwijderen

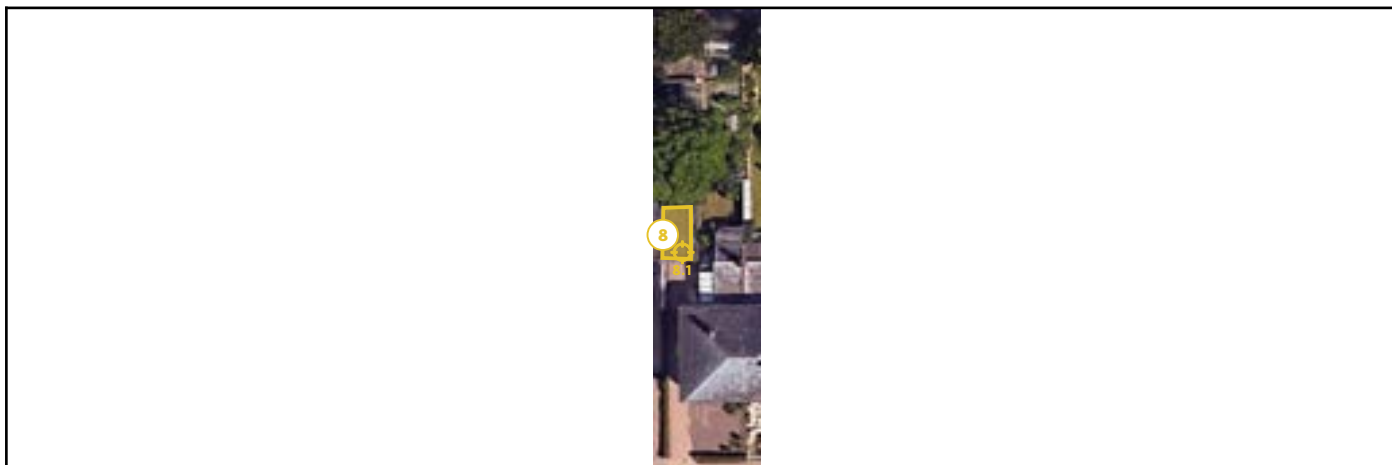
Plan 2.1: Dakenplan

Beschrijving	Type	Actie
8. Roofing boven de garage	Asbestmateriaal	Zorgvuldig beheren
8.1 Code: MN 04	Puntmonster	-

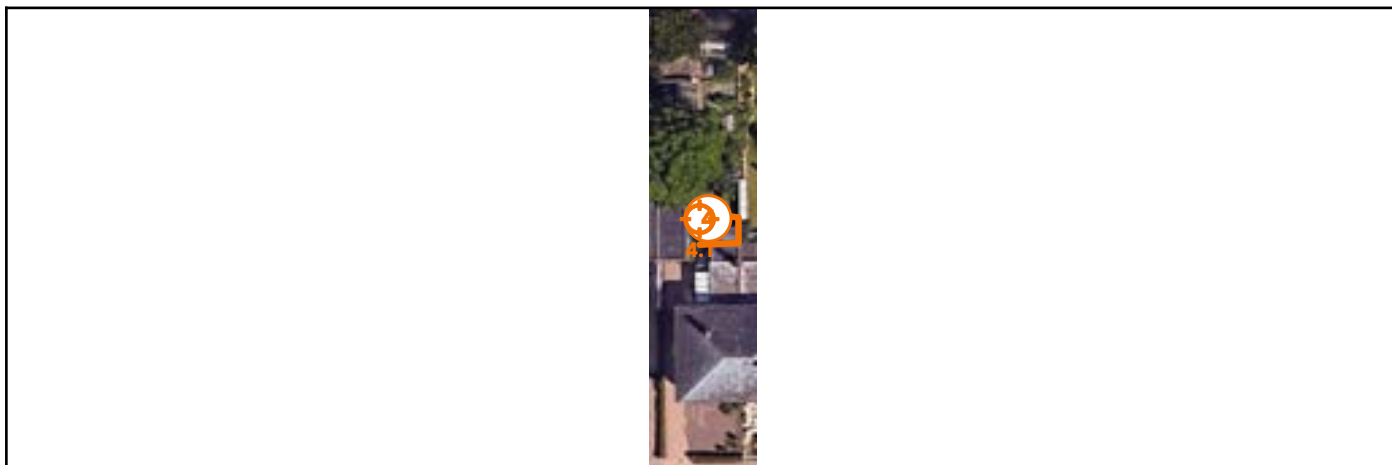
Plan 2.2: Dakenplan

Beschrijving	Type	Actie
4. Dak bestaande uit asbestverdachte platen	Asbestmateriaal	Verwijderen
4.1 Code: MN 05	Puntmonster	-

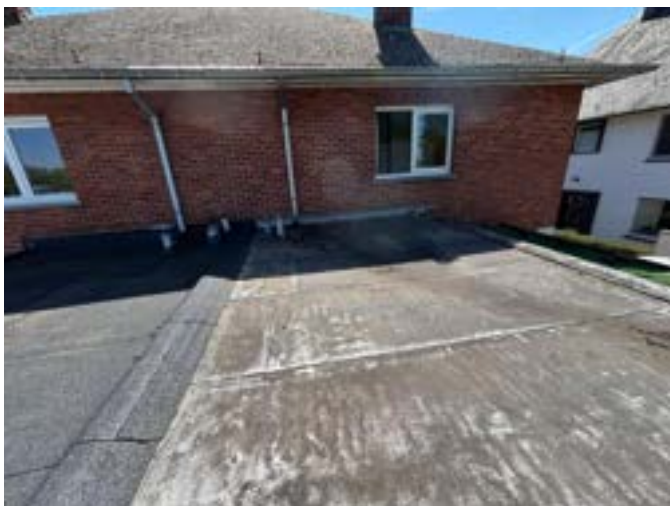
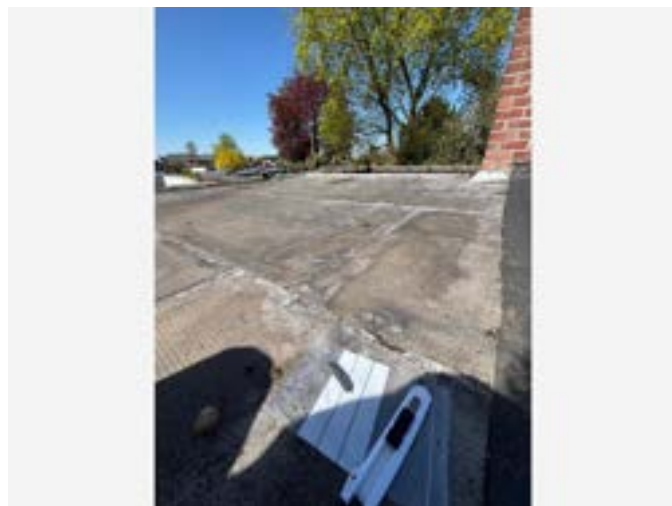
Fiche 16: Roofing boven de woning

Geen asbest

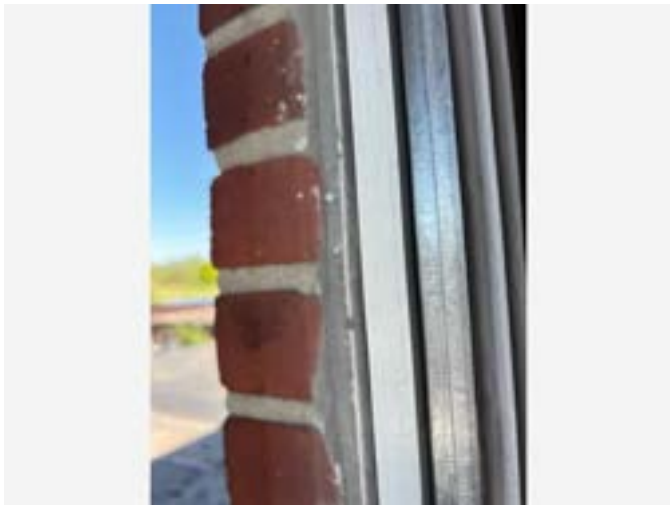
Beschrijving	Notitie	Terug te vinden op plannen
Fiche 19: Onderdak (niet aanwezig)	Er is geen te onderzoeken onderdak aanwezig op de inspectielocatie.	-
Fiche 20: Mastiek (niet aanwezig)	Er is geen asbestverdachte mastiek aanwezig. De voegen tussen het schijnwerk en de buitengevel zijn mortelvoegen.	-
Fiche 21: Liftinfrastructuur (niet aanwezig)	Er is geen liftinfrastructuur aanwezig op de inspectielocatie.	-
Fiche 22: Leidingisolatie (niet aanwezig)	Er is geen asbestverdachte leidingisolatie aanwezig.	-
