Asbestinventarisatetest

Gentse Steenweg 144, 9990 Maldegem

Attestnummer : 20241219-000053.000

Uitgegeven op : 19.12.2024

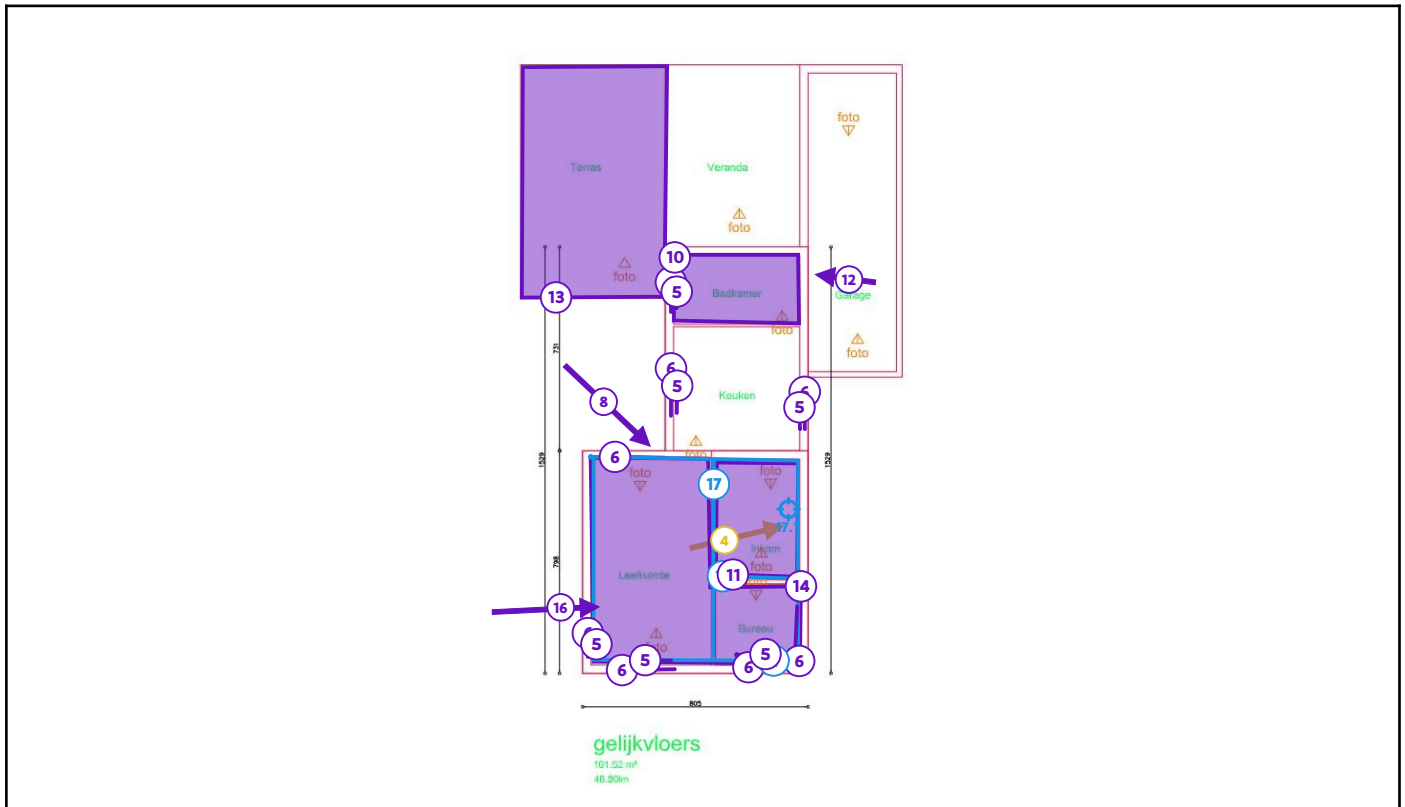
Plan 1.2: gelijkvloers

Beschrijving	Type	Actie
4. Electriciteitkast	Asbestmateriaal	Zorgvuldig beheren
5. Tabletten	Advies	-
6. Kitten	Advies	-
8. Dakgoot	Advies	-
10. Badkamer vloer	Advies	-
11. Vloer gang	Advies	-
12. Leidingen	Advies	-
13. Terras	Advies	-
14. Vloer leefruimte	Advies	-

16. Schouw	Advies	-
17. Muur beneden	Geen asbest	-
17.1 Code: MM001	Mengmonster	-

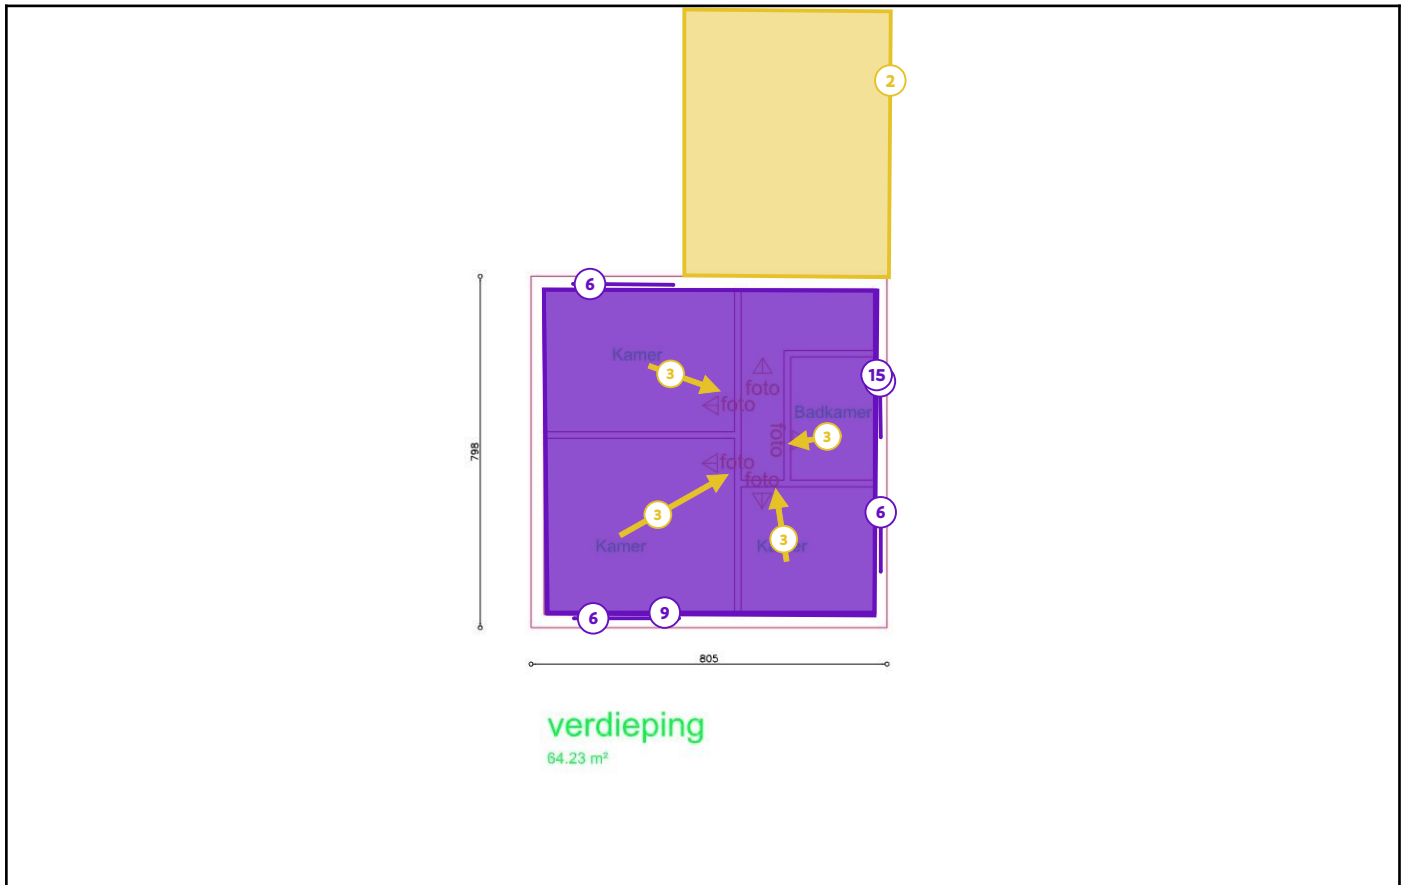
Plan 1.3: verdieping

Beschrijving	Type	Actie
2. Plat dak	Asbestmateriaal	Zorgvuldig beheren
3. Schakelaar	Asbestmateriaal	Zorgvuldig beheren
6. Kitten	Advies	-
9. Vloer boven	Advies	-
15. Plafond boven	Advies	-

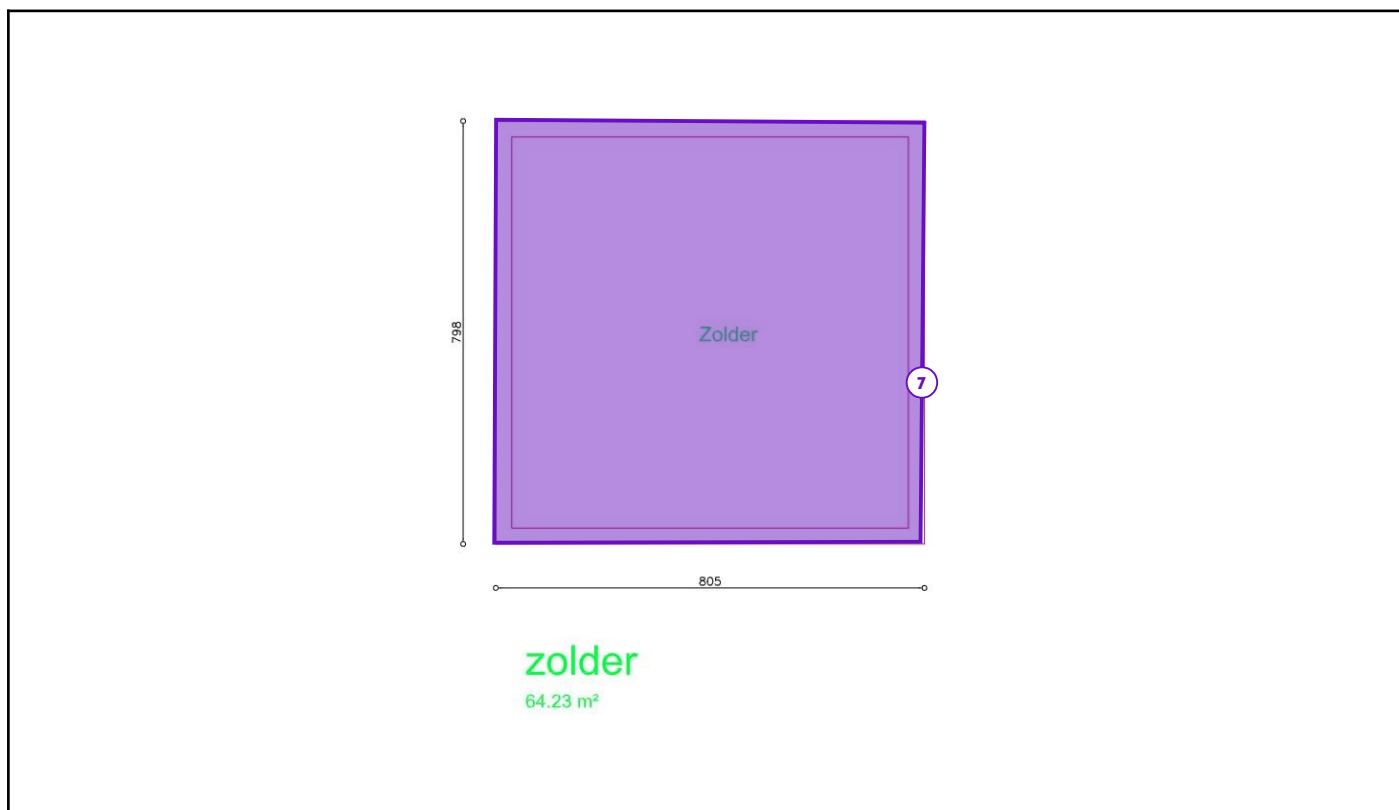
Plan 1.4: zolder

Beschrijving	Type	Actie
7. Onderdak	Advies	-

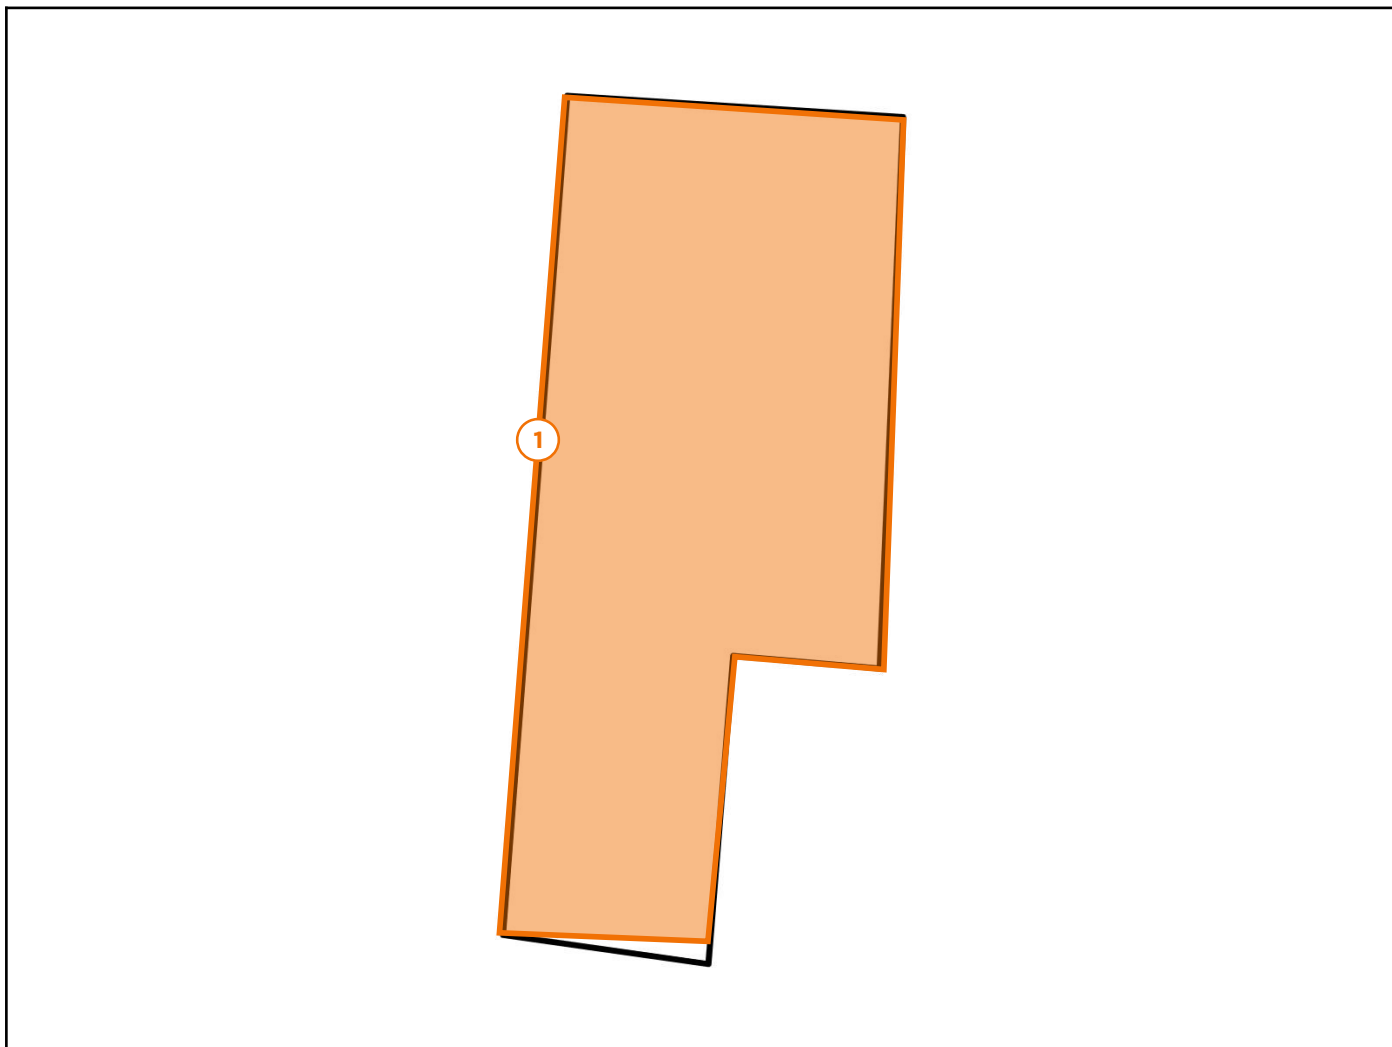
Plan 2.1: Bijgebouw plan

Beschrijving	Type	Actie
1. Dak tuinhuis	Asbestmateriaal	Verwijderen
