# Asbestinventarisatattest

Kriekmoerstraat 46, 9900 Eeklo

Attestnummer : 20260210-000454.000

Uitgegeven op : 10.02.2026

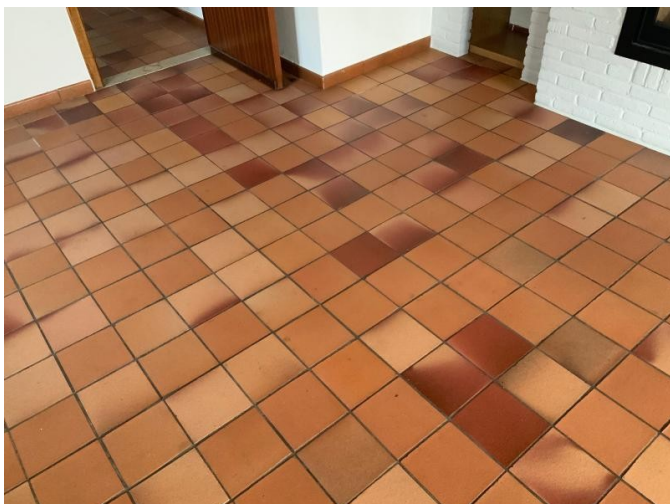
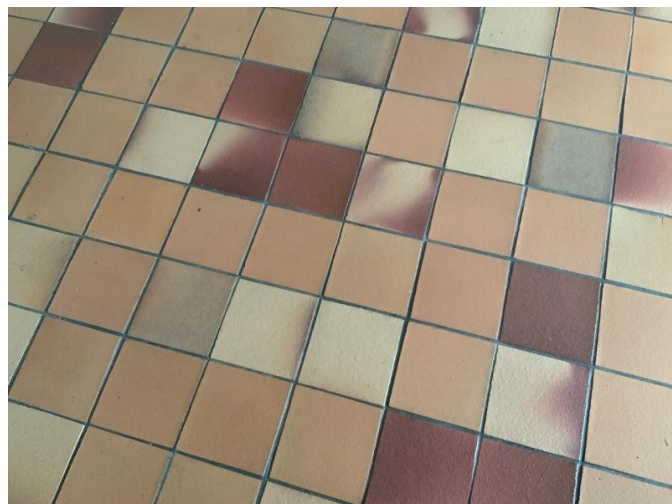
| Basis voor advies | De asbestdeskundige beoordeelt het materiaal als niet-asbestverdacht. |
| Primaire drager | Vloer |

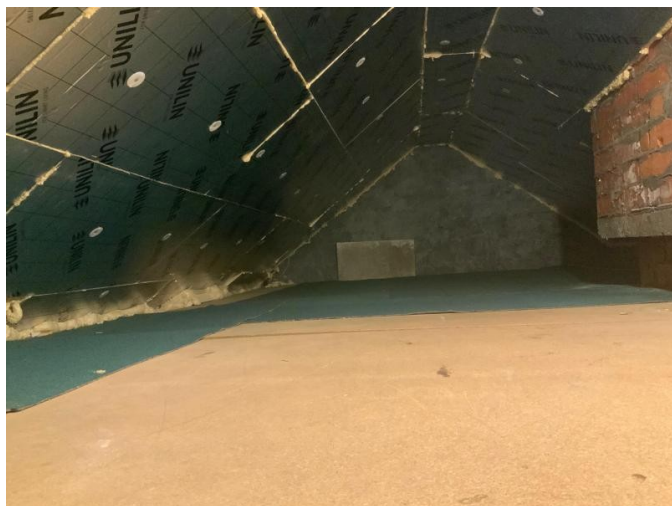
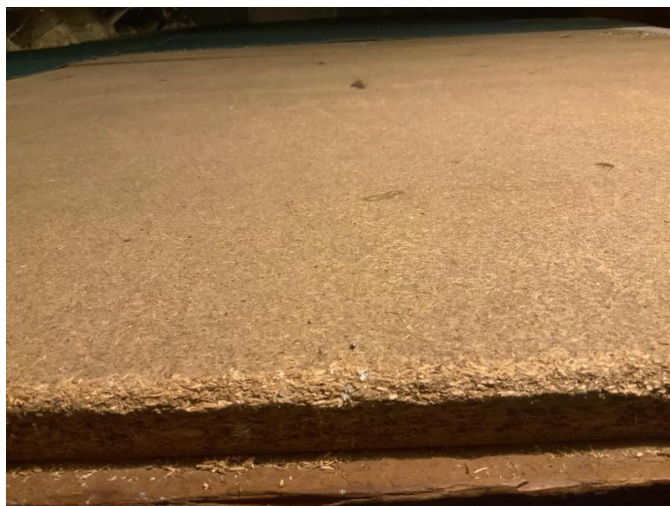
| Basis voor advies | De asbestdeskundige beoordeelt het materiaal als niet-asbestverdacht. |
| Primaire drager | Vloer |

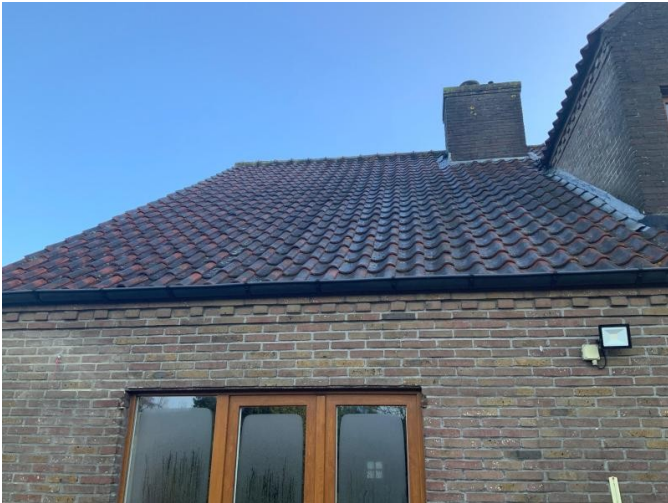
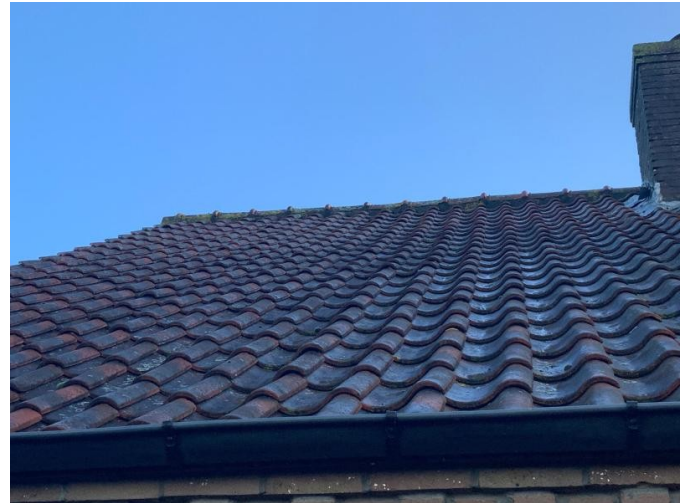
| Basis voor advies | De asbestdeskundige beoordeelt het materiaal als niet-asbestverdacht. |
| Primaire drager | Schuin dak |

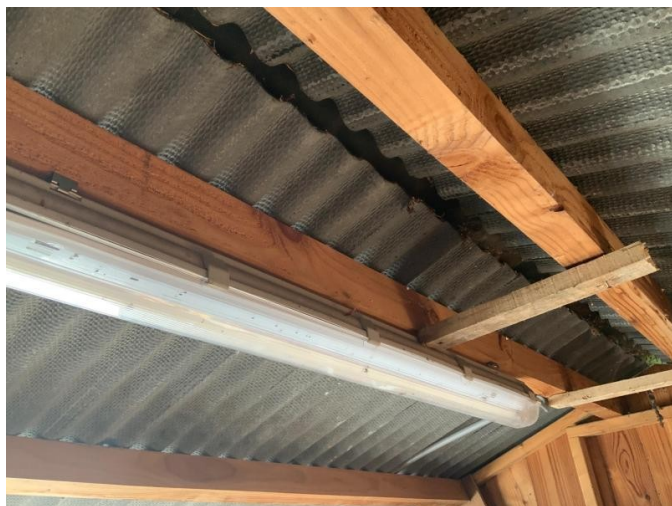
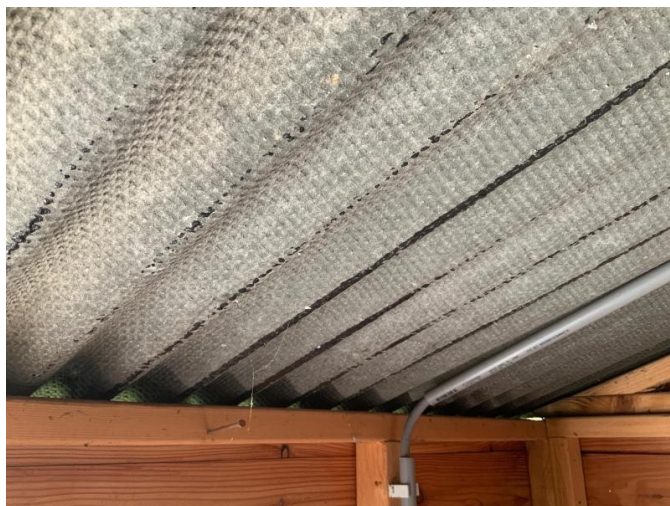
| Basis voor advies | De asbestdeskundige beoordeelt het materiaal als niet-asbestverdacht. |
| Primaire drager | Schuin dak |

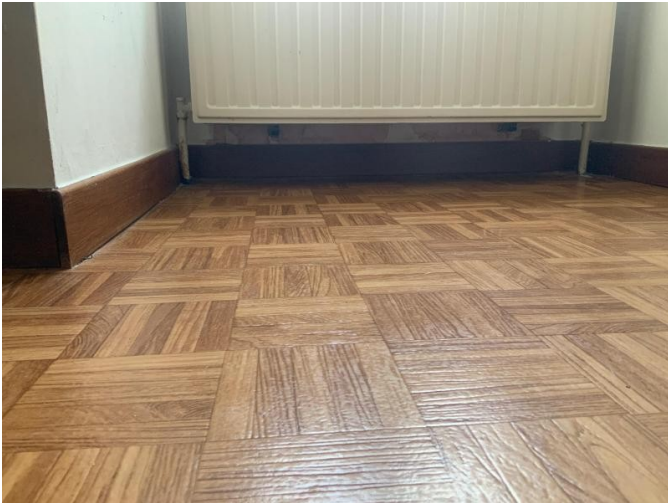
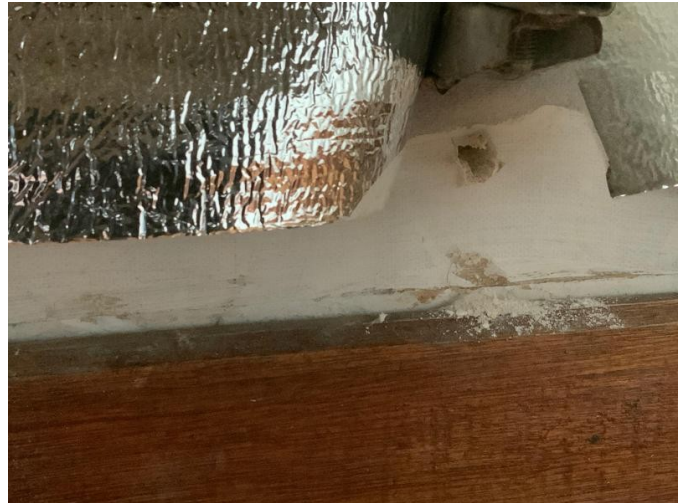
## Fiche 15: 2.pleisterwerk

Geen asbest

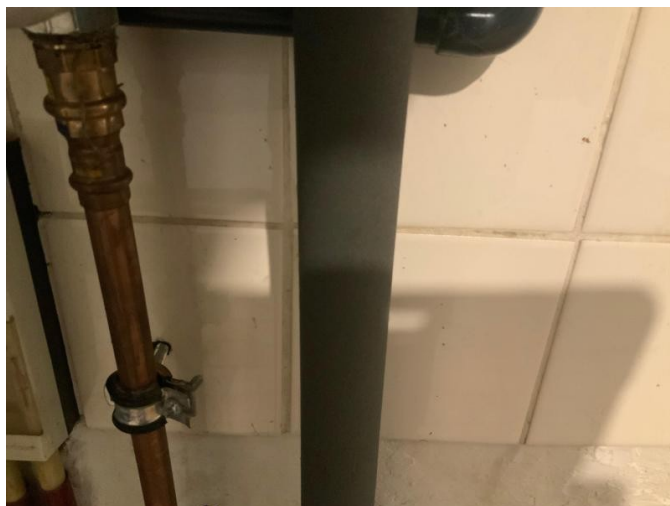
*Detailfoto*

## Fiche 19: 1. afdichting (kitten)
