Asbestinventarisatetest

Doornzeelsestraat 111, 9940 Evergem

Attestnummer : 20240415-000012.000

Uitgegeven op : 15.04.2024

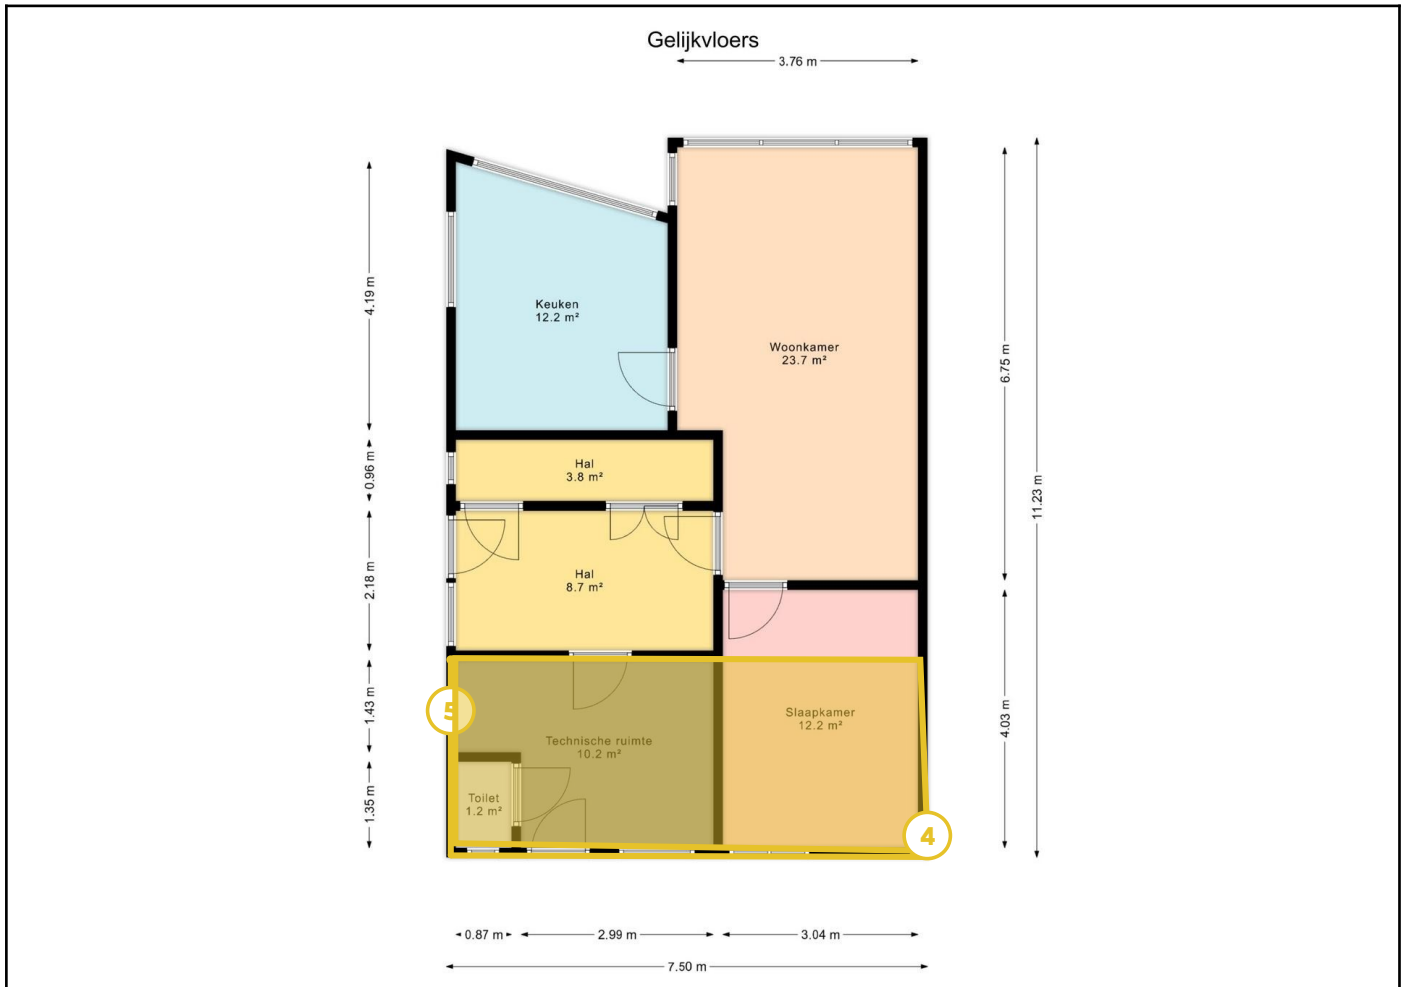
Plan 1.1: Plan gelijkvloers 2D - Platdak

Beschrijving	Type	Actie
4. Roofing platdak	Asbestmateriaal	Zorgvuldig beheren
5. Dakrand platdak	Asbestmateriaal	Zorgvuldig beheren

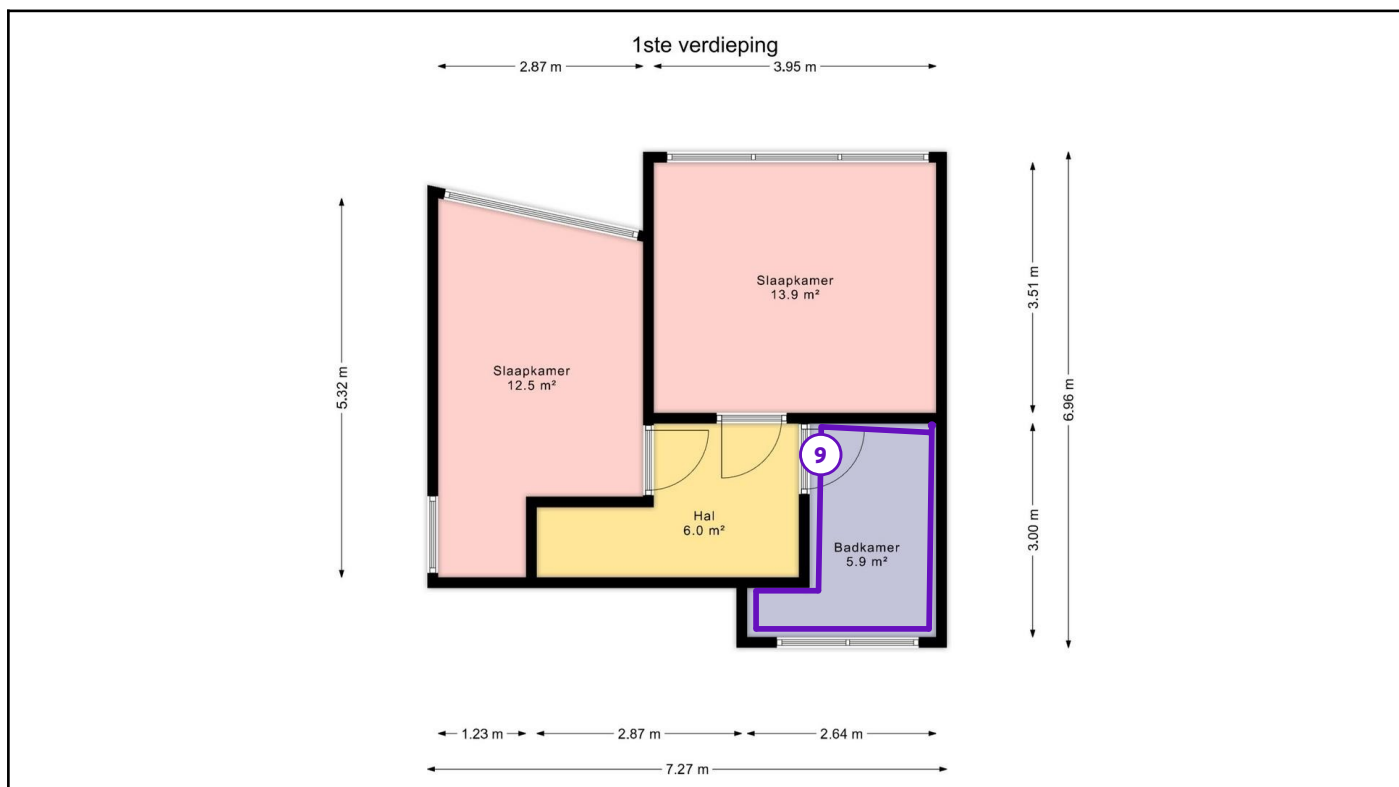
Plan 1.2: Plan 1ste verdieping 2D

Beschrijving	Type	Actie
9. Tegels badkamer	Advies	-

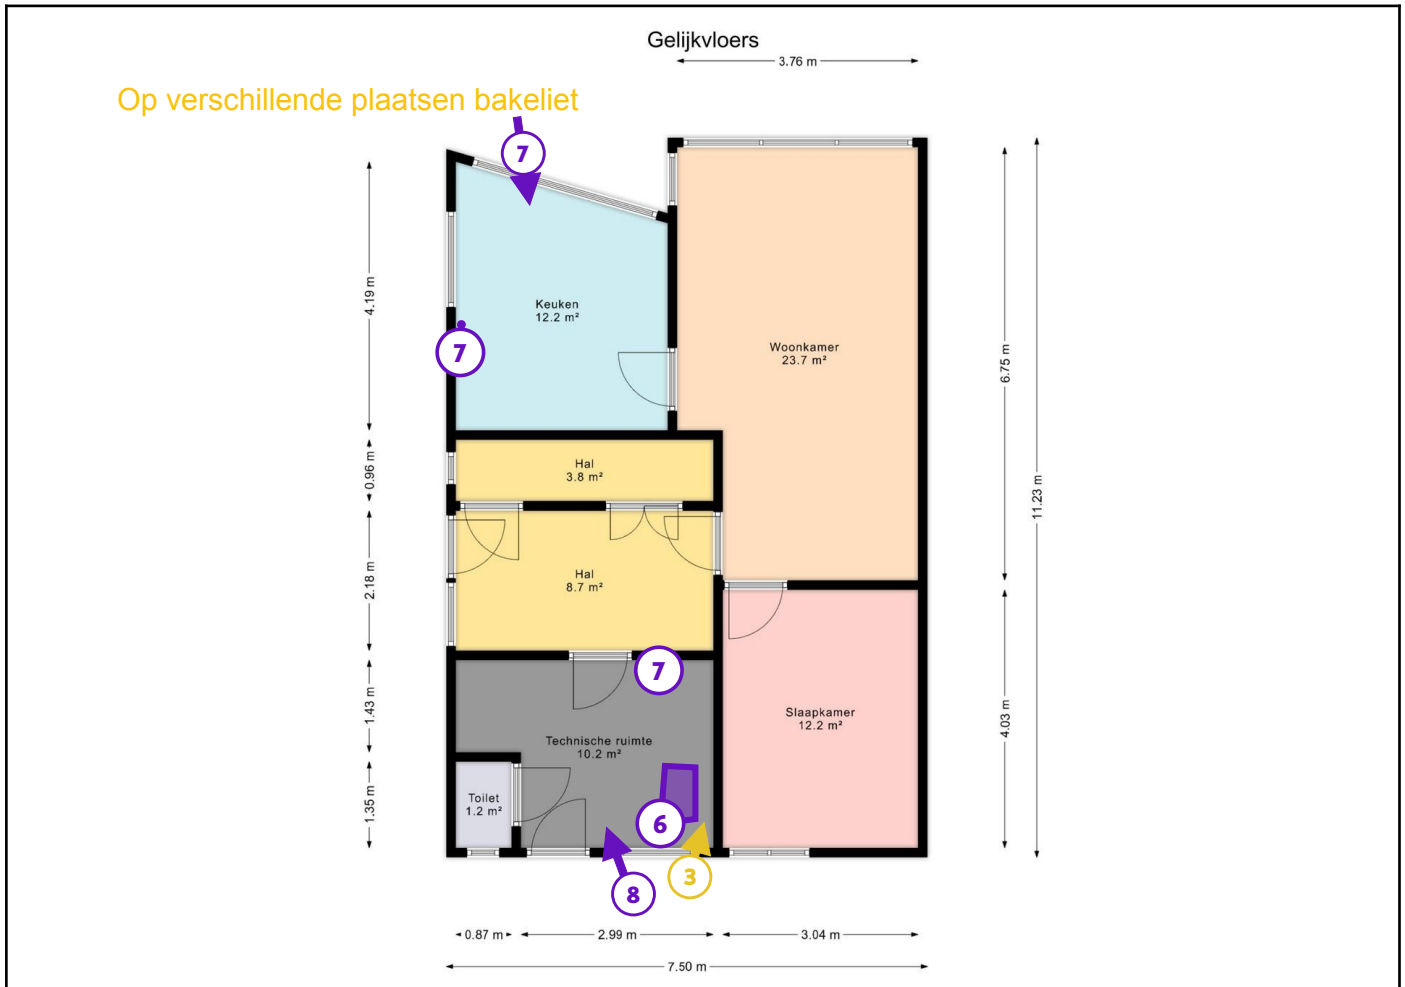
Plan 1.7: Plan gelijkvloers 2D

Beschrijving	Type	Actie
3. Afdeksplaat Schouw bij mazoutketel	Asbestmateriaal	Zorgvuldig beheren
6. Mazoutketel	Advies	-
7. Toepassing Bakeliet	Advies	-
8. Regenwaterpomp	Advies	-

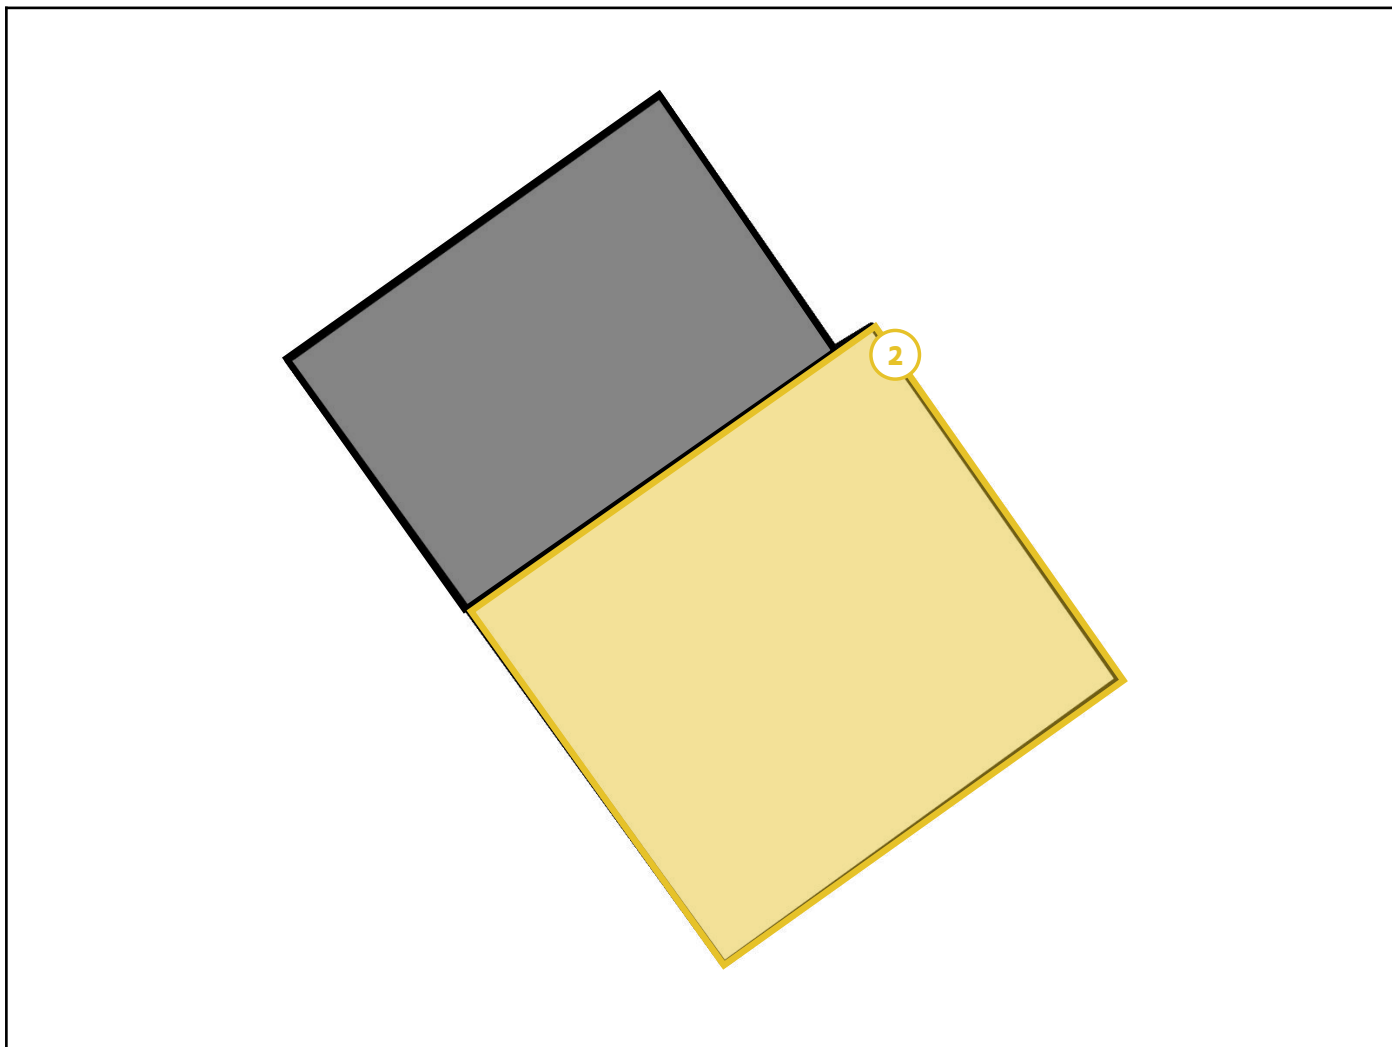
Plan 1.8: Plan zolder

Beschrijving	Type	Actie
2. Onderdak woning	Asbestmateriaal	Zorgvuldig beheren

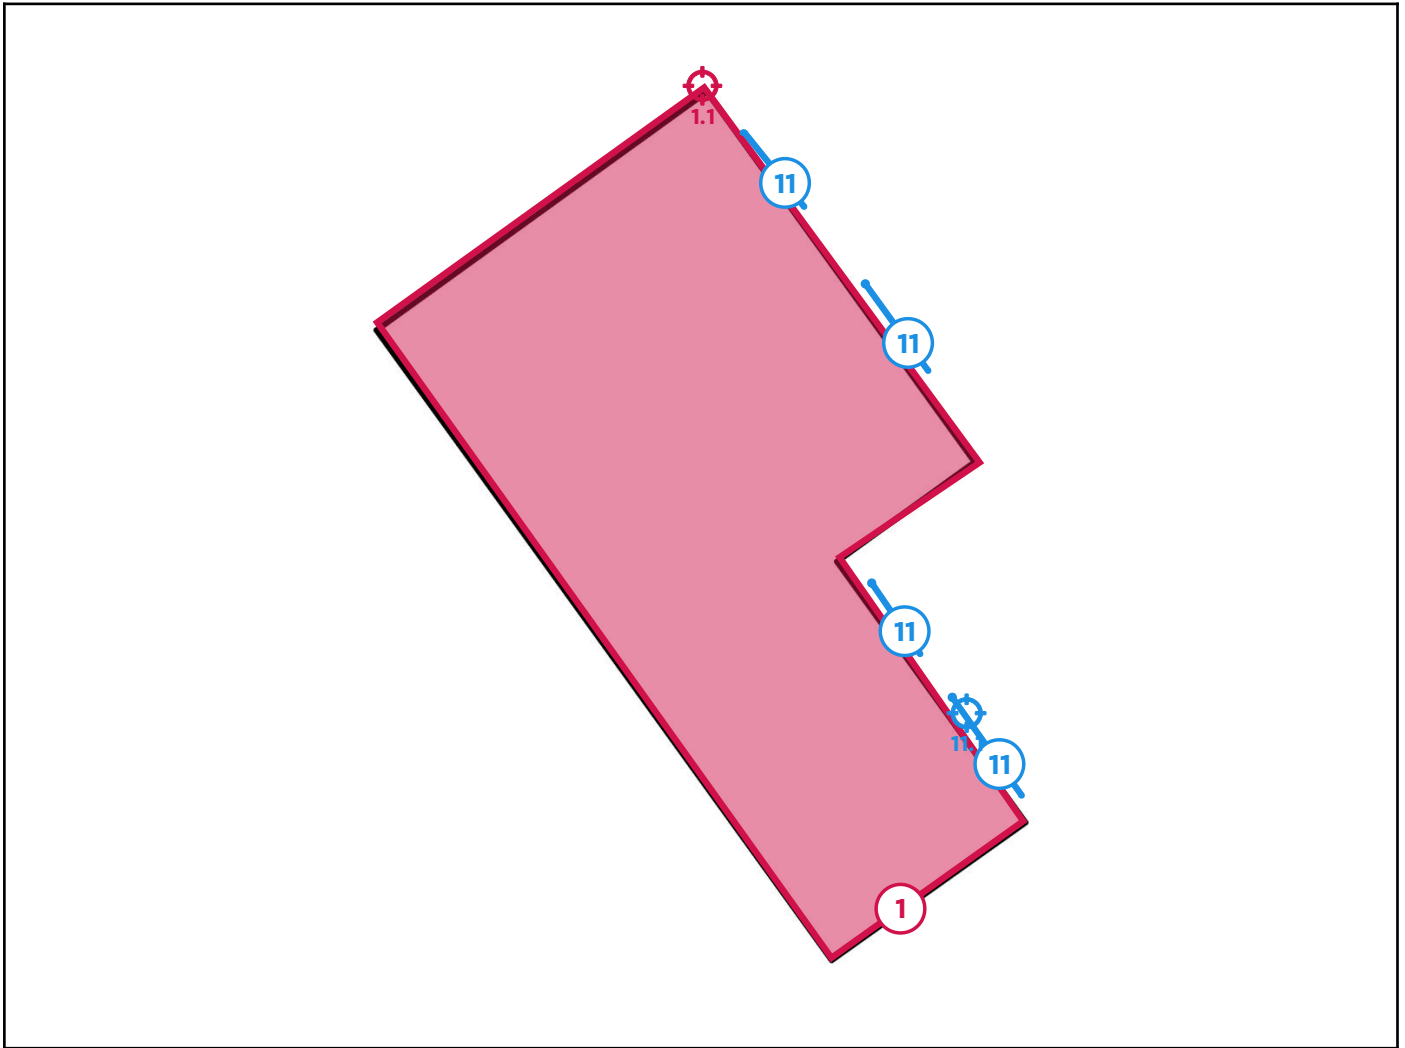
Plan 2.1: Tuinberging plan

Beschrijving	Type	Actie
1. Golfplaat Tuinberging	Asbestmateriaal	Dringend verwijderen
1.1 Code: MM04	Puntmonster	-
11. Mastiek tuinberging	Geen asbest	-
11.1 Code: MM03	Puntmonster	-
