Asbestinventarisatetest

Wippelgem Dorp 93, 9940 Evergem

Attestnummer : 20240415-000123.000

Niet-asbestveilig

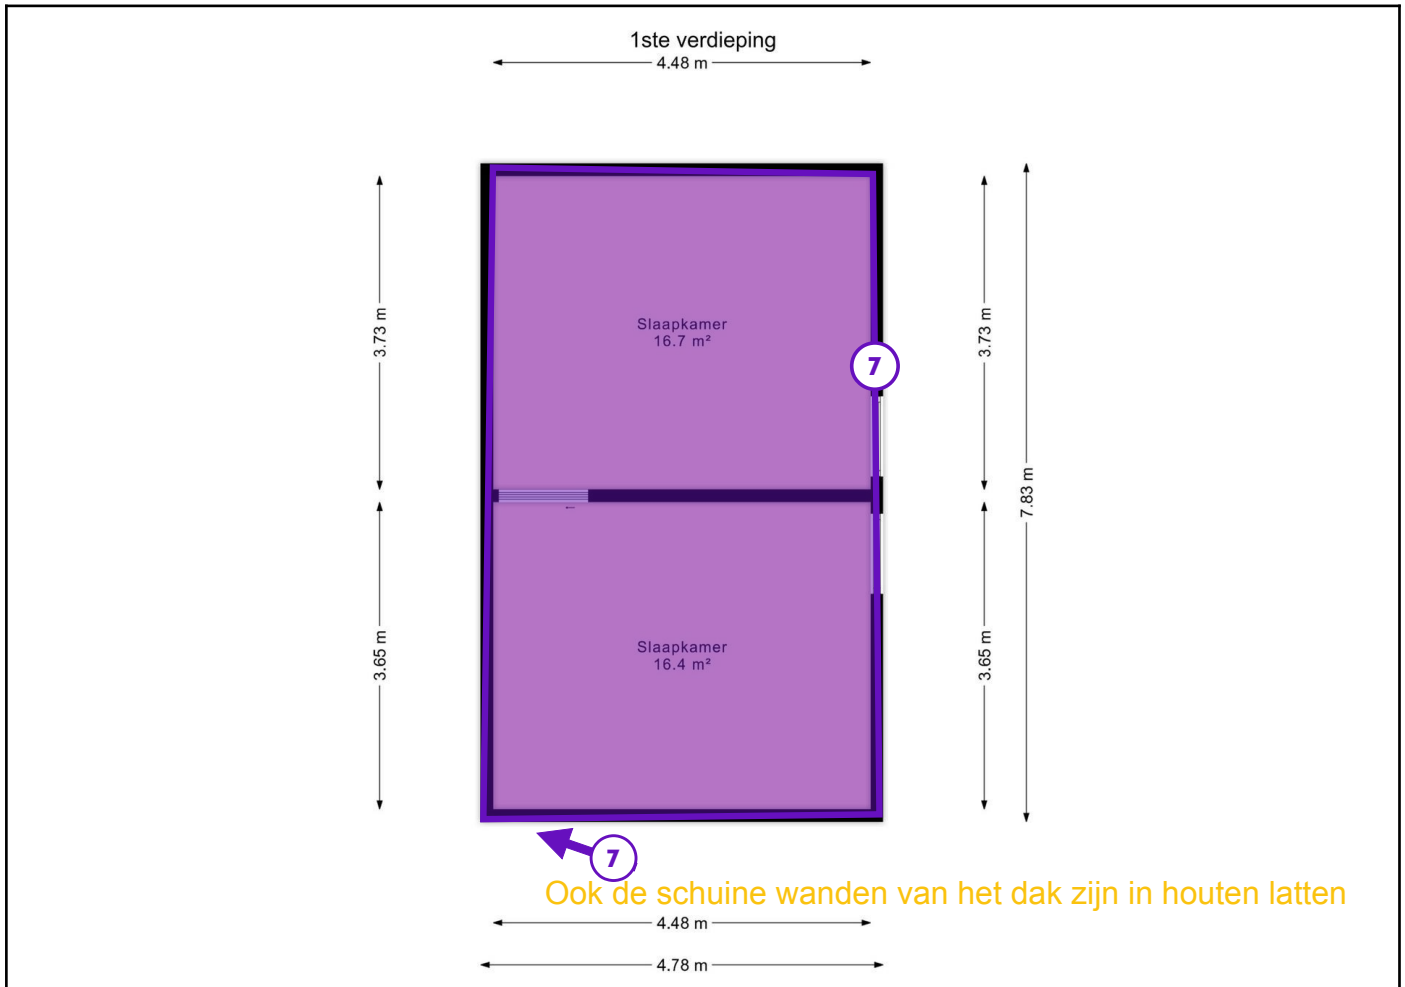
Plan 1.2: Plan 1ste verdieping plafond

Beschrijving	Type	Actie
7. Plafond plaatmateriaal	Advies	-

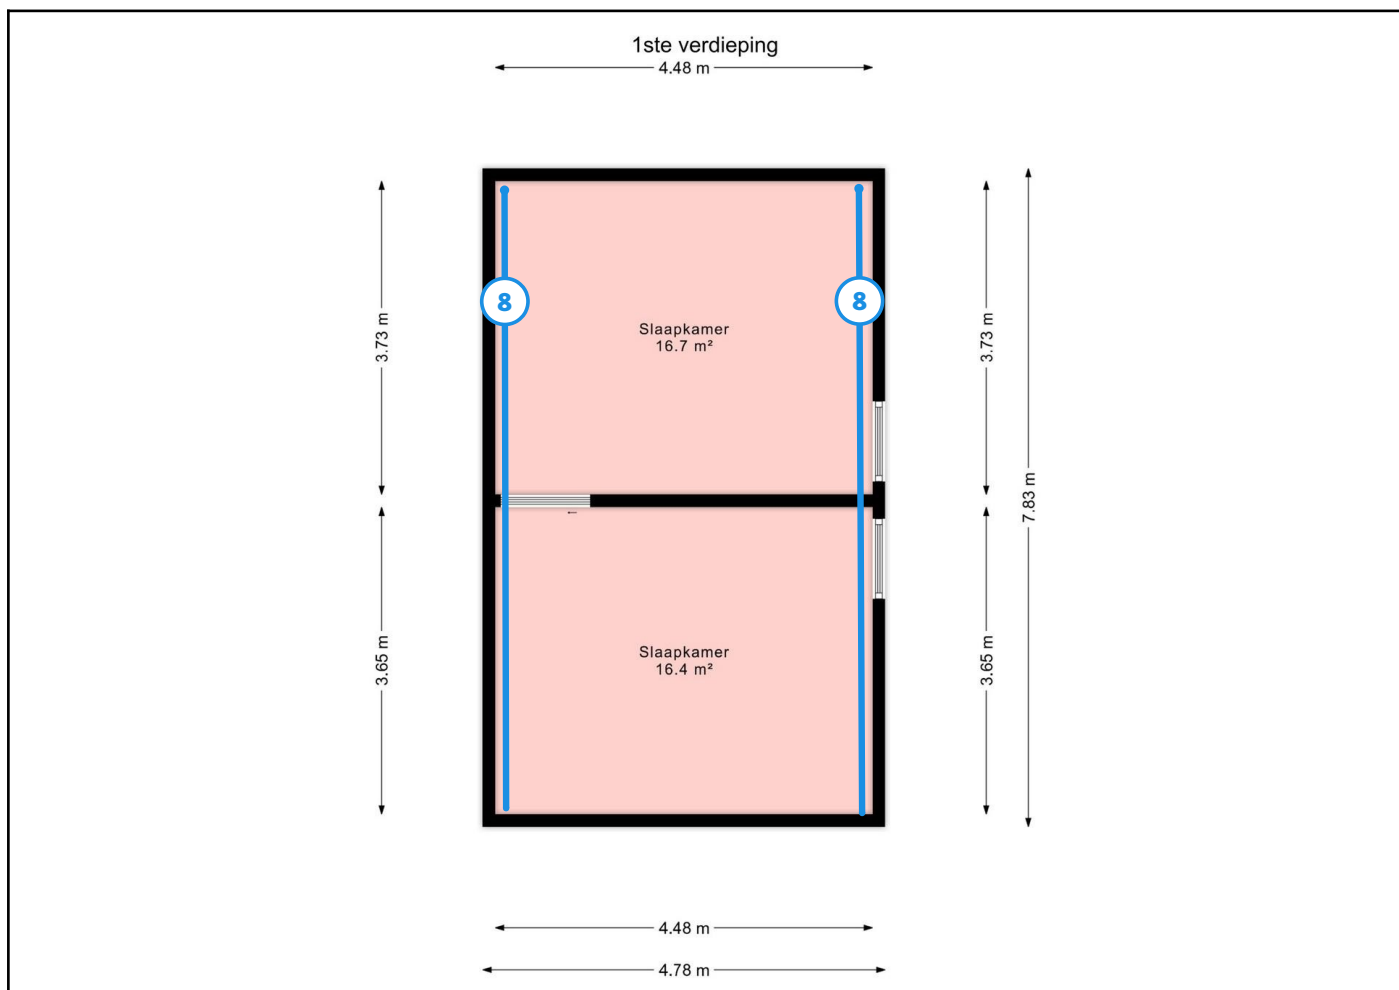
Plan 1.3: Plan 1ste verdieping Muren

Beschrijving	Type	Actie
8. Pleisterwerk muur	Geen asbest	-

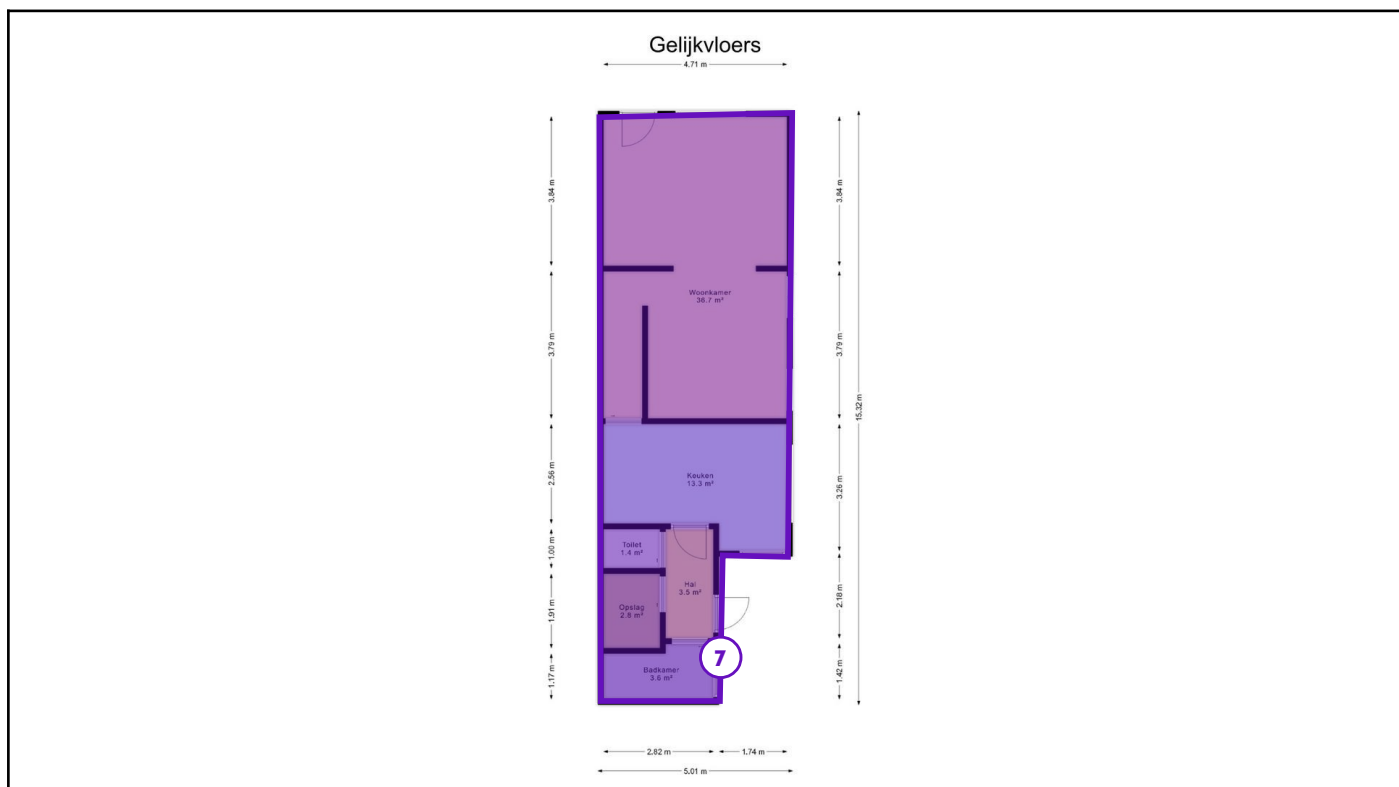
Plan 1.5: Plan gelijkvloers -plafond

Beschrijving	Type	Actie
7. Plafond plaatmateriaal	Advies	-

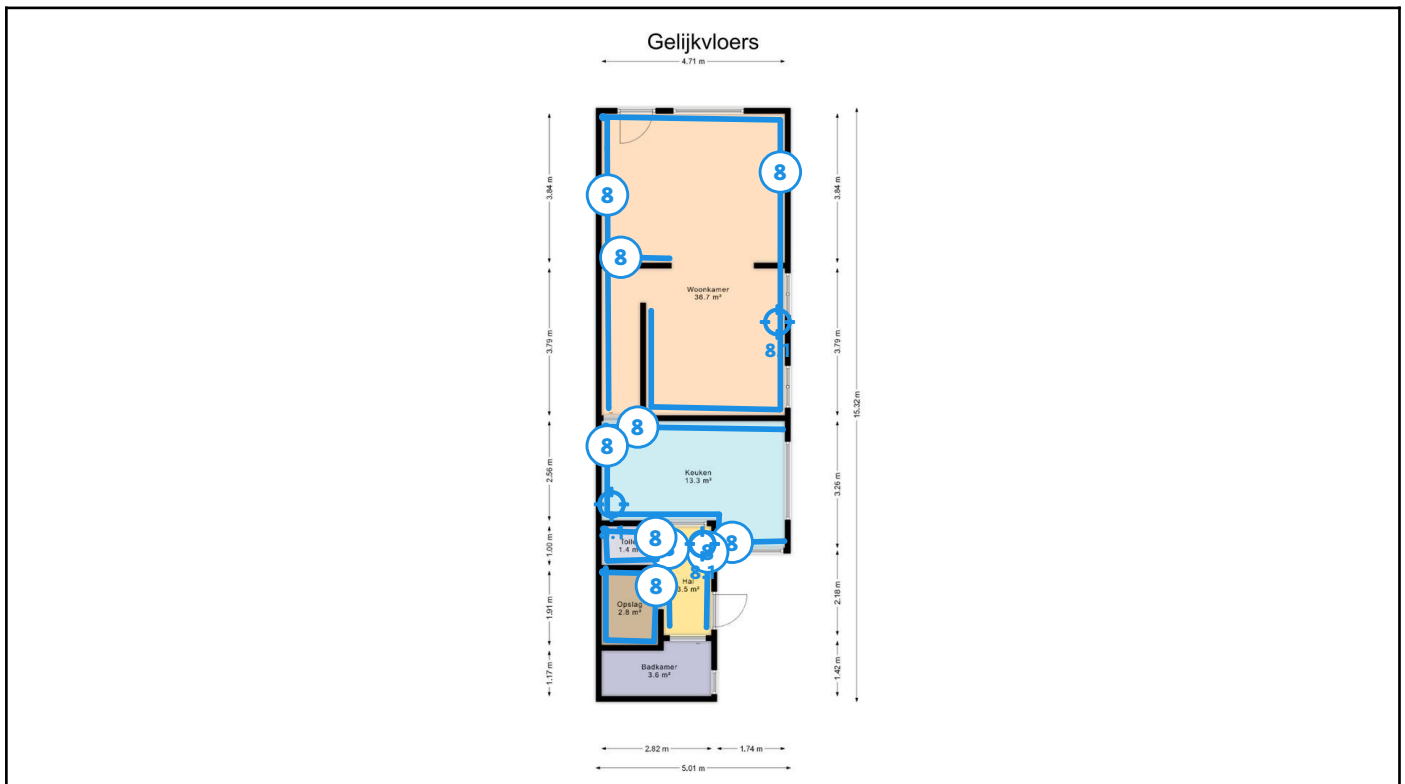
Plan 1.6: Plan gelijkvloers -Muren

Beschrijving	Type	Actie
8. Pleisterwerk muur	Geen asbest	-
8.1 Code: MM01	Mengmonster	-

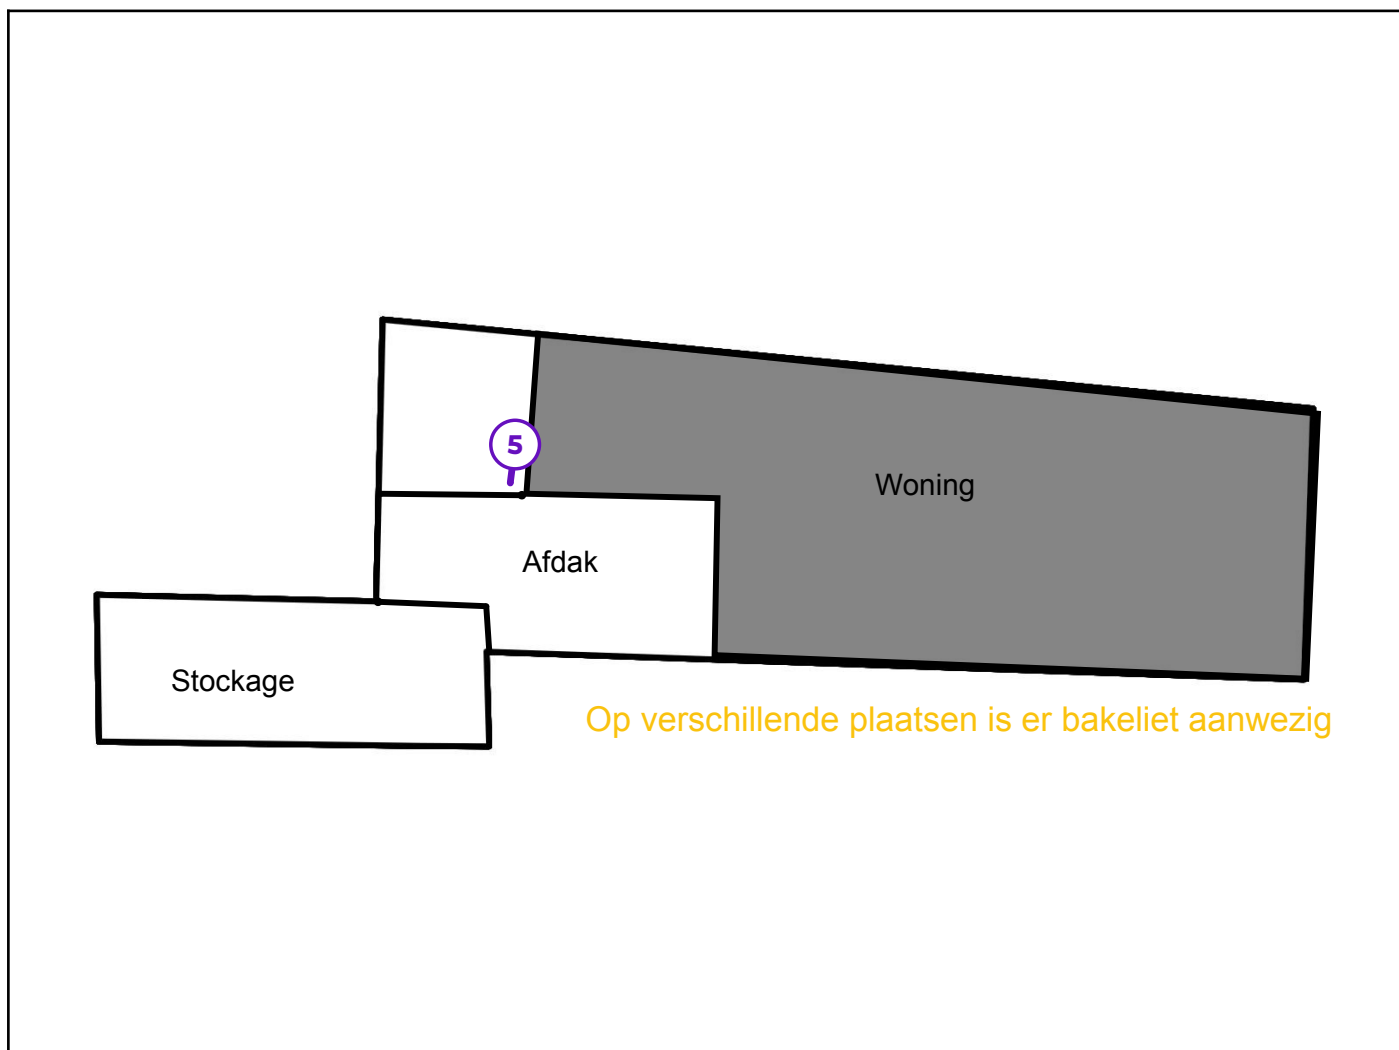
Plan 1.8: Hoofdgebouw plan - Tuinberging

Beschrijving	Type	Actie
4. Bakeliet - elektriciteit	Advies	-
5. Regenwaterpomp	Advies	-

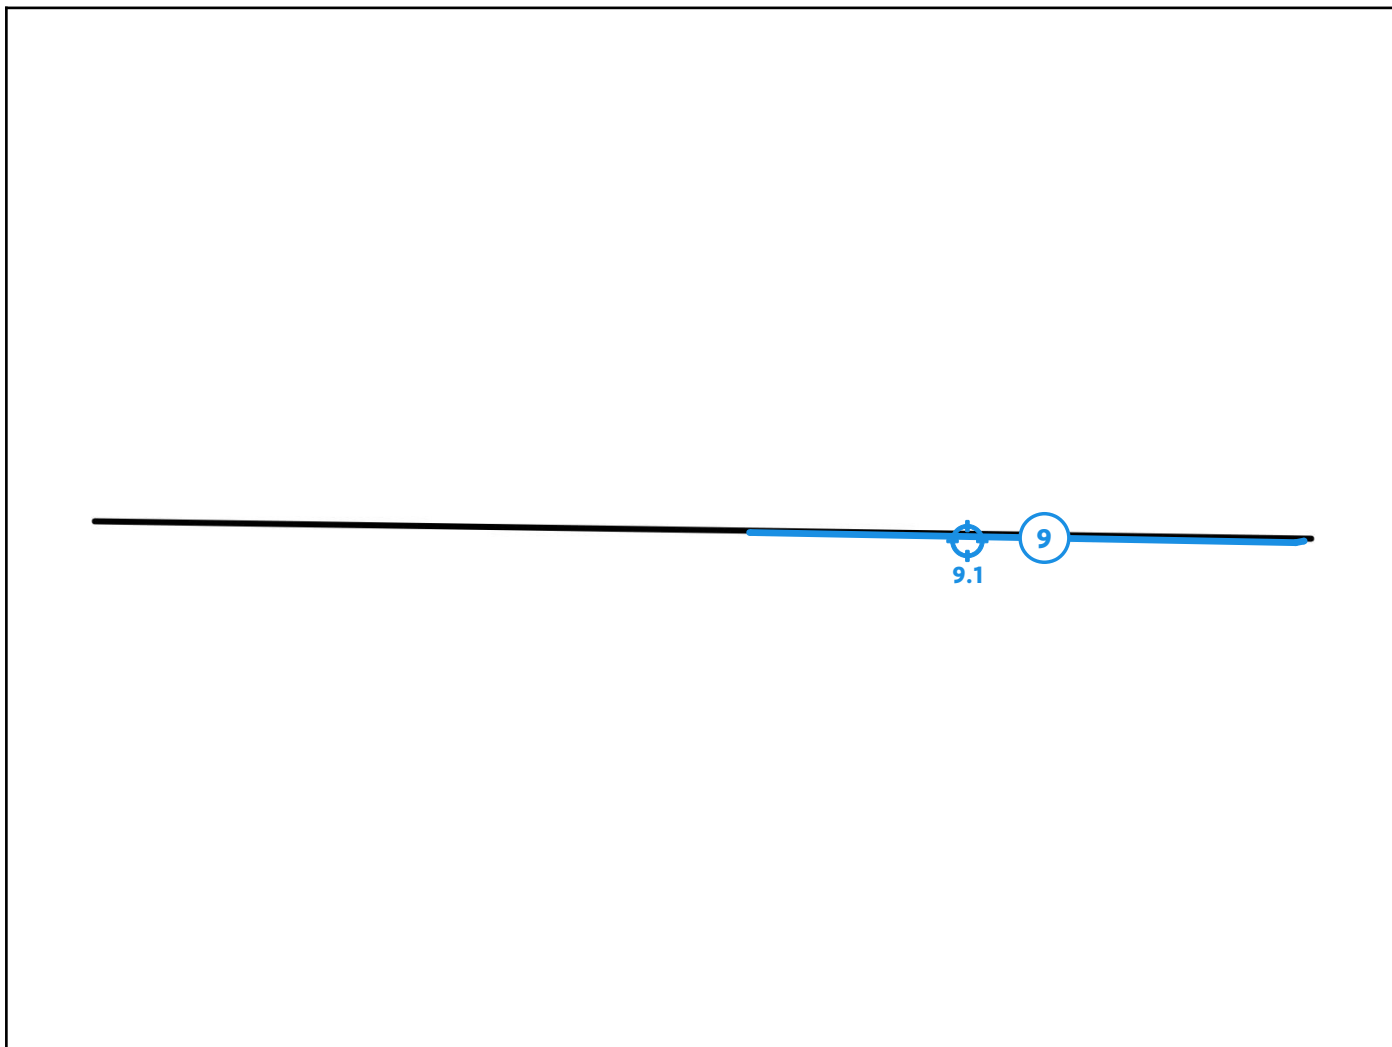
Plan 2.1: Scheidingsmuur plan

Beschrijving	Type	Actie
9. Scheidingsmuur - golfplaat	Geen asbest	-
9.1 Code: MM02	Puntmonster	-
