Asbestinventarisatetest

Hofterbossen 53, 9220 Hamme

Attestnummer : 20230819-000069.000

Uitgegeven op : 19.08.2023

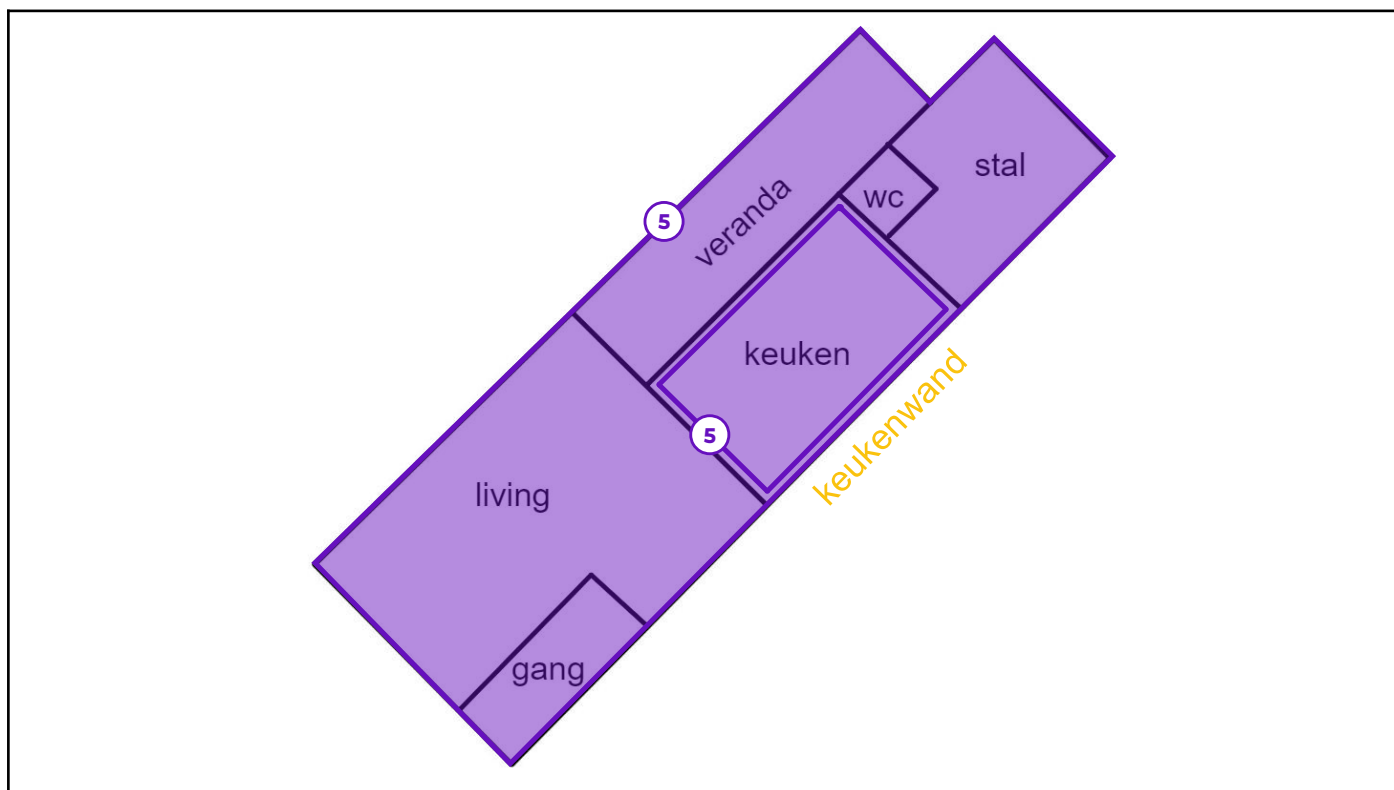
Plan 1.2: Gelijkvloers tegellijm

Beschrijving	Type	Actie
5. Tegellijm geheel gelijkvloers	Advies	-

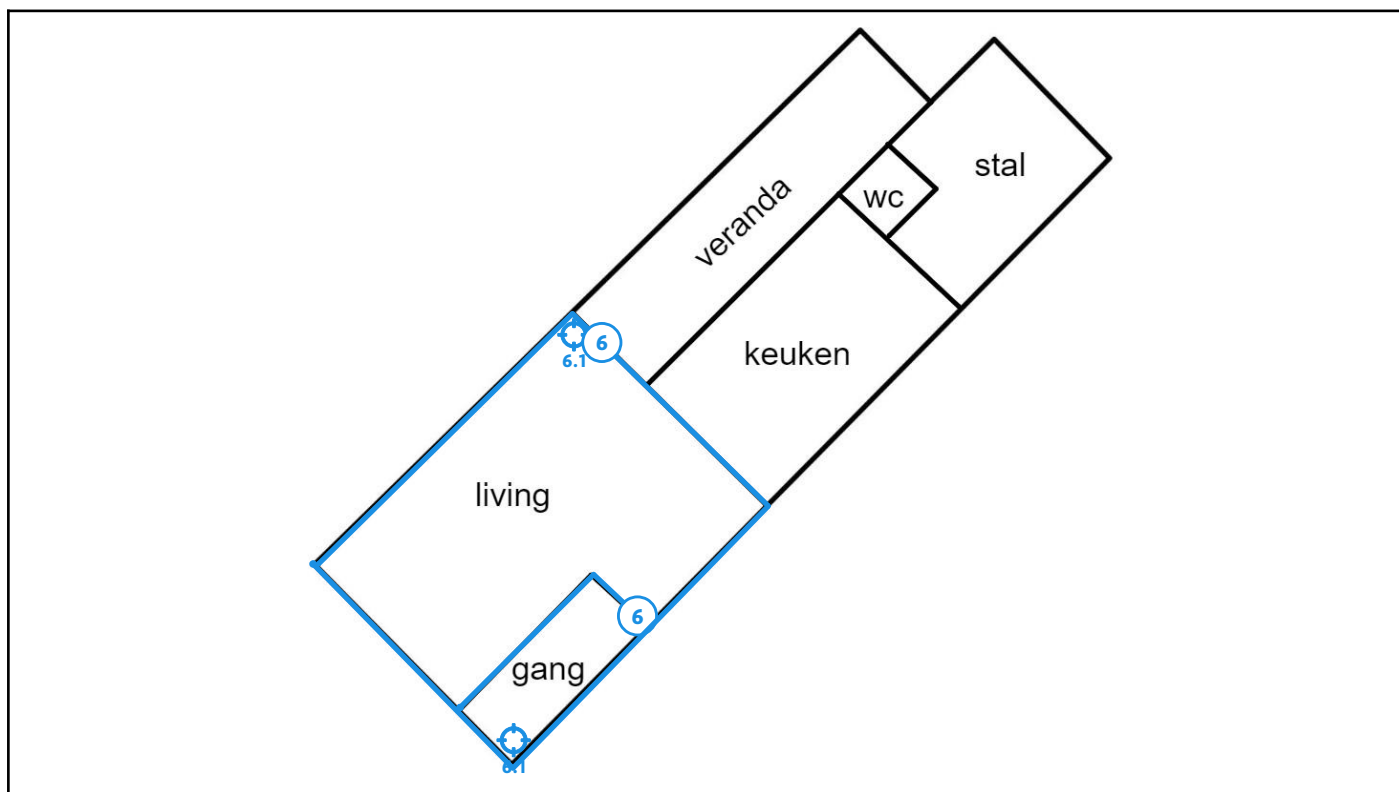
Plan 1.3: Gelijkvloers pleisterwerk wanden

Beschrijving	Type	Actie
6. Pleisterwerk wanden	Geen asbest	-
6.1 Code: MM01	Mengmonster	-
