Asbestinventarisatetest

Driegoten 19A, 9220 Hamme

Attestnummer : 20260303-000307.000

Uitgegeven op : 03.03.2026

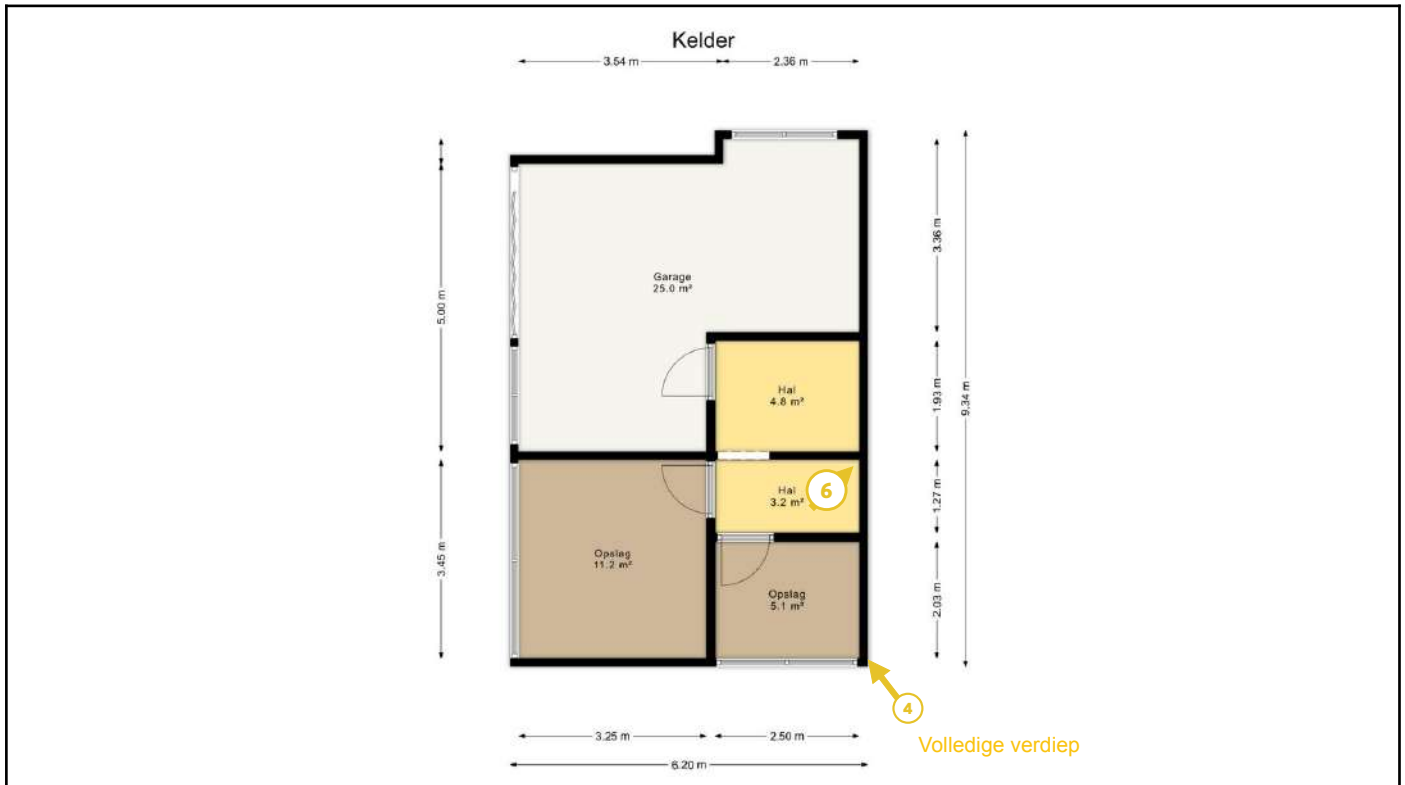
Plan 1.1: grondplan kelder

Beschrijving	Type	Actie
4. BR-Muur-Bakeliet Schakelaars en stopcontacten volledige constructies	Asbestmateriaal	Zorgvuldig beheren
6. BR-HVAC-Roetluik kelder-G-Binnenluchtstroom	Asbestmateriaal	Zorgvuldig beheren

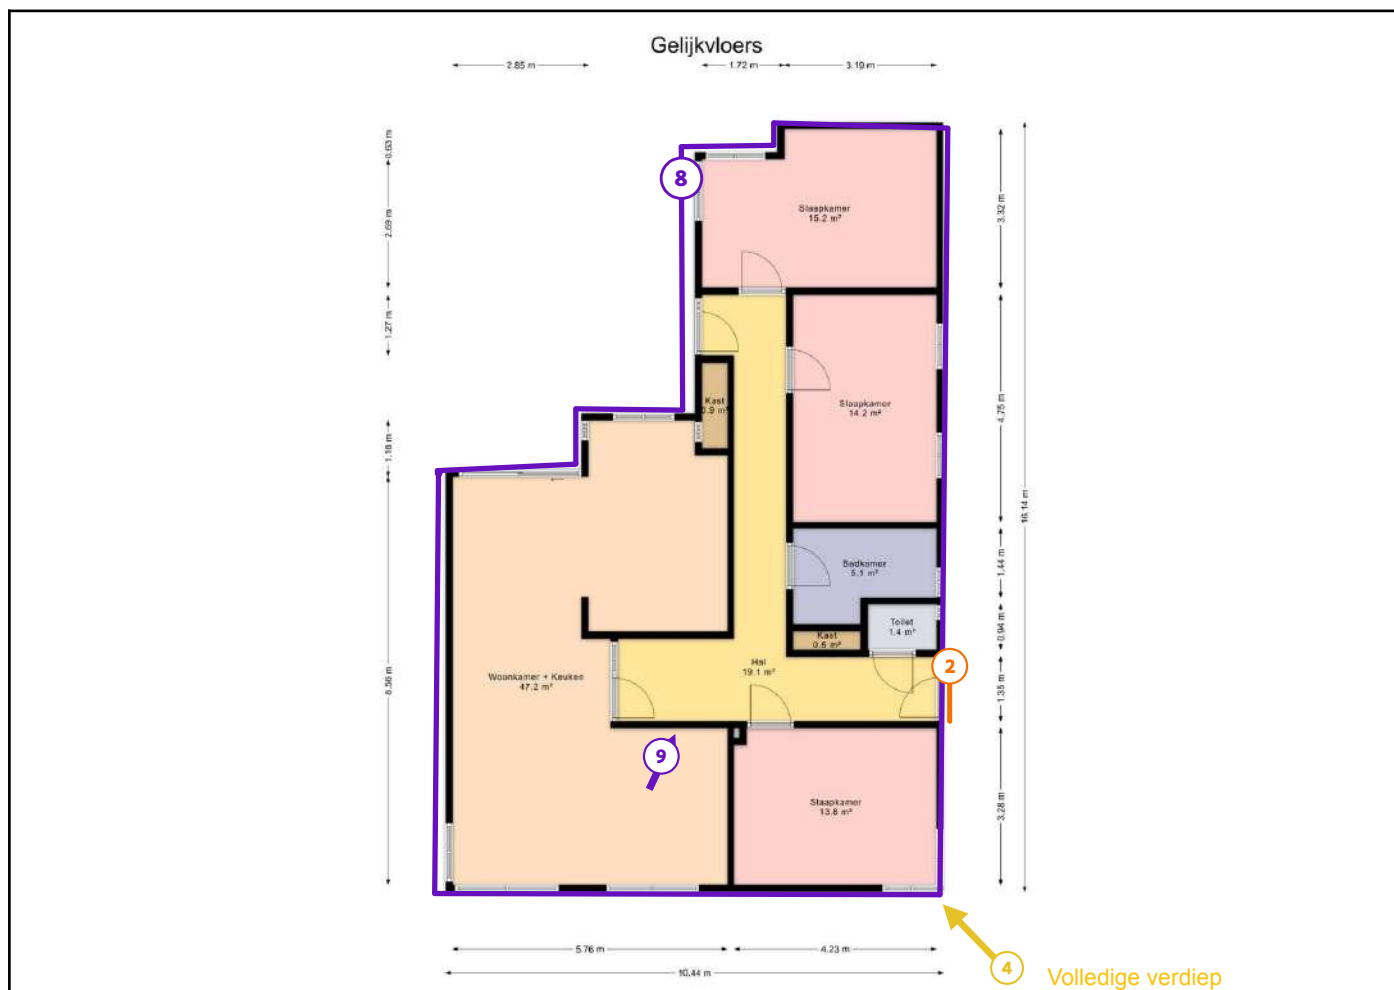
Plan 1.2: grondplan gelijkvloers

Beschrijving	Type	Actie
2. BR-Gevel-Glasal voordeur-G-Binnenlucht	Asbestmateriaal	Verwijderen
4. BR-Muur-Bakeliet Schakelaars en stopcontacten volledige constructies	Asbestmateriaal	Zorgvuldig beheren
8. AD-Gevel-Nieuwe crepi-G	Advies	-
9. AD-Gaskachel-Onderzoek onvolledig Leefruimte	Advies	-

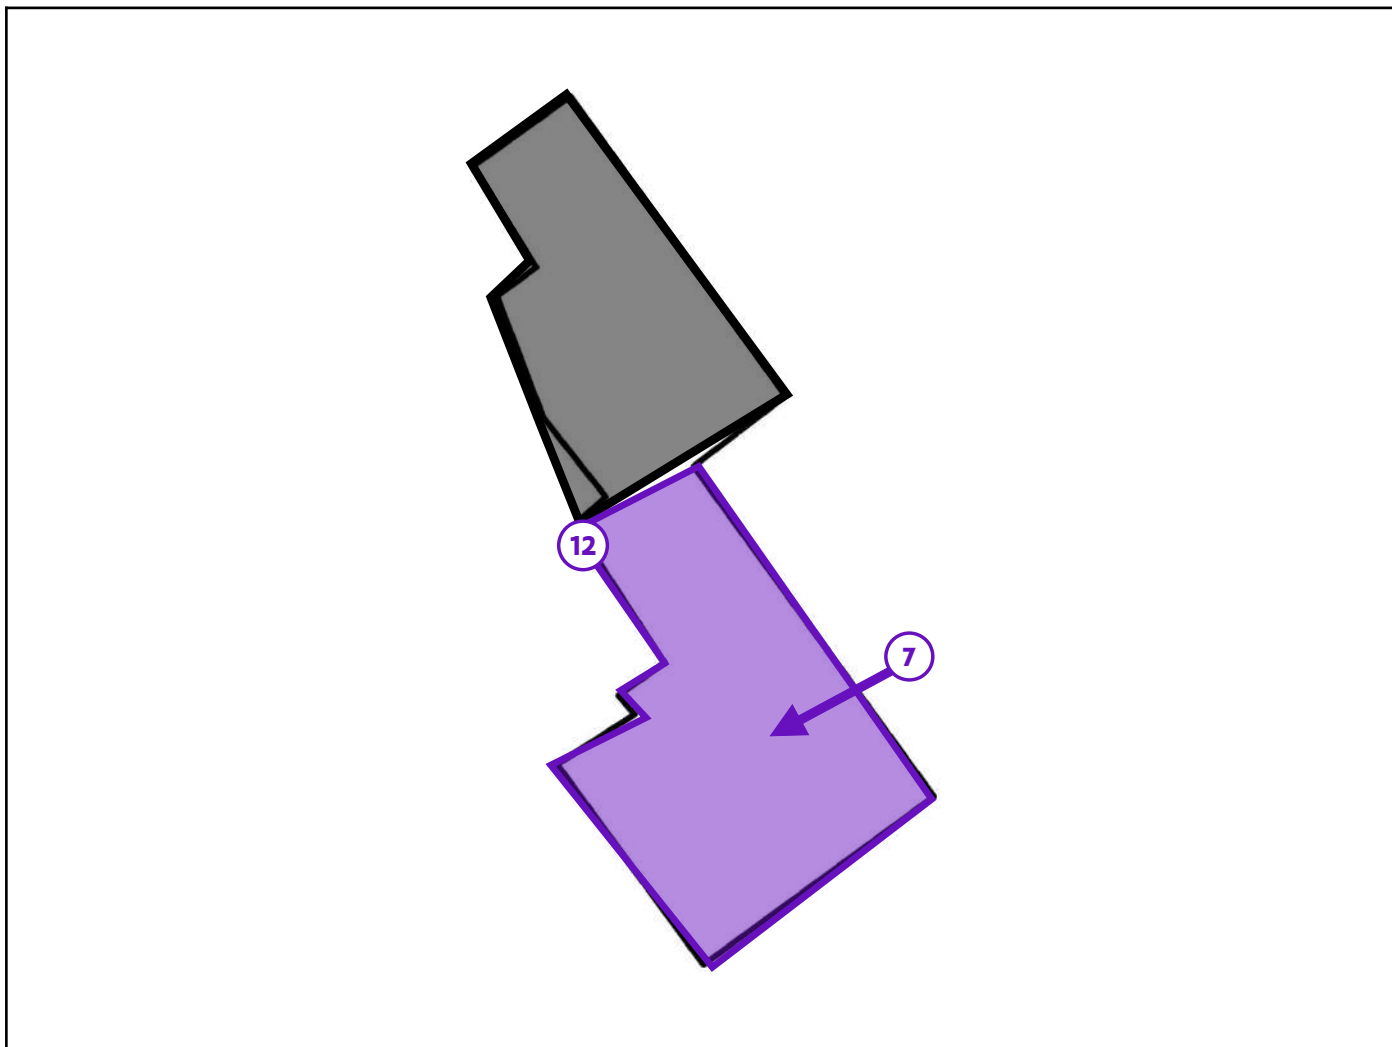
Plan 1.3: grondplan dak

Beschrijving	Type	Actie
7. BE-HDak -Schoorsteen rookgaskanaal	Beperking	-
12. AD-PDak-EPDM woning-G	Overige ruimte of materiaal	-

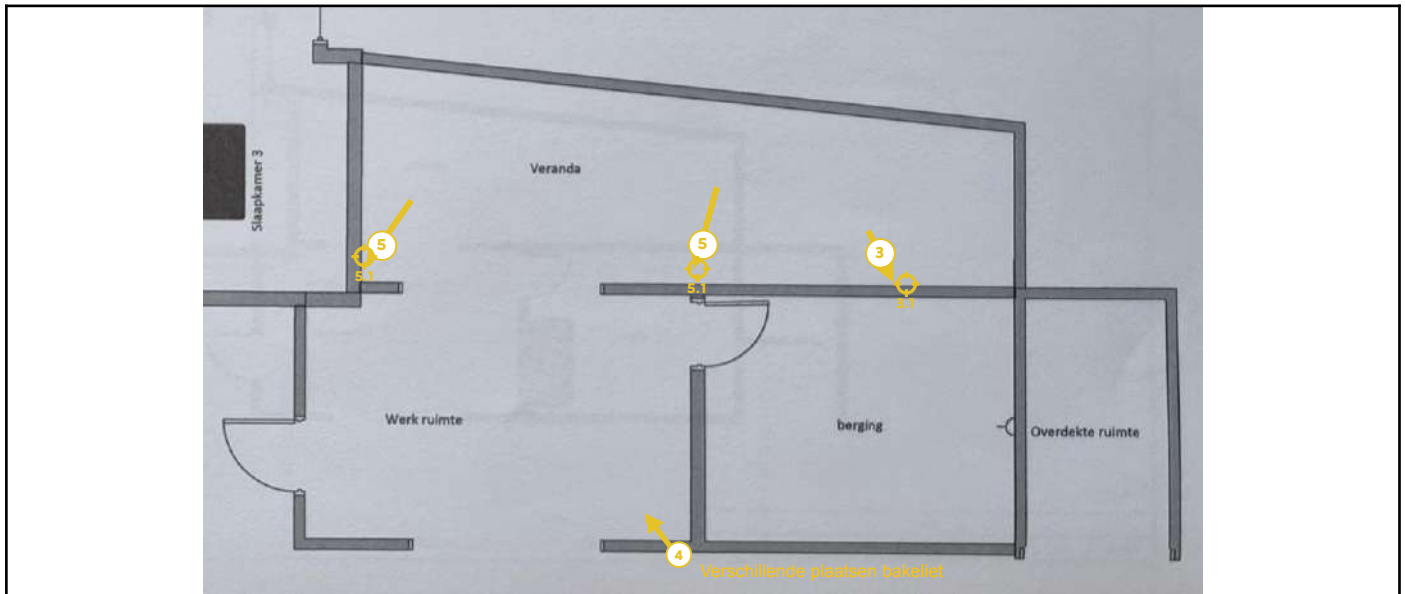
Plan 2.1: grondplan aanbouw

Beschrijving	Type	Actie
3. BR-Venster-Mastiek glas tuinberging-M	Asbestmateriaal	Zorgvuldig beheren
3.1 Code: MM03	Puntmonster	-
4. BR-Muur-Bakeliet Schakelaars en stopcontacten volledige constructies	Asbestmateriaal	Zorgvuldig beheren
5. BR-Tuinberging-Cementpalen	Asbestmateriaal	Zorgvuldig beheren
5.1 Code: MM02	Mengmonster	-

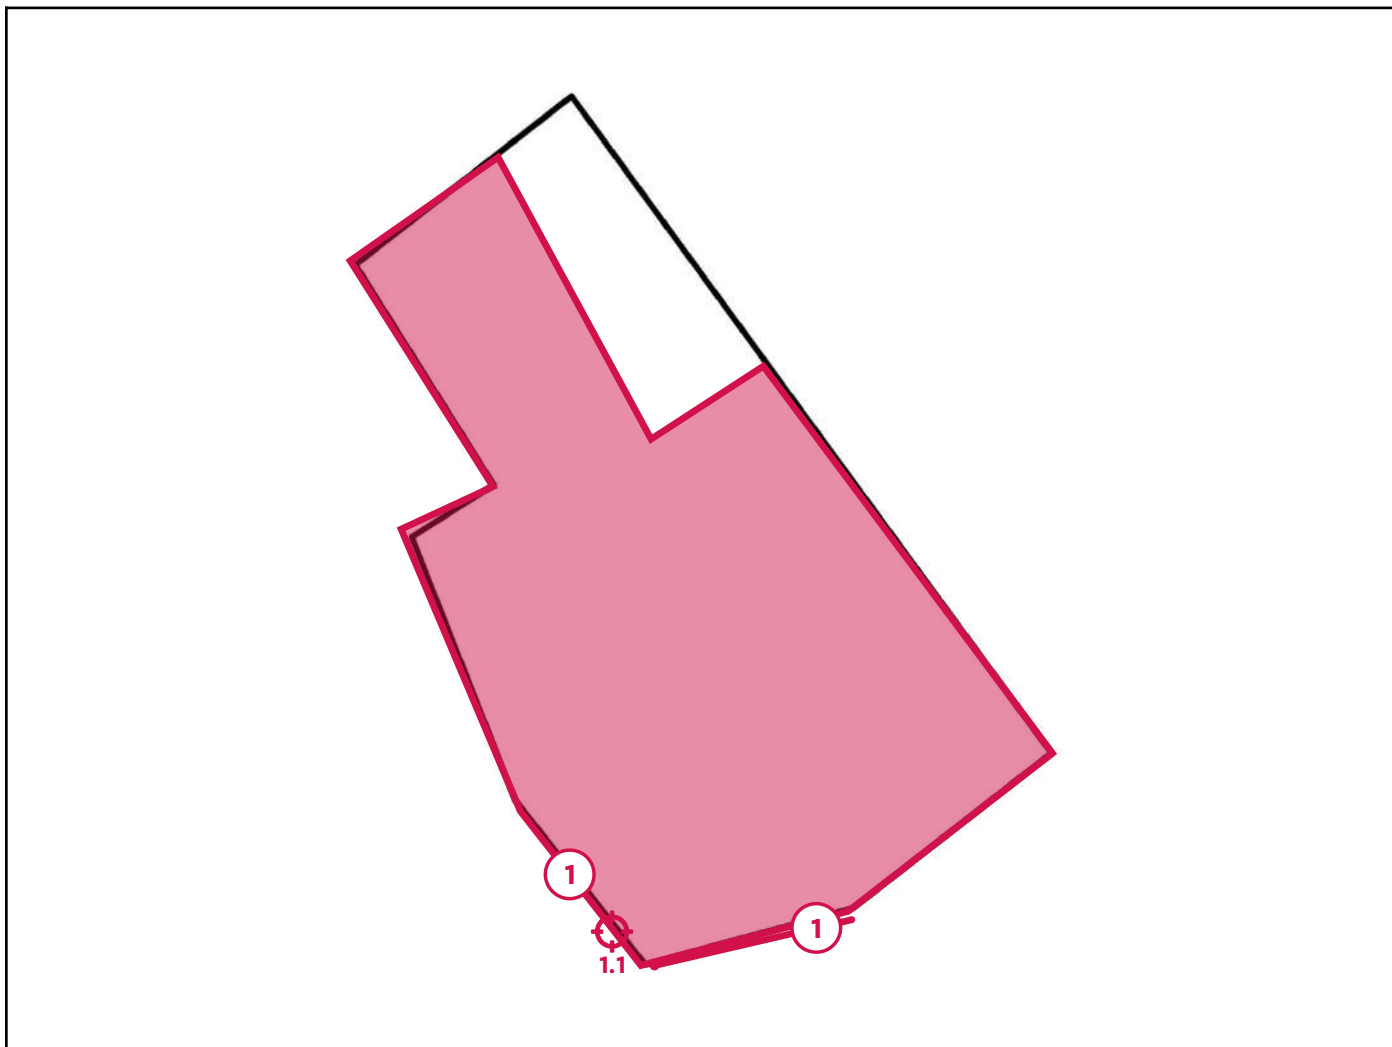
Plan 2.2: grondplan aanbouw dak

Beschrijving	Type	Actie
1. BR-Dak-Golfplaten aanbouw woning-M-Binnenlucht	Asbestmateriaal	Dringend verwijderen
1.1 Code: MM04	Puntmonster	-

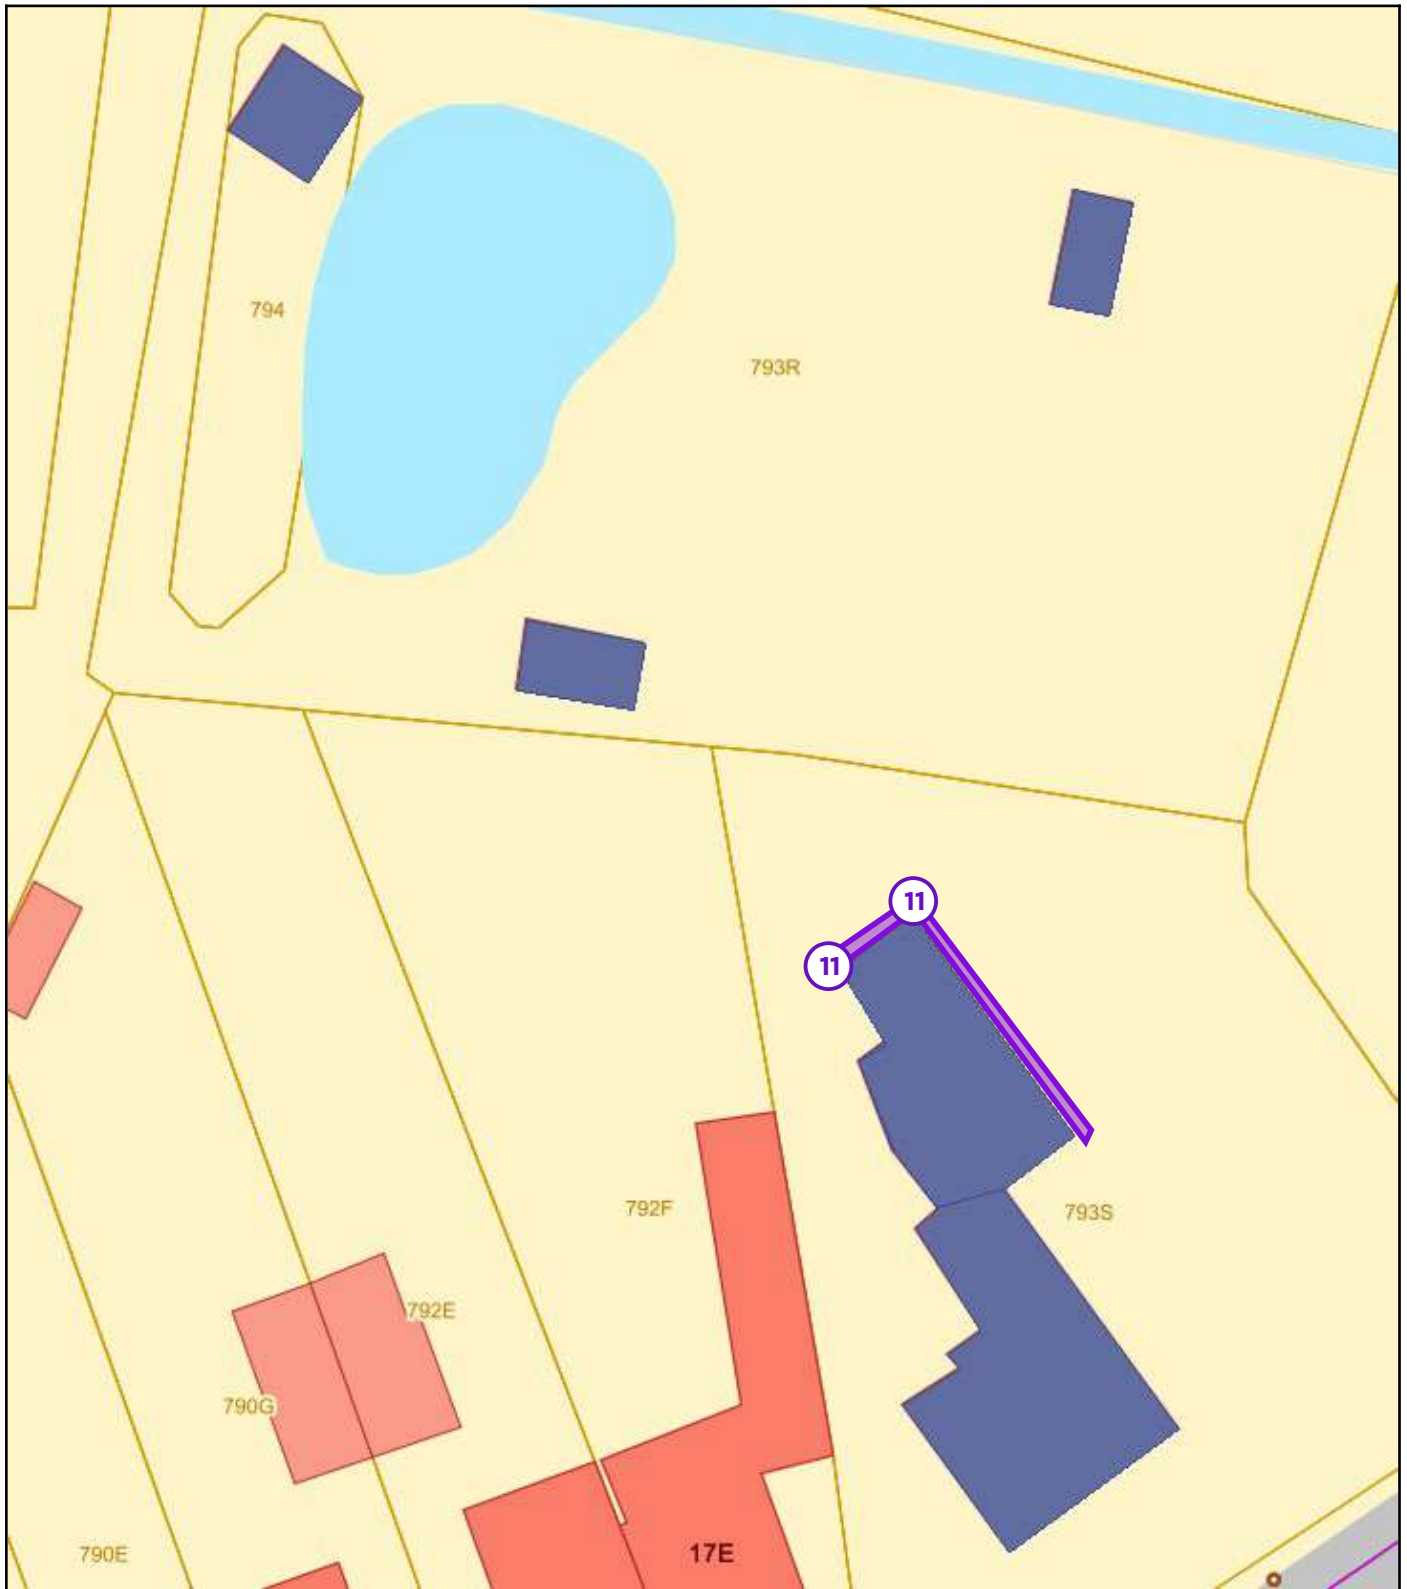
Plan 6.1: Afdruiptzones/afvloeizones

11. AFD-Golfplaat aanbouw woning	Afdruipzone/afvloeizone	-
----------------------------------	-------------------------	---

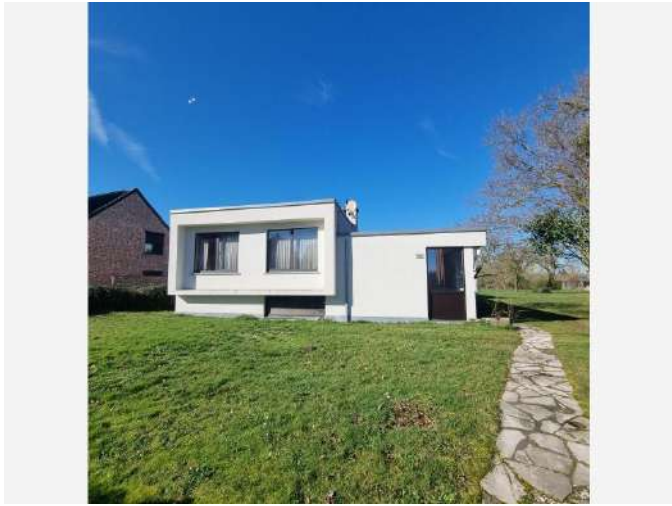
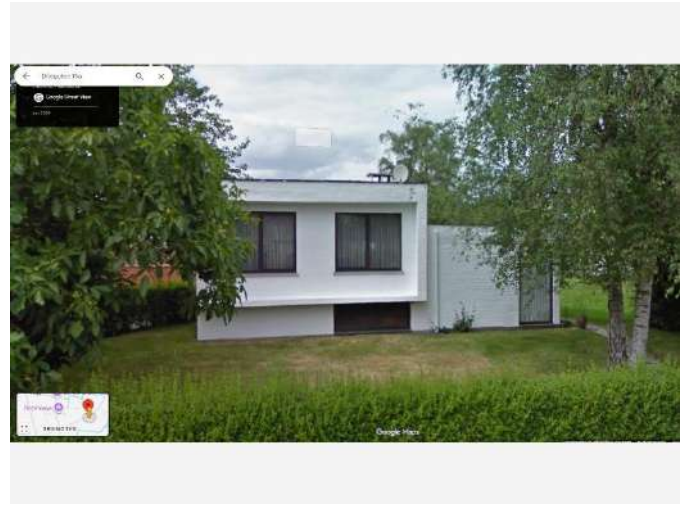
(Asbest)materiaal	Rookgaskanaal
Karakterisatie	Asbest (verdacht)
Primaire drager	Schuin dak
