# Asbestinventarisatattest

Wolfsdonksteenweg 3, 3201 Aarschot

Attestnummer : 20260904-000217.000

**Niet-asbestveilig**

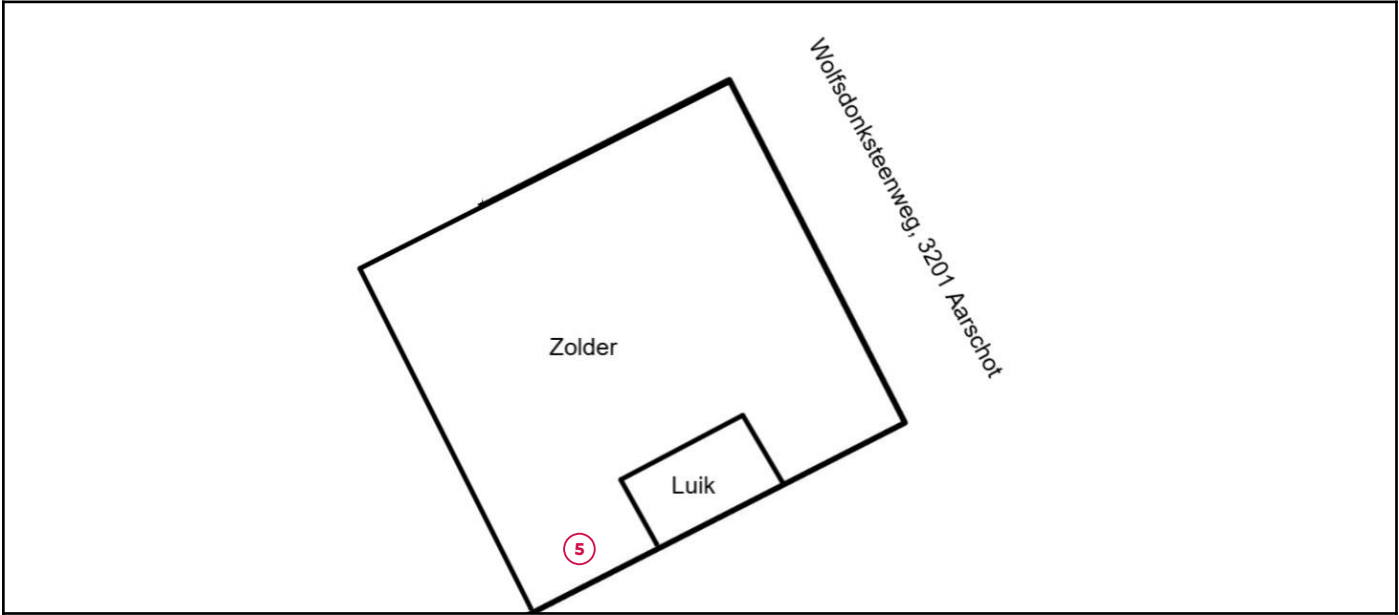
# Plan 1.7: +2

| Beschrijving | Type | Actie |
|---|---|---|
| 5. Asbestcement afval | Asbestmateriaal | Dringend verwijderen |

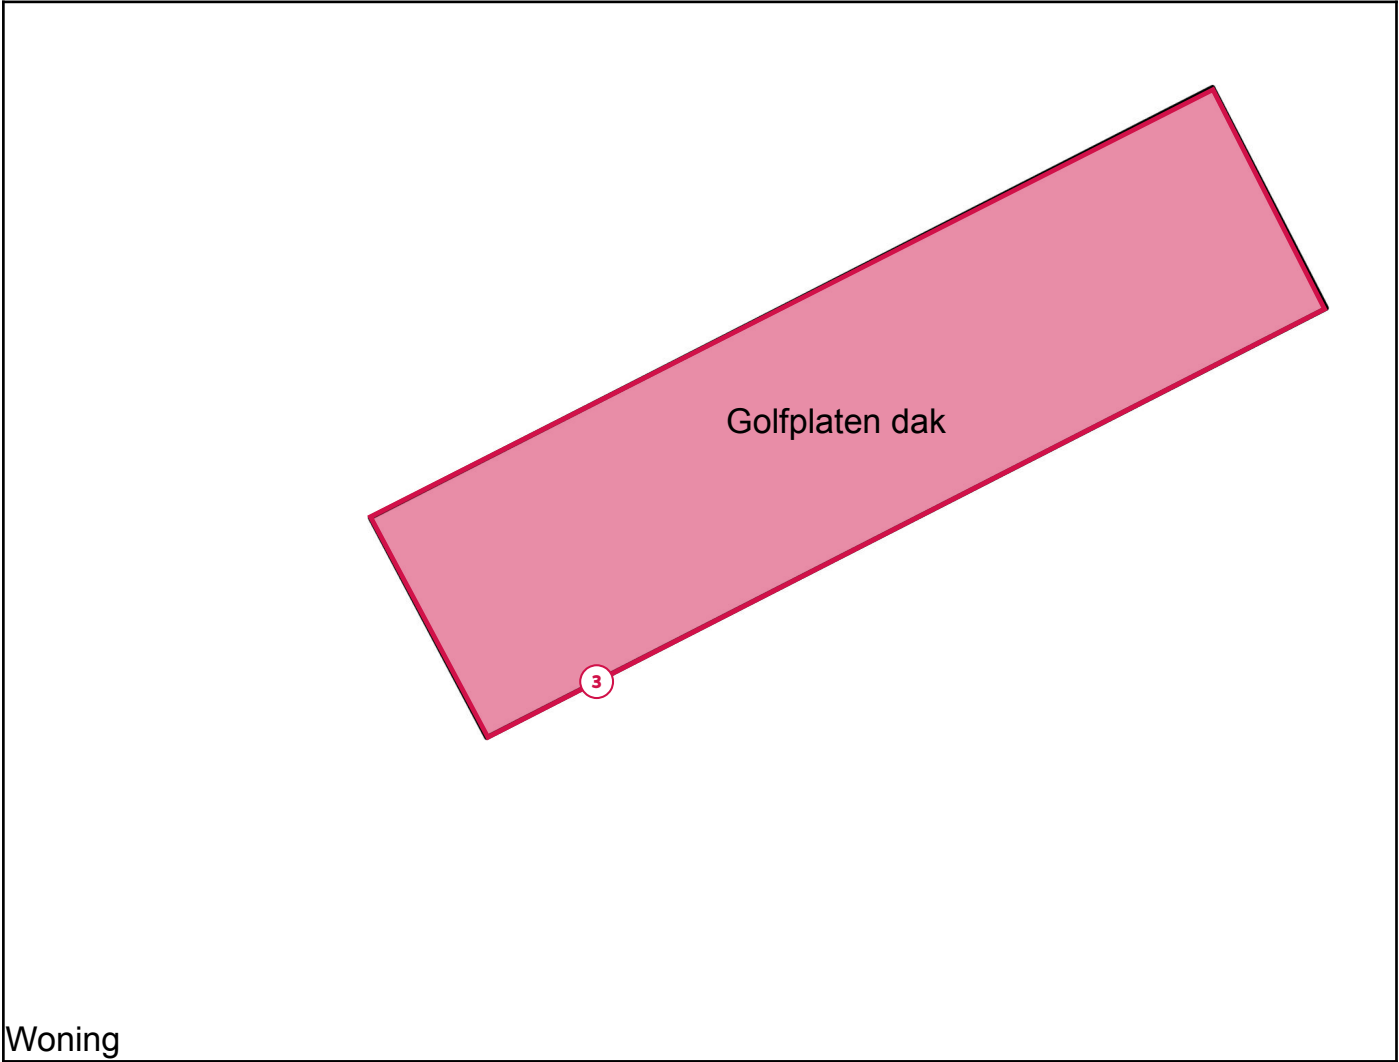
## Plan 2.2: Bijgebouw dakenplan

| Beschrijving | Type | Actie |
|---|---|---|
| 3. Golfplaten daken | Asbestmateriaal | Dringend verwijderen |

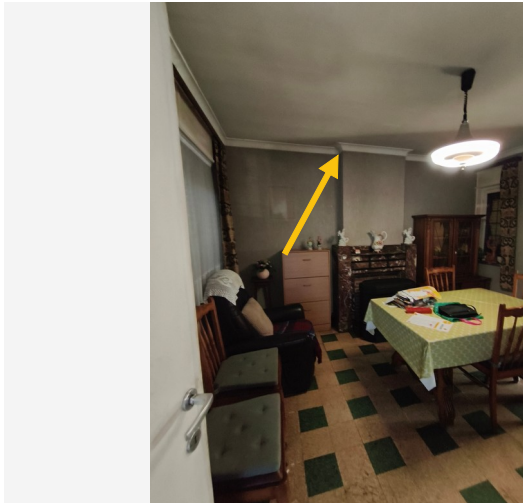
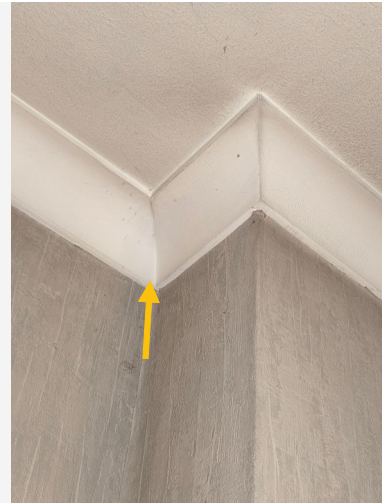
| Basis voor advies | De asbestdeskundige beoordeelt het materiaal als niet-asbestverdacht. |

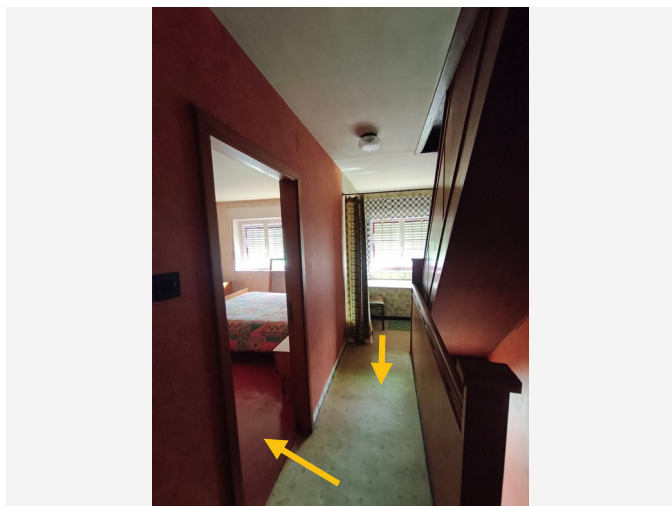
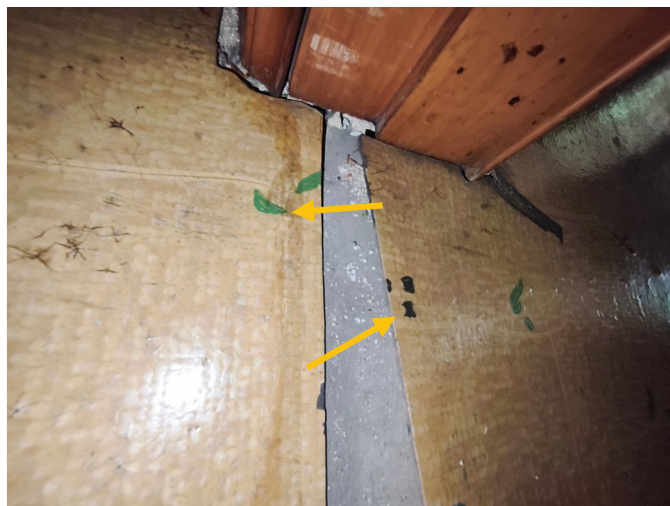
| Basis voor advies | De asbestdeskundige beoordeelt het materiaal als niet-asbestverdacht. |
