Asbestinventarisatetest

Keistraat 65, 9840 De Pinte

Attestnummer : 20240827-000077.000

Niet-asbestveilig

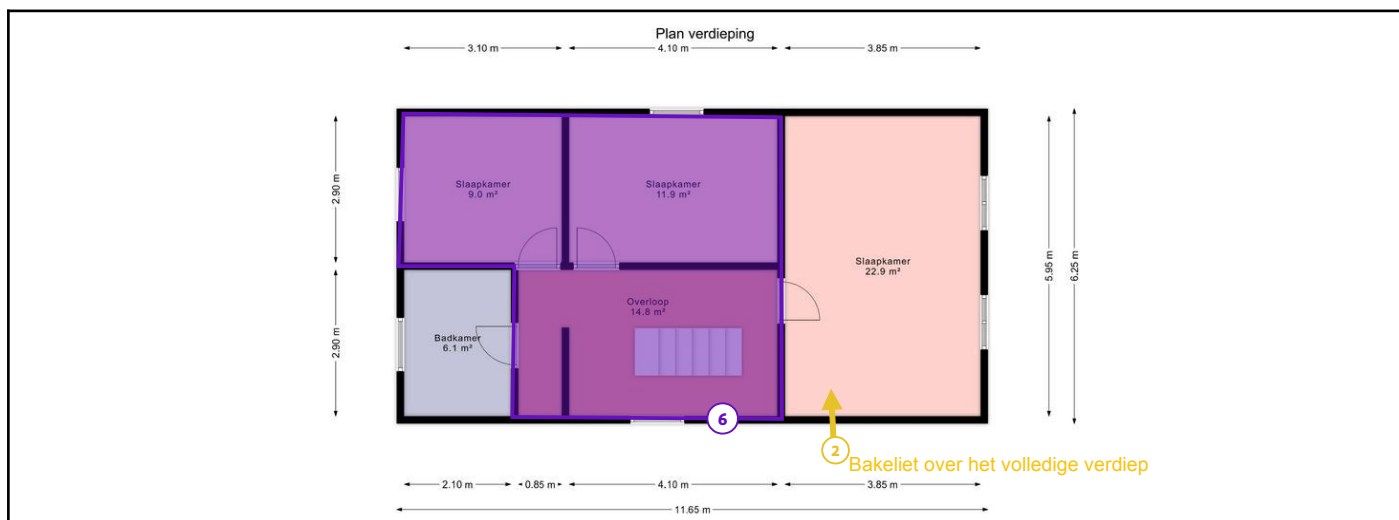
Plan 1.2: plan verdieping

Beschrijving	Type	Actie
2. Bakeliet - elektriciteit	Asbestmateriaal	Zorgvuldig beheren
6. Vloerzeil - 1ste verdieping niet asbestverdacht	Advies	-

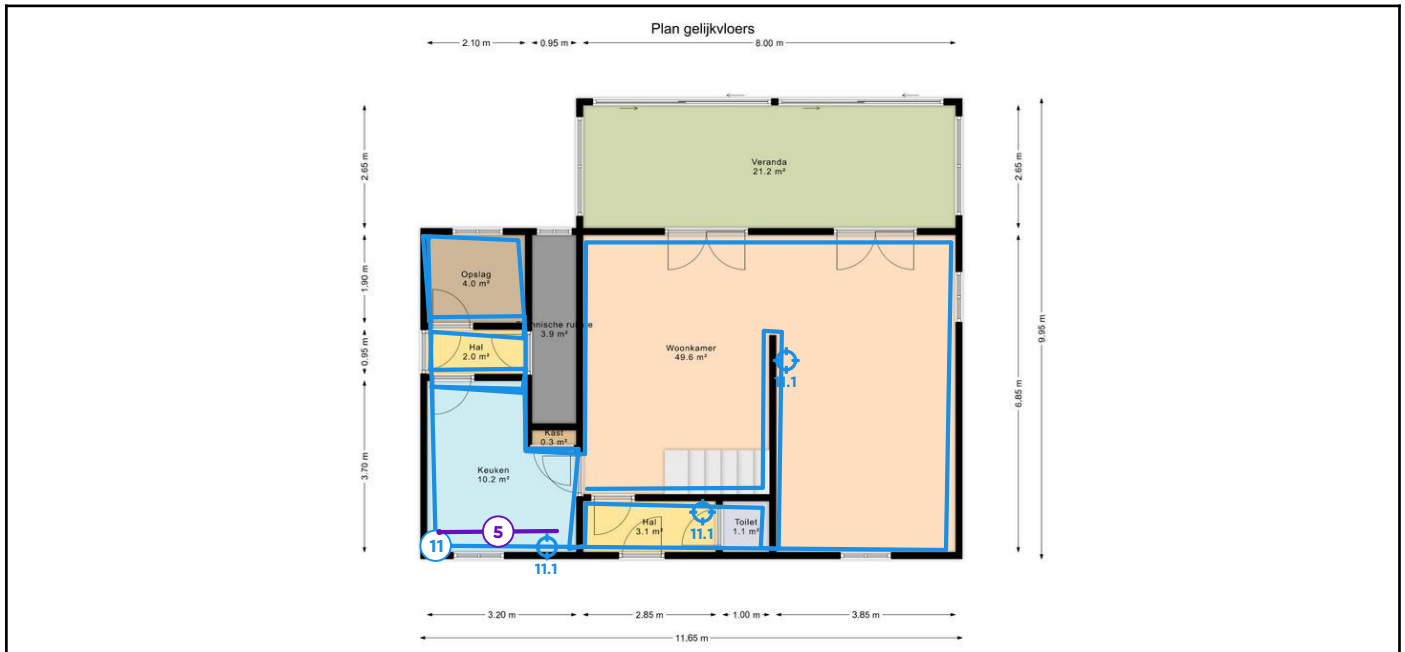
Plan 1.4: plan gelijkvloers Muur

Beschrijving	Type	Actie
5. Tegels verlijming keuken en badkamer	Advies	-
11. Pleisterwerk Muur	Geen asbest	-
11.1 Code: MM01	Mengmonster	-

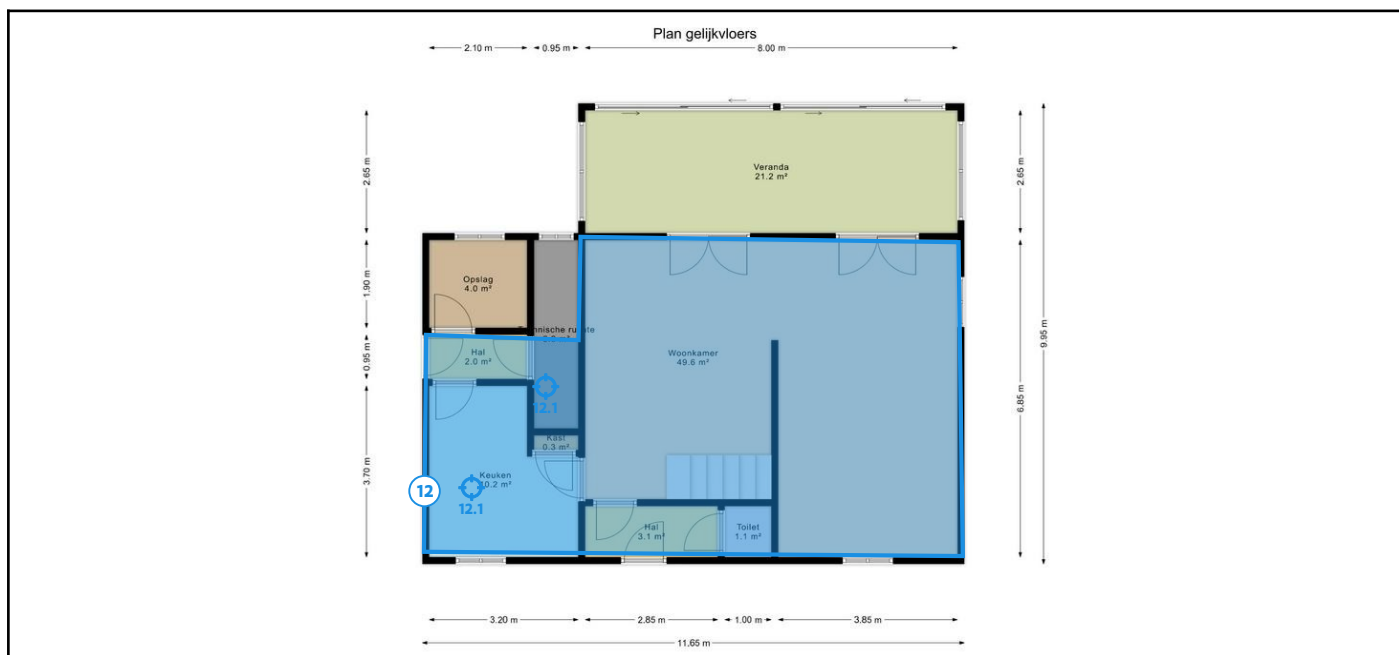
Plan 1.5: plan gelijkvloers Plafond

Beschrijving	Type	Actie
12. Pleisterwerk Plafond	Geen asbest	-
12.1 Code: MM02	Mengmonster	-

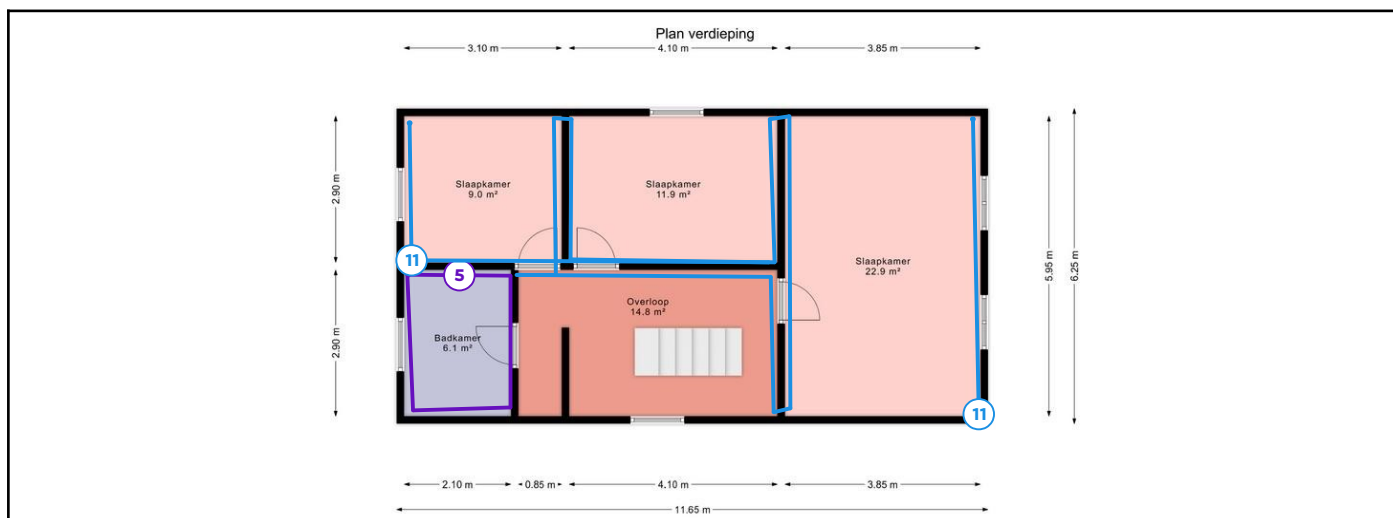
Plan 1.6: plan verdieping Muur

Beschrijving	Type	Actie
5. Tegels verlijming keuken en badkamer	Advies	-
11. Pleisterwerk Muur	Geen asbest	-

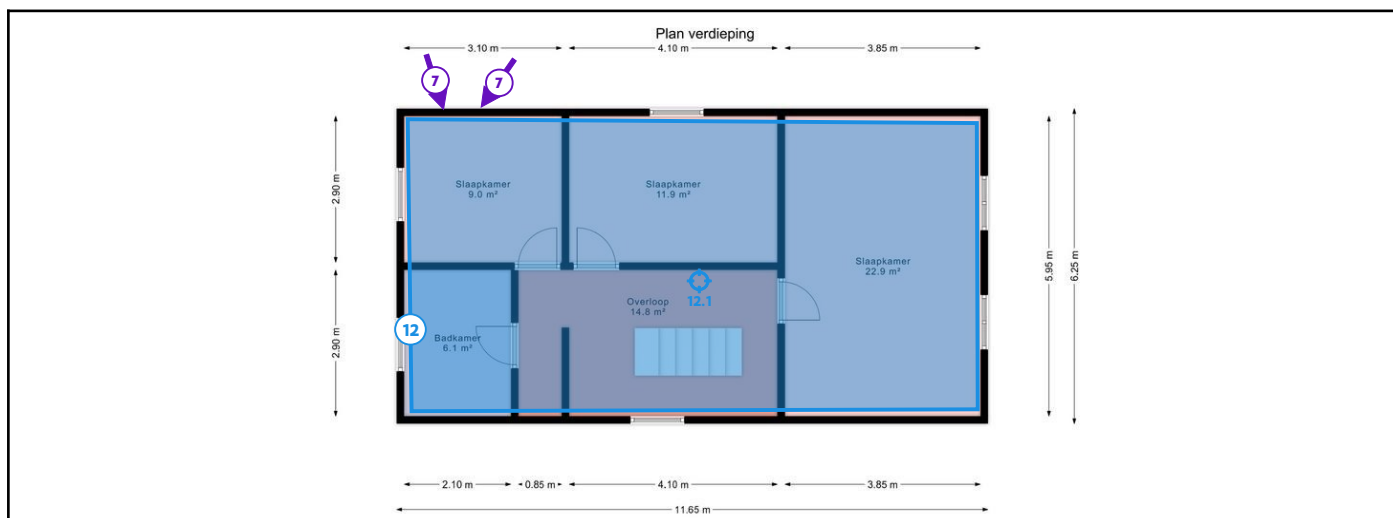
Plan 1.7: plan verdieping Plafond

Beschrijving	Type	Actie
7. Zijgevel dakkappel - plaatmateriaal	Advies	-
12. Pleisterwerk Plafond	Geen asbest	-
12.1 Code: MM02	Mengmonster	-

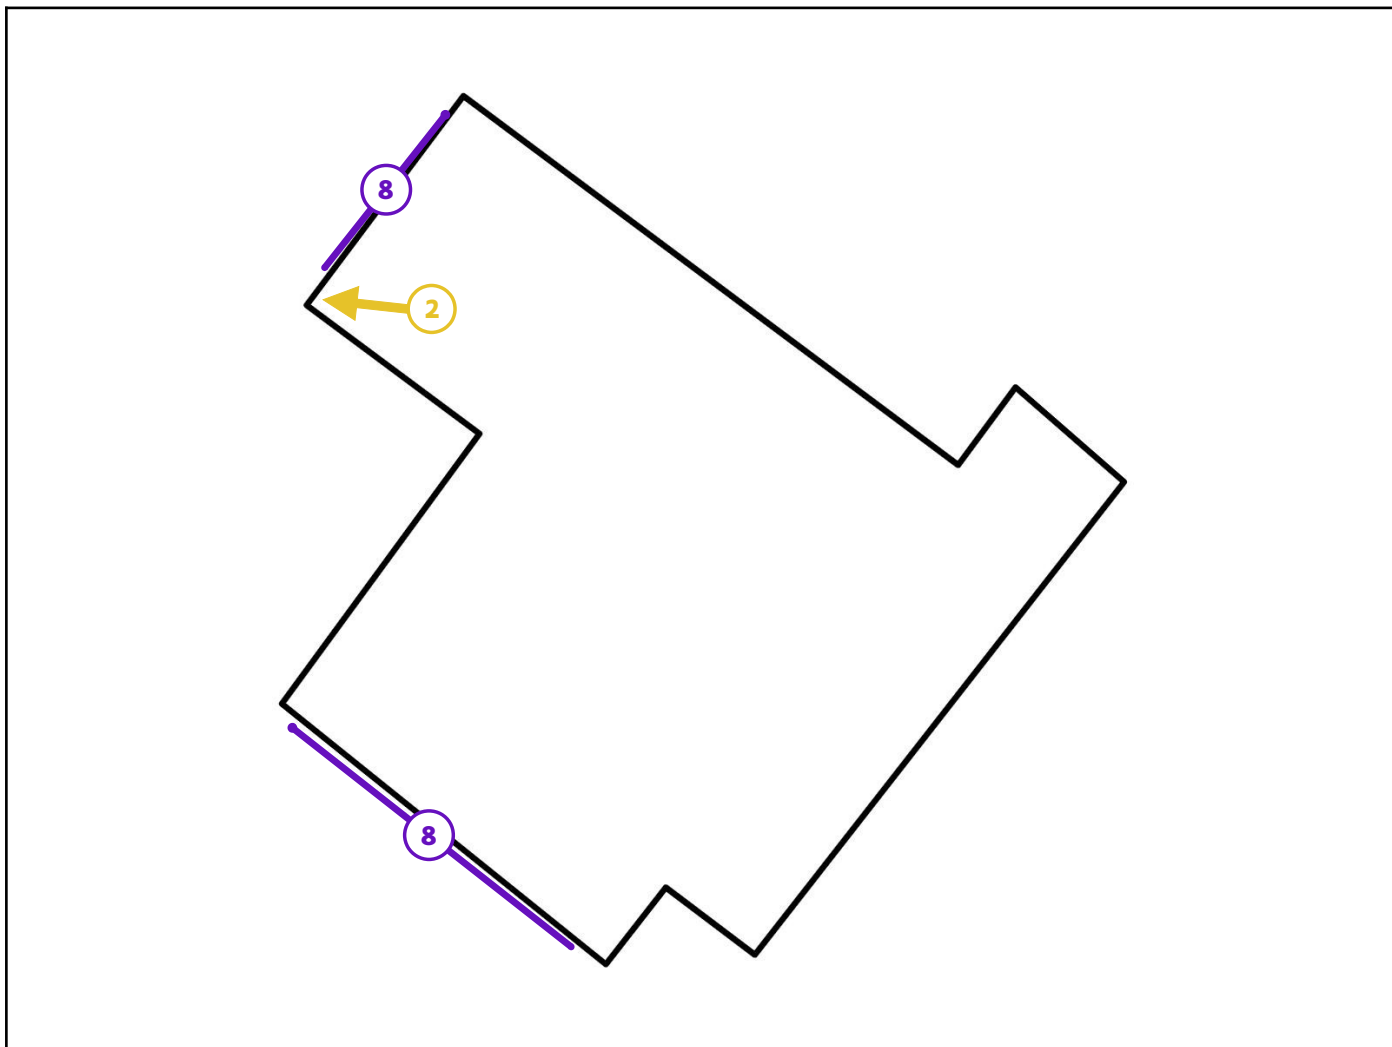
Plan 2.1: Bijgebouw plan - Gelijkvloers

Beschrijving	Type	Actie
2. Bakeliet - elektriciteit	Asbestmateriaal	Zorgvuldig beheren
8. Geen verdachte mastiek	Advies	-

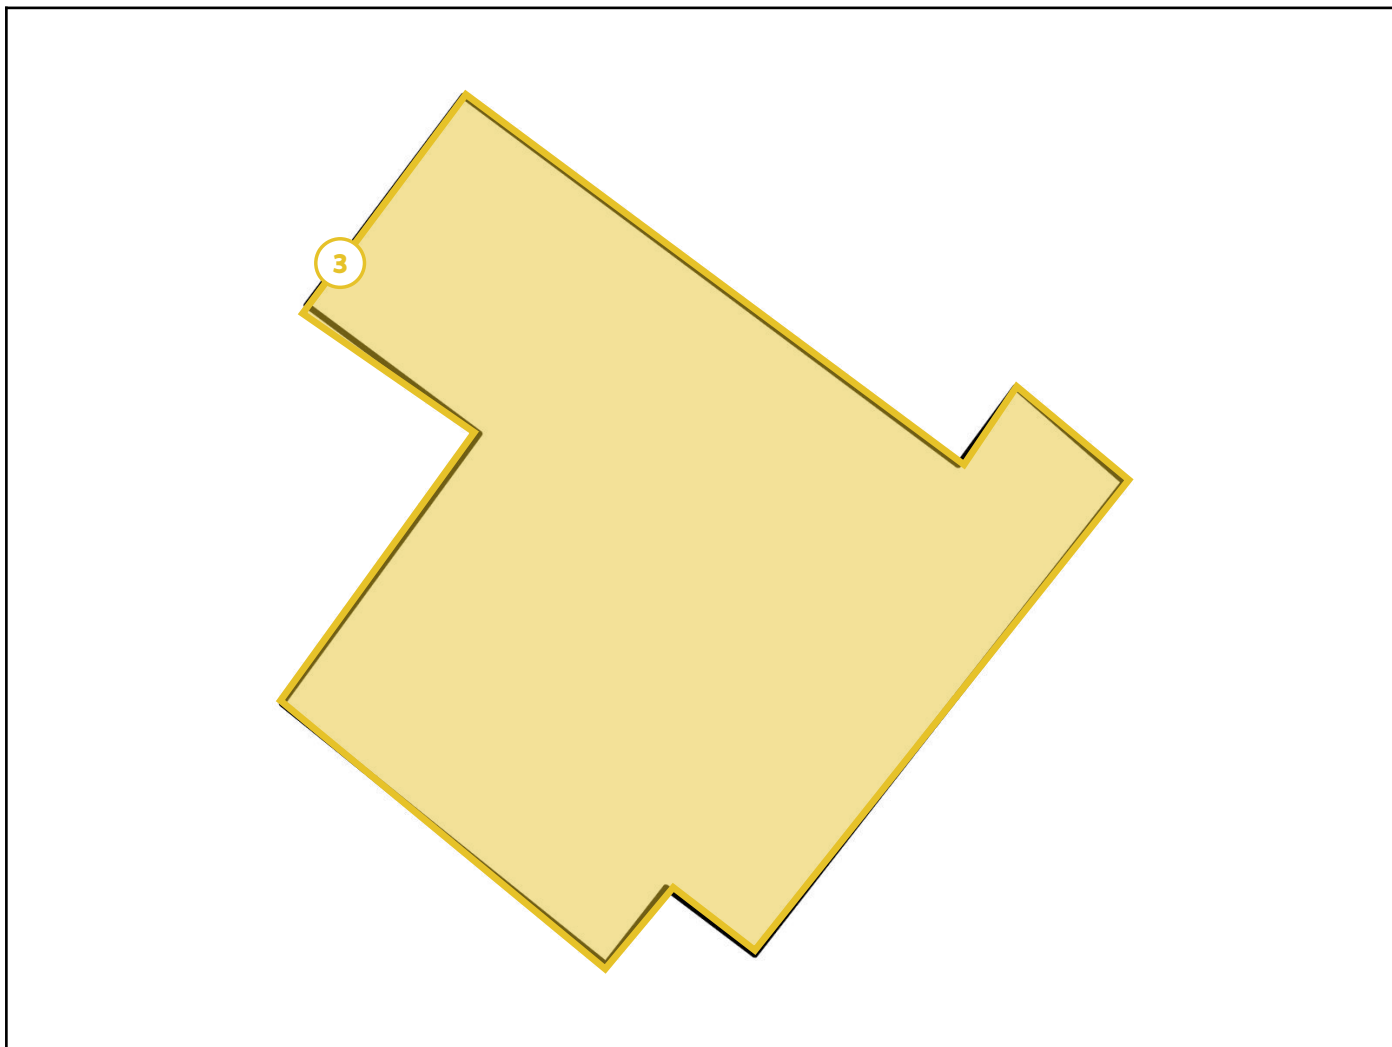
Plan 2.2: Bijgebouw plan - Zolder

Beschrijving	Type	Actie
3. Onderdak woning - geen staalname - geen stootvaste bescherming	Asbestmateriaal	Zorgvuldig beheren
