Asbestinventarisatetest

Cyrille Van de Veegaetestraat 34, 9052 Gent

Attestnummer : 20240814-000353.000

Uitgegeven op : 14.08.2024

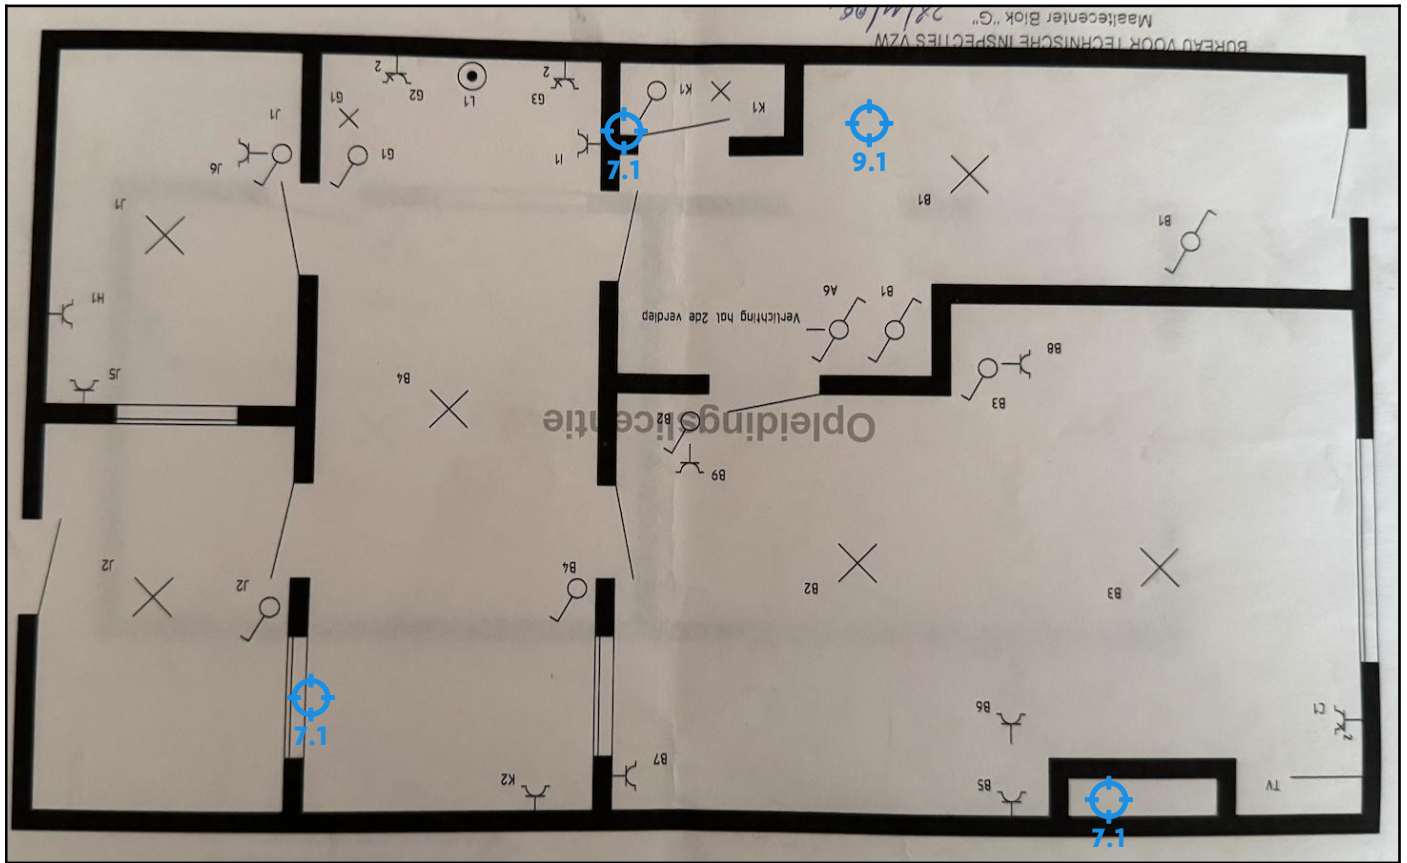
Plan 1.1: Gelijkvloers deel 1

Beschrijving	Type	Actie
7. Woning - pleisterwerk - muur	Geen asbest	-
7.1 Code: MM01	Mengmonster	-
9. Woning - pleisterwerk - plafond	Geen asbest	-
9.1 Code: MM02	Mengmonster	-

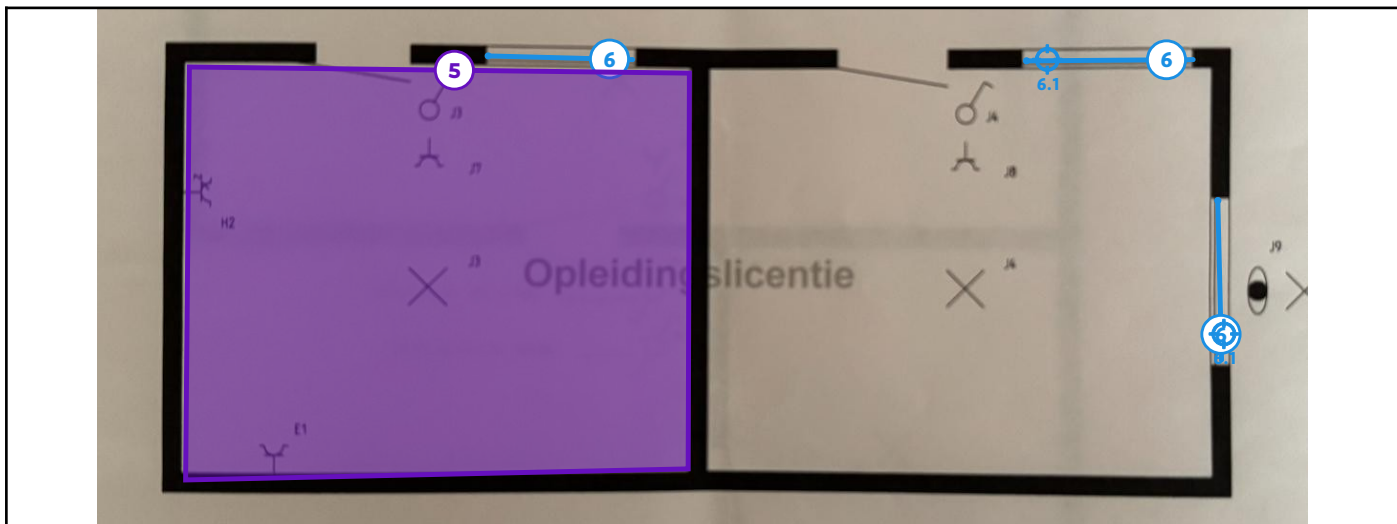
Plan 1.2: Gelijkvloers deel 2

Beschrijving	Type	Actie
5. Woning - fiancetegels - vloer	Advies	-
6. Woning - kit - ramen	Geen asbest	-
6.1 Code: MM03	Mengmonster	-

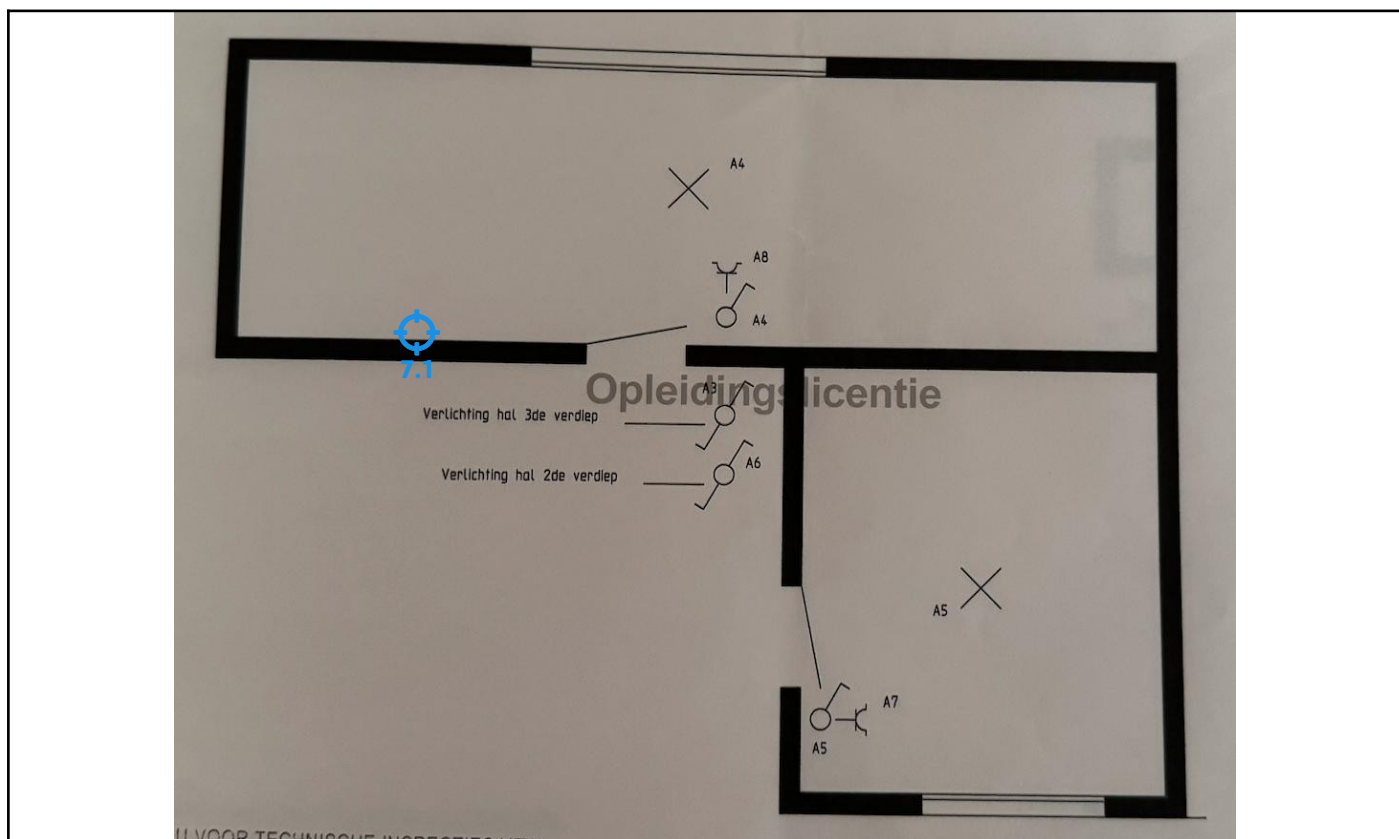
Plan 1.3: 1ste verdiep

Beschrijving	Type	Actie
7. Woning - pleisterwerk - muur	Geen asbest	-
7.1 Code: MM01	Mengmonster	-

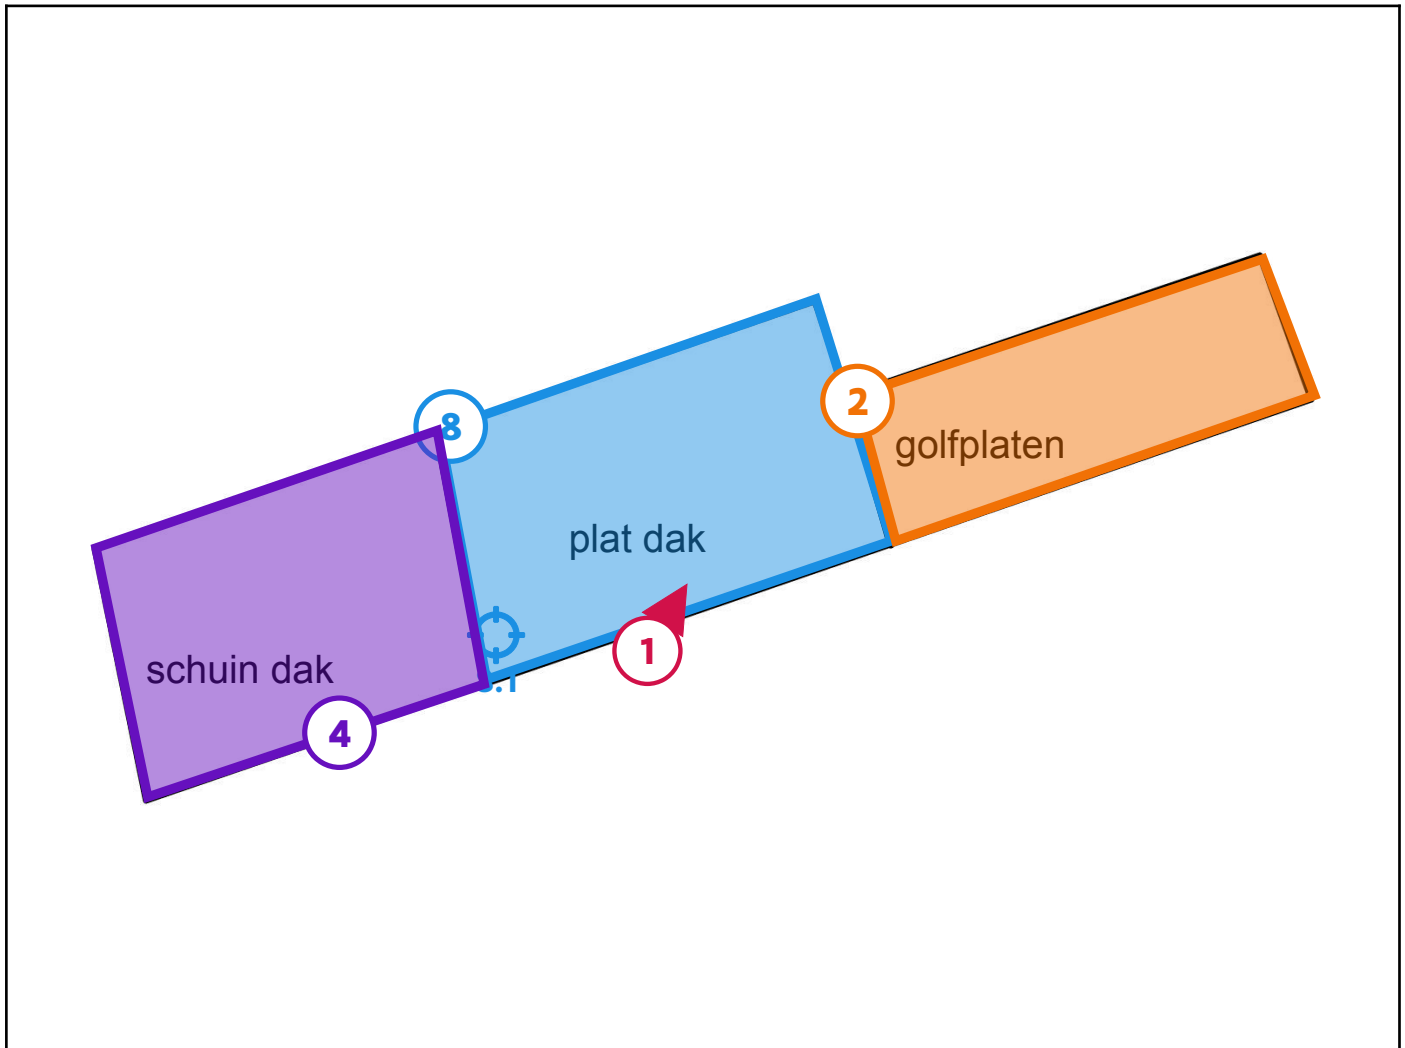
Plan 1.5: Dak

Beschrijving	Type	Actie
1. Woning - schouwhoud - plat dak	Asbestmateriaal	Dringend verwijderen
2. Woning - golfplaten - dak	Asbestmateriaal	Verwijderen
4. Woning - dakpannen - schuin dak	Advies	-
8. Woning - roofing - plat dak	Geen asbest	-
8.1 Code: MM04	Puntmonster	-
