Asbestinventarisatetest

Waterloose Steenweg 101, 1640 Sint-Genesius-Rode

Attestnummer : 20230913-000347.000

Uitgegeven op : 13.09.2023

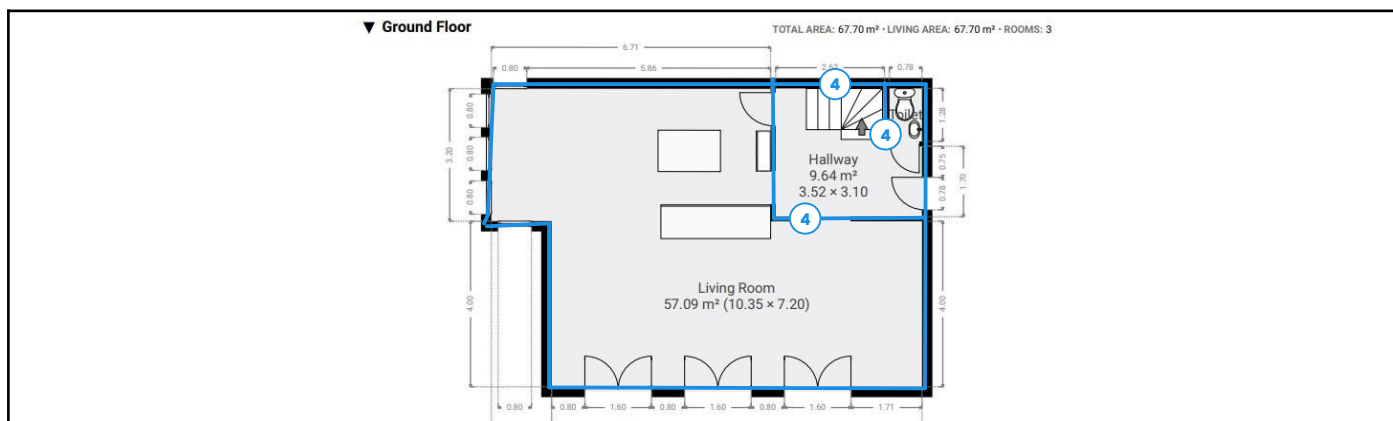
Plan 1.4: M01 - pleistermuur - GELIJKVLOERS

Beschrijving	Type	Actie
4. M01 pleistermuur - leefruimte/natteruimte/traphal	Geen asbest	-

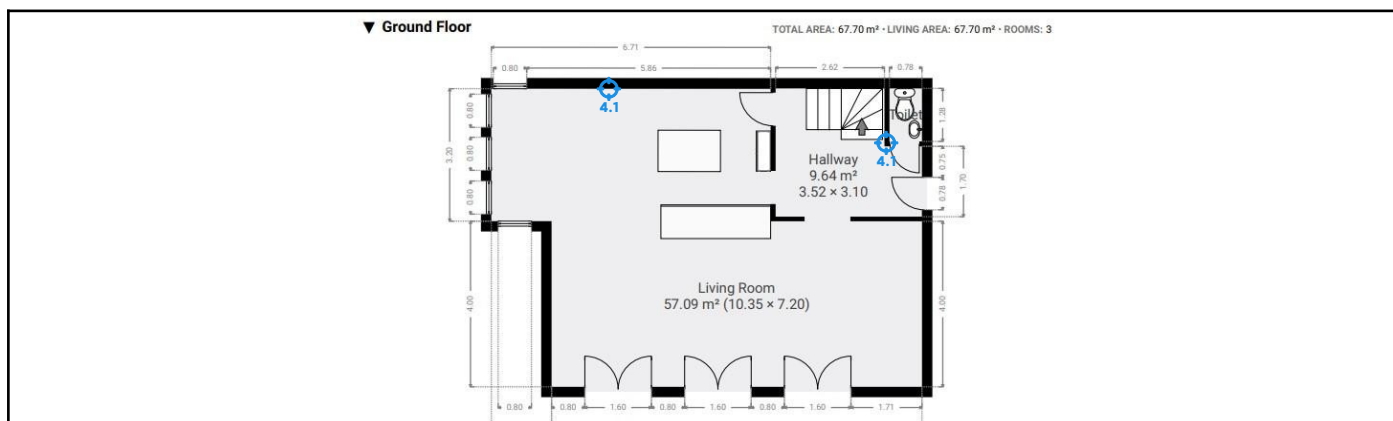
Plan 1.5: M01 - pleistermuur - GELIJKVLOERS

Beschrijving	Type	Actie
4. M01 pleistermuur - leefruimte/natteruimte/traphal	Geen asbest	-
4.1 Code: M01 pleistermuur	Mengmonster	-

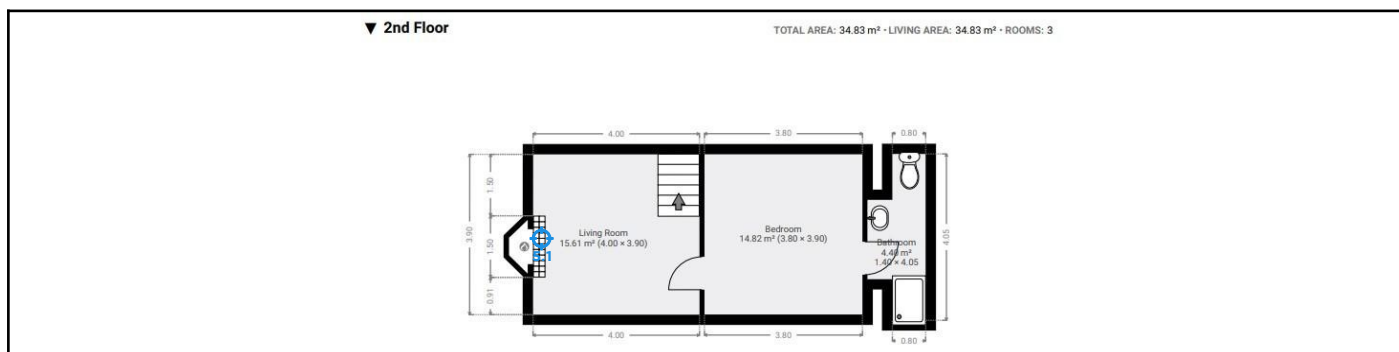
Plan 1.7: M10 - asbestkoord - 2de verdiep

Beschrijving	Type	Actie
5. M10 - Asbestkoord	Geen asbest	-
5.1 Code: M10 Koord	Puntmonster	-
