Asbestinventarisatetest

Autolei 309, 2160 Wommelgem

Attestnummer : 20221204-000096.000

Niet-asbestveilig

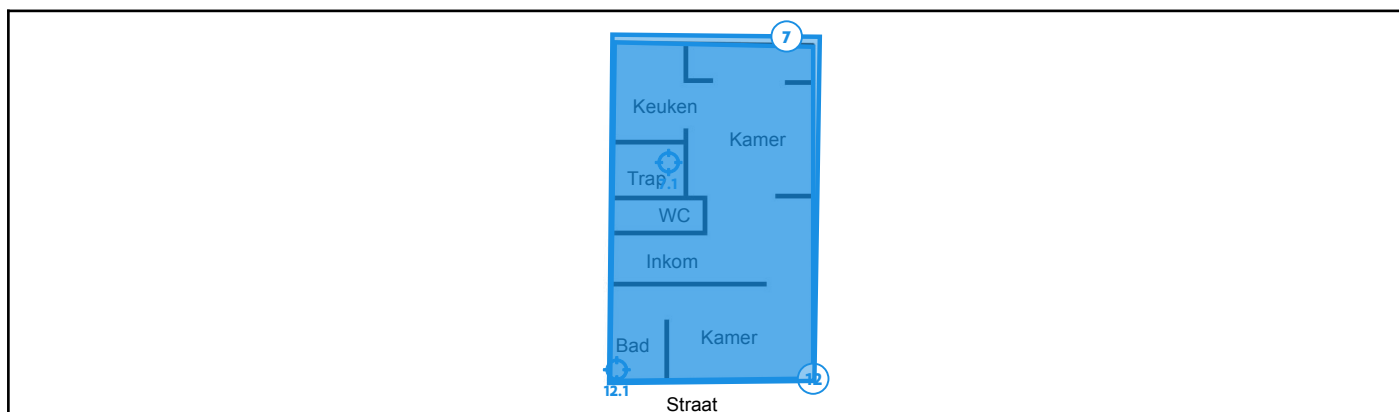
Plan 1.1: plannen_autoleiv0

Beschrijving	Type	Actie
7. Pleisterwerk plafond	Geen asbest	-
7.1 Code: 4	Mengmonster	-
12. Pleisterwerk muren	Geen asbest	-
12.1 Code: 1	Mengmonster	-

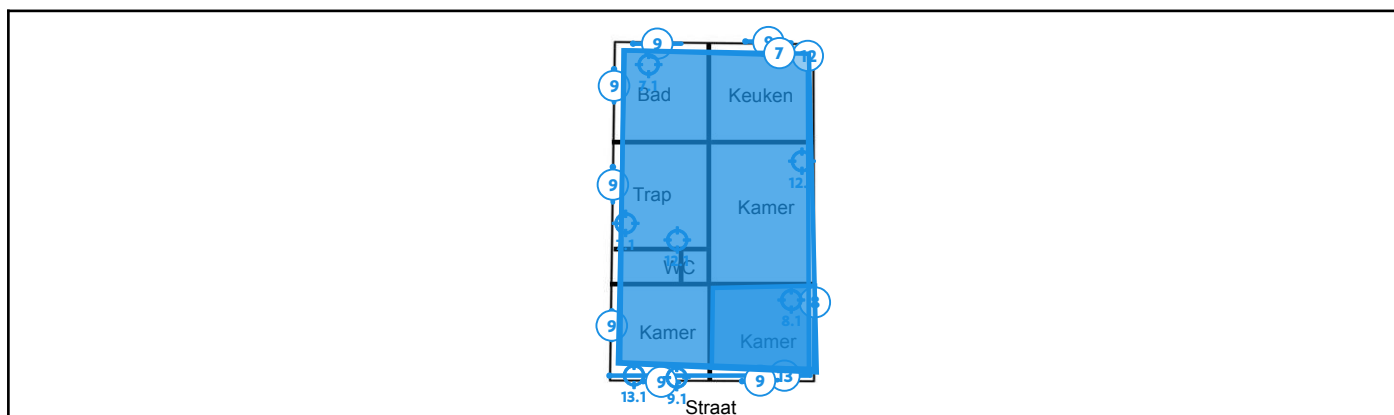
Plan 1.2: plannen_autoleiv1

Beschrijving	Type	Actie
7. Pleisterwerk plafond	Geen asbest	-
7.1 Code: 4	Mengmonster	-
8. Plafondtegels v1	Geen asbest	-
8.1 Code: 3	Puntmonster	-
9. kit ramen v1 ('91)	Geen asbest	-
9.1 Code: 5	Puntmonster	-
12. Pleisterwerk muren	Geen asbest	-
12.1 Code: 1	Mengmonster	-
13. Kartonbehang kamer v1	Geen asbest	-
13.1 Code: 2	Puntmonster	-
