Asbestinventarisatetest

Kerkepad 48, 2275 Lille

Attestnummer : 20240610-000137.000

Uitgegeven op : 10.06.2024

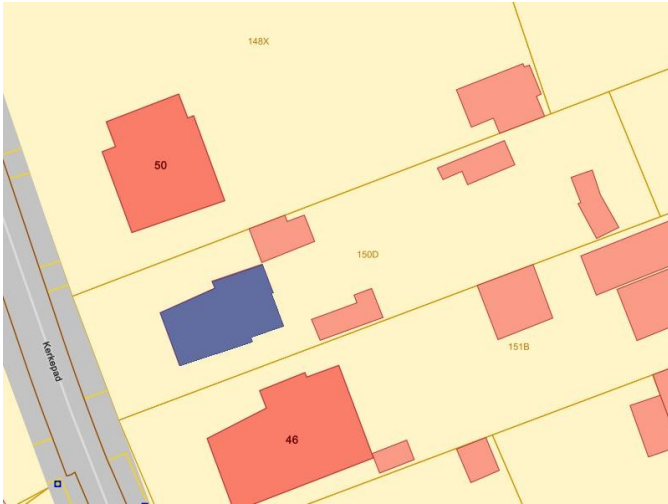
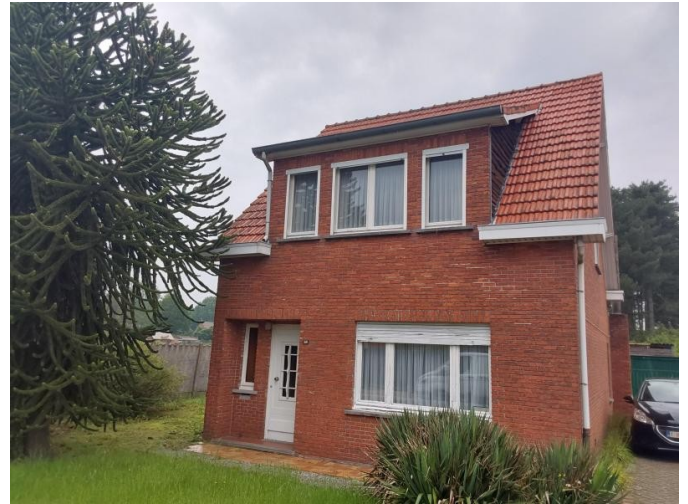
Zone 1: Hoofdgebouw

- 5 Asbestmaterialen**
- 0 Beperkingen
- 0 Uitsluitingen
- 0 Roerende goederen
- 0 Puin, steenslag, (water)bodem
- 2 Adviezen**
- 4 Geen asbest**

4. Koord kachel	Asbestmateriaal	Verwijderen
6. Bakeliet elektriciteitmeter/omkasting	Asbestmateriaal	Zorgvuldig beheren
8. Verlaagd plafond	Advies	-
9. Tegellijm faiencetegels	Advies	-
13. Pleisterwerk binnenmuren	Geen asbest	-
13.1 Code: GRO1	Mengmonster	-
14. Vinyl aan trap kelder	Geen asbest	-
14.1 Code: GRO5	Puntmonster	-

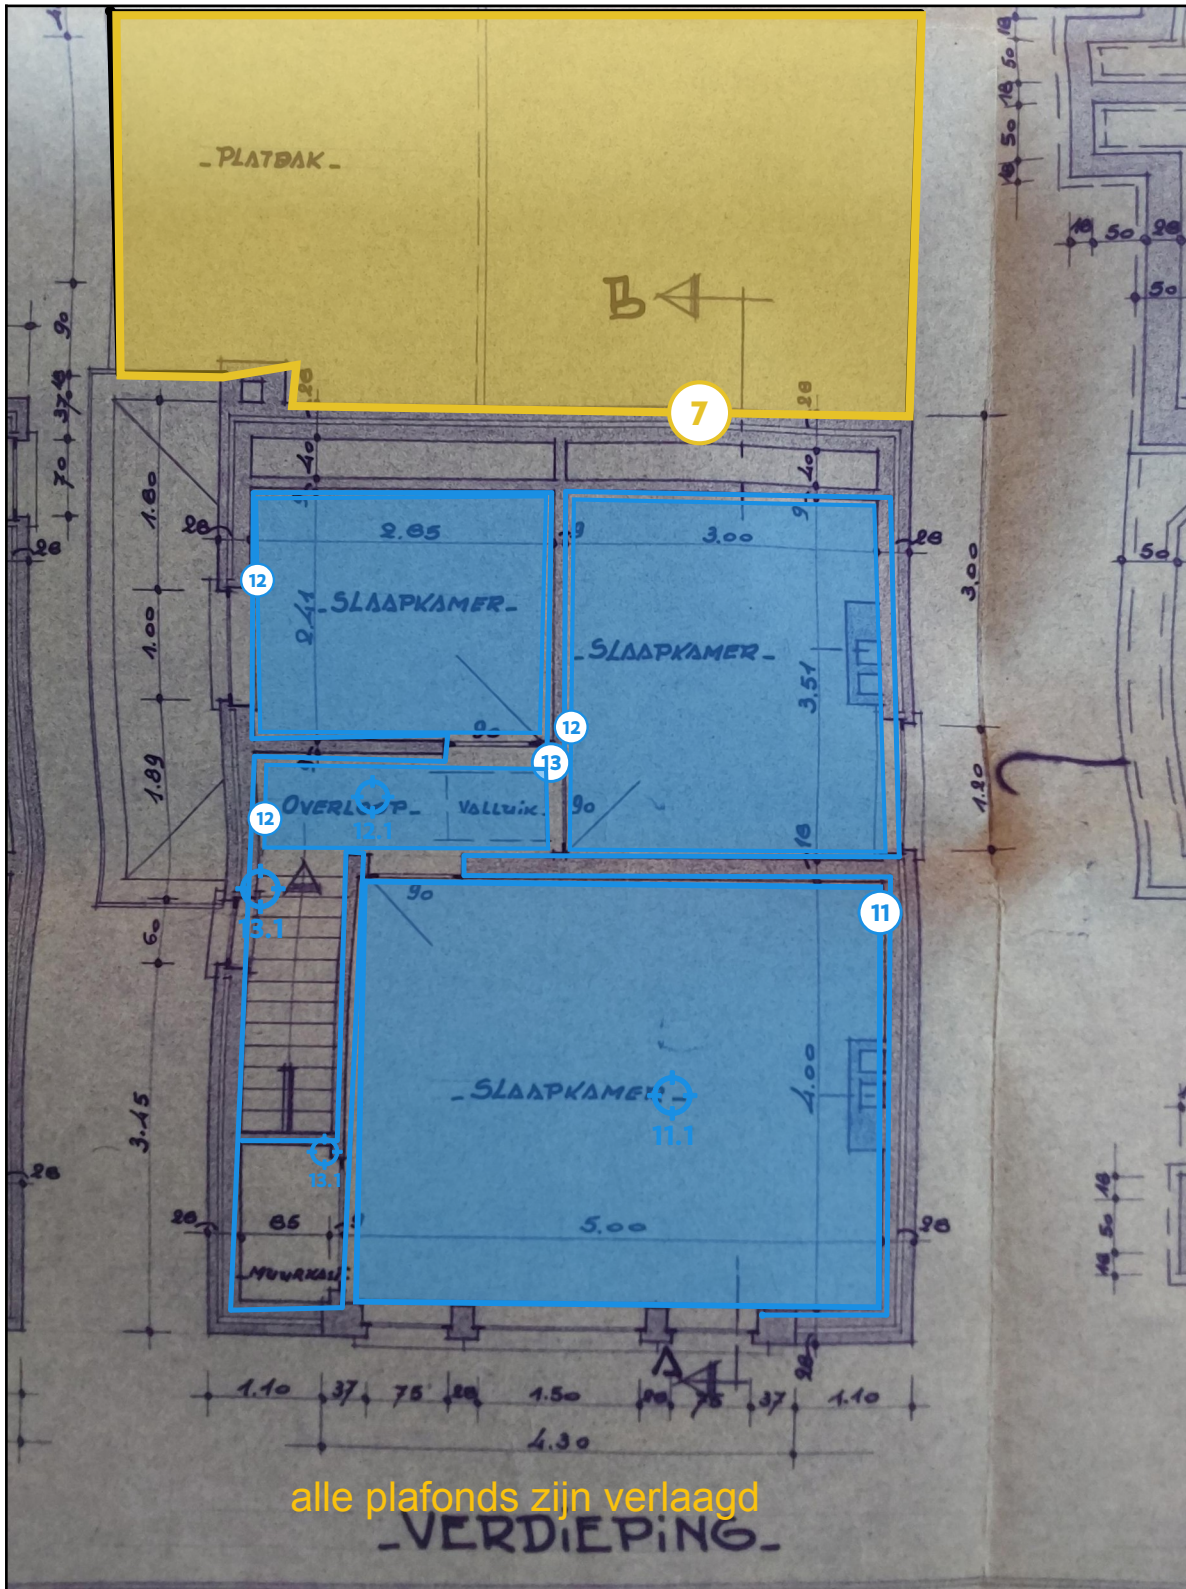
Plan 1.2: Verdieping

7. Roofing plat dak	Asbestmateriaal	Zorgvuldig beheren
8. Verlaagd plafond	Advies	-
11. Vinyl verdiep (blauw)	Geen asbest	-
11.1 Code: GRO4	Puntmonster	-
12. Vinyl verdiep (grijs)	Geen asbest	-
12.1 Code: GRO2	Puntmonster	-
13. Pleisterwerk binnenmuren	Geen asbest	-
13.1 Code: GRO1	Mengmonster	-

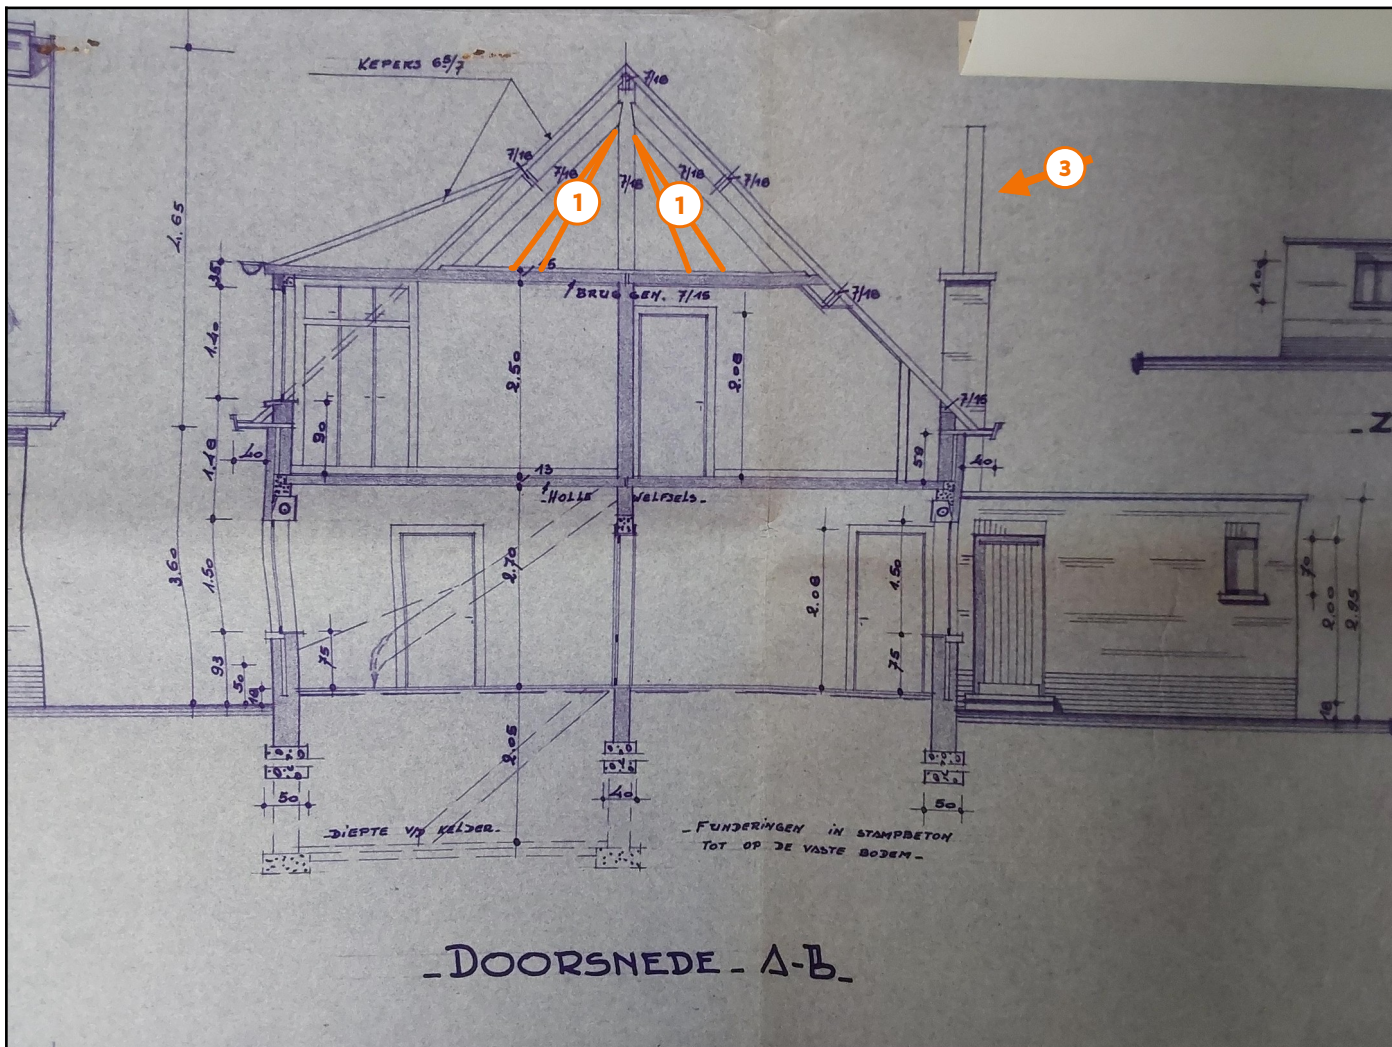
Plan 1.4: Doorsnede

Beschrijving	Type	Actie
1. Rookgaskanalen zolder	Asbestmateriaal	Verwijderen
3. Schouwpijp	Asbestmateriaal	Verwijderen

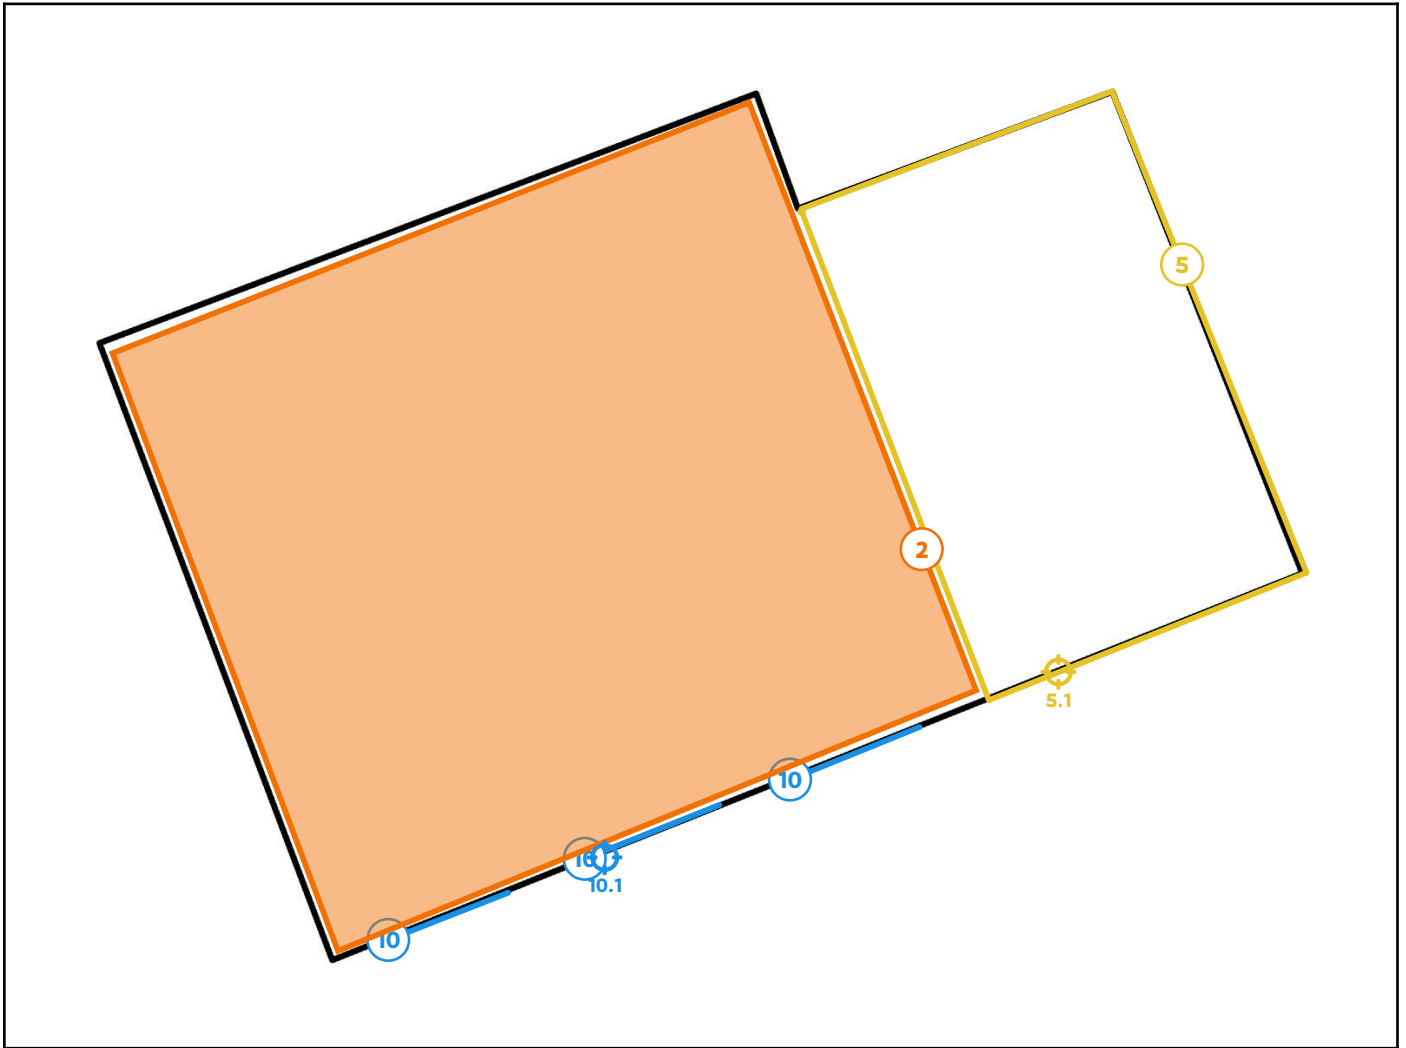
Plan 2.1: Bijgebouw plan

Beschrijving	Type	Actie
2. Golfplaten tuinhuis	Asbestmateriaal	Verwijderen
5. Plaat kot tuin	Asbestmateriaal	Zorgvuldig beheren
5.1 Code: GRO3	Puntmonster	-
10. Stopverf ramen	Geen asbest	-
10.1 Code: GRO7	Puntmonster	-

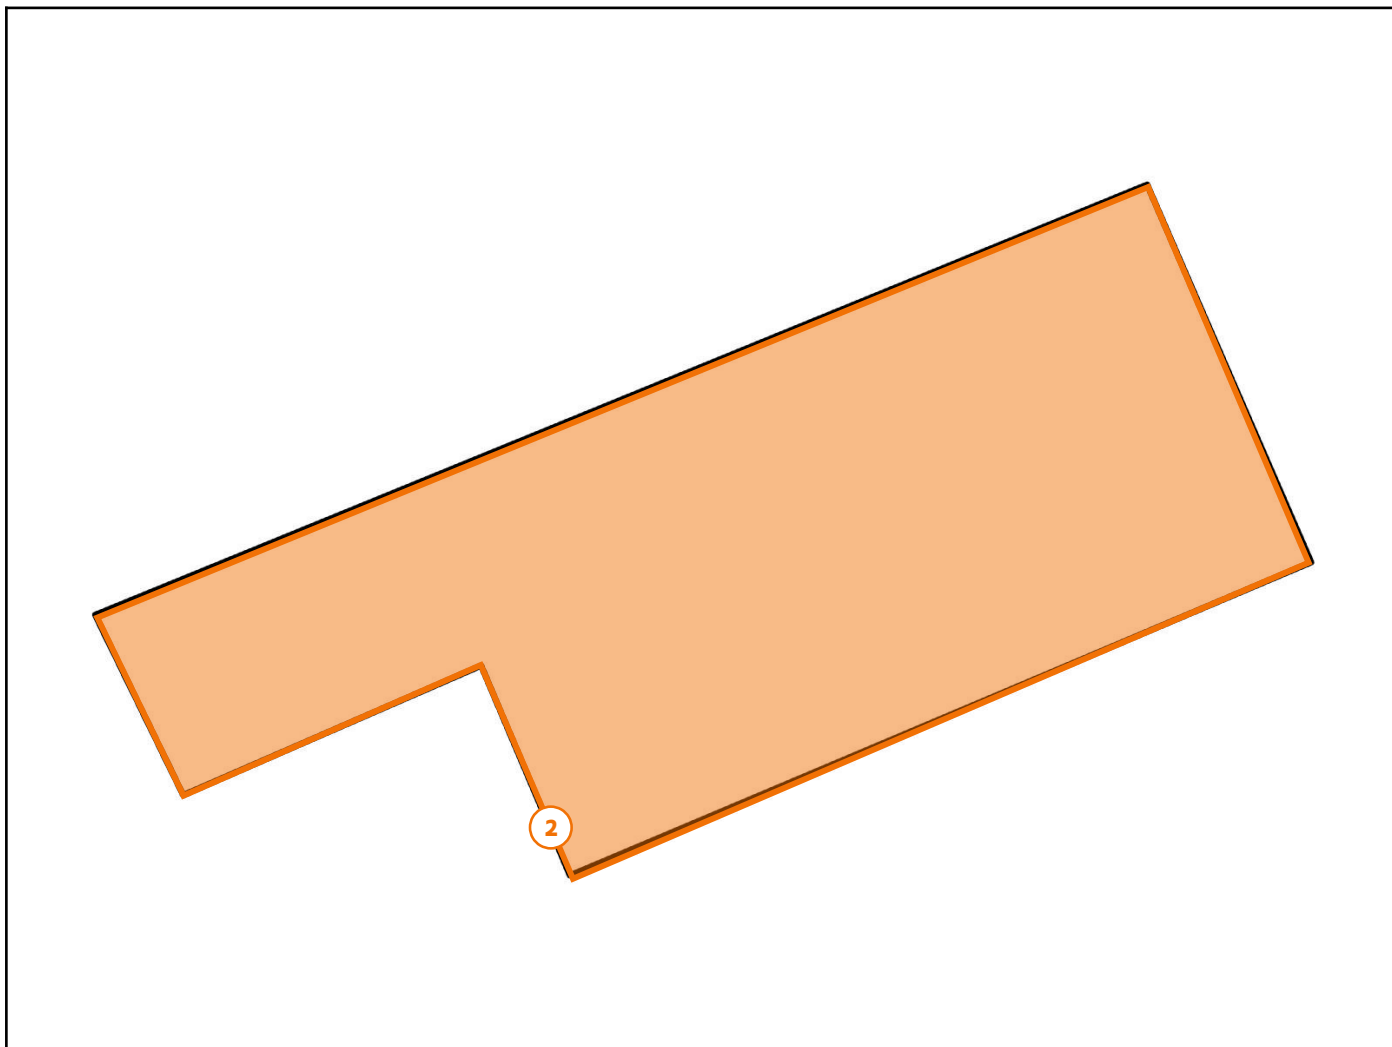
Plan 4.1: Bijgebouw plan

Beschrijving	Type	Actie
2. Golfplaten tuinhuis	Asbestmateriaal	Verwijderen

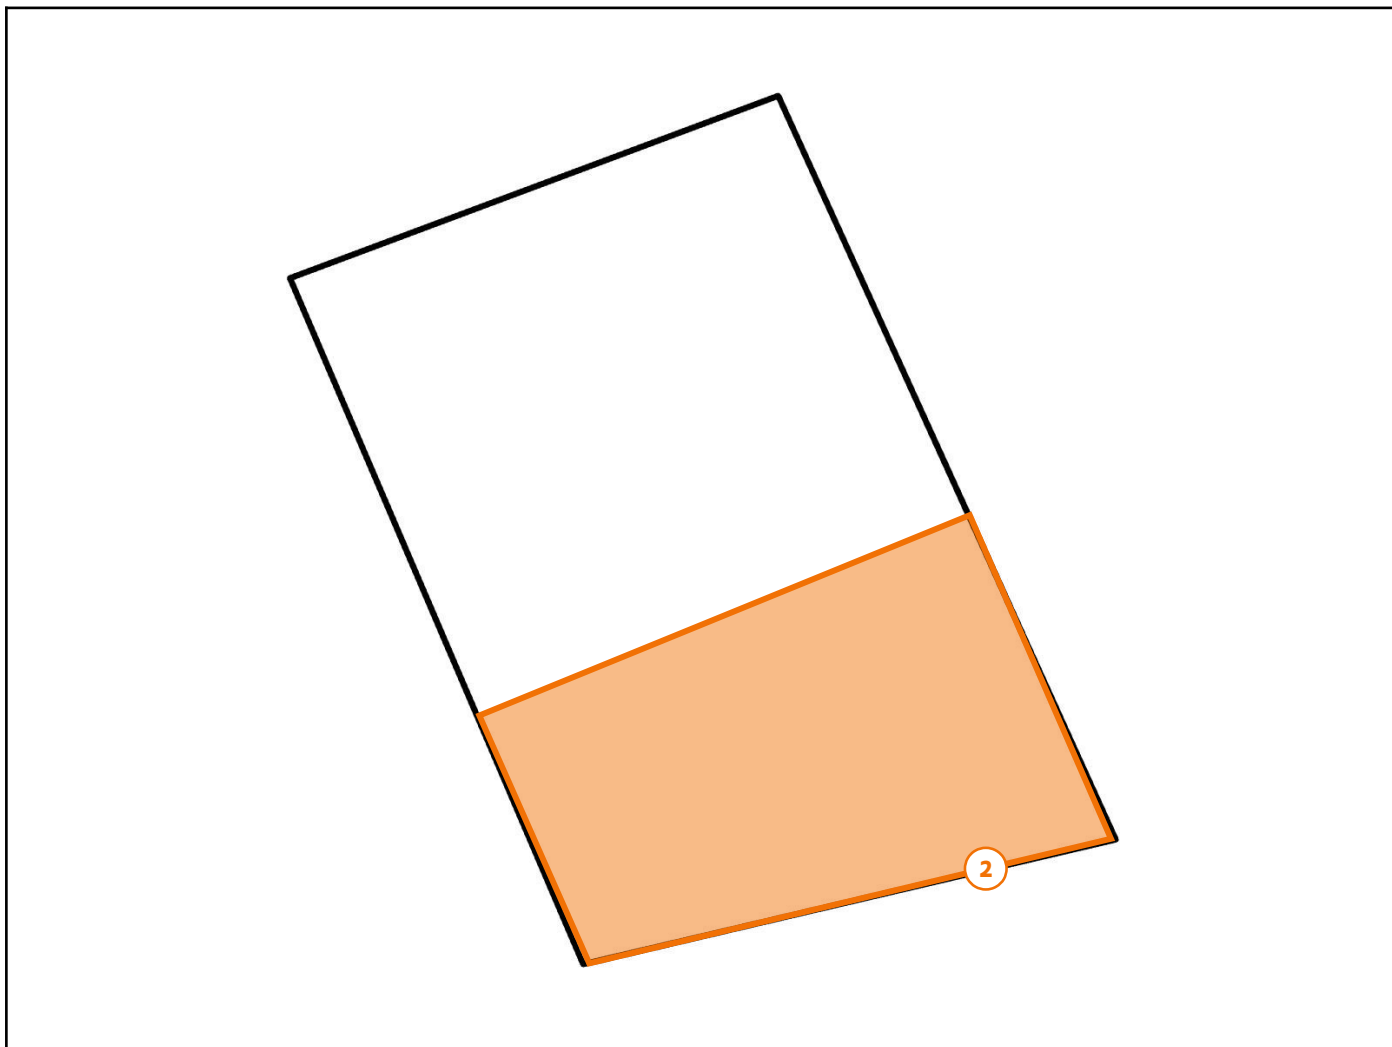
Plan 5.1: Constructie plan

Beschrijving	Type	Actie
2. Golfplaten tuinhuis	Asbestmateriaal	Verwijderen
