# Asbestinventarisatetest

Heikantstraat 14, 2390 Malle

Attestnummer : 20250617-000146.000

Uitgegeven op : 17.06.2025

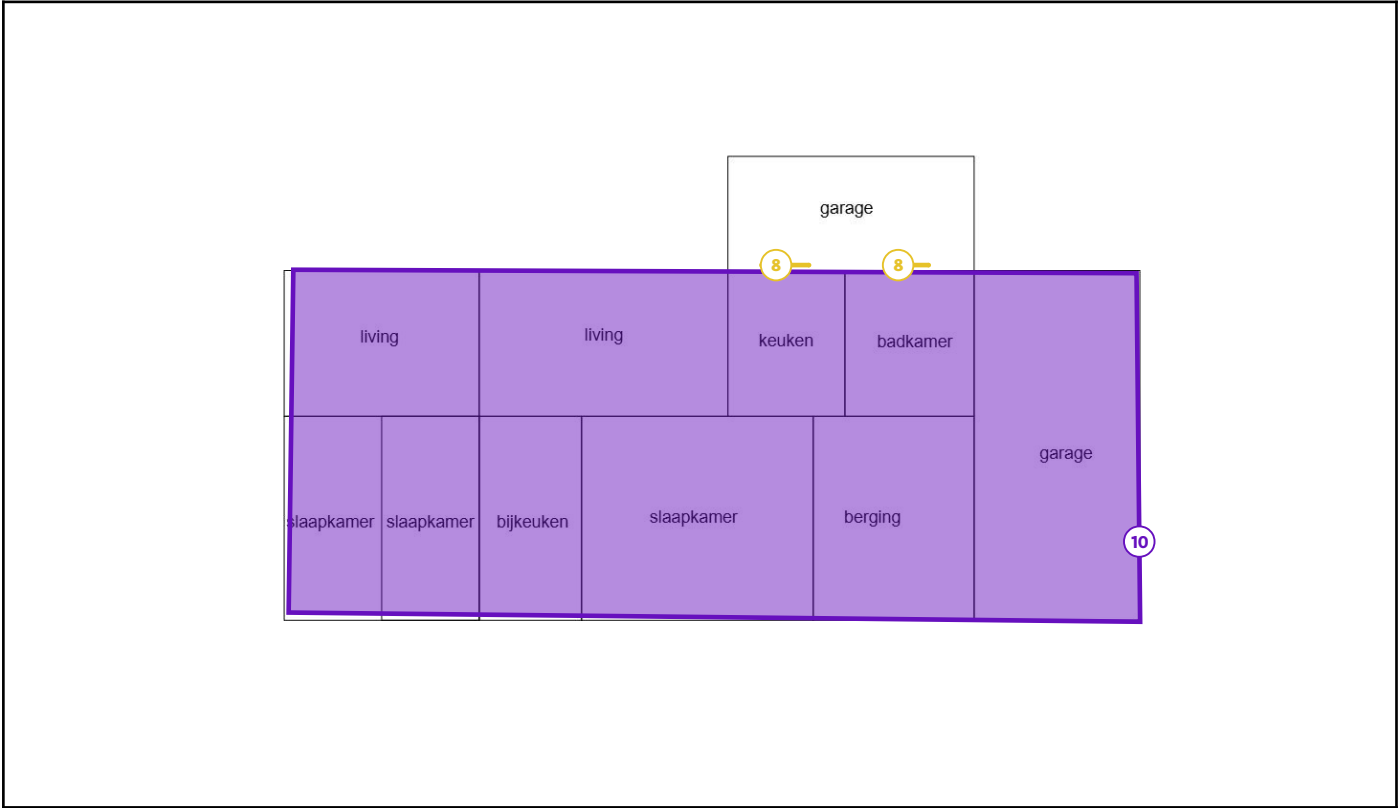
# Plan 1.2: Grondplan

| Beschrijving | Type | Actie |
|---|---|---|
| 10. Geen pleisterwerk aanwezig | Advies | - |

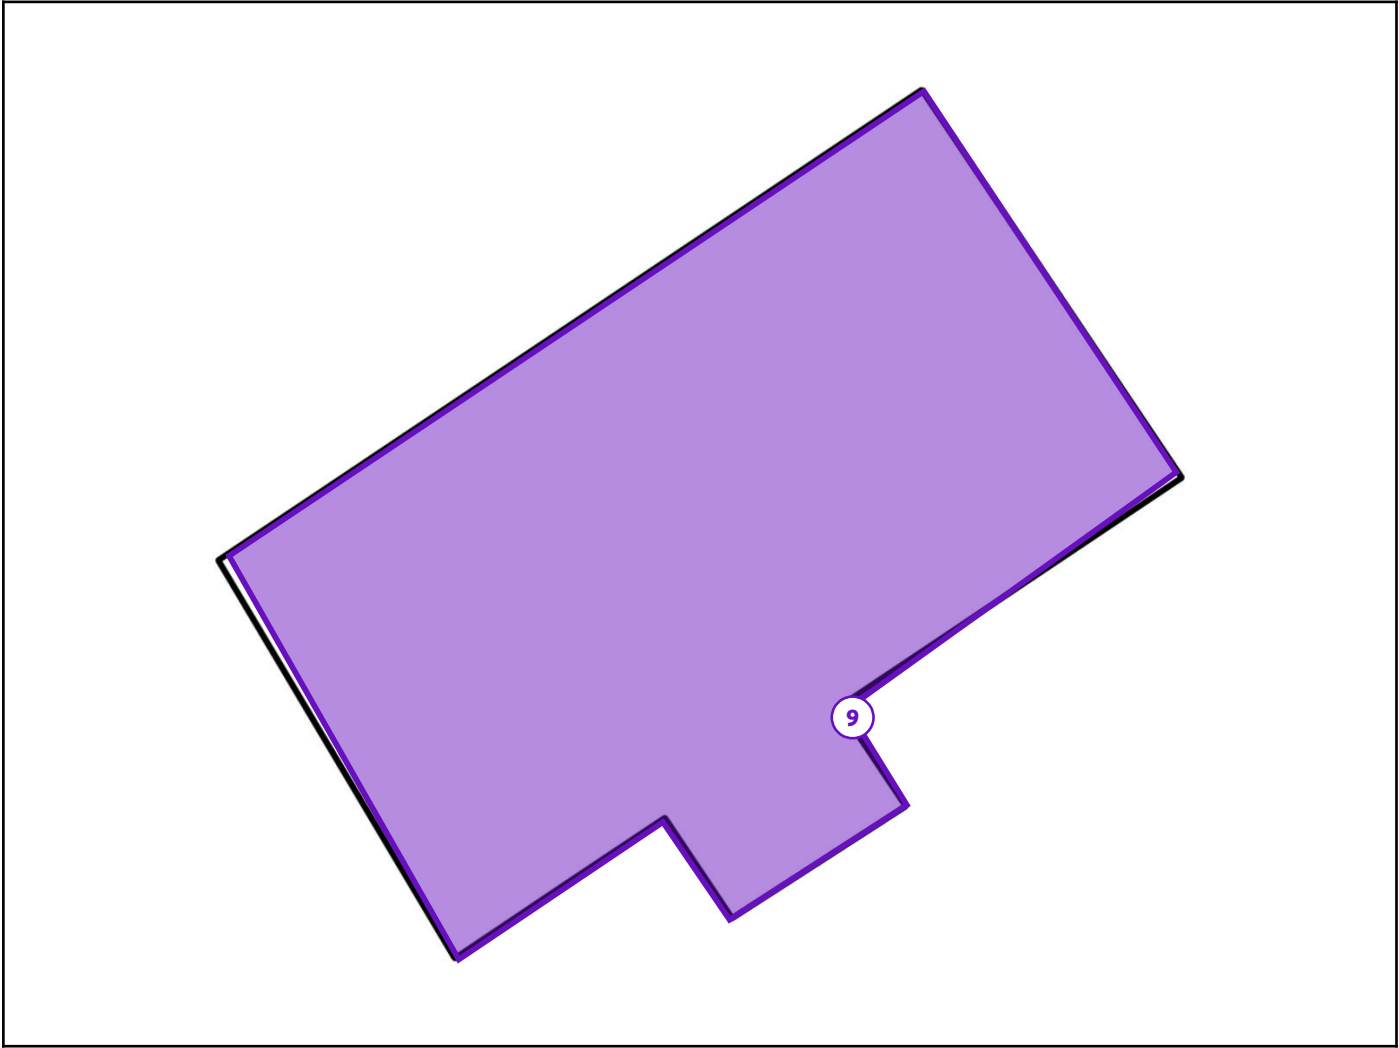
# Plan 1.4: Dak

| Beschrijving | Type | Actie |
|---|---|---|
| 9. Onderdak niet asbesteverdacht | Advies | - |

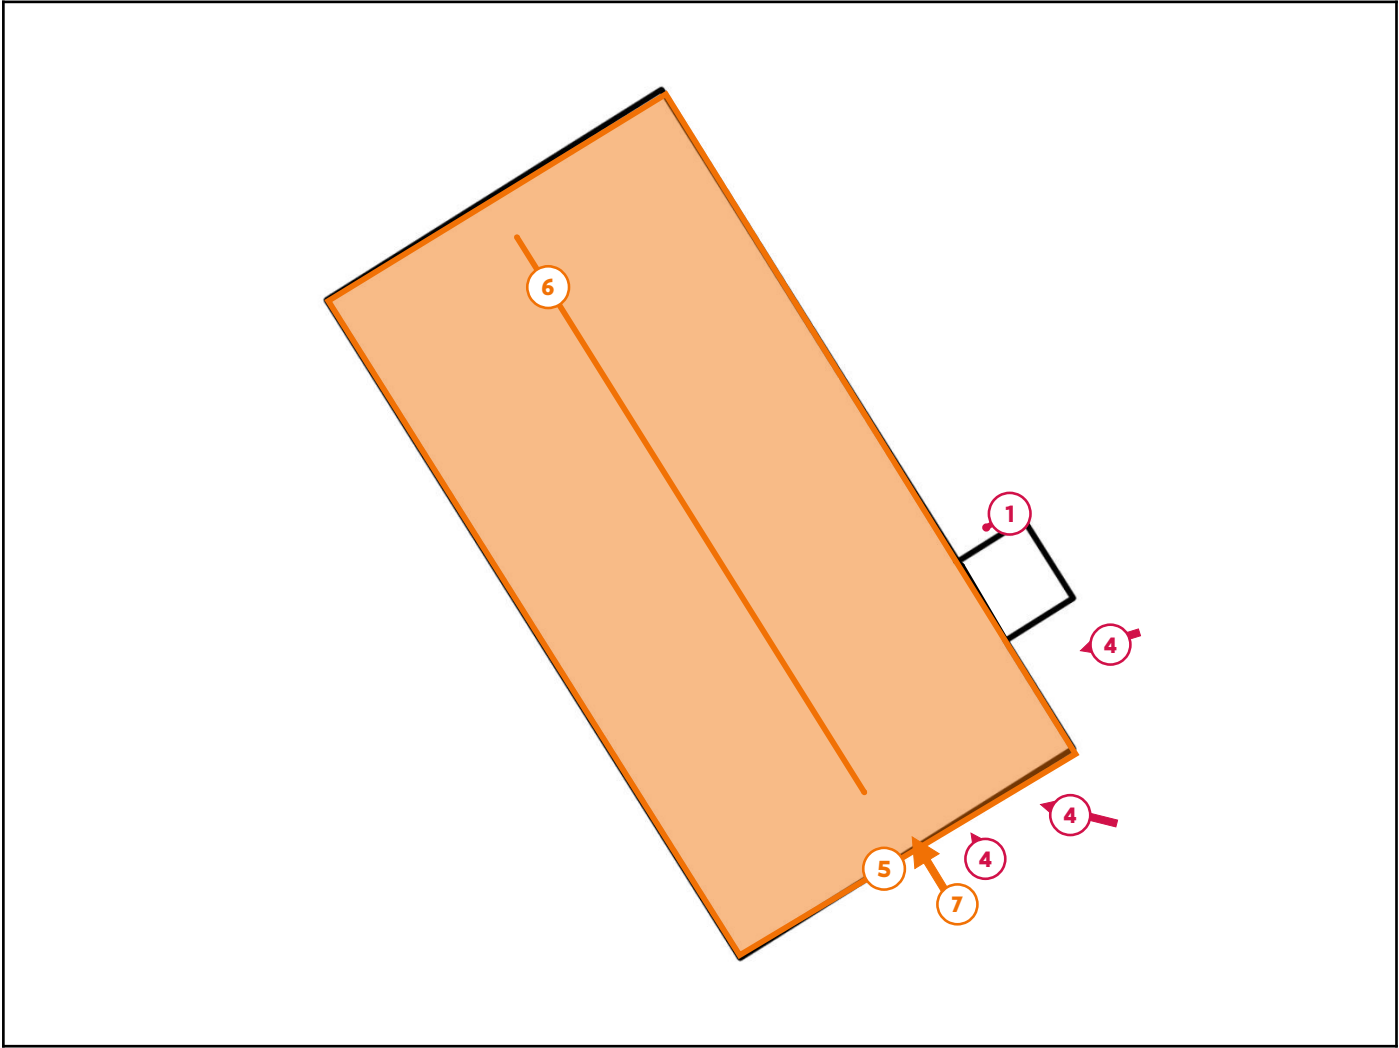
# Plan 2.1: Loods plan

| Beschrijving | Type | Actie |
|---|---|---|
| 7. Asbestbuizen | Asbestmateriaal | Verwijderen |

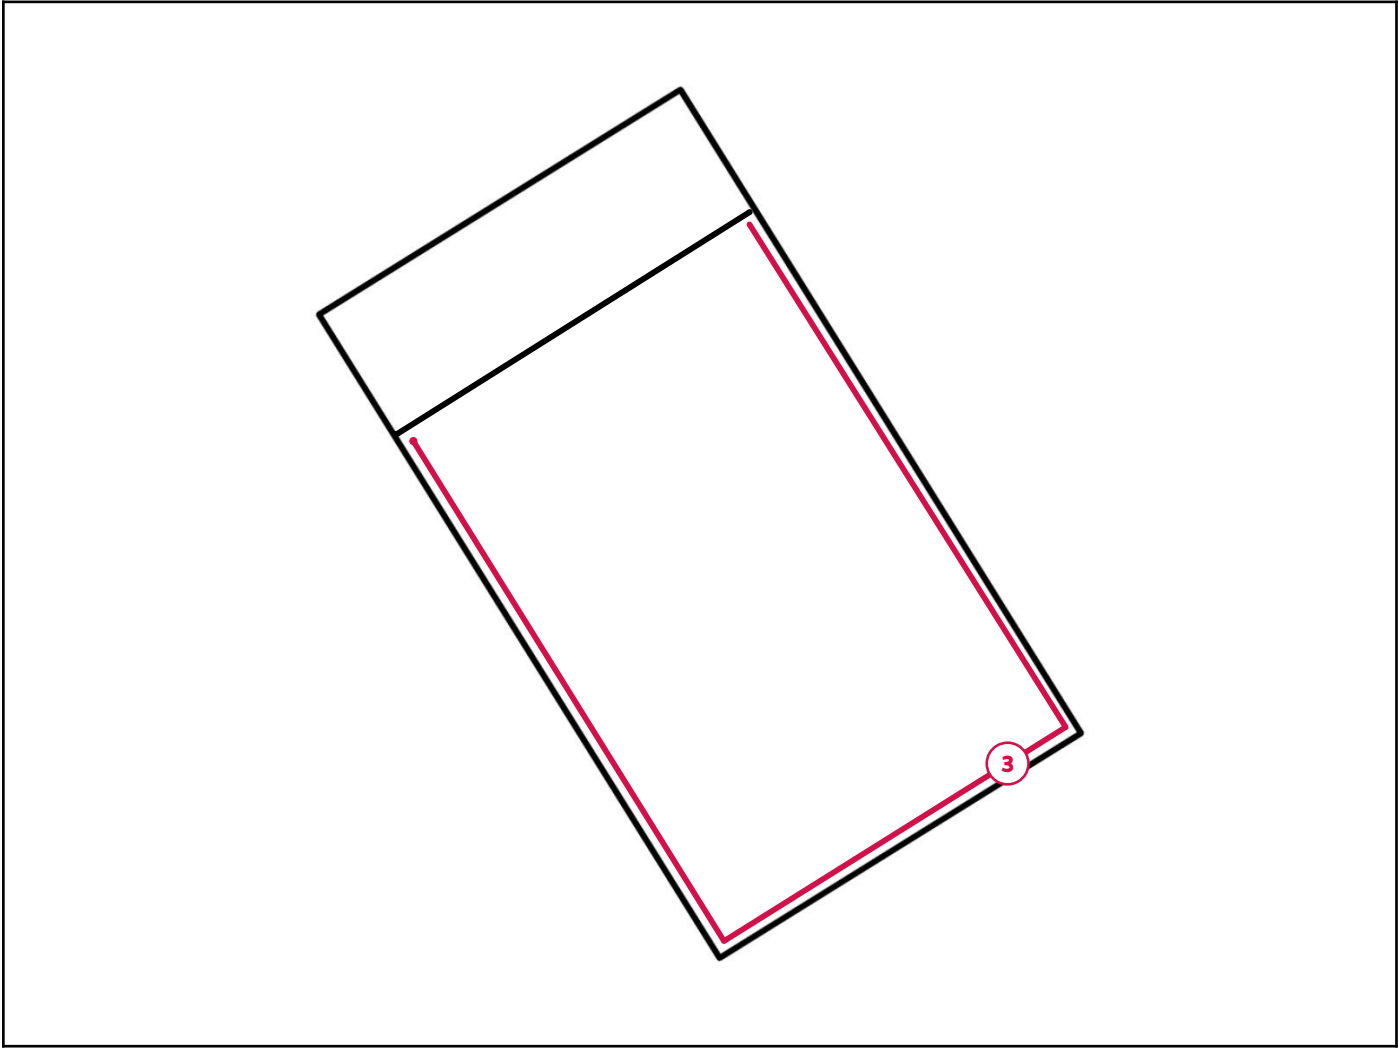
# Plan 3.1: Atelier plan

| Beschrijving | Type | Actie |
|---|---|---|
| 3. Asbestplaten tegen de muur | Asbestmateriaal | Dringend verwijderen |
