# Asbestinventarisatetest

Sportstraat 33, 2610 Antwerpen  
Gemeenschappelijke delen

Attestnummer : 20250205-000136.000

Uitgegeven op : 05.02.2025

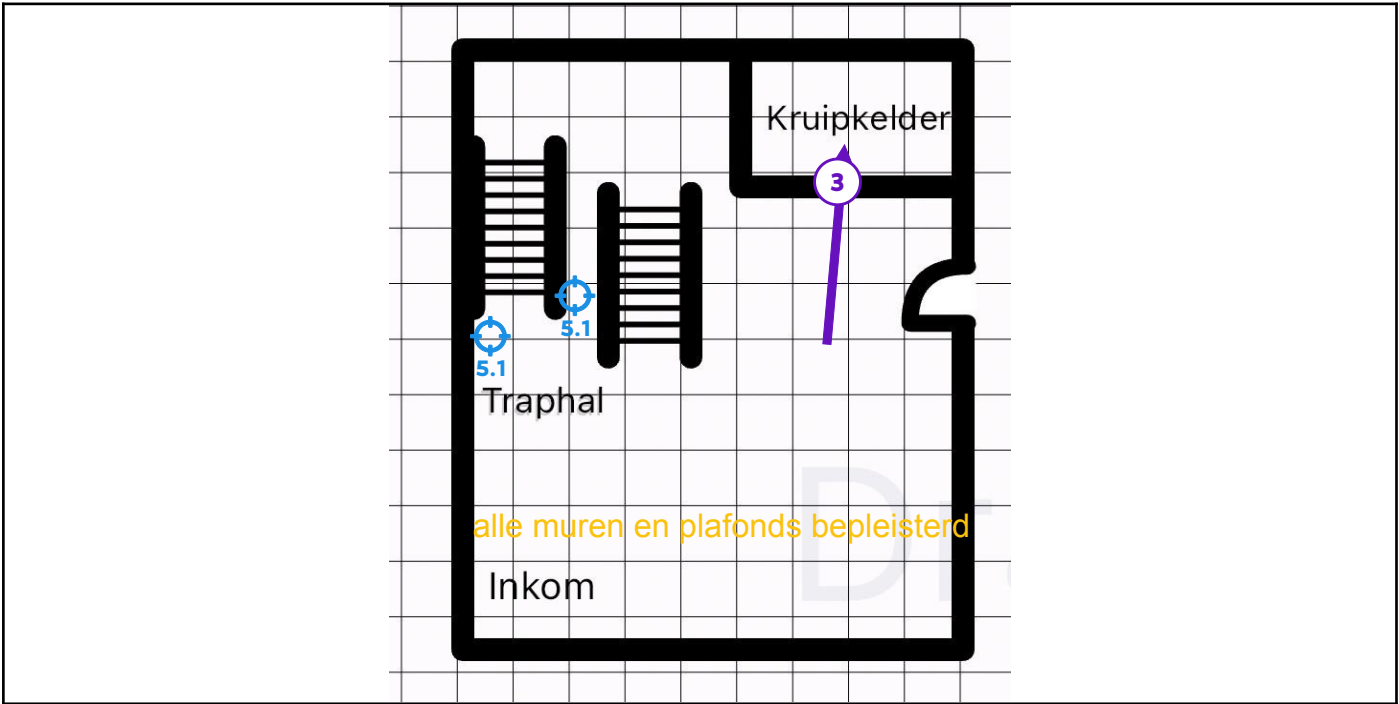
# Plan 1.1: Plan pleisterwerk

| Beschrijving | Type | Actie |
|---|---|---|
| 1. Plinten trap binnen (massal) | Asbestmateriaal | Zorgvuldig beheren |
