Asbestinventarisatetest

Wilgenlaan 7, 8500 Kortrijk

Attestnummer : 20230820-000016.000

Asbestveilig

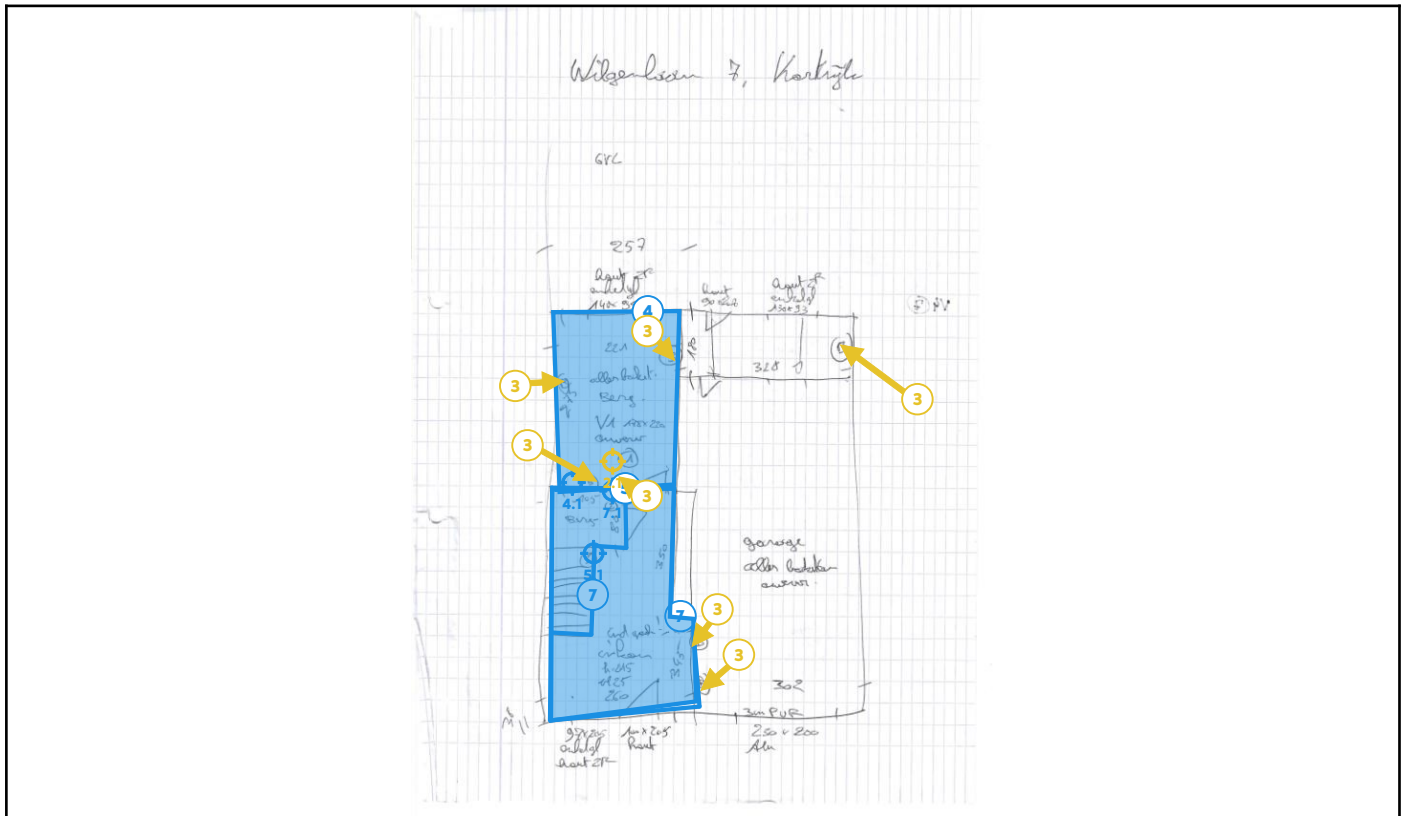
Plan 1.1: Gelijkvloers

Beschrijving	Type	Actie
2. 4 - V2 keuken muren	Asbestmateriaal	Zorgvuldig beheren
2.1 Code: 4	Puntmonster	-
3. Schakelaars en stopcontacten	Asbestmateriaal	Zorgvuldig beheren
4. 1 - V1 berging en slaapkamers	Geen asbest	-
4.1 Code: 1	Puntmonster	-
5. 3 - Plafonds alle verd.	Geen asbest	-
5.1 Code: 3	Puntmonster	-
7. 2 - Muren alle verd.	Geen asbest	-
7.1 Code: 2	Mengmonster	-

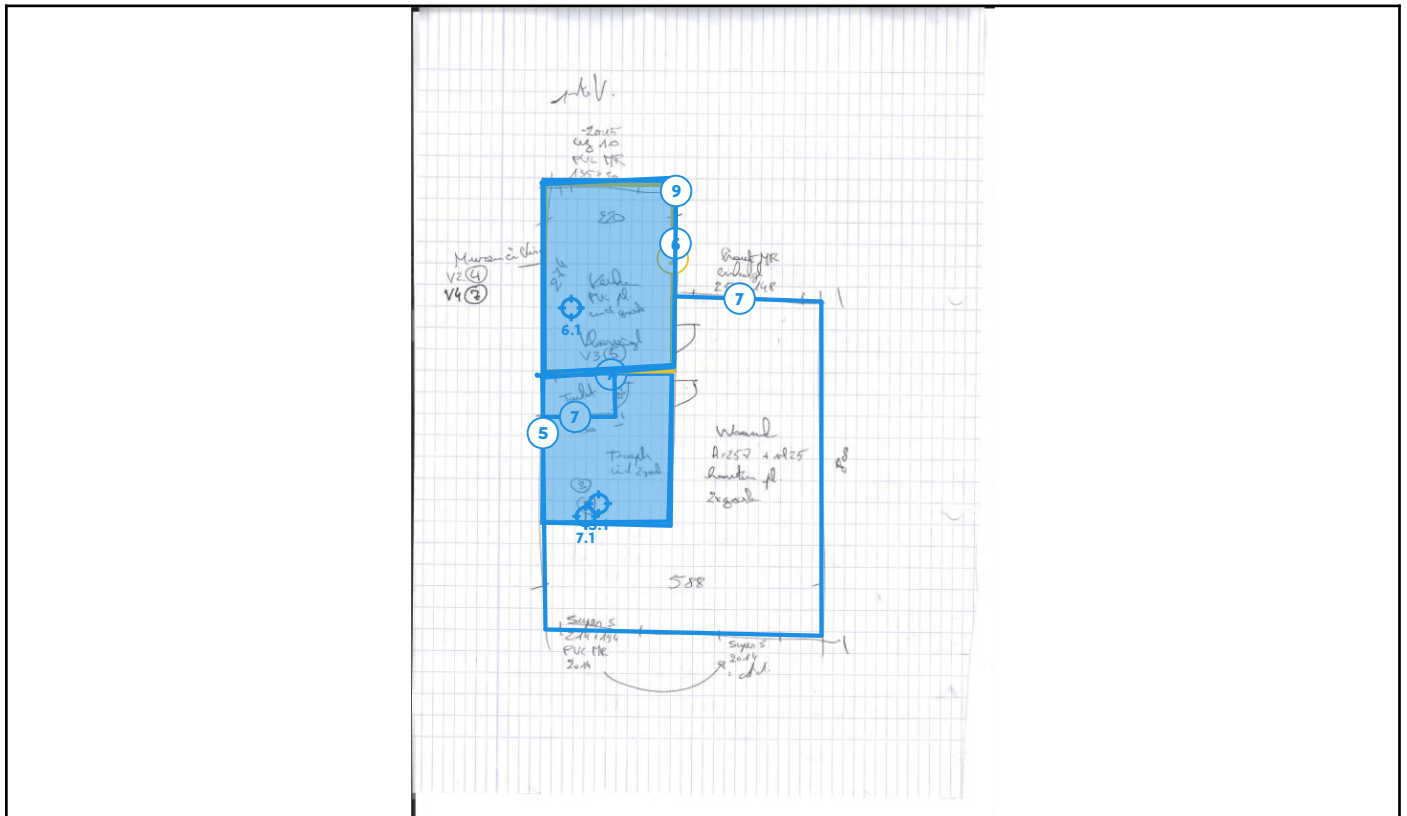
Plan 1.2: 1ste verdieping

Beschrijving	Type	Actie
2. 4 - V2 keuken muren	Asbestmateriaal	Zorgvuldig beheren
5. 3 - Plafonds alle verd.	Geen asbest	-
5.1 Code: 3	Puntmonster	-
6. 5 - Vinylvloer keuken	Geen asbest	-
6.1 Code: 5	Puntmonster	-
7. 2 - Muren alle verd.	Geen asbest	-
7.1 Code: 2	Mengmonster	-
9. 7 - V4 muren keuken en zolder	Geen asbest	-

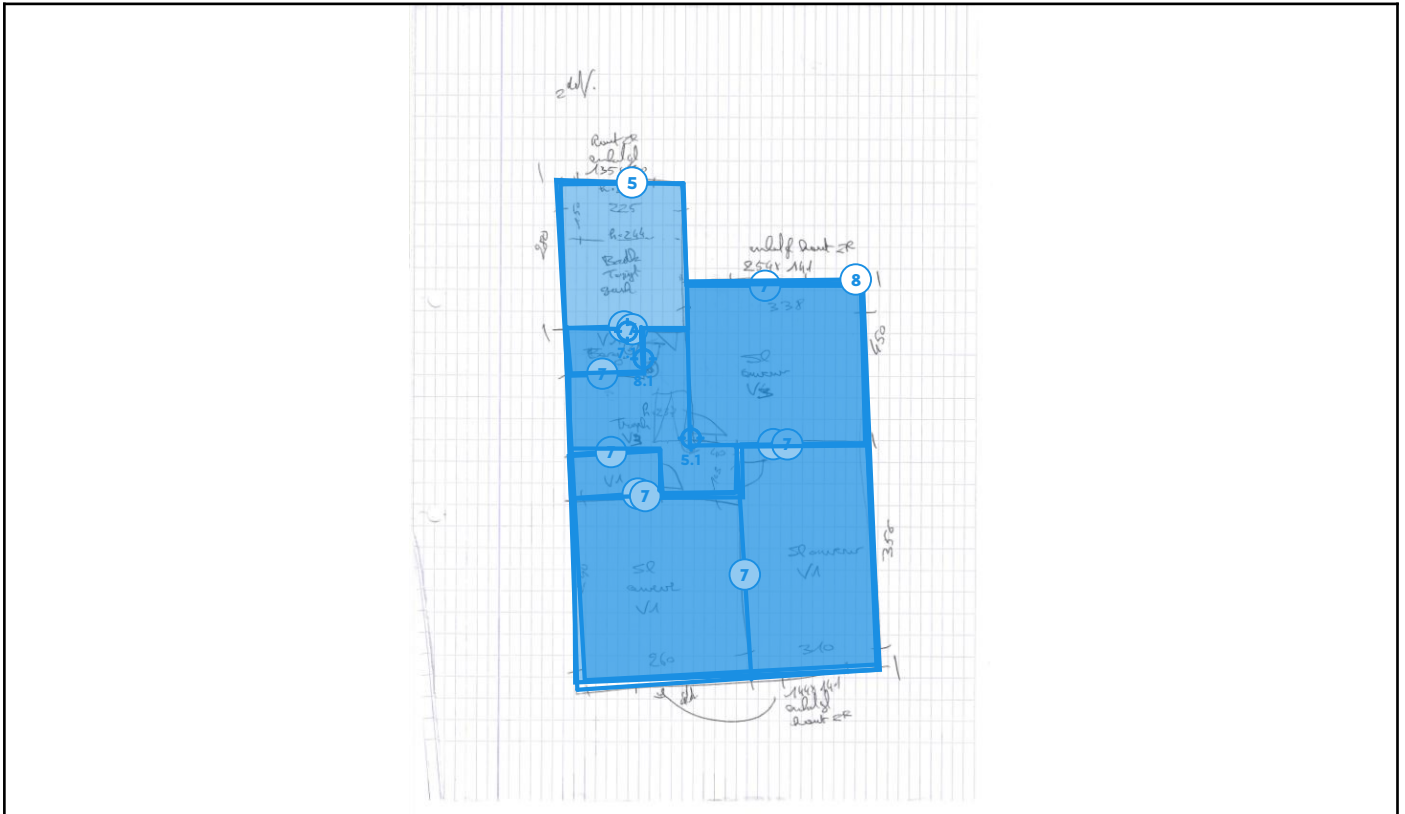
Plan 1.3: 2de verdieping

Beschrijving	Type	Actie
4. 1 - V1 berging en slaapkamers	Geen asbest	-
5. 3 - Plafonds alle verd.	Geen asbest	-
5.1 Code: 3	Puntmonster	-
7. 2 - Muren alle verd.	Geen asbest	-
7.1 Code: 2	Mengmonster	-
8. 6 - V3 en lijm	Geen asbest	-
8.1 Code: 6	Mengmonster	-

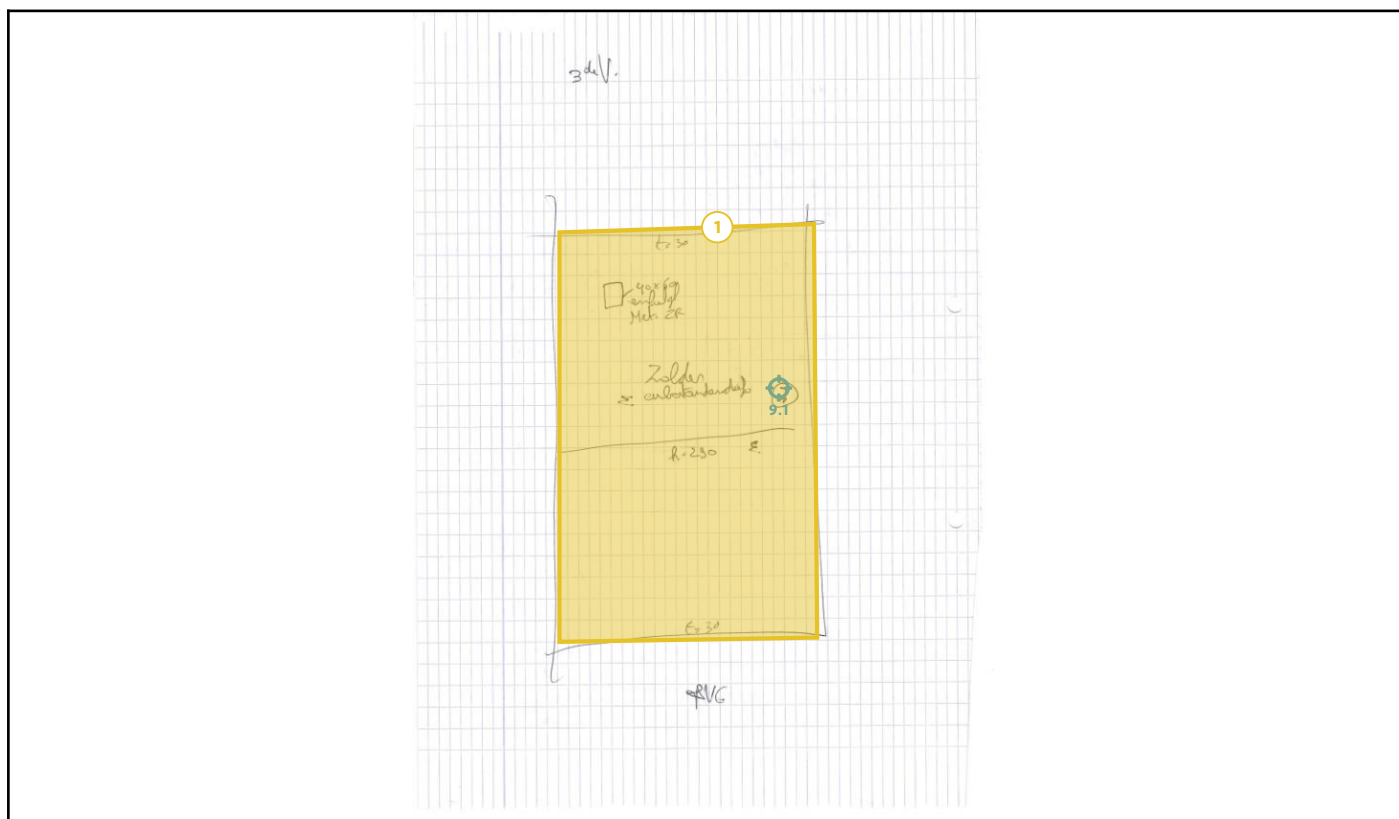
Plan 1.4: 3de verdieping

Beschrijving	Type	Actie
1. Onderdak	Asbestmateriaal	Zorgvuldig beheren
9.7 - V4 muren keuken en zolder	Geen asbest	-
9.1 Code: 7	Puntmonster	-
