# Asbestinventarisatetest

Otegemstraat 282, 8550 Zwevegem

Attestnummer : 20230417-000264.000

Uitgegeven op : 17.04.2023

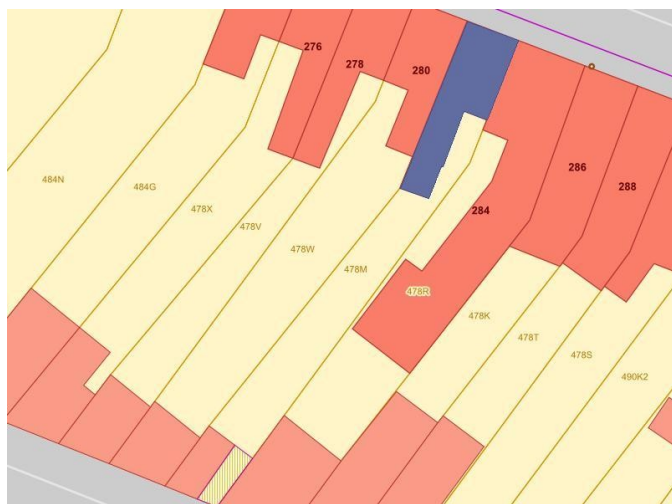
# Zone 1: Woning

- 0 Asbestmaterialen
- 0 Beperkingen
- 0 Uitsluitingen
- 0 Roerende goederen
- 0 Puin, steenslag, (water)bodem
- 1 Adviezen
- 10 Geen asbest

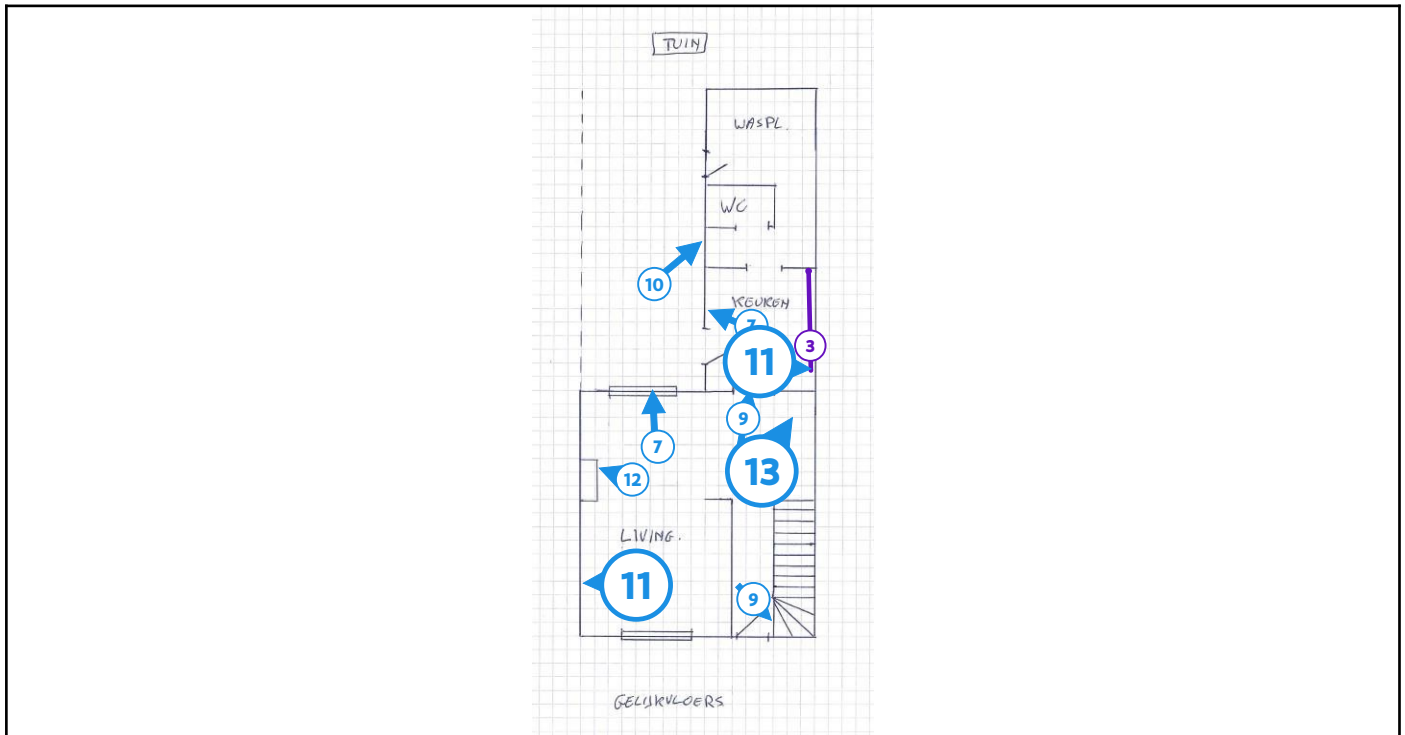
# Plan 1.1: Gelijkvloers

Beschrijving	Type	Actie
3. Cementlijm faiencetegels	Advies	-
7. Gelijkvloers: venstertabletten	Geen asbest	-
9. Gelijkvloers: smalle dorpels	Geen asbest	-
10. Mastiek tussen muur-/deurkader en muur	Geen asbest	-
11. Pleisterwerk muren	Geen asbest	-
12. Gelijkvloers : woonkamer - schouwtablet	Geen asbest	-
13. Pleisterwerk plafond	Geen asbest	-

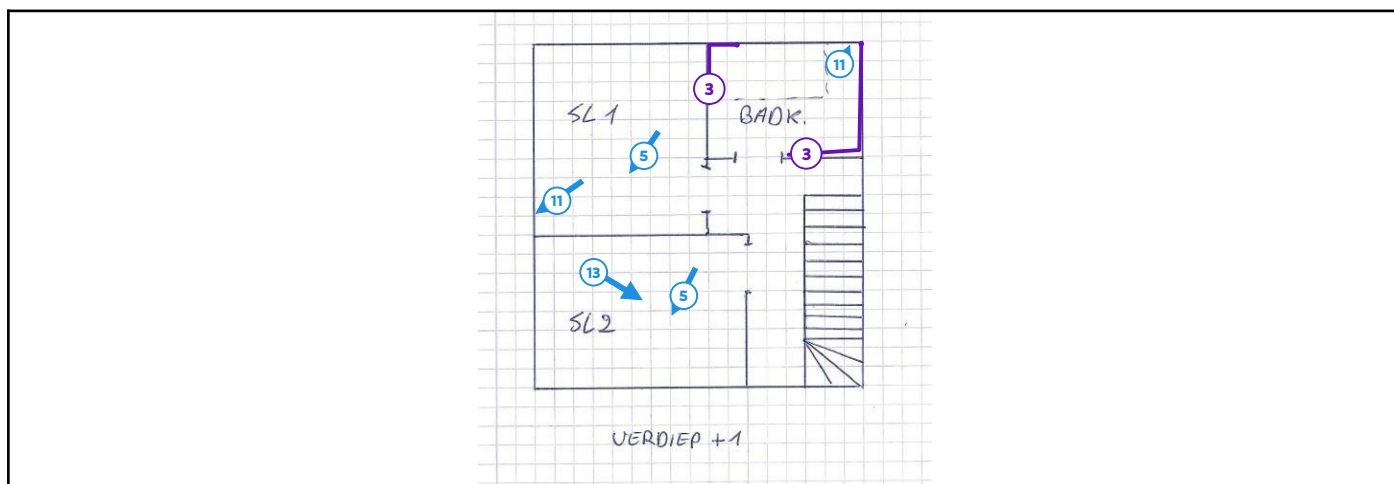
## Plan 1.2: Verdieping +1

Beschrijving	Type	Actie
3. Cementlijm faïencetegels	Advies	-
5. Verdieping +1: vloerbekleding	Geen asbest	-
11. Pleisterwerk muren	Geen asbest	-
13. Pleisterwerk plafond	Geen asbest	-

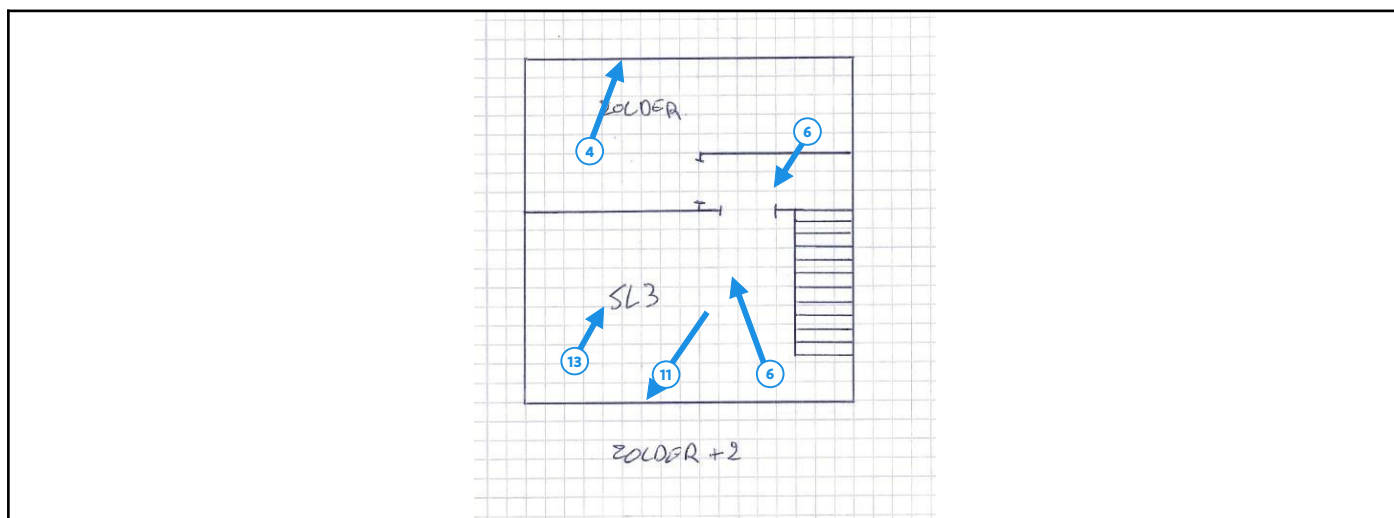
## Plan 1.3: Zolder +2

Beschrijving	Type	Actie
4. Zolder: onderdak	Geen asbest	-
6. Verdieping +2: slaapk. en gang - vloerbekleding	Geen asbest	-
11. Pleisterwerk muren	Geen asbest	-
13. Pleisterwerk plafond	Geen asbest	-

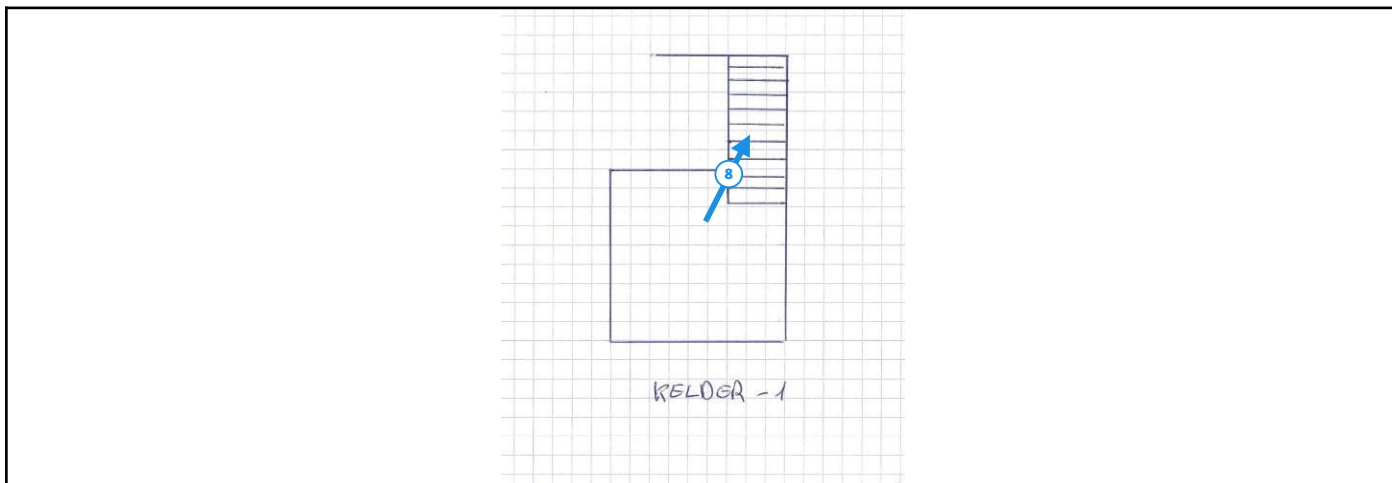
## Plan 1.4: Kelder -1

Beschrijving	Type	Actie
8. Kelder: bekleding treden van trap	Geen asbest	-

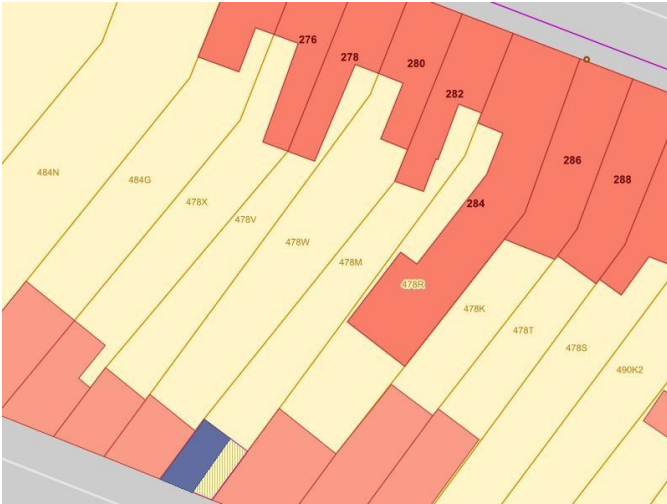
## Zone 2: Garage met afdak

### **2 Asbestmaterialen**
