# Asbestinventarisatetest

Moenstraat 29, 8554 Zwevegem

Attestnummer : 20230616-000456.000

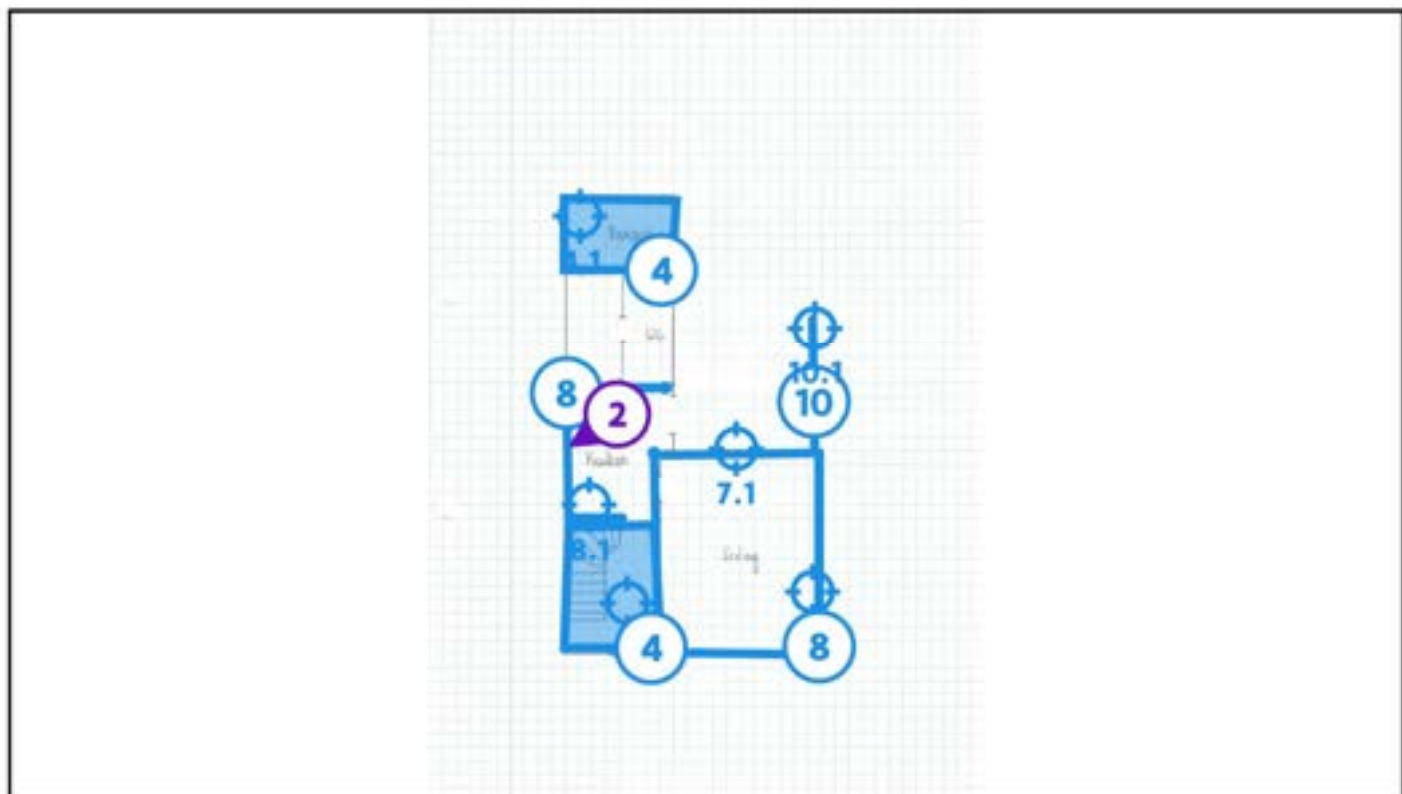
## Plan 1.1: Gelijkvloers

Beschrijving	Type	Actie
2. Cementlijm faïencetegels	Advies	-
4. Pleisterwerk plafond	Geen asbest	-
4.1 Code: MOEN29-230506-3	Mengmonster	-
7. Mastiek tussen raam-/deurkader en muur	Geen asbest	-
7.1 Code: MOEN29-230506-8	Puntmonster	-
8. Pleisterwerk muren	Geen asbest	-
8.1 Code: MOEN29-230506-2	Mengmonster	-
10. Dekstenen op scheidingsmuur met rechtse buur	Geen asbest	-
10.1 Code: MOEN29-230506-7	Puntmonster	-

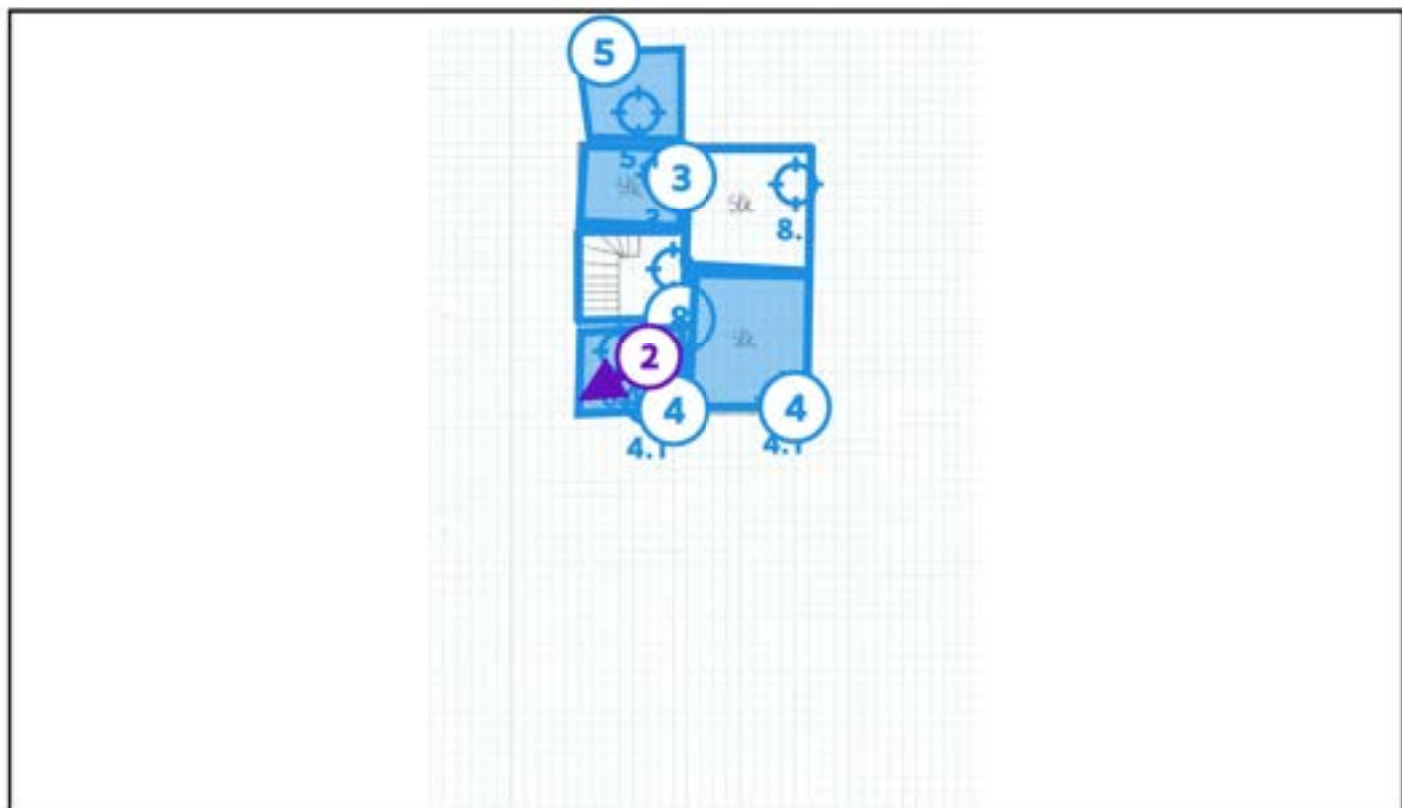
## Plan 1.2: Verdieping +1

Beschrijving	Type	Actie
2. Cementlijm faïencetegels	Advies	-
3. Verdieping +1: vloerbekleding	Geen asbest	-
3.1 Code: MOEN29-230506-4	Mengmonster	-
4. Pleisterwerk plafond	Geen asbest	-
4.1 Code: MOEN29-230506-3	Mengmonster	-
5. Achterbouw: roofing plat dak	Geen asbest	-
5.1 Code: MOEN29-230506-5	Puntmonster	-
6. Verdieping +1: badkamer - plaat aan badkuip	Geen asbest	-
6.1 Code: MOEN29-230506-6	Puntmonster	-

8. Pleisterwerk muren	Geen asbest	-
8.1 Code: MOEN29-230506-2	Mengmonster	-

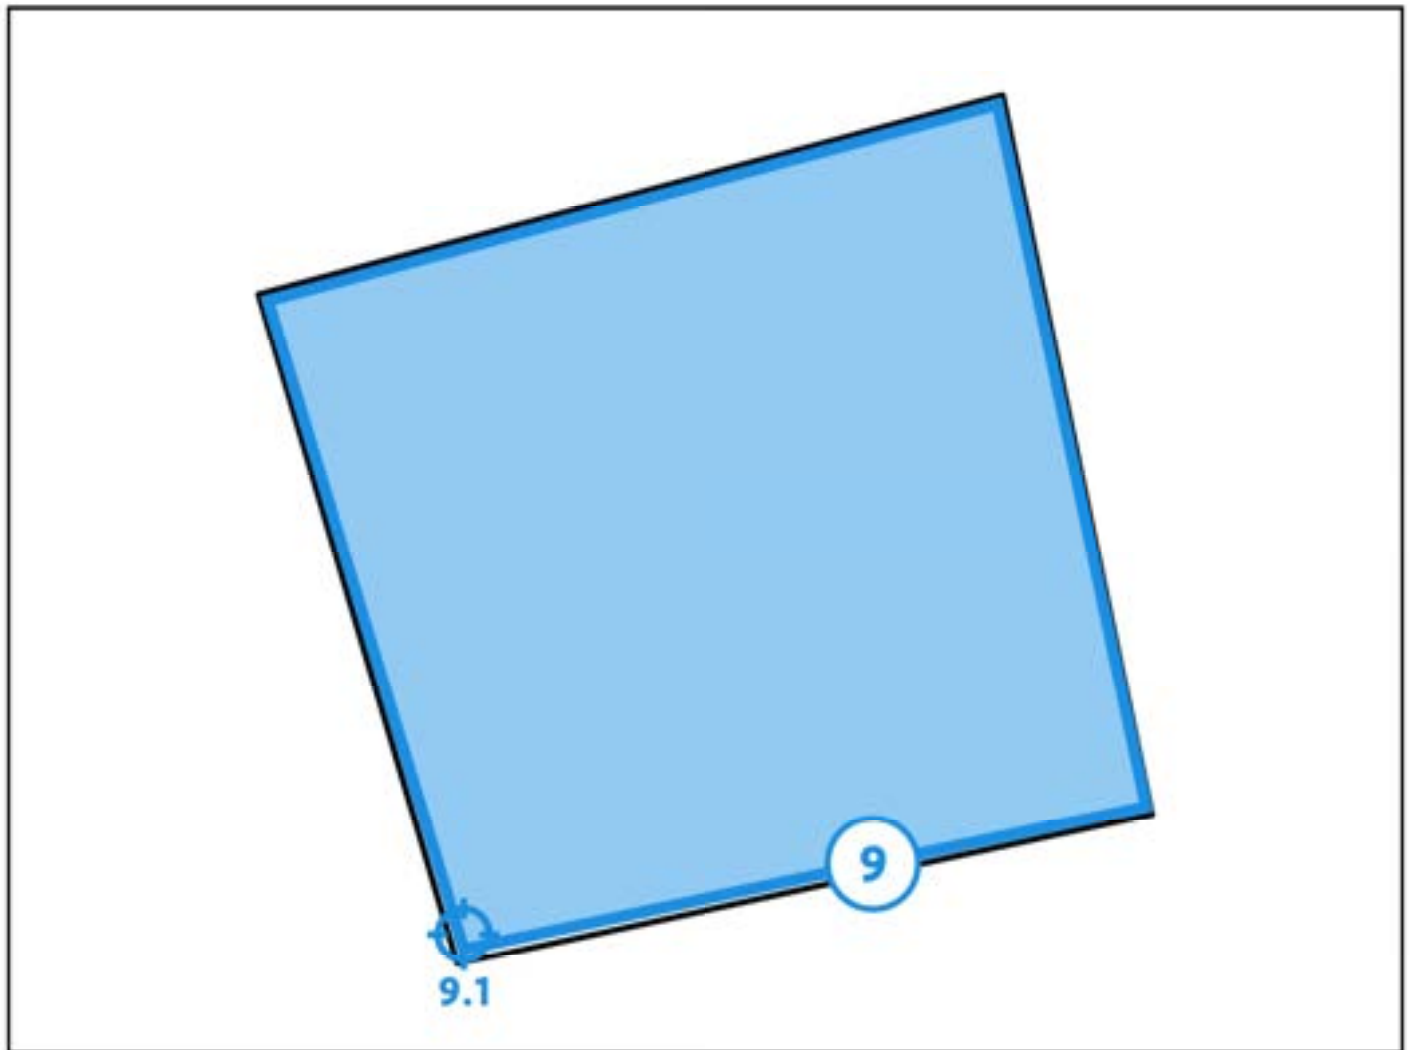
## Plan 2.1: Tuinhuis

Beschrijving	Type	Actie
9. Tuinhuis: bitumen golfplaten als dakbedekking	Geen asbest	-
9.1 Code: MOEN29-230506-9	Puntmonster	-
