Asbestinventarisatetest

Kooigemstraat 64, 8554 Zwevegem

Attestnummer : 20230616-000458.000

Uitgegeven op : 16.06.2023

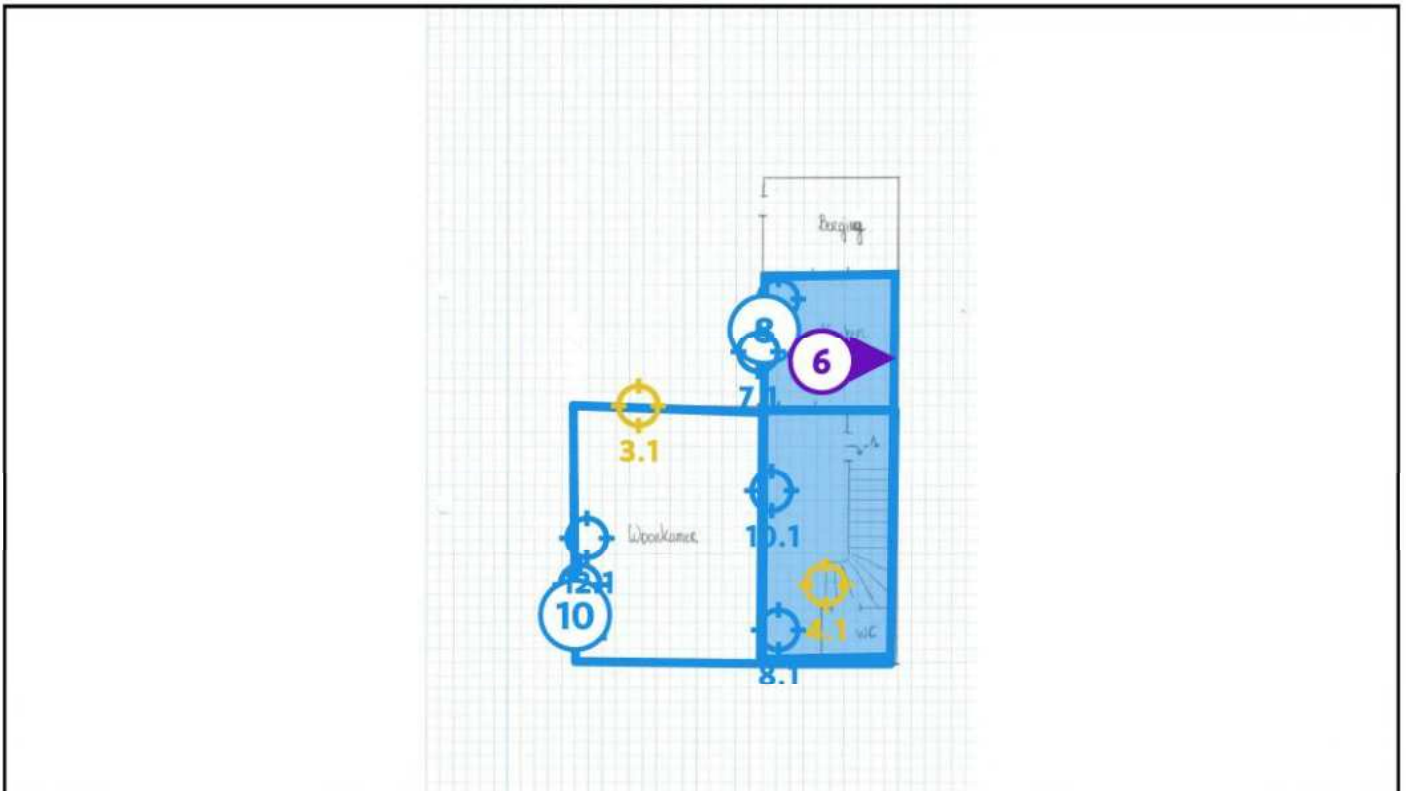
Plan 1.1: Gelijkvloers

Beschrijving	Type	Actie
3. Gelijkvloers en verdieping +1: venstertabletten	Asbestmateriaal	Zorgvuldig beheren
3.1 Code: KOOI64-230520-6	Puntmonster	-
4. Gelijkvloers: 2 onderste treden van trap	Asbestmateriaal	Zorgvuldig beheren
4.1 Code: KOOI64-230520-9	Puntmonster	-
6. Cementlijm faiencetegels	Advies	-
7. Mastiek tussen raam-/deurkader en muur	Geen asbest	-
7.1 Code: KOOI64-230520-11	Puntmonster	-
8. Pleisterwerk plafond	Geen asbest	-
8.1 Code: KOOI64-230520-4	Mengmonster	-
10. Pleisterwerk muren	Geen asbest	-

10.1 Code: KOOI64-230520-3	Mengmonster	-
12. Gelijkvloers: woonkamer - kachelkoord	Geen asbest	-
12.1 Code: KOOI64-230520-10	Puntmonster	-

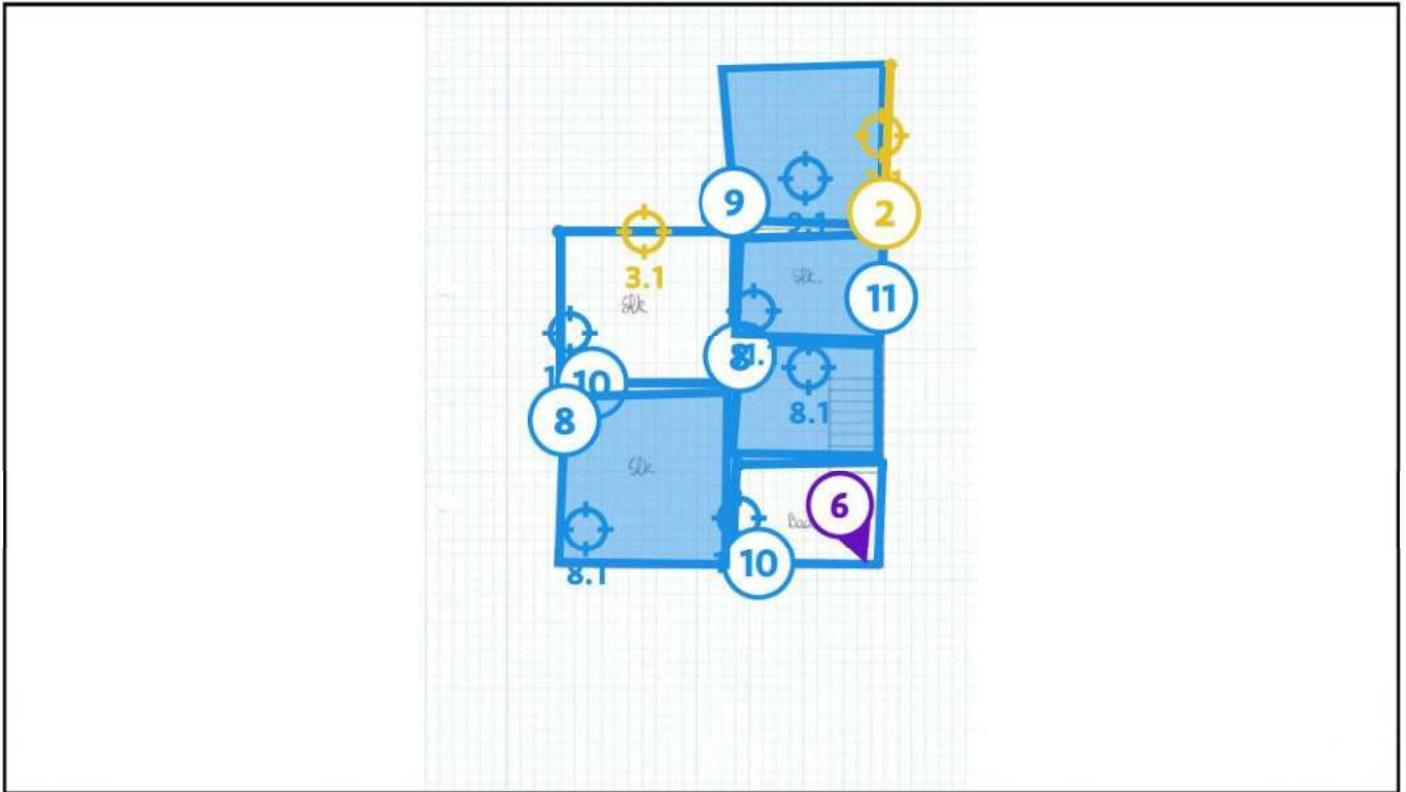
Plan 1.2: Verdieping +1

Beschrijving	Type	Actie
2. Achterbouw: dekstenen scheidingsmuur buur rechts	Asbestmateriaal	Zorgvuldig beheren
2.1 Code: KOOI64-230520-8	Puntmonster	-
3. Gelijkvloers en verdieping +1: venstertabletten	Asbestmateriaal	Zorgvuldig beheren
3.1 Code: KOOI64-230520-6	Puntmonster	-
6. Cementlijm faiencetegels	Advies	-
8. Pleisterwerk plafond	Geen asbest	-
8.1 Code: KOOI64-230520-4	Mengmonster	-
9. Achterbouw: roofing plat dak	Geen asbest	-
9.1 Code: KOOI64-230520-7	Puntmonster	-

10. Pleisterwerk muren	Geen asbest	-
10.1 Code: KOOI64-230520-3	Mengmonster	-
11. Verdieping +1: vloerbekleding	Geen asbest	-
11.1 Code: KOOI64-230520-5	Puntmonster	-

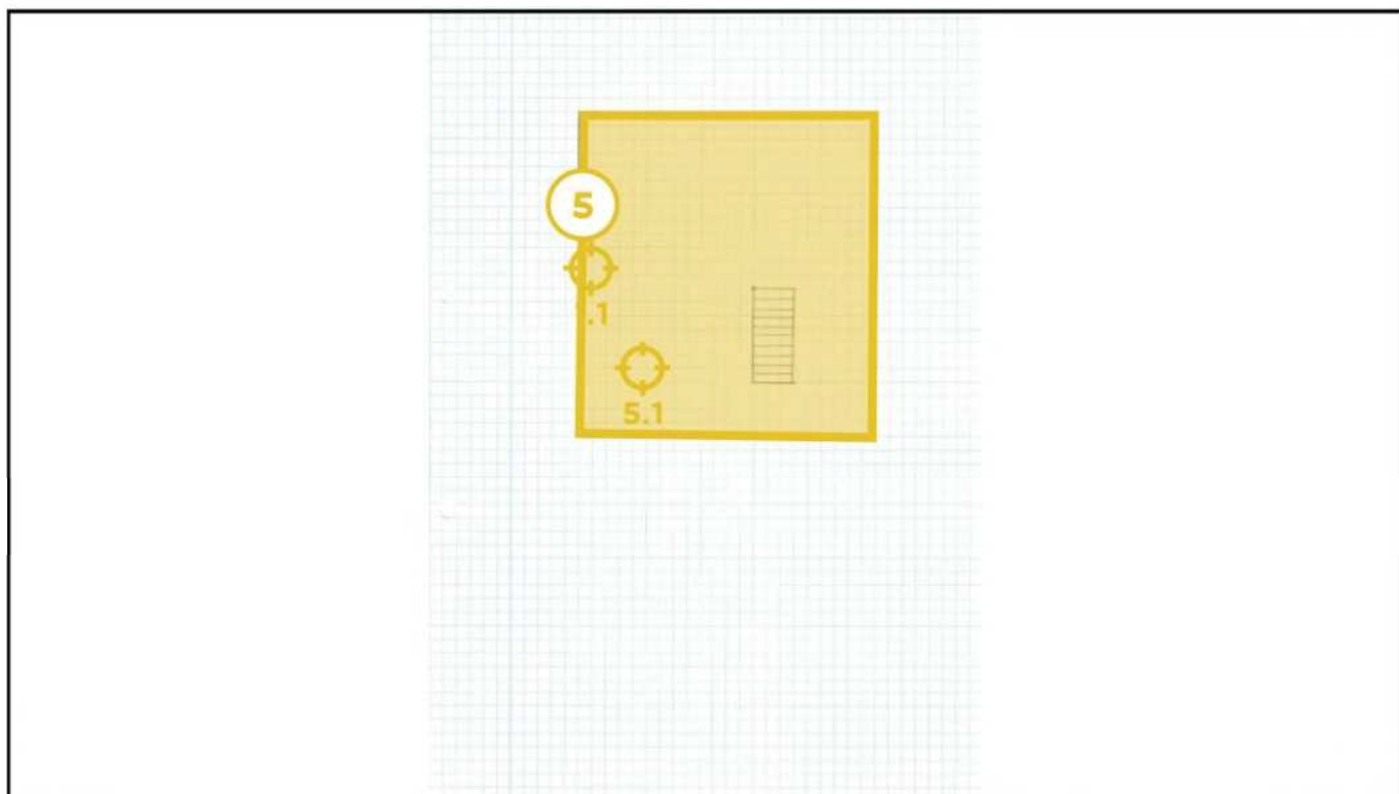
Plan 1.3: Zolder +2

Beschrijving	Type	Actie
1. Zolder: kuisluik in schouw	Asbestmateriaal	Zorgvuldig beheren
1.1 Code: KOOI64-230520-2	Puntmonster	-
5. Zolder: onderdakplaten	Asbestmateriaal	Zorgvuldig beheren
5.1 Code: KOOI64-230520-1	Puntmonster	-
