# Asbestinventarisatetest

Olieberg 55, 8552 Zwevegem

Attestnummer : 20230417-000216.000

**Niet-asbestveilig**

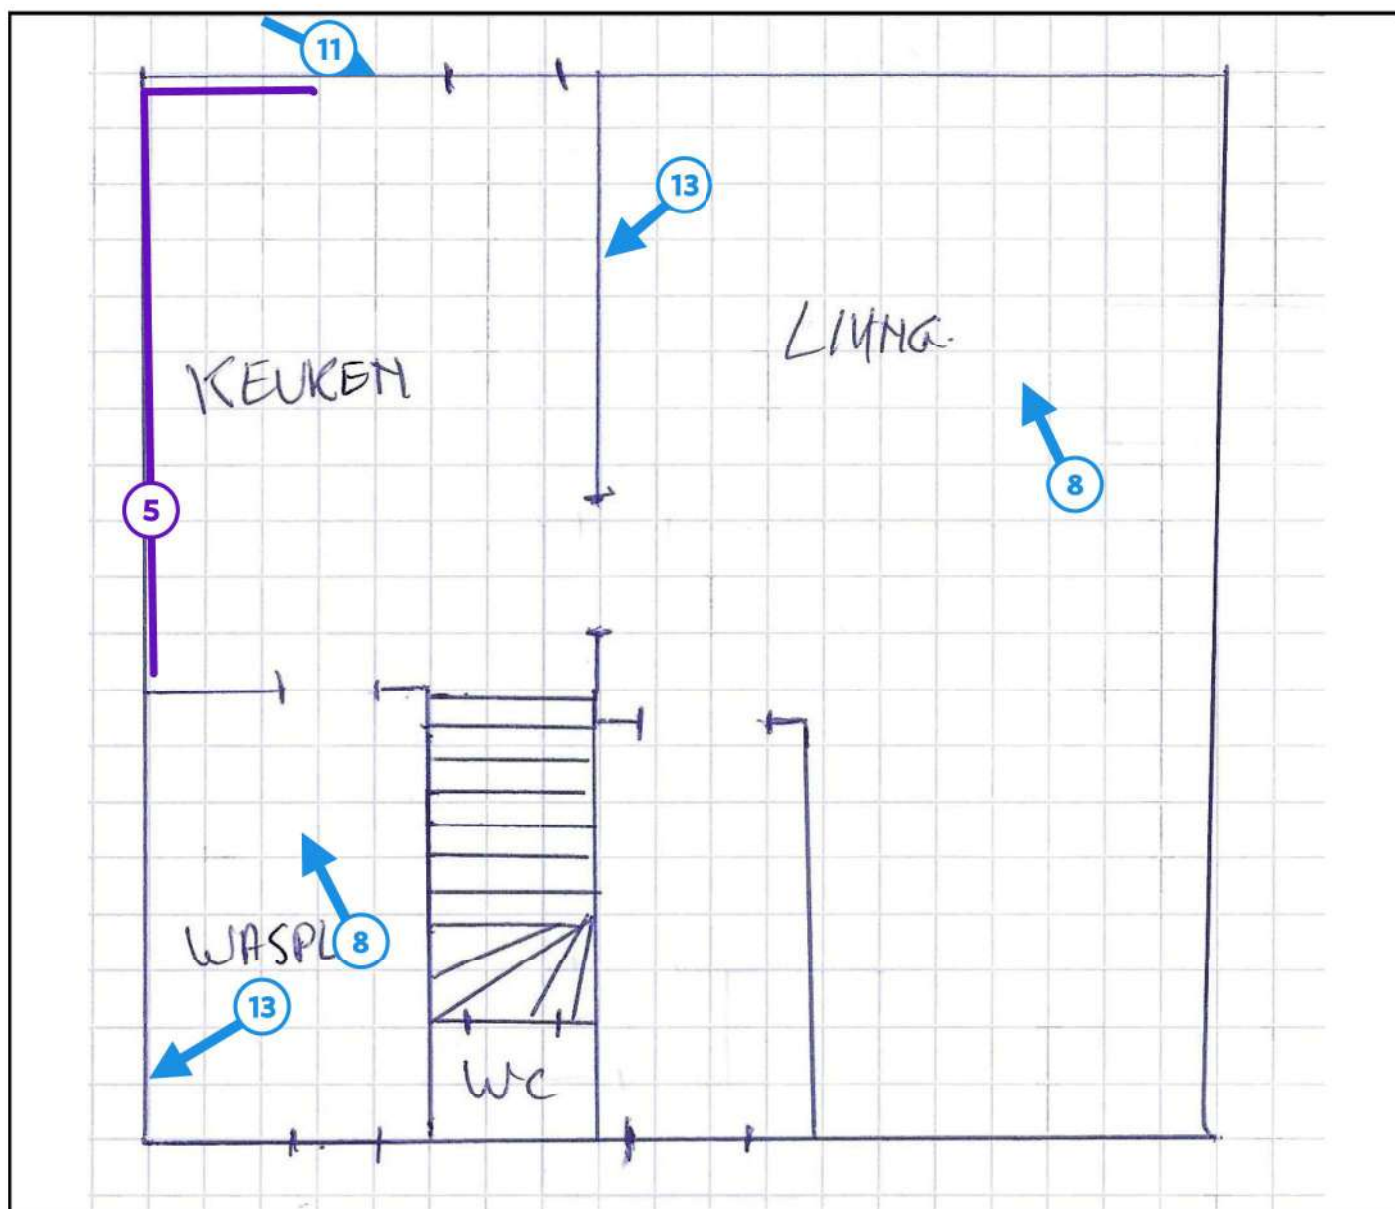
## Plan 1.1: Gelijkvloers

| Beschrijving | Type | Actie |
|---|---|---|
| 13. Pleisterwerk muren | Geen asbest | - |

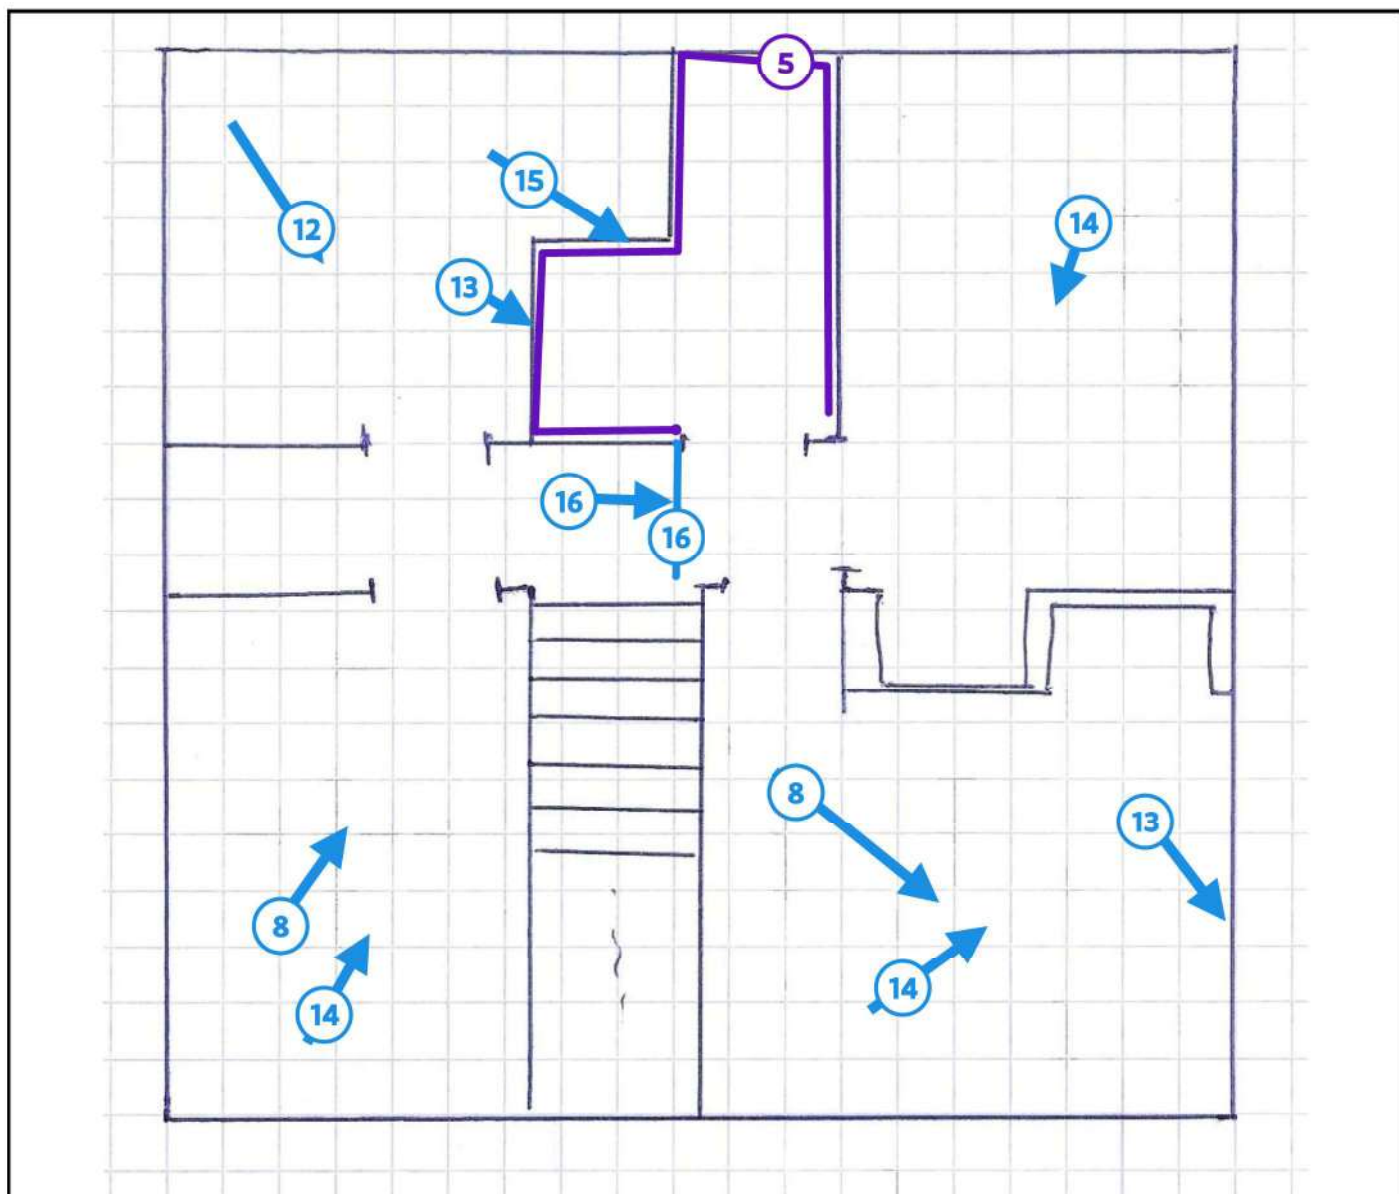
## Plan 1.2: Verdieping +1

| Beschrijving | Type | Actie |
|---|---|---|
| 9. Zolder: losliggende venstertabletten | Geen asbest | - |
