# Asbestinventarisatetest

Olieberg 75, 8552 Zwevegem

Attestnummer : 20230417-000210.000

Uitgegeven op : 17.04.2023

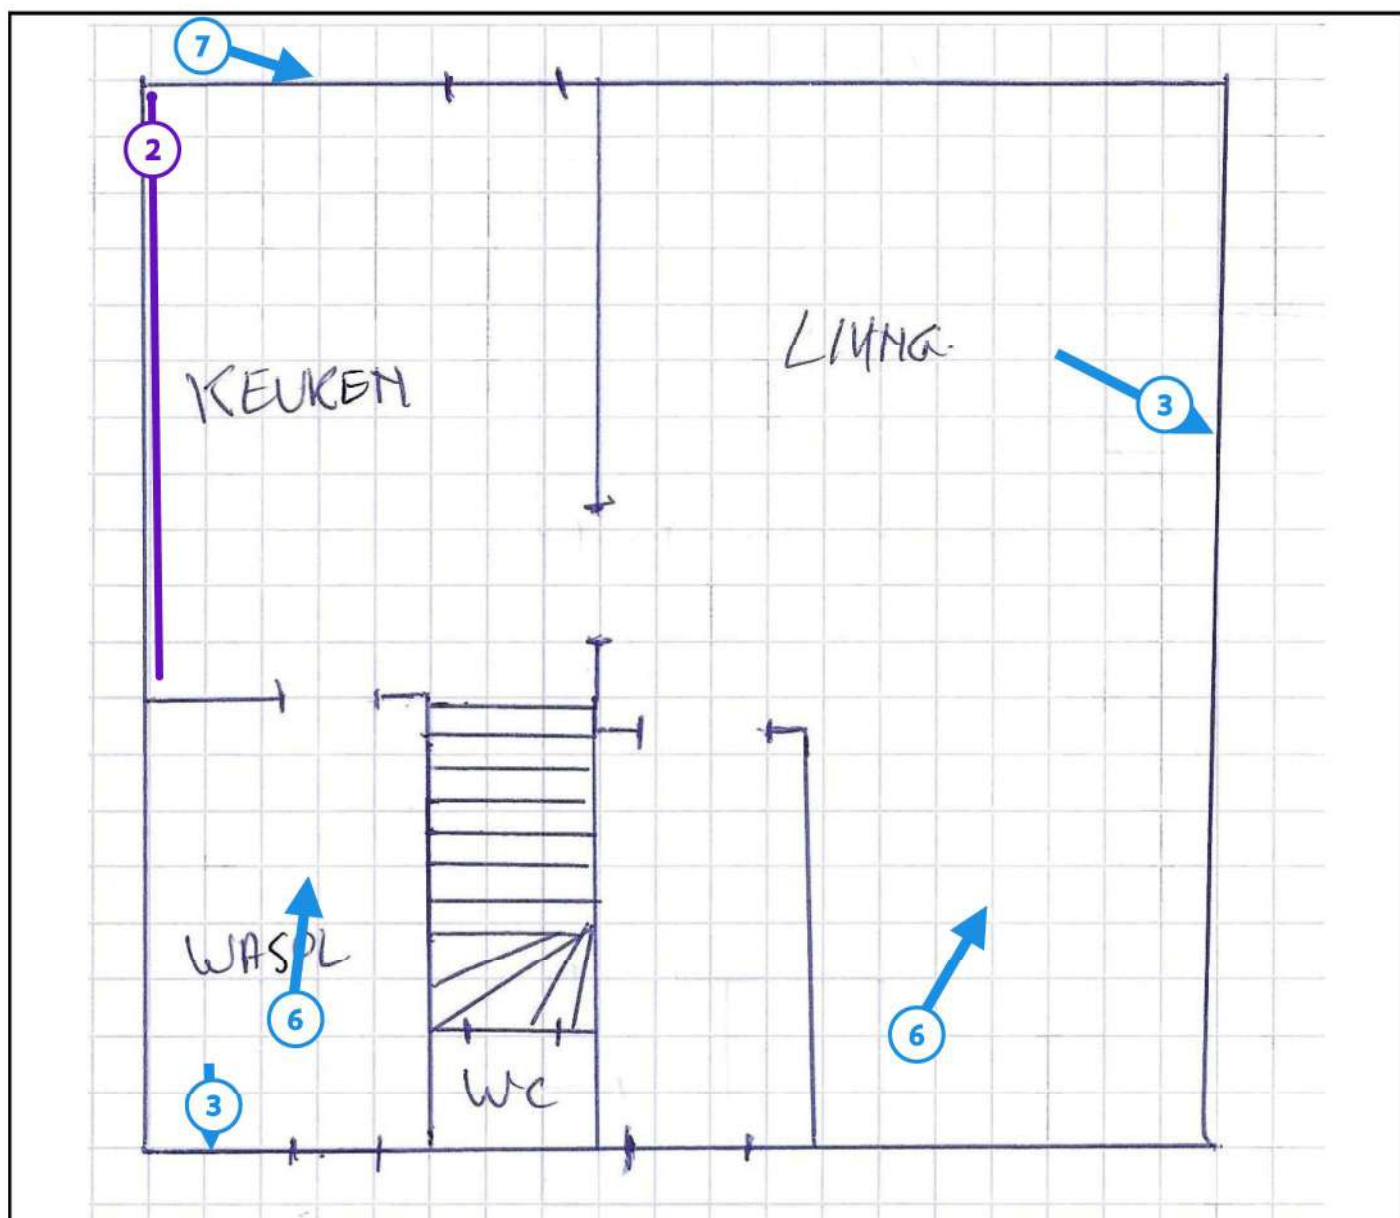
## Plan 1.1: Gelijkvloers

| Beschrijving | Type | Actie |
|---|---|---|
| 7. Mastiek tussen raam-/deurkader en muur | Geen asbest | - |

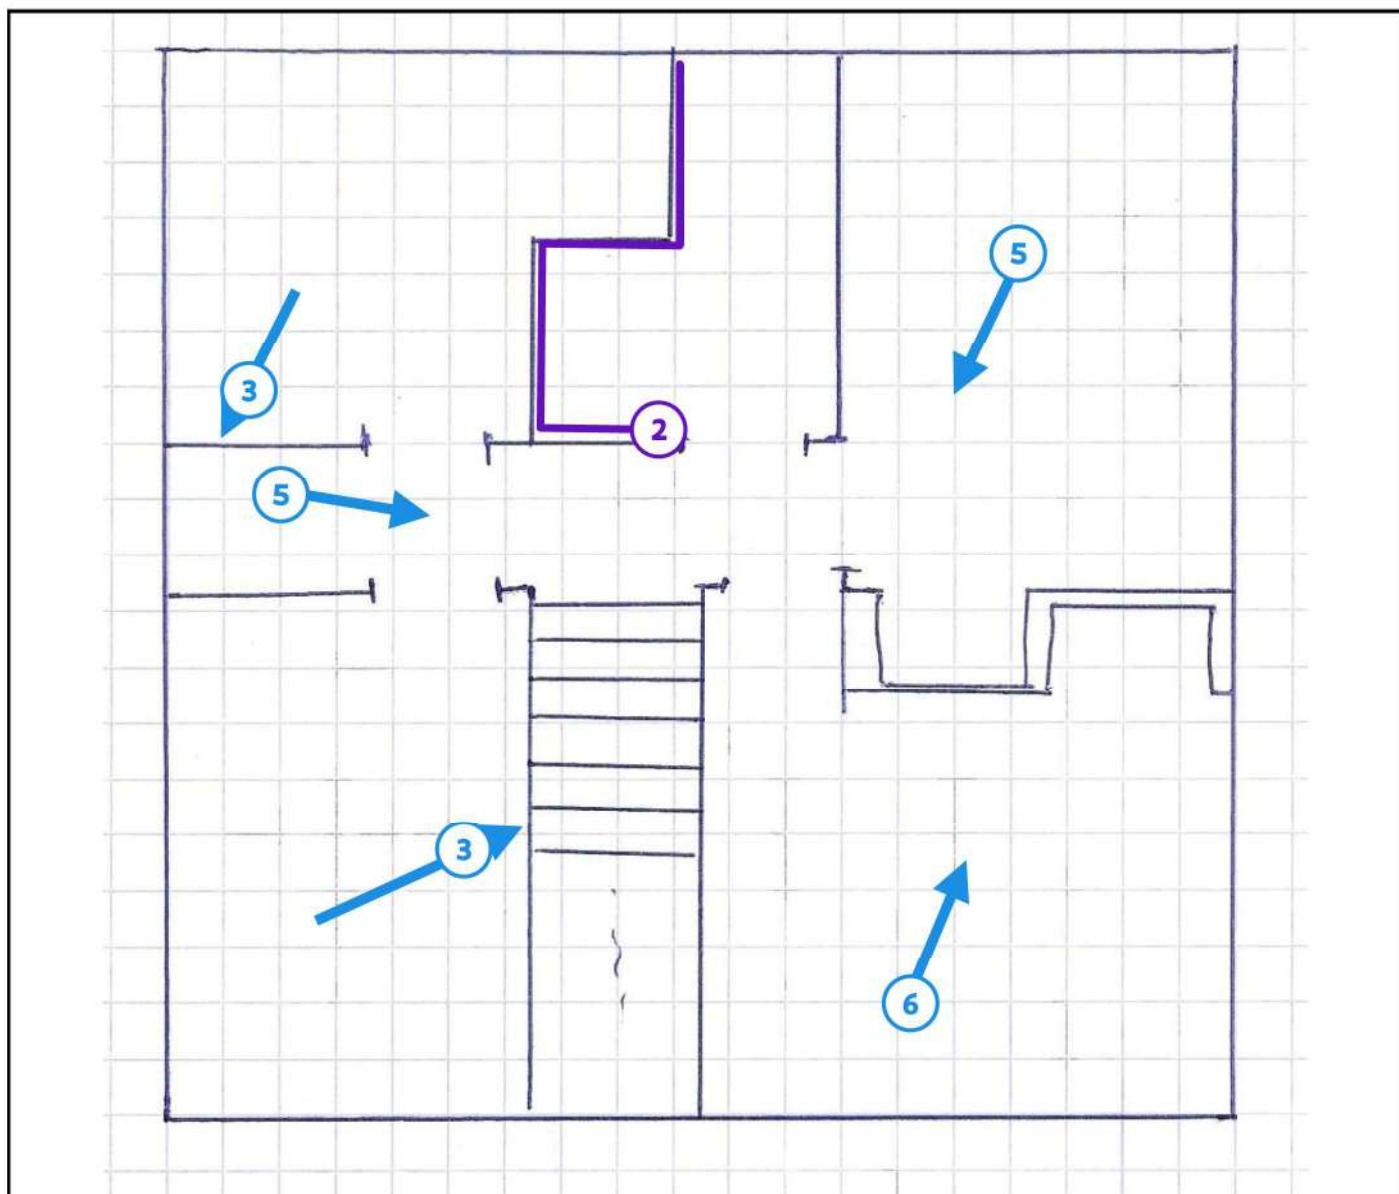
## Plan 1.2: Verdieping +1

| Beschrijving | Type | Actie |
|---|---|---|
| 1. Zolder: onderdak | Asbestmateriaal | Zorgvuldig beheren |
