Asbestinventarisatetest

Blijde-Inkomststraat 68, 3000 Leuven

Attestnummer : 20230514-000160.000

Uitgegeven op : 14.05.2023

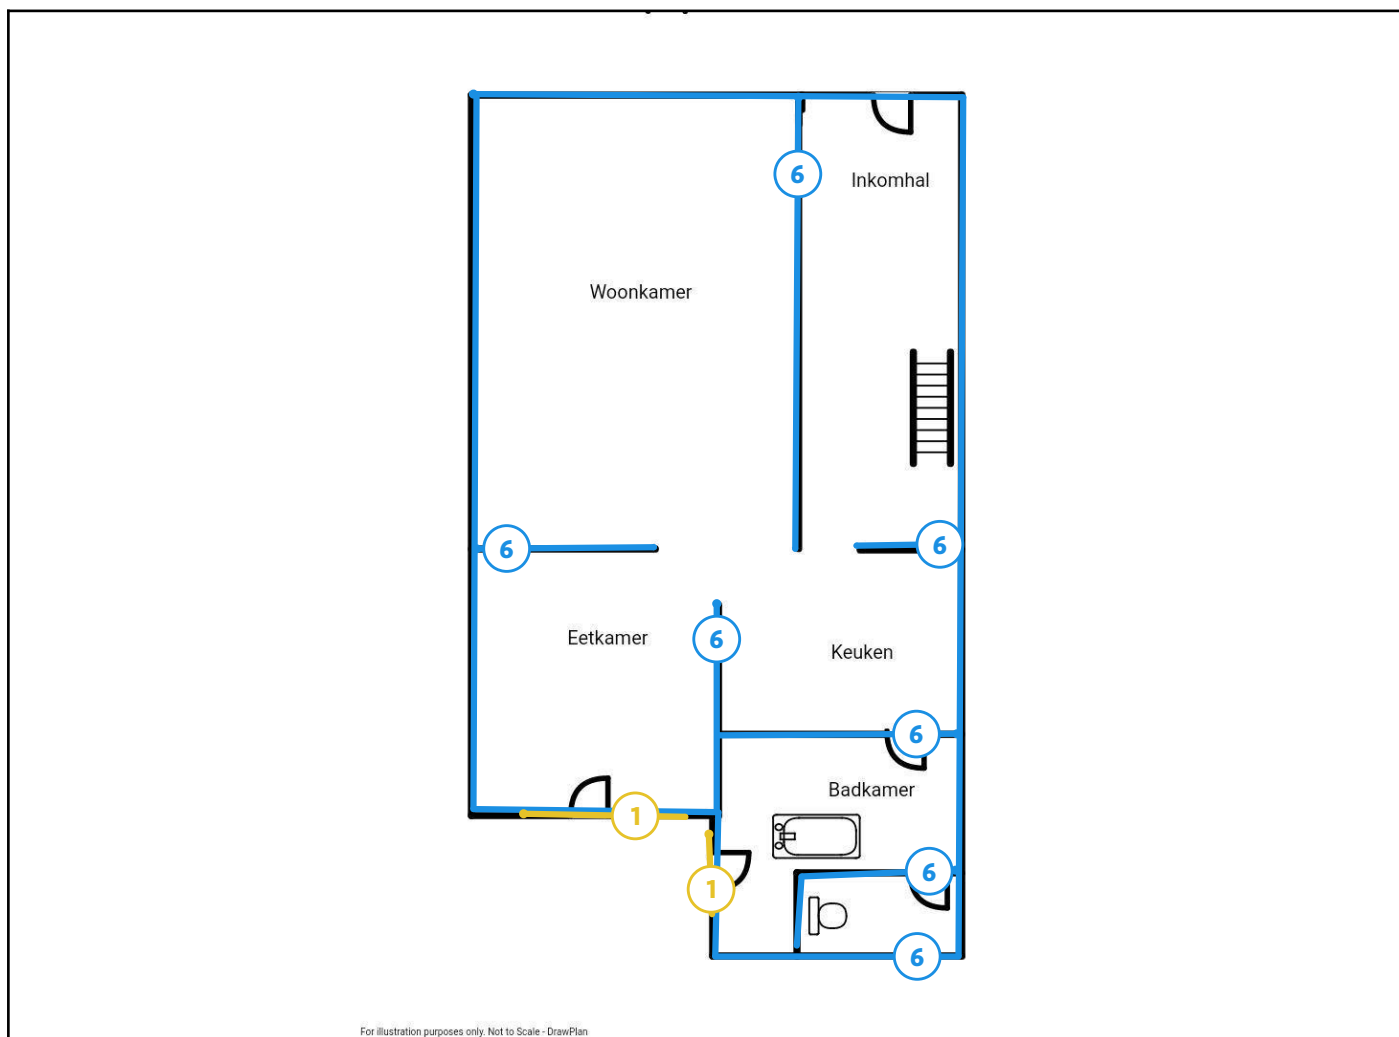
Plan 1.2: gelijkvloer

| Beschrijving | Type | Actie |
|---|---|---|
| 1. mastiek/stopverf vensters | Asbestmateriaal | Zorgvuldig beheren |

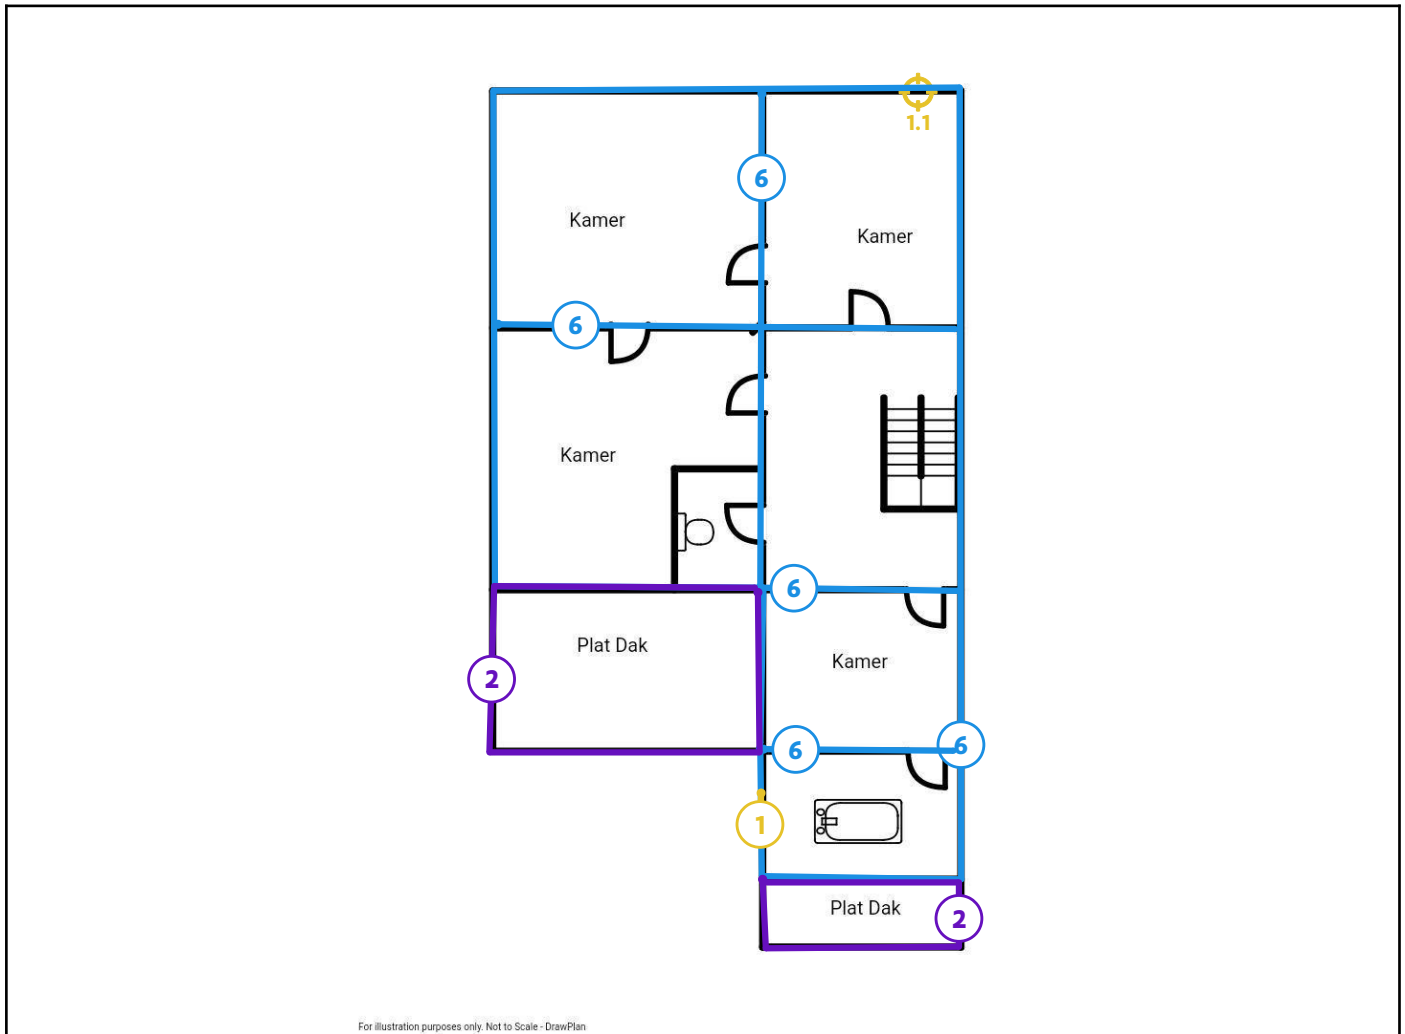
Plan 1.3: 1ste verdiep

| Beschrijving | Type | Actie |
|---|---|---|
| 1. mastiek/stopverf vensters | Asbestmateriaal | Zorgvuldig beheren |
