Asbestinventarisatetest

Pleinstraat 29, 3220 Holsbeek

Attestnummer : 20240304-000254.000

Niet-asbestveilig

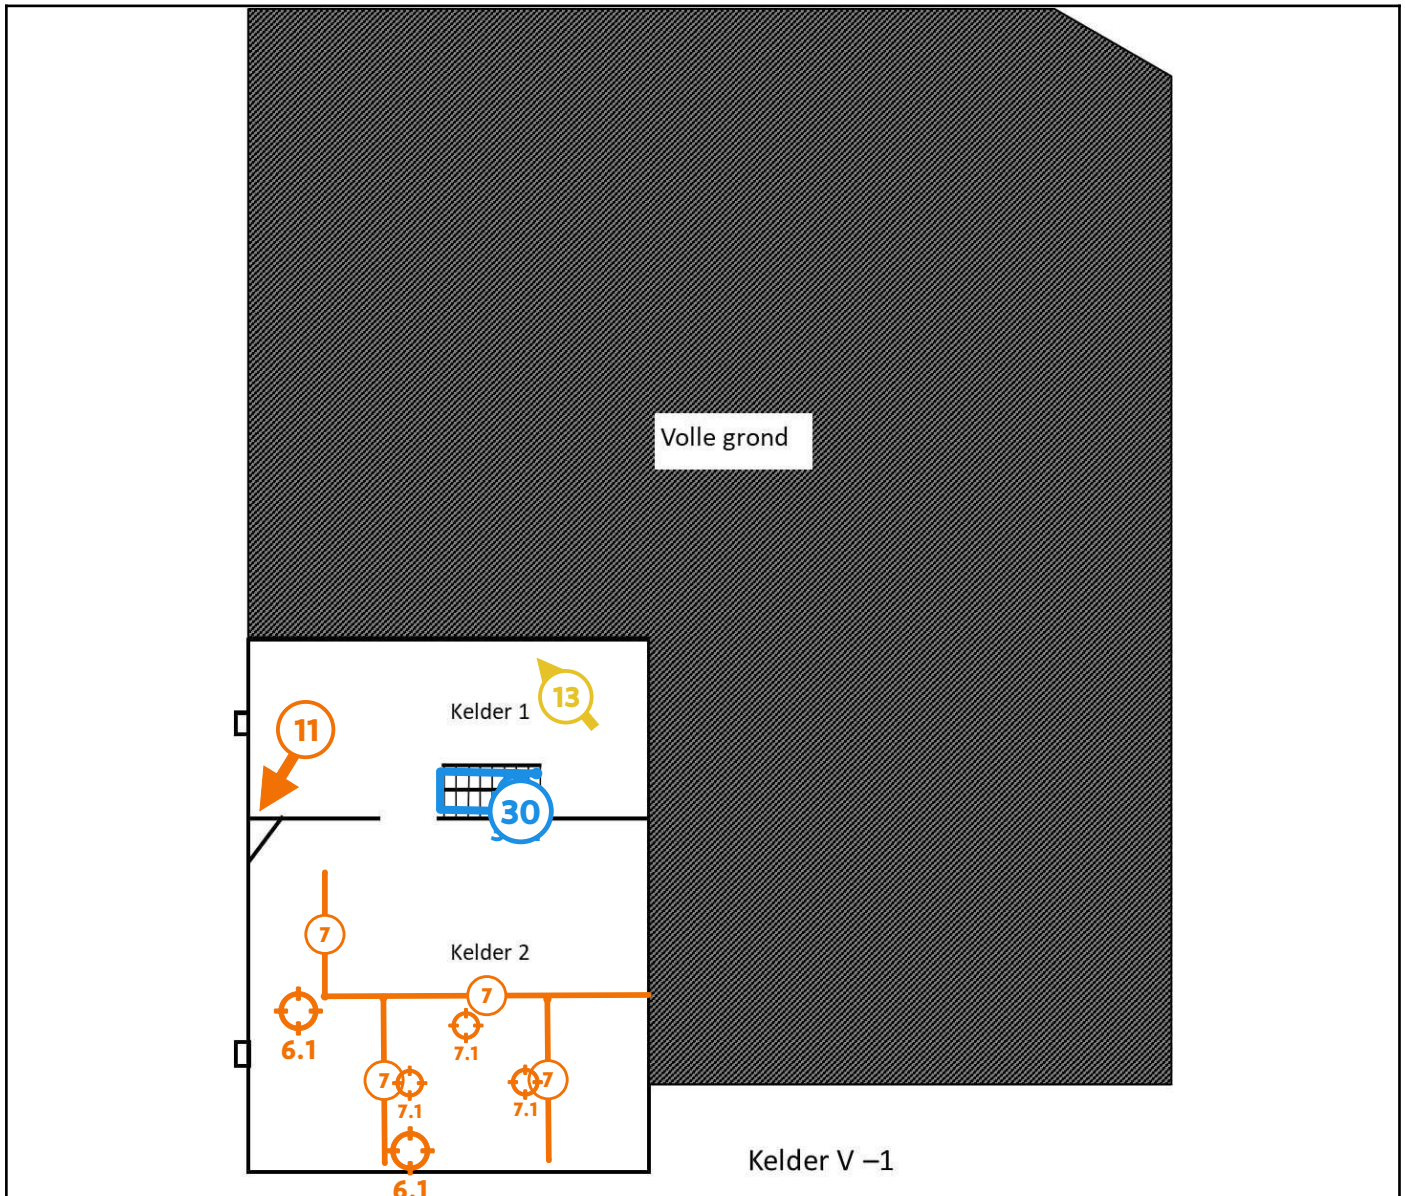
Plan 1.1: Kelder V-1

Beschrijving	Type	Actie
6. Thermische gipsisolatie CV-leiding in bochten V-1	Asbestmateriaal	Verwijderen
6.1 Code: 004	Mengmonster	-
7. Thermische gipsisolatie CV-leidingen rechte stukken V-1	Asbestmateriaal	Verwijderen
7.1 Code: 003	Mengmonster	-

11. Roetluik in schouw V-1	Asbestmateriaal	Verwijderen
13. Bakeliet schakelaars/stopcontacten V0 en lamp V-1	Asbestmateriaal	Zorgvuldig beheren
30. Pleisterwerk alle binnenwanden V0	Geen asbest	-
30.1 Code: W001	Mengmonster	-

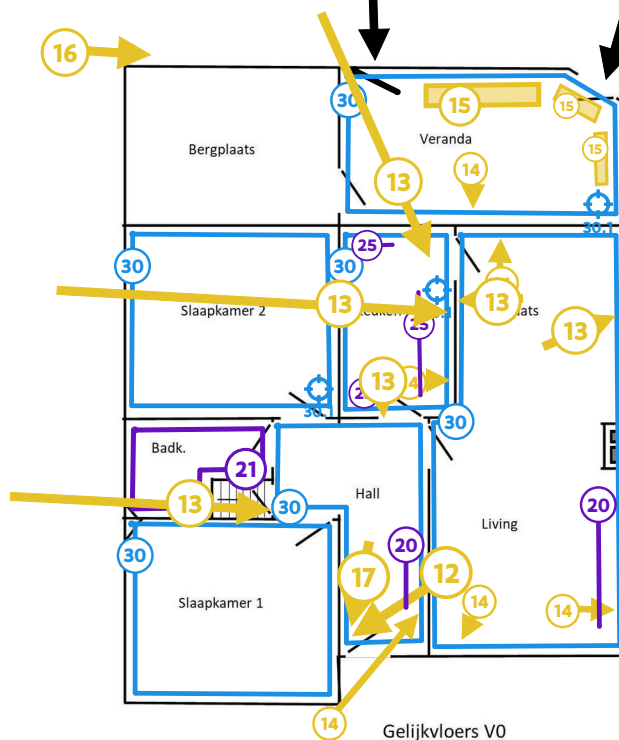
Plan 1.2: Gelijkvloers V0

Beschrijving	Type	Actie
12. Bakeliet kast elektriciteitssteller V0	Asbestmateriaal	Zorgvuldig beheren
13. Bakeliet schakelaars/stopcontacten V0 en lamp V-1	Asbestmateriaal	Zorgvuldig beheren
14. Bakeliet radiatorknoppen	Asbestmateriaal	Zorgvuldig beheren
15. Massal venstertabletten in veranda V0	Asbestmateriaal	Zorgvuldig beheren
16. Rioleringsbuizen in asbestcement in waterpafvoerputje	Asbestmateriaal	Zorgvuldig beheren
17. Bakeliet aftakkast elektriciteit V0	Asbestmateriaal	Zorgvuldig beheren

20. Radiator met pakkingen	Advies	-
21. Tegellijm achter faience in badkamer VO	Advies	-
25. Tegellijm achter faience in keuken VO	Advies	-
30. Pleisterwerk alle binnenwanden VO	Geen asbest	-
30.1 Code: W001	Mengmonster	-

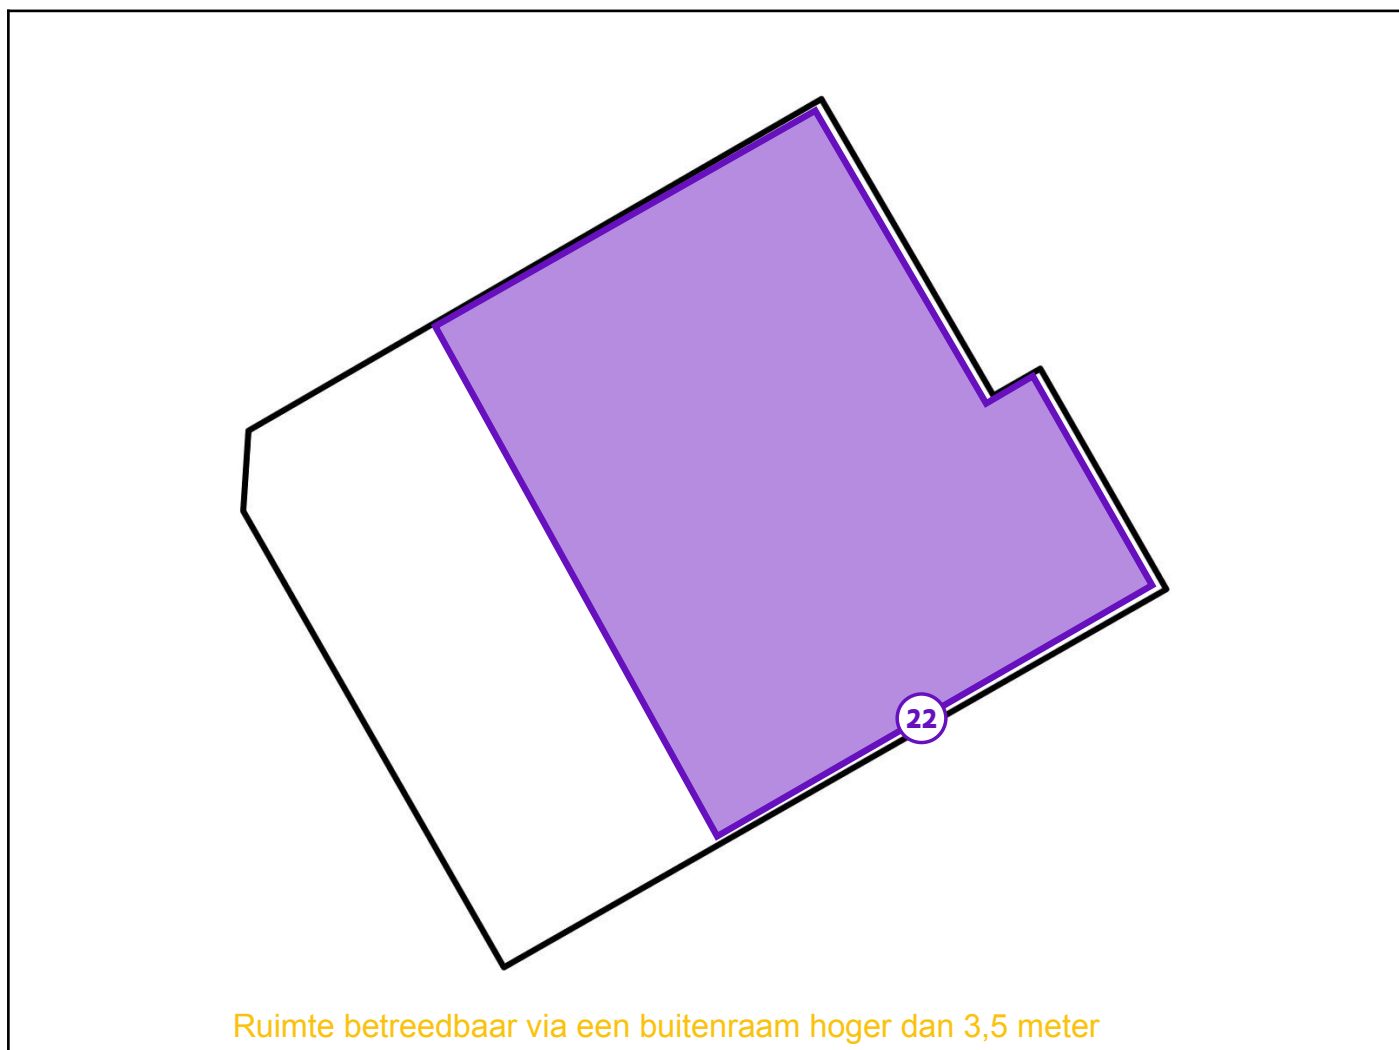
Plan 1.3: Zolder onder dak plan

Beschrijving	Type	Actie
22. Ruimte onder het dak zonder onderdak	Advies	-

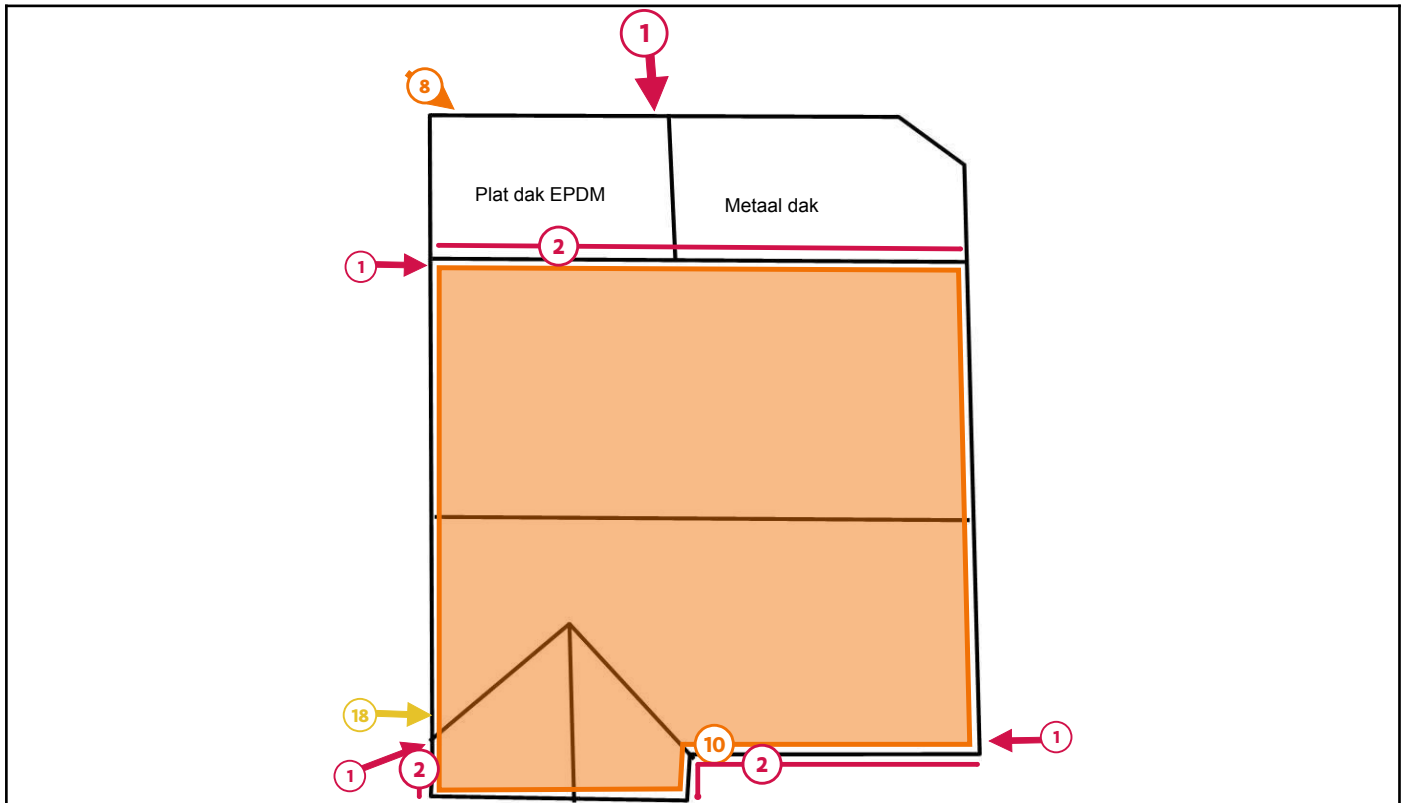
Plan 1.4: Dakplan

Beschrijving	Type	Actie
1. Asbestcement regenpijp ondersteunen	Asbestmateriaal	Dringend verwijderen
2. Slib in dakgoten van leidendak	Asbestmateriaal	Dringend verwijderen
8. Asbestcement rioleringsbuis in waterputje	Asbestmateriaal	Verwijderen
10. Asbestcement leien dakbedekking dakplan	Asbestmateriaal	Verwijderen
18. Bakeliet aftakkast netbeheerder elektriciteit	Asbestmateriaal	Zorgvuldig beheren

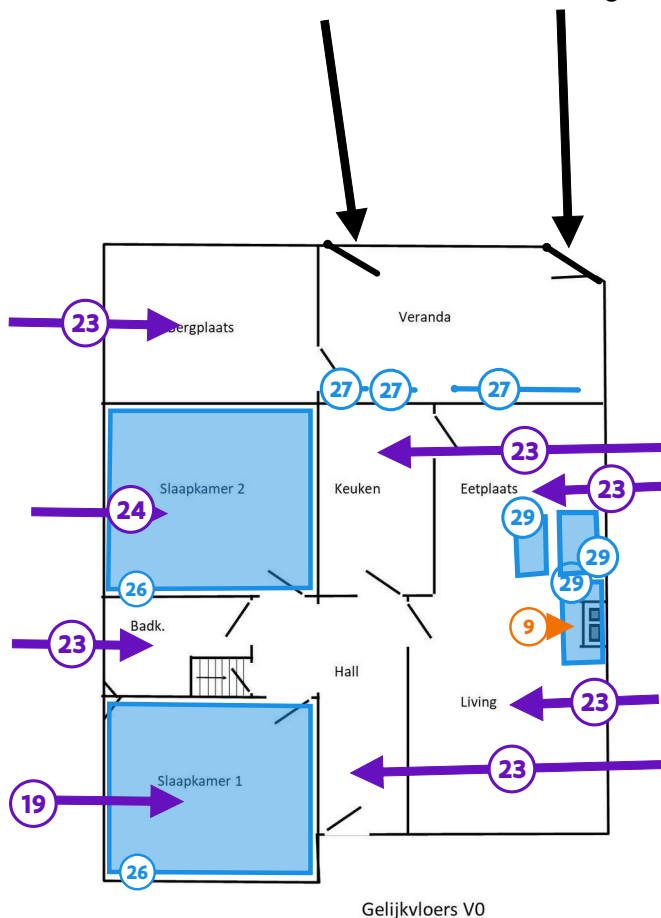
Plan 1.5: Gelijkvloers V0

Beschrijving	Type	Actie
9. Asbestkoord dichting in kacheldeur living V0	Asbestmateriaal	Verwijderen
19. Laminaatvloer op slaapkamer 1 V0	Advies	-
23. Houten plafondafwerking V0	Advies	-
24. Dubbele laag vinylzeil vloerbekleding in slaapkamer 2 V0	Advies	-
26. Pleisterwerk aan plafonds V0	Geen asbest	-
27. Stopverf tussen schrijnwerk en glas in ramen veranda V0	Geen asbest	-

29. Zwarte tabletten op sierschouw in living VO	Geen asbest	-
---	-------------	---

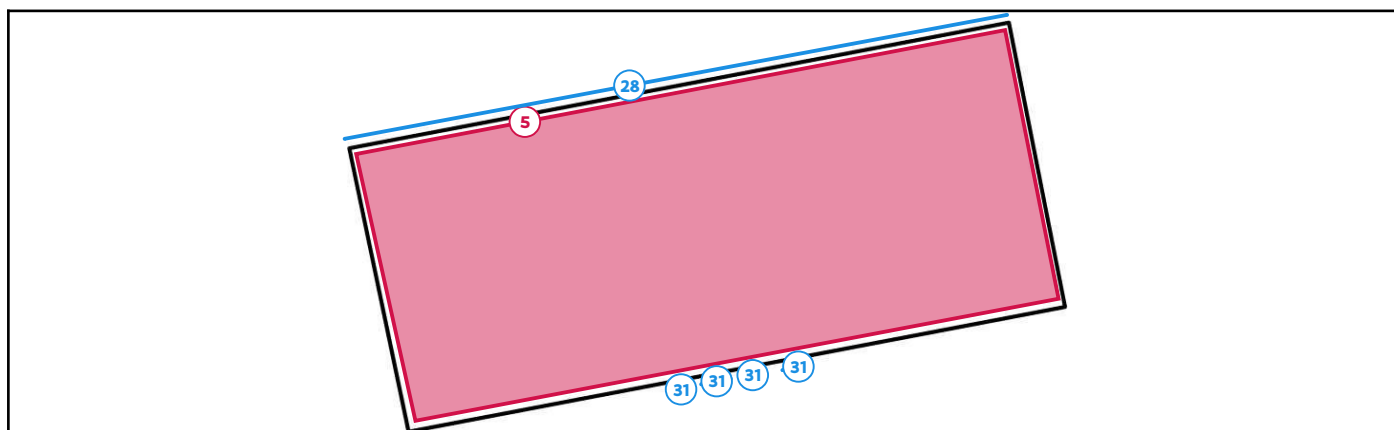
Plan 2.1: Garage

Beschrijving	Type	Actie
5. Golfplaten dakbedekking op alleenstaande garage	Asbestmateriaal	Dringend verwijderen
28. Roofing strook over gording achterkant garage	Geen asbest	-
31. Stopverf tussen schrijnwerk en glas in 4 ramen garage	Geen asbest	-

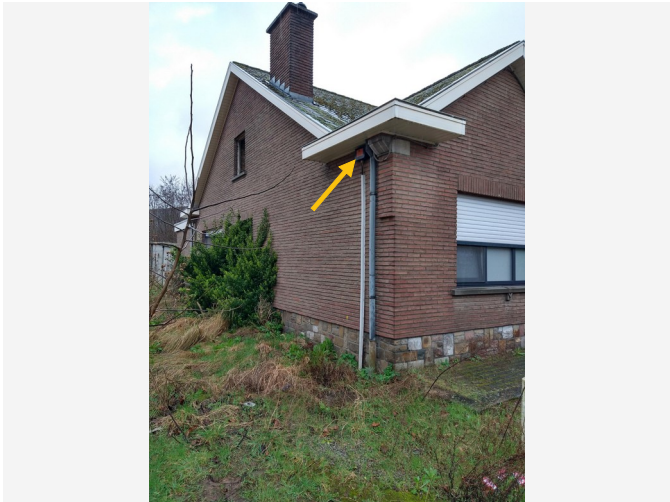
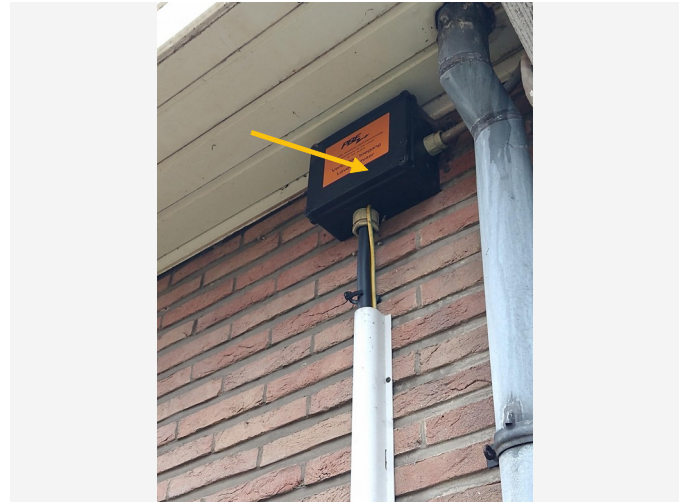
Beschrijving	Bakeliet aftakkast elektriciteit V0
Omgeving	Binnen
Primaire drager	Communicatie en elektrische infrastructuur en uitrusting
Asbestmateriaal	Plaat, paneel, tablet - Type Bakeliet
Bindmiddel van asbestmateriaal	Kunststof of -hars
Gebondenheid op basis van bindmiddel	Hecht

Hoeveelheid (oppervlakte - dikte - aantal)	• 0,05 m ² - 10,00 cm - 1 stuk
Totaal volume	0,005 m ³
Eenvoudig bereikbaar	Ja
Bevestigingswijze	• Geschroefd
Identificatiemethode	Vaststelling zonder monstername
Destructieve handeling voor identificatie	Nee

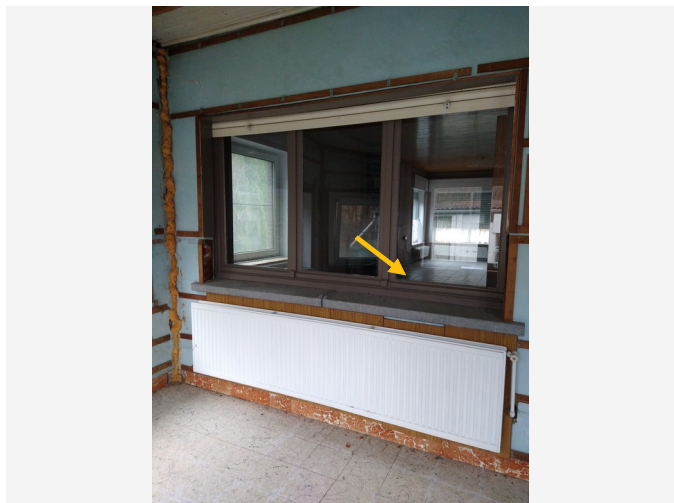
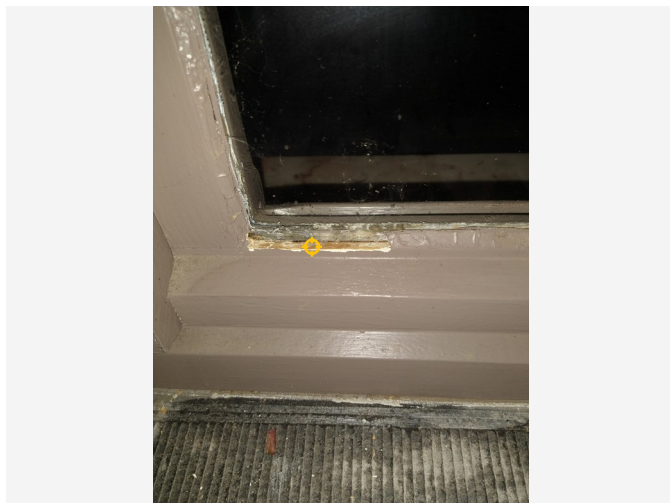
Fiche 27: Stopverf tussen schrijnwerk en glas in ramen veranda V0

Geen asbest

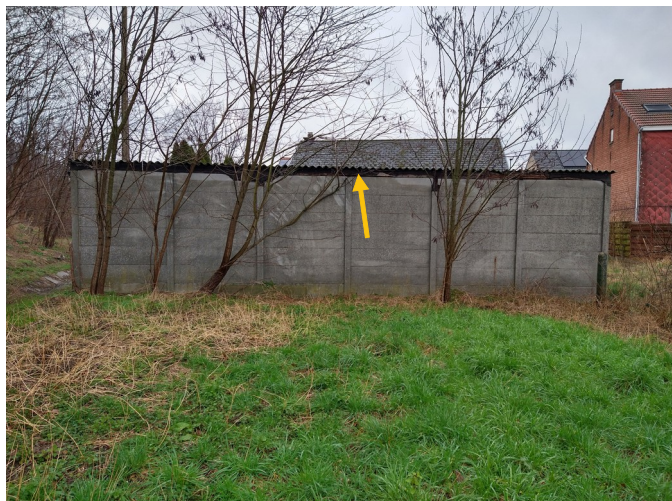
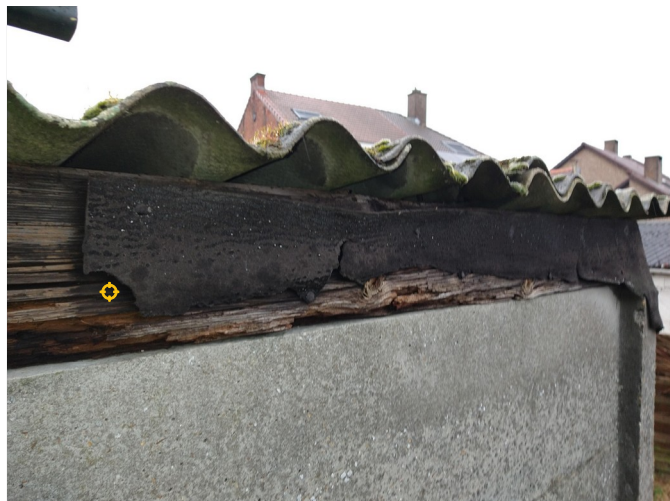
Fiche 28: Roofing strook over gording achterkant garage

Geen asbest

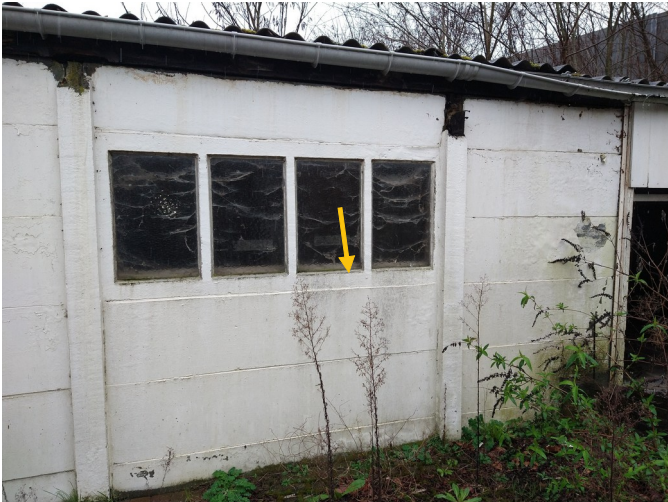
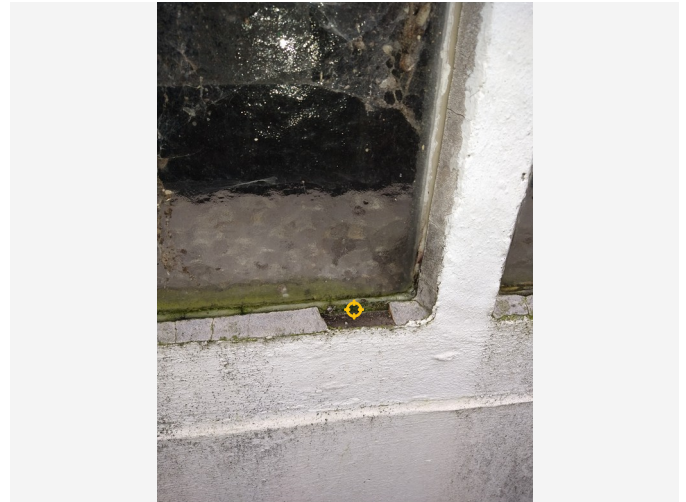
Fiche 31: Stopverf tussen schrijnwerk en glas in 4 ramen garage

Geen asbest
