Asbestinventarisatetest

Wildekouter 15, 9850 Deinze

Attestnummer : 20230216-000455.000

Uitgegeven op : 16.02.2023

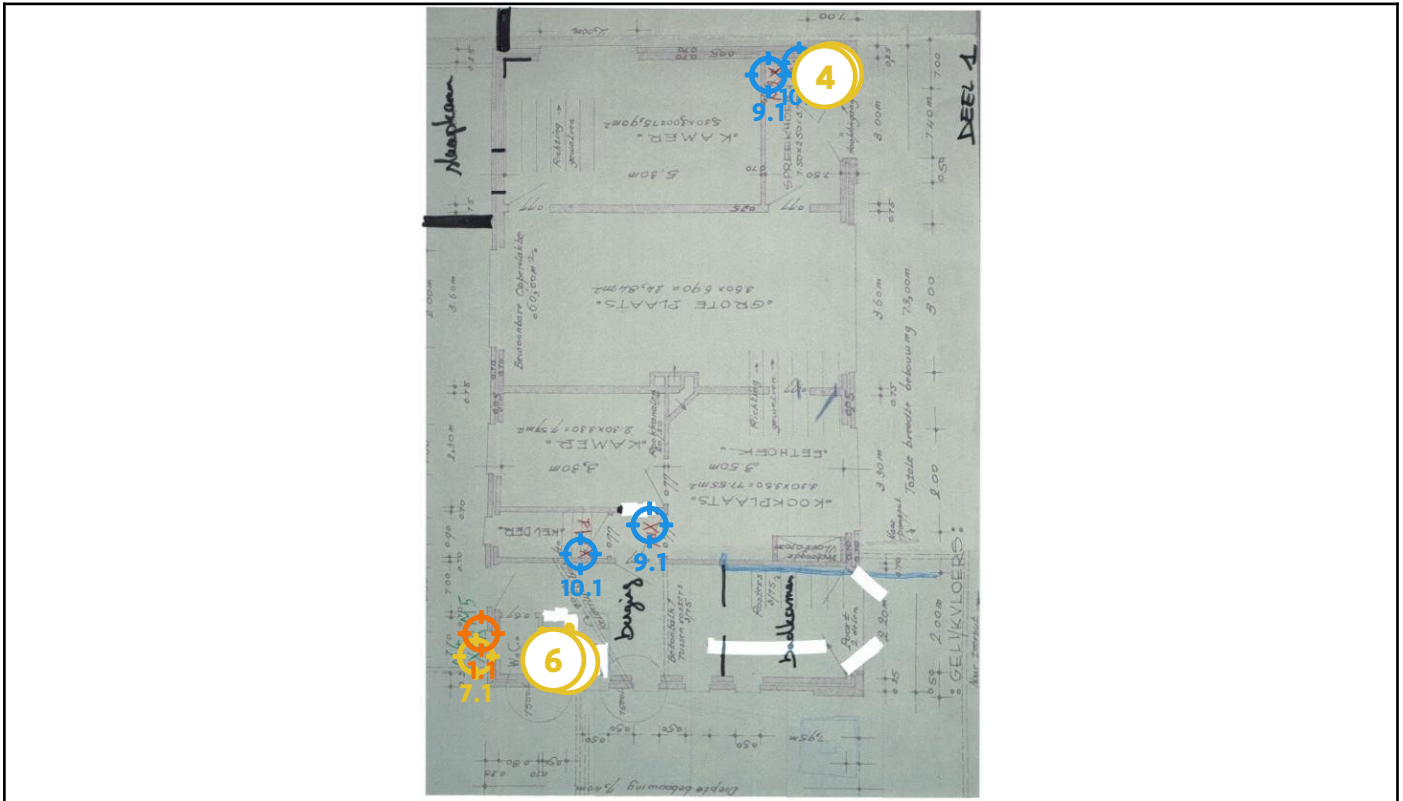
Plan 1.1: Gelijkvloers part 1

Beschrijving	Type	Actie
1. Leien dak woning	Asbestmateriaal	Verwijderen
1.1 Code: M5	Puntmonster	-
4. Elektrische installatie	Asbestmateriaal	Zorgvuldig beheren
6. CV ketel type international Samson 11/4/1968	Asbestmateriaal	Zorgvuldig beheren
7. Onderdak woning	Asbestmateriaal	Zorgvuldig beheren
7.1 Code: M4	Puntmonster	-
9. Pleisterwerk plafond	Geen asbest	-
9.1 Code: M2	Mengmonster	-
10. Pleisterwerk muur	Geen asbest	-

10.1 Code: M1	Mengmonster	-
---------------	-------------	---

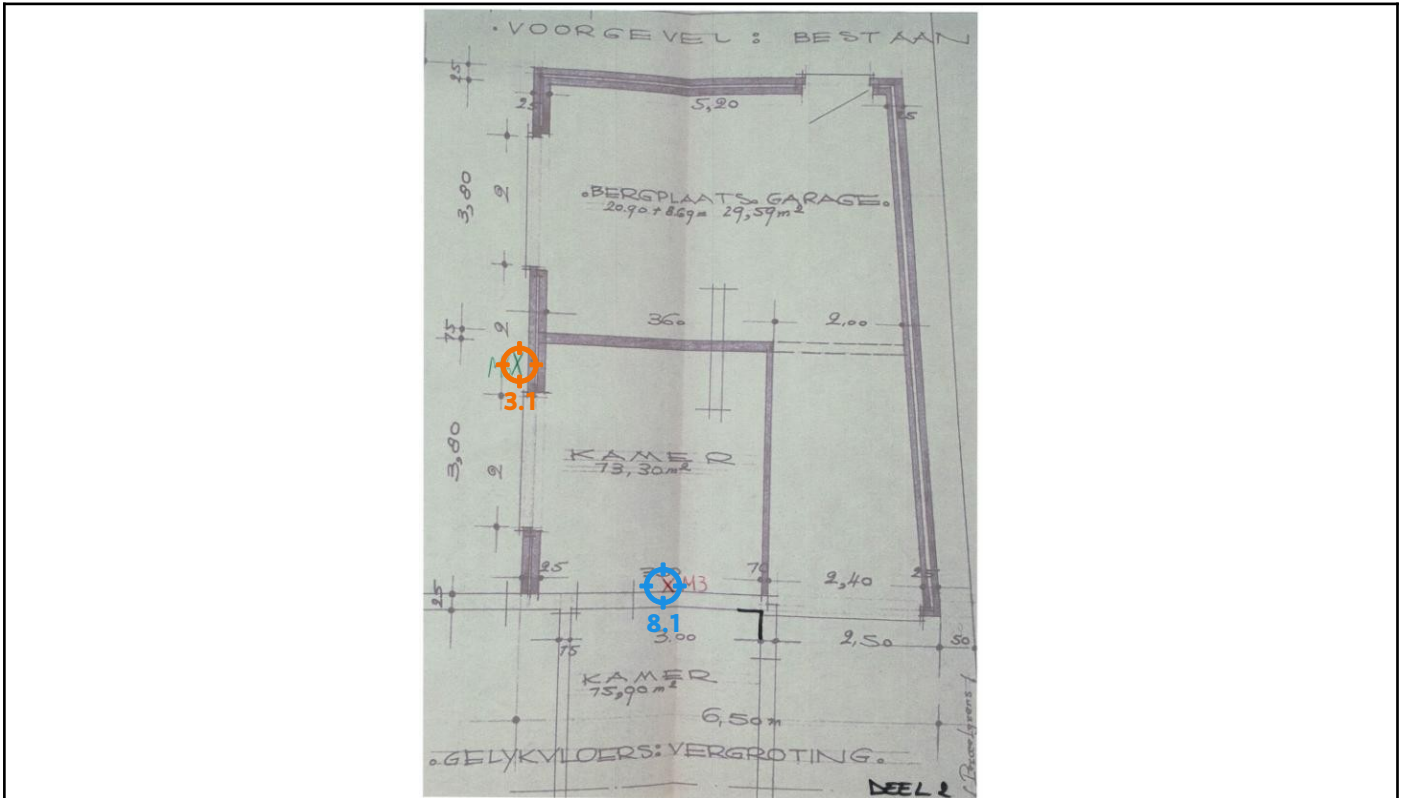
Plan 1.2: Gelijkvloers part 2

Beschrijving	Type	Actie
3. Golfplaten dak garage	Asbestmateriaal	Verwijderen
3.1 Code: M6	Puntmonster	-
8. Vloerbekleding slaapkamer	Geen asbest	-
8.1 Code: M3	Puntmonster	-

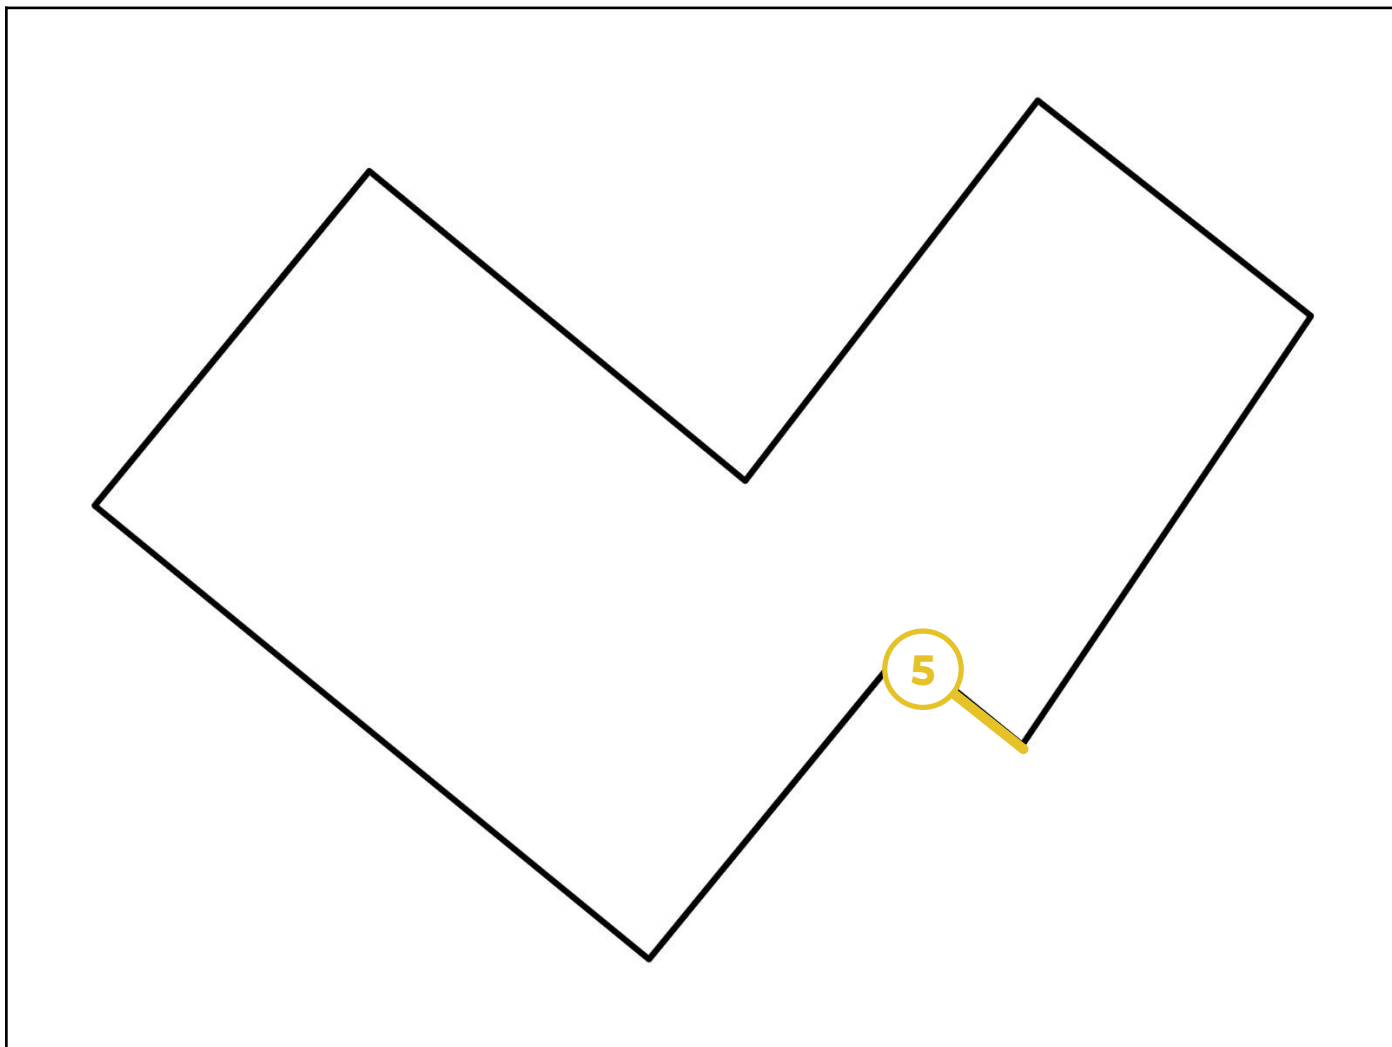
Plan 1.3: Hoofdgebouw plan

Beschrijving	Type	Actie
5. Deksteen voorgevel garage	Asbestmateriaal	Zorgvuldig beheren

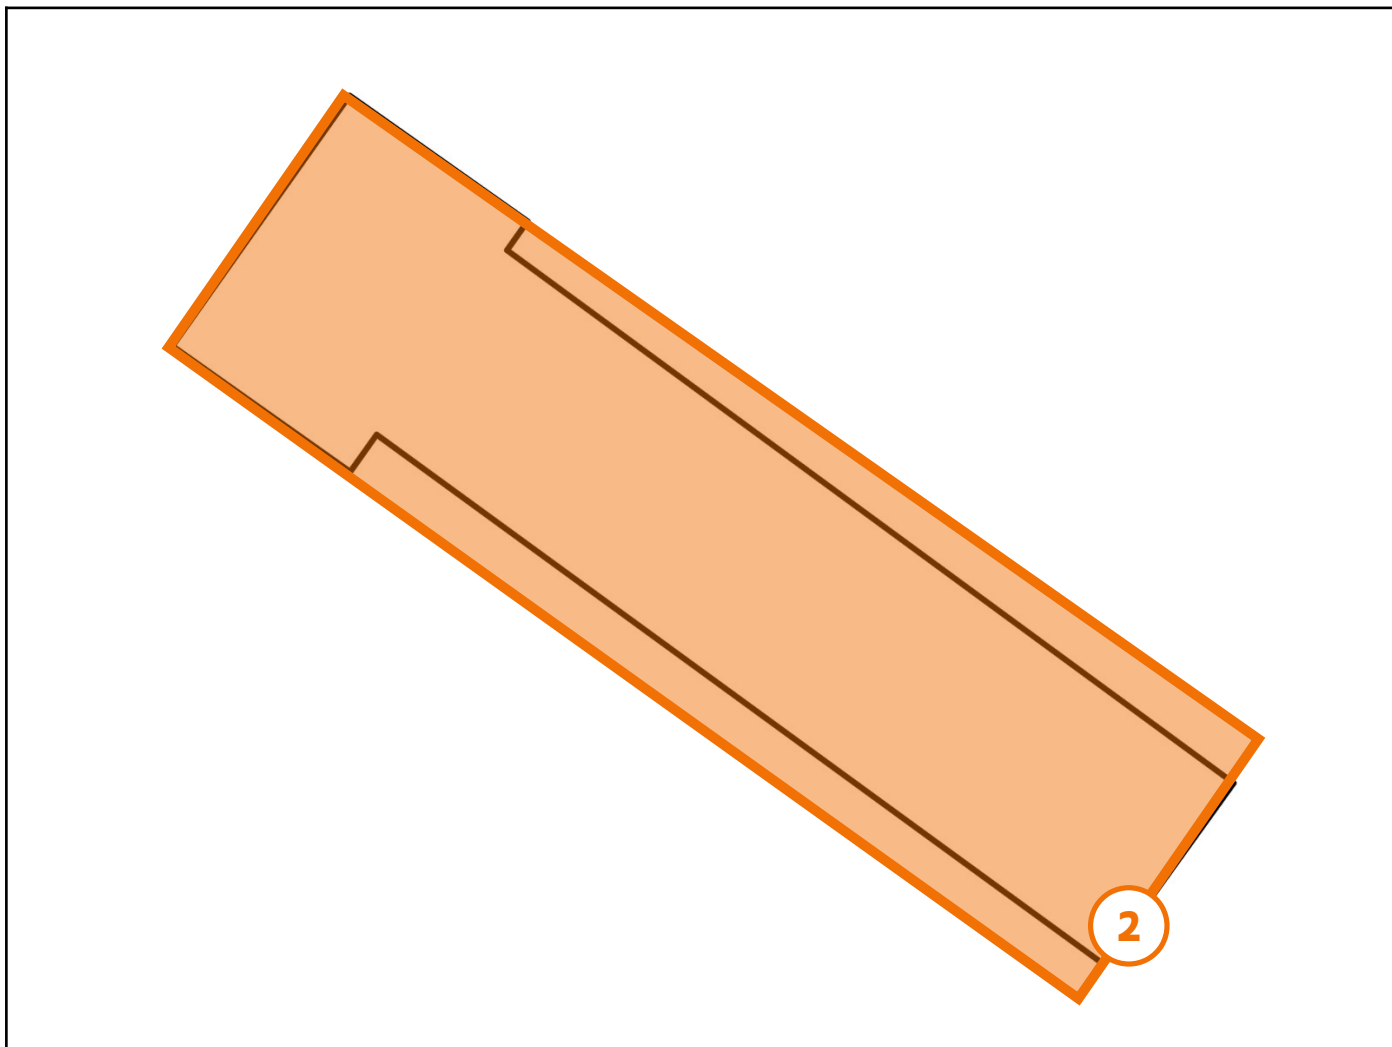
Plan 2.1: Bijgebouw plan

Beschrijving	Type	Actie
2. Golfplaten dak bijgebouw	Asbestmateriaal	Verwijderen
