# Asbestinventarisatetest

Visserij 179, 9000 Gent

Attestnummer : 20241024-000296.000

Uitgegeven op : 24.10.2024

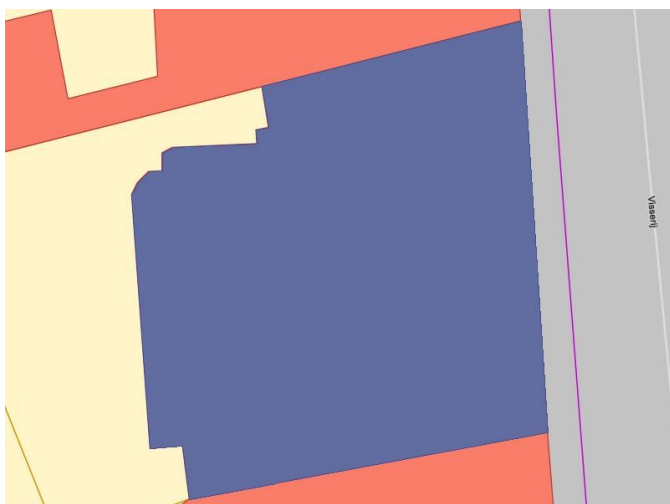
## Zone 1: App 179

- 0 Asbestmaterialen
- 0 Beperkingen
- 0 Uitsluitingen
- 0 Roerende goederen
- 0 Puin, steenslag, (water)bodem
- 2 Adviezen
- 3 Geen asbest

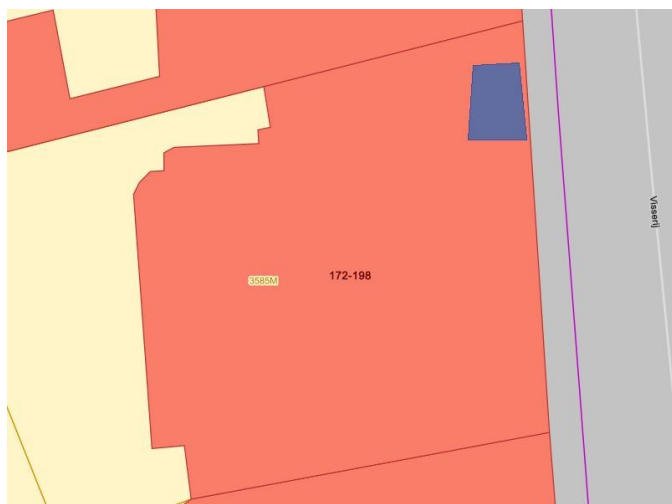
## Zone 2: Berging 6

- 0 Asbestmaterialen
- 0 Beperkingen
- 0 Uitsluitingen
- 0 Roerende goederen
- 0 Puin, steenslag, (water)bodem
- 0 Adviezen
- 0 Geen asbest

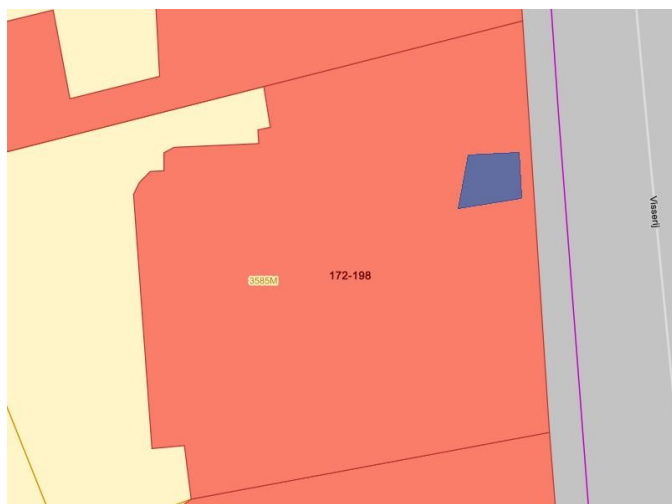
## Zone 3: Berging 16

- 0 Asbestmaterialen
- 0 Beperkingen
- 0 Uitsluitingen
- 0 Roerende goederen
- 0 Puin, steenslag, (water)bodem
- 0 Adviezen
- 0 Geen asbest
