# Asbestinventarisat attest

Zeveneken-Dorp 29, 9080 Lochristi

Attestnummer : 20251224-000292.001

**Niet-asbestveilig**

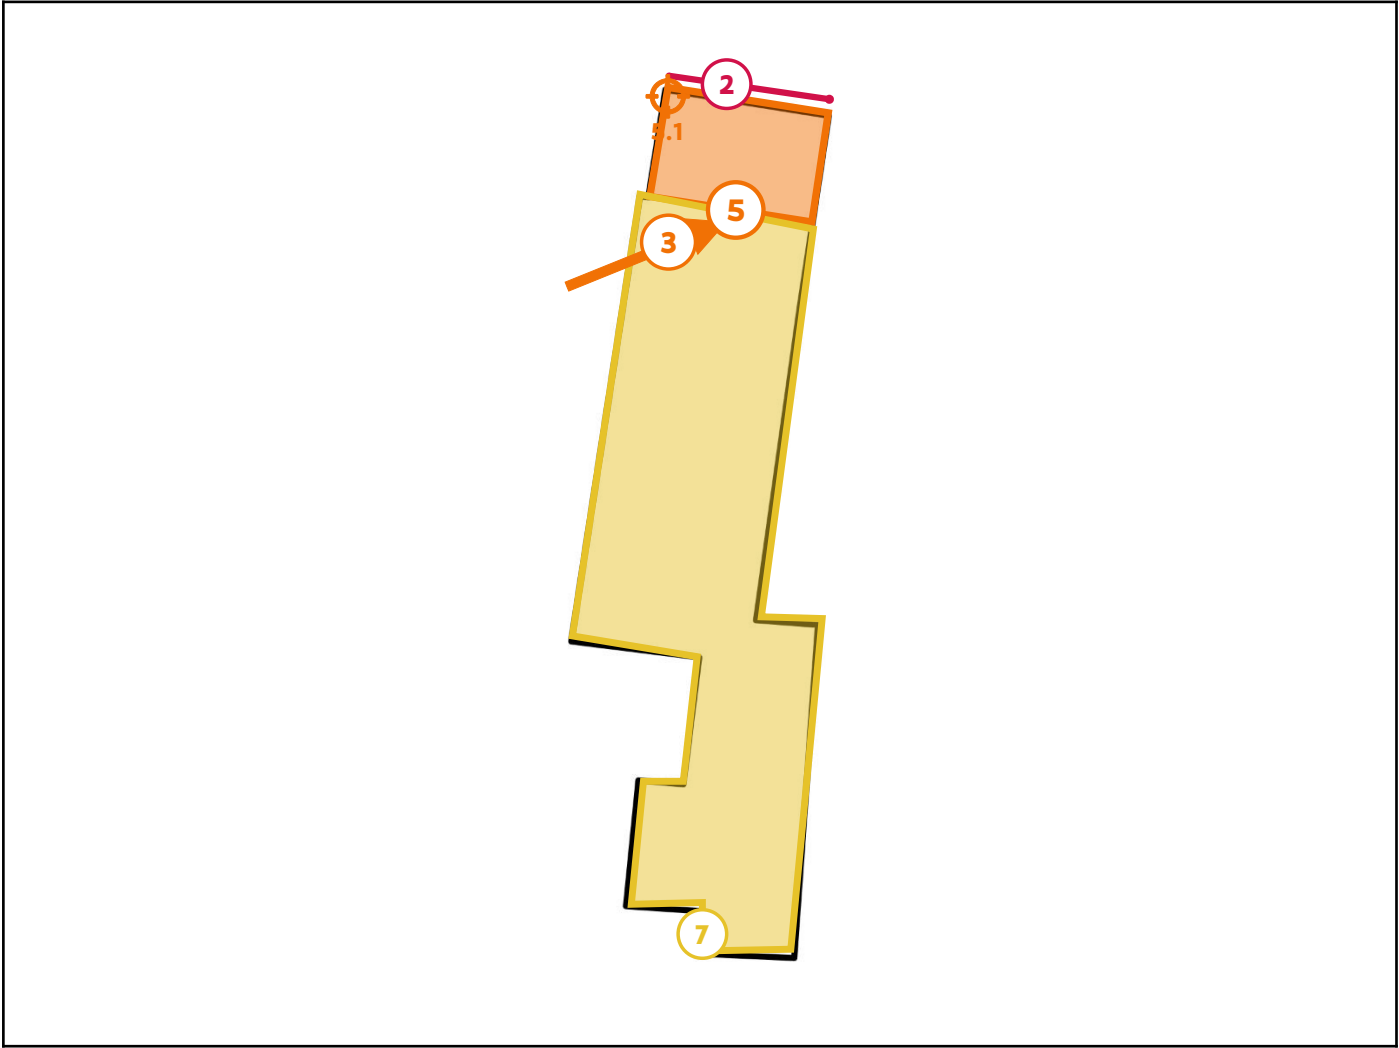
# Plan 1.3: Hoofdgebouw dakenplan

| Beschrijving | Type | Actie |
|---|---|---|
| 7. Roofing op dak | Asbestmateriaal | Zorgvuldig beheren |

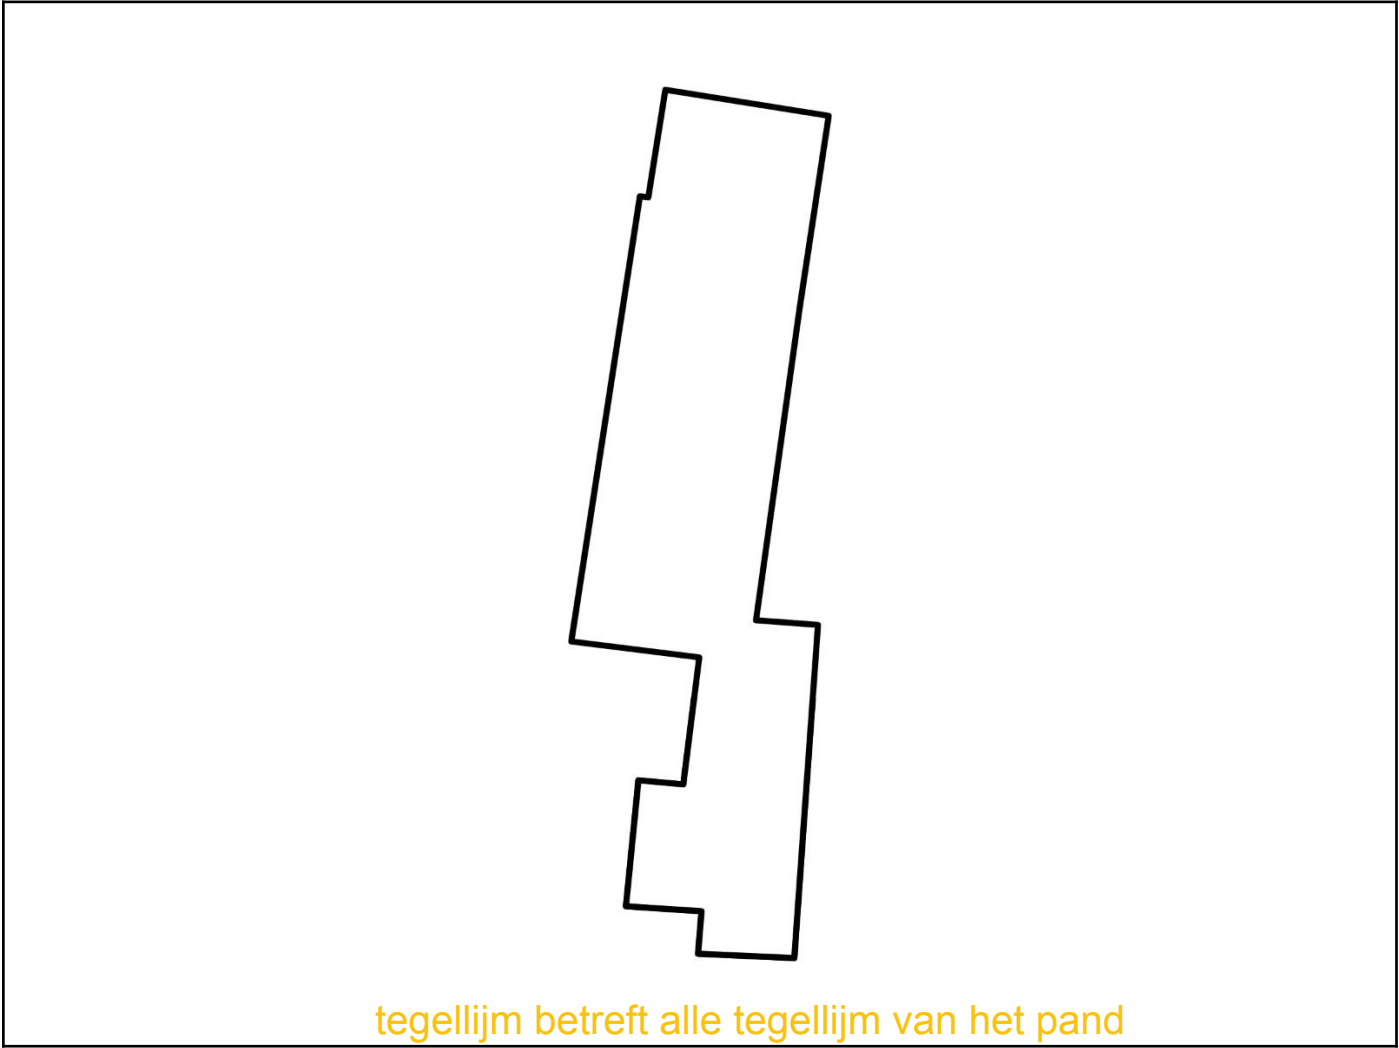
# Plan 1.4: Hoofdgebouw overzichtspan

| Beschrijving | Type | Actie |
|---|---|---|
| 11. Tegellijn | Advies | - |

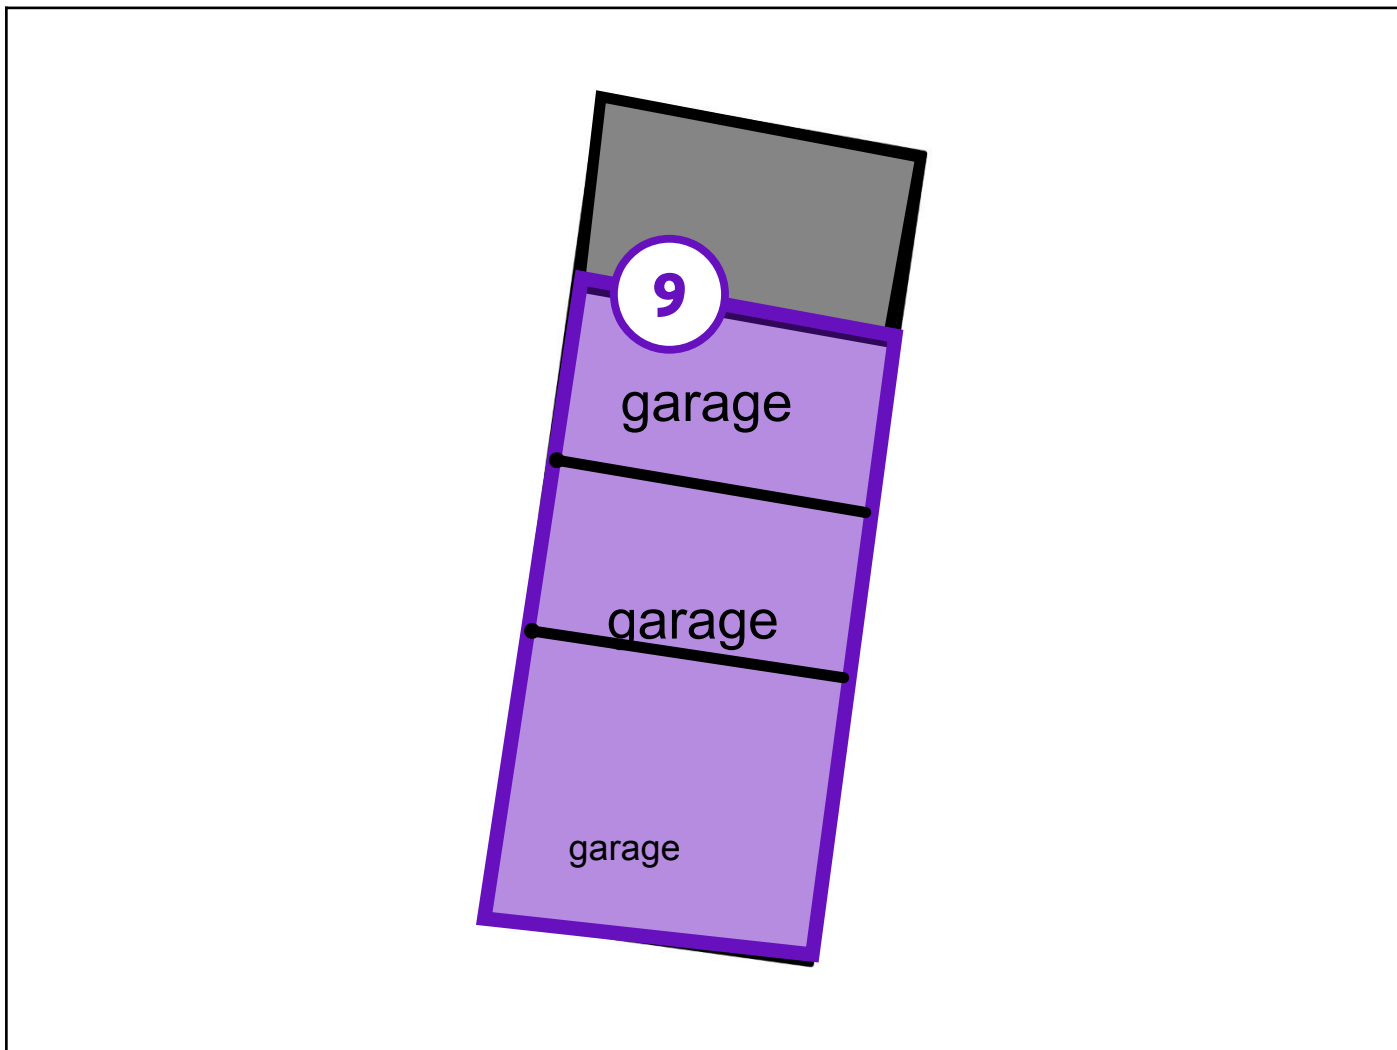
## Plan 3.1: garage plan

| Beschrijving | Type | Actie |
|---|---|---|
| 9. Materiaal in opslag | Beperking | - |

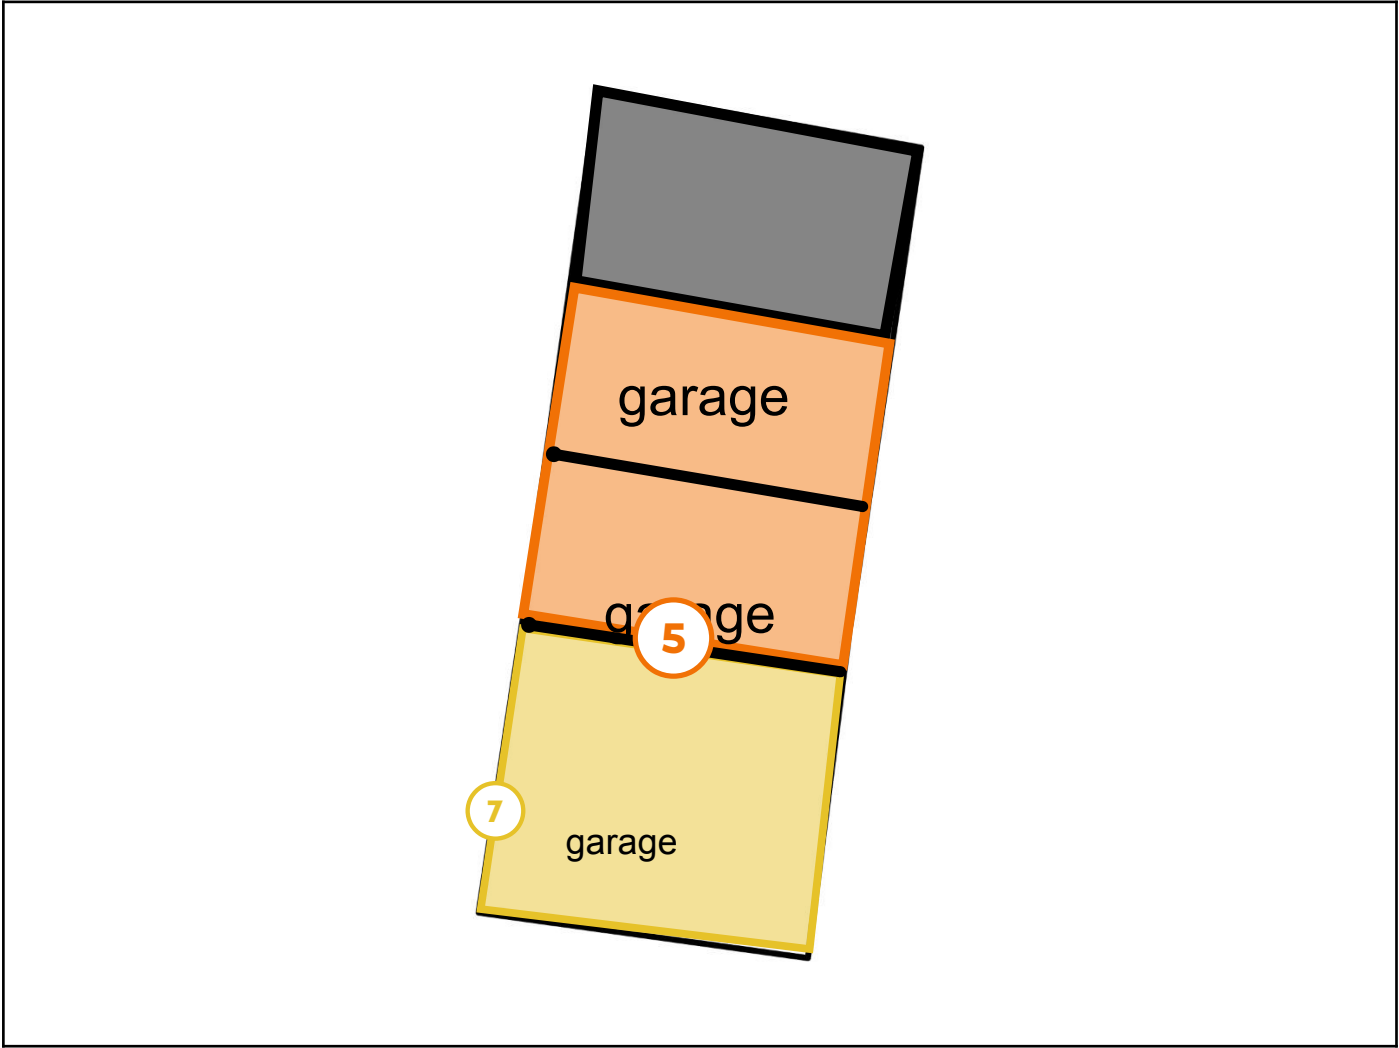
### Plan 3.2: Dakenplan garage

| Beschrijving | Type | Actie |
|---|---|---|
| 7. Roofing op dak | Asbestmateriaal | Zorgvuldig beheren |
