Asbestinventarisatetest

Paul Gilsonlaan 39, 1601 Sint-Pieters-Leeuw

Attestnummer : 20240503-000193.000

Uitgegeven op : 03.05.2024

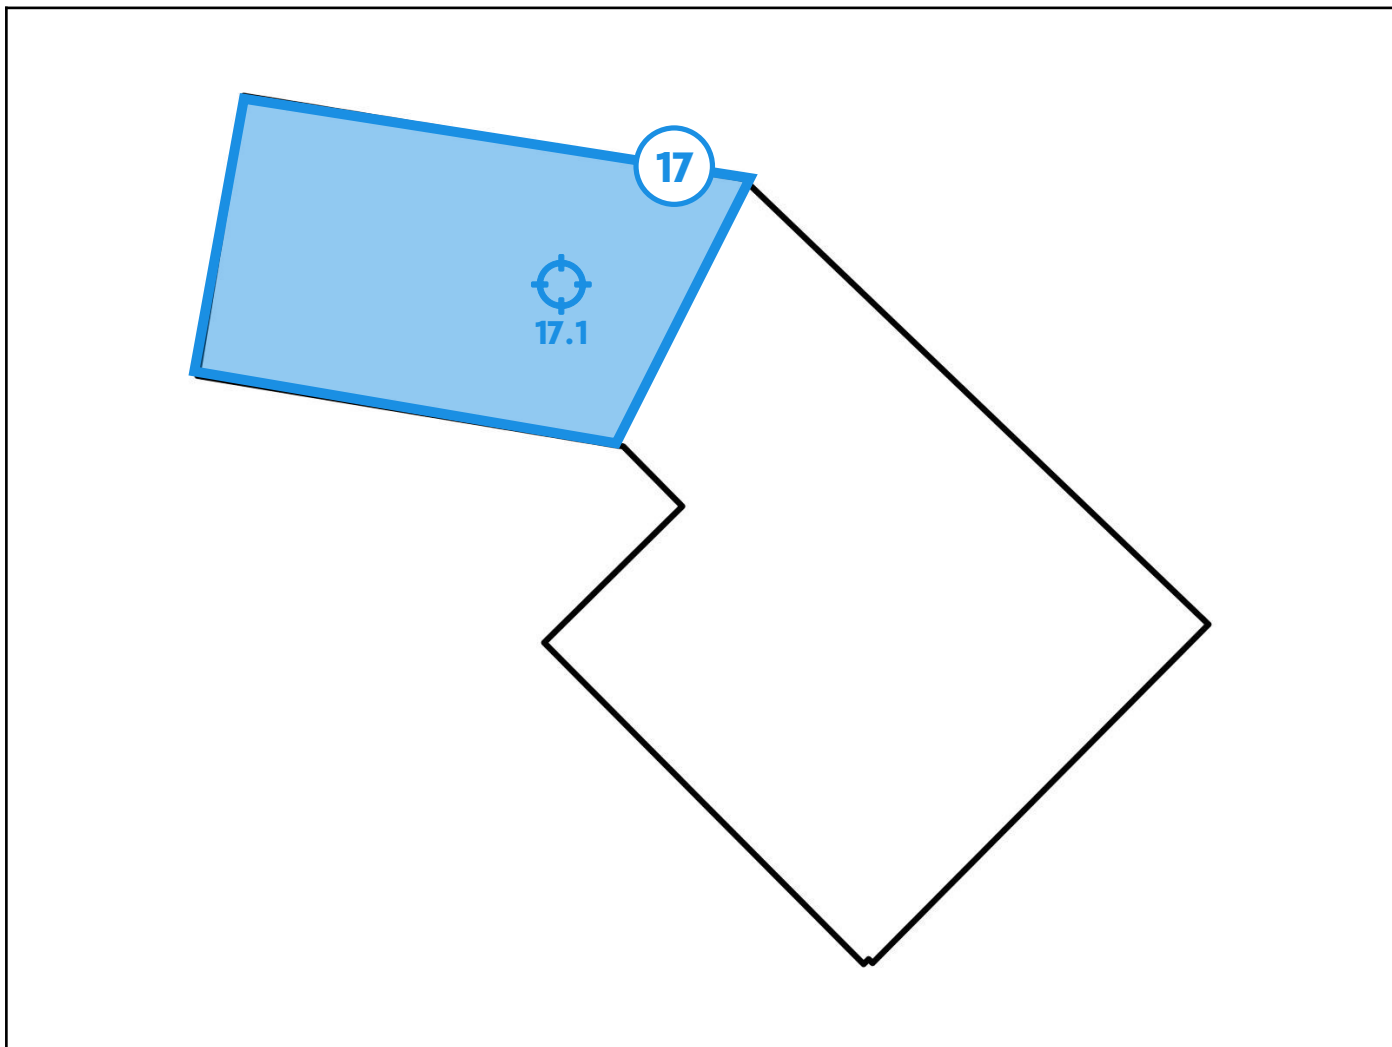
Plan 1.2: Roofing dak garage

Beschrijving	Type	Actie
17. Dakbedekking - Roofing (boven garage)	Geen asbest	-
17.1 Code: M09	Puntmonster	-

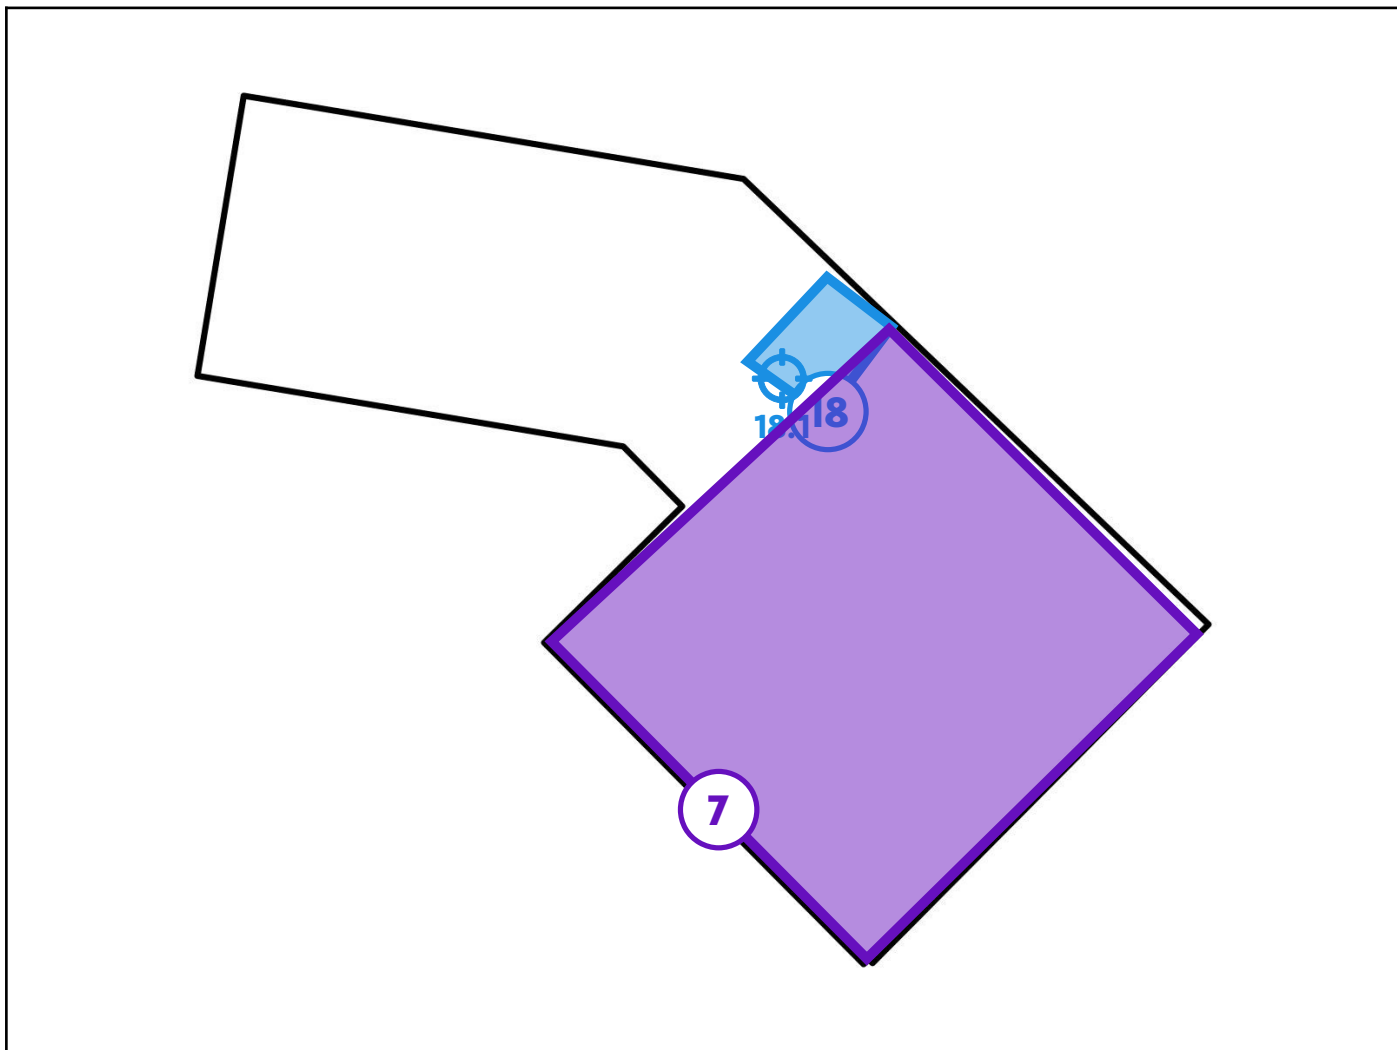
Plan 1.3: Roofing oud/ dakbedekking te hoog

Beschrijving	Type	Actie
7. Dakbedekking - Te hoog	Beperking	-
18. Dakbedekking - Roofing oud	Geen asbest	-
18.1 Code: M07	Puntmonster	-

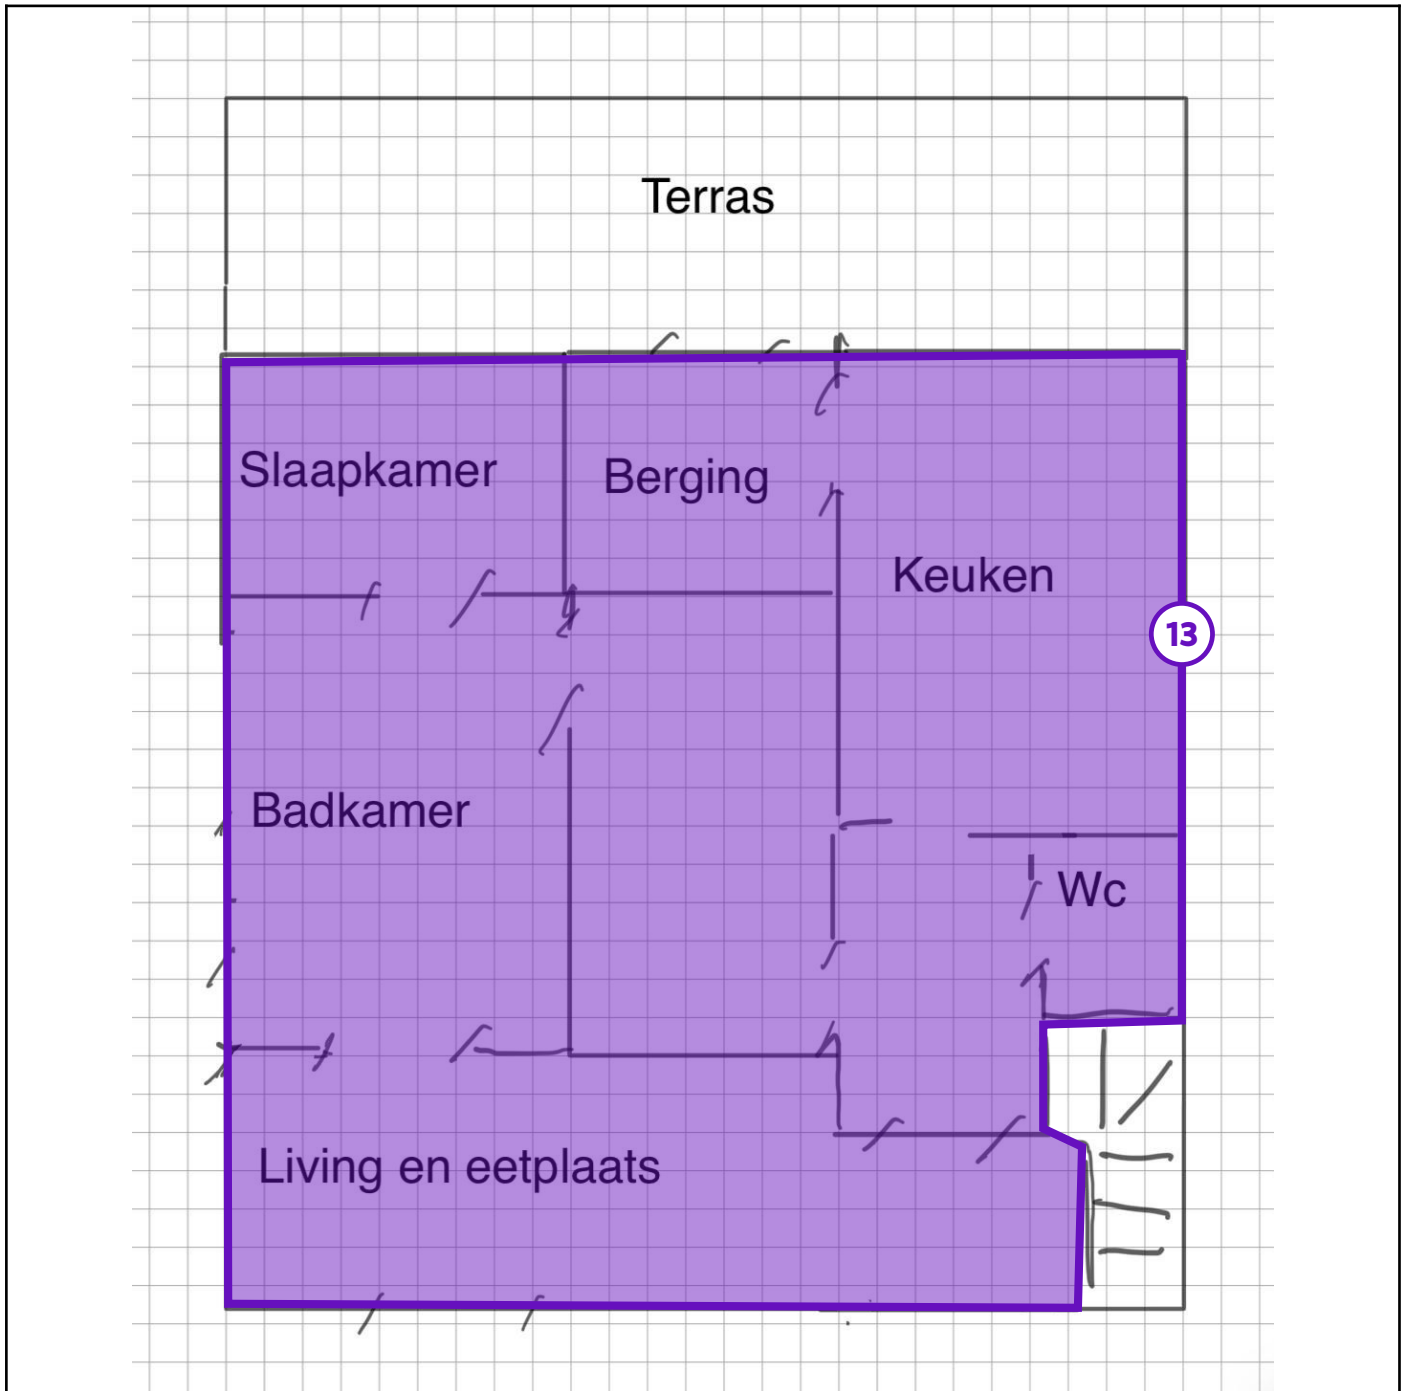
Plan 1.4: Niet verdachte vloer

Beschrijving	Type	Actie
13. laminaat/ hout/ tapijt vloer	Advies	-

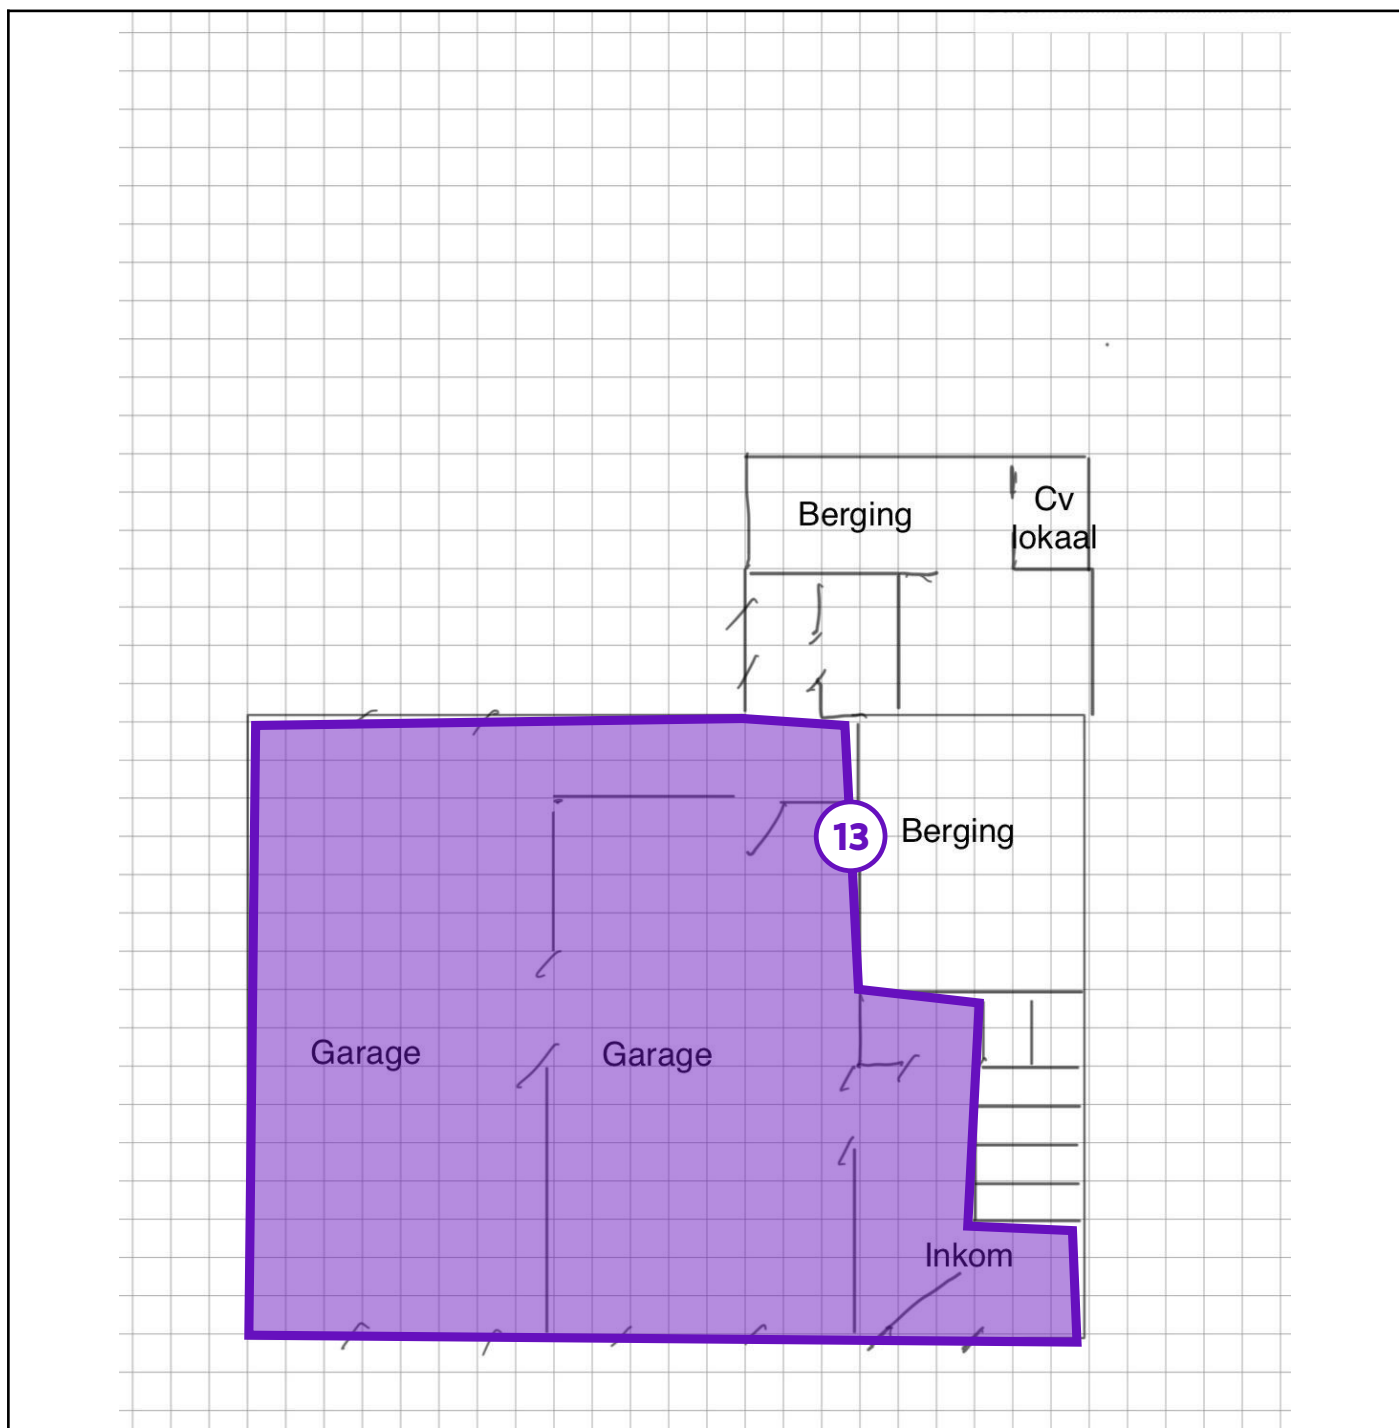
Plan 1.5: Niet verdachte vloer

Beschrijving	Type	Actie
13. laminaat/ hout/ tapijt vloer	Advies	-

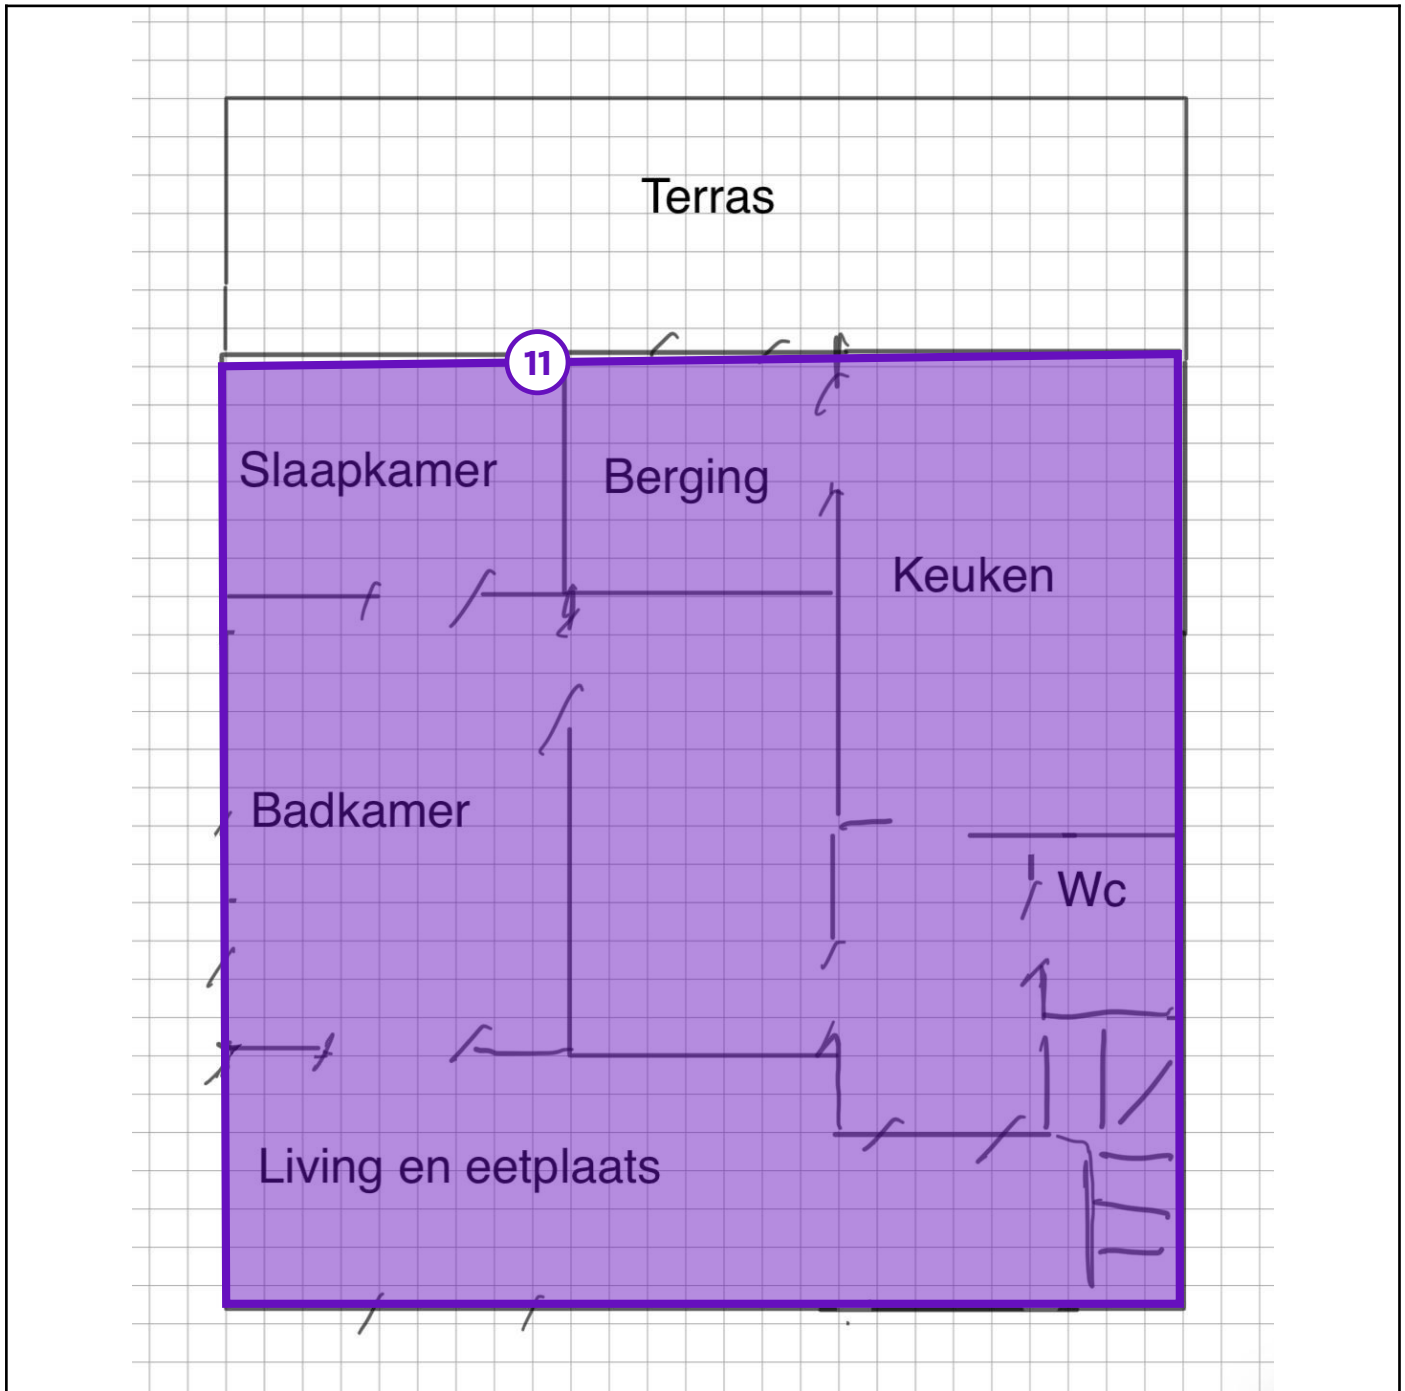
Plan 1.7: Verlaagde plafonds

Beschrijving	Type	Actie
11. Plafondafwerking in verlaagde plafonds	Advies	-

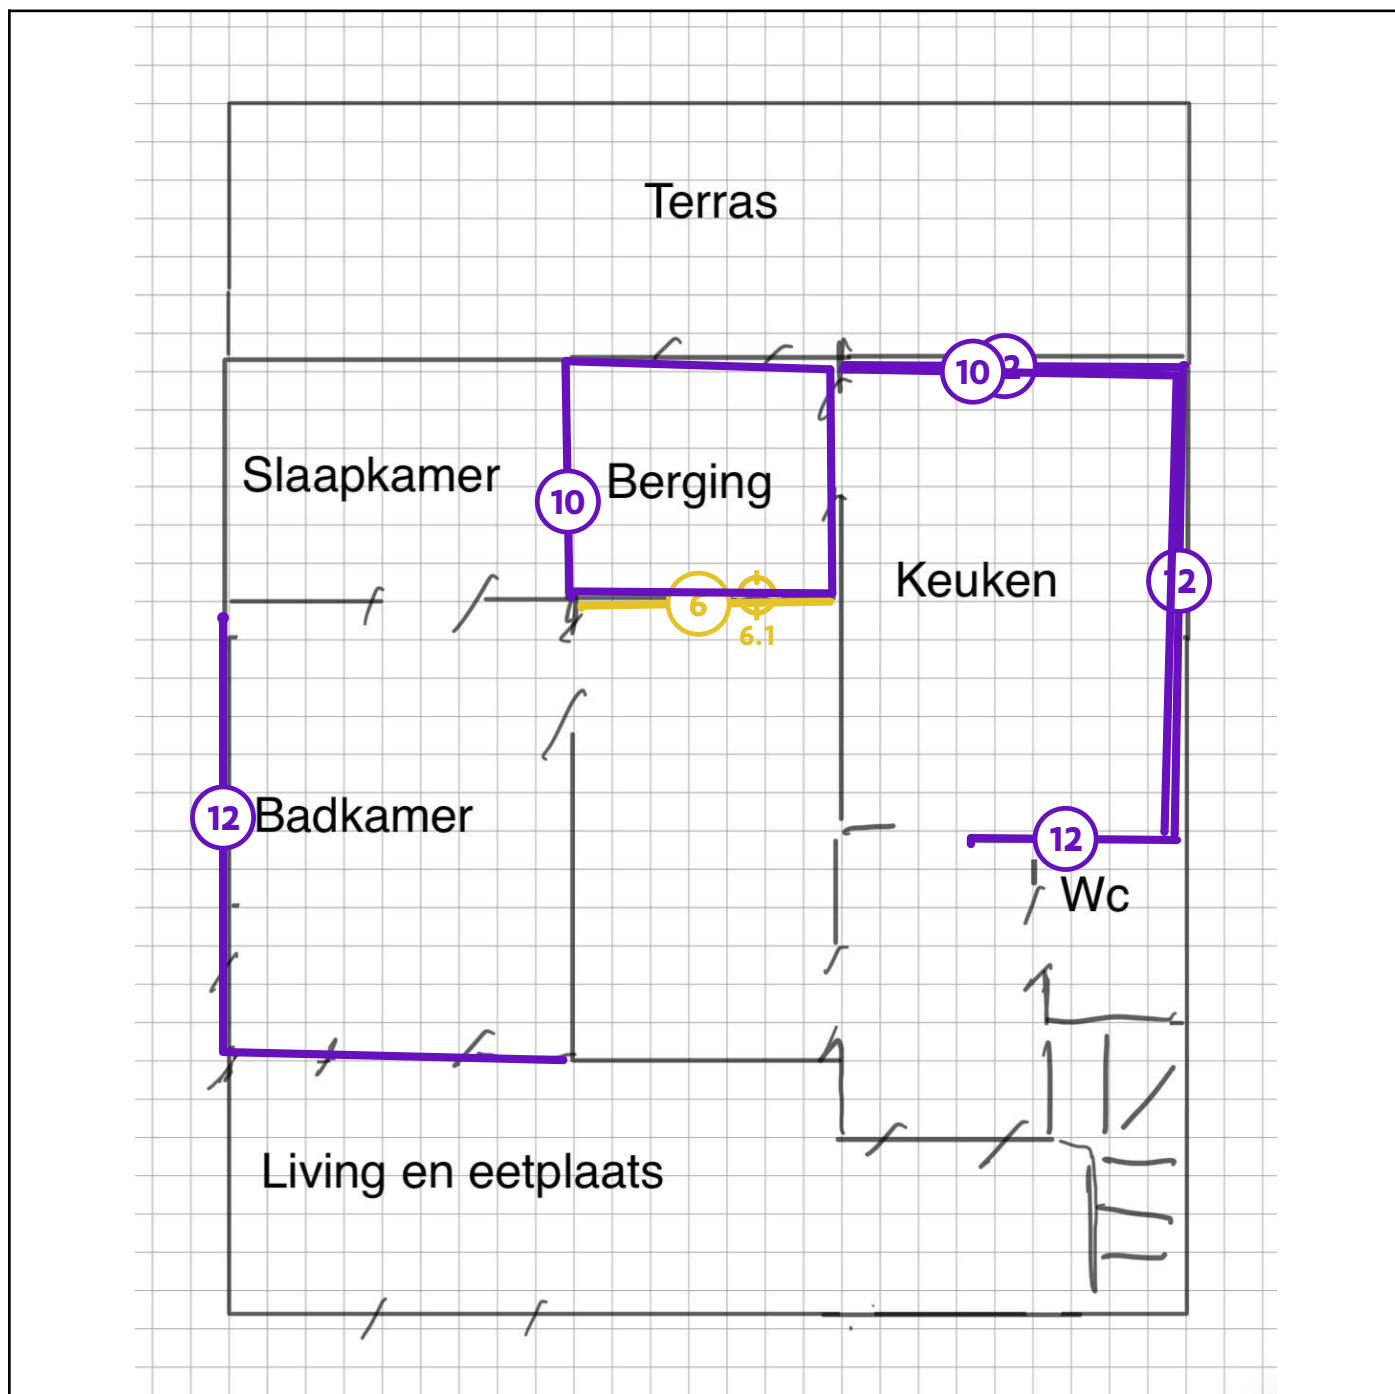
Plan 1.8: Lijmlaag achter de tegels/ vensterbank/ voorzetw

Beschrijving	Type	Actie
6. Vensterbank - Binnen	Asbestmateriaal	Zorgvuldig beheren
6.1 Code: M08	Puntmonster	-
10. Voorzetwanden wanden	Advies	-

12. Tegellijm achter wandtegels & plinten	Advies	-

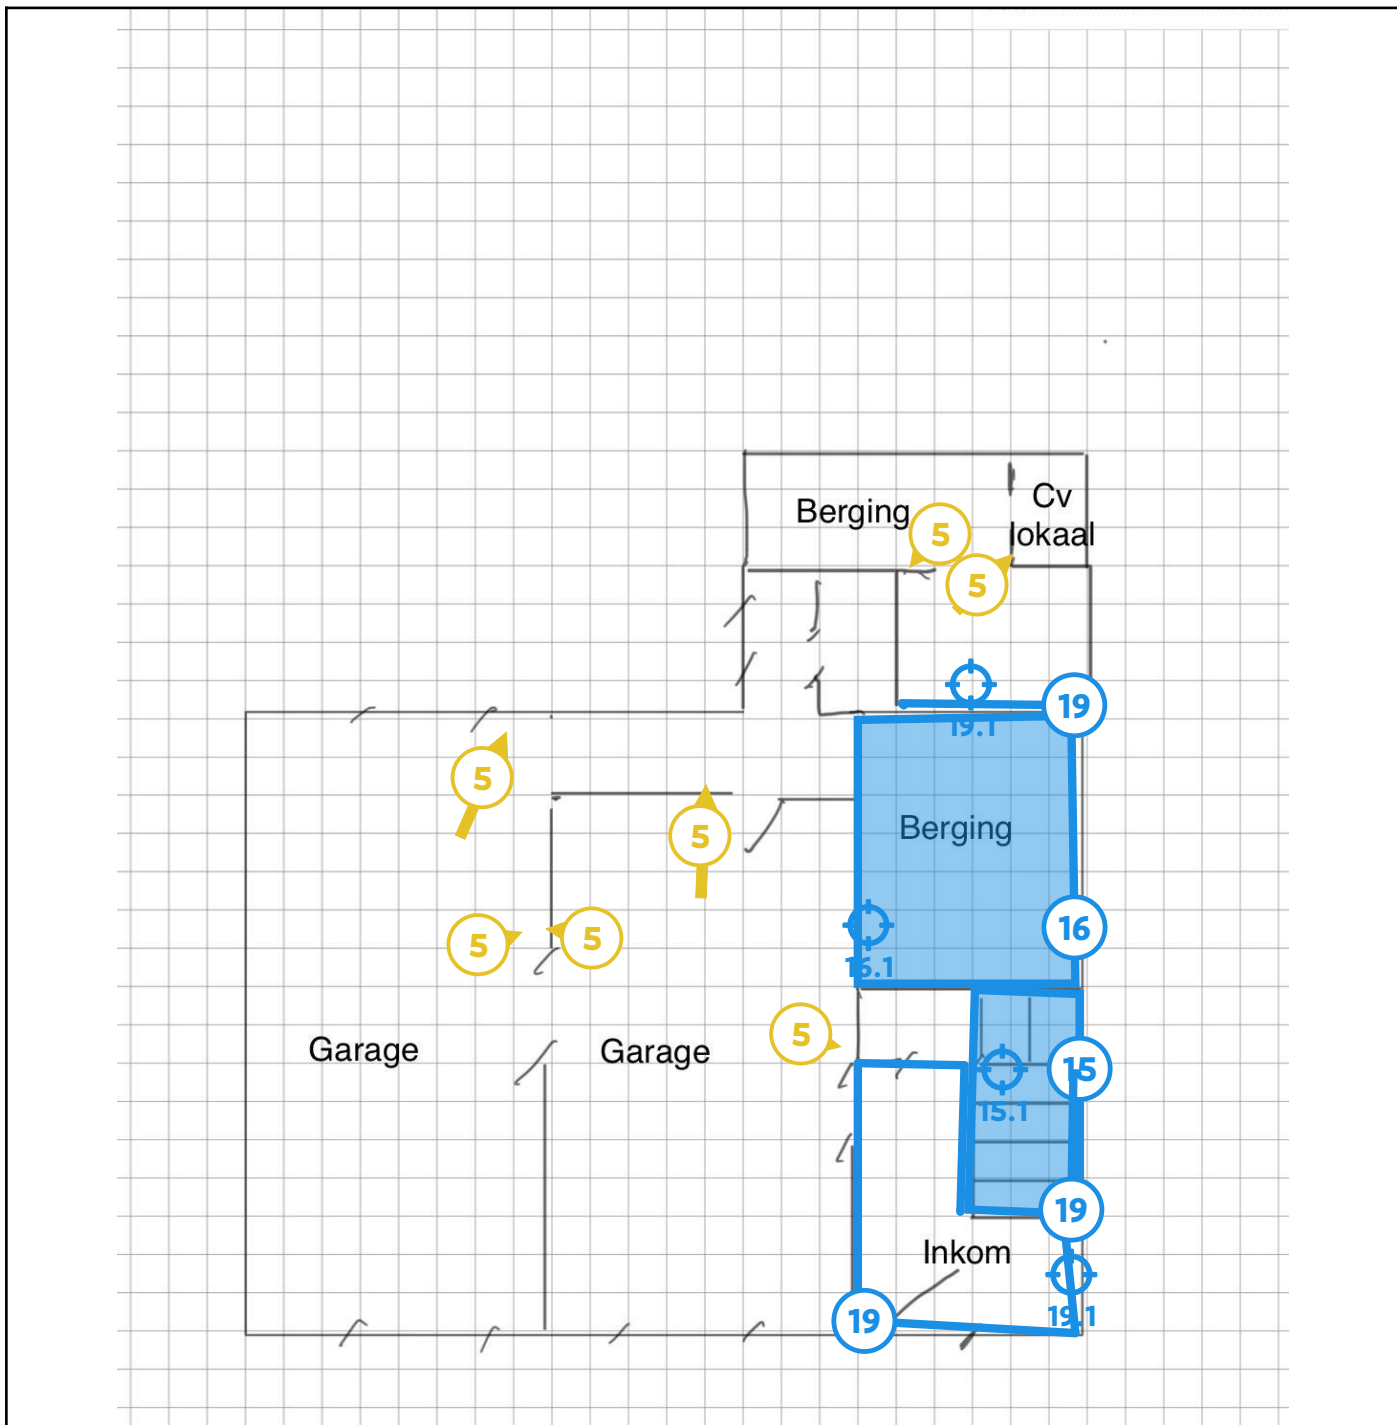
Plan 1.9: Vloerzeil berging/ trap/ pleister muren/ bakeliet

Beschrijving	Type	Actie
5. Bakeliet - Stopcontacten & schakelaars	Asbestmateriaal	Zorgvuldig beheren
15. Vloerzeil met verdachte onderlaag trap	Geen asbest	-

15.1 Code: M03	Puntmonster	-
16. Vloerzeil met verdachte onderlaag berging	Geen asbest	-
16.1 Code: M04	Puntmonster	-
19. Pleisterwerk wanden	Geen asbest	-
19.1 Code: M01	Mengmonster	-

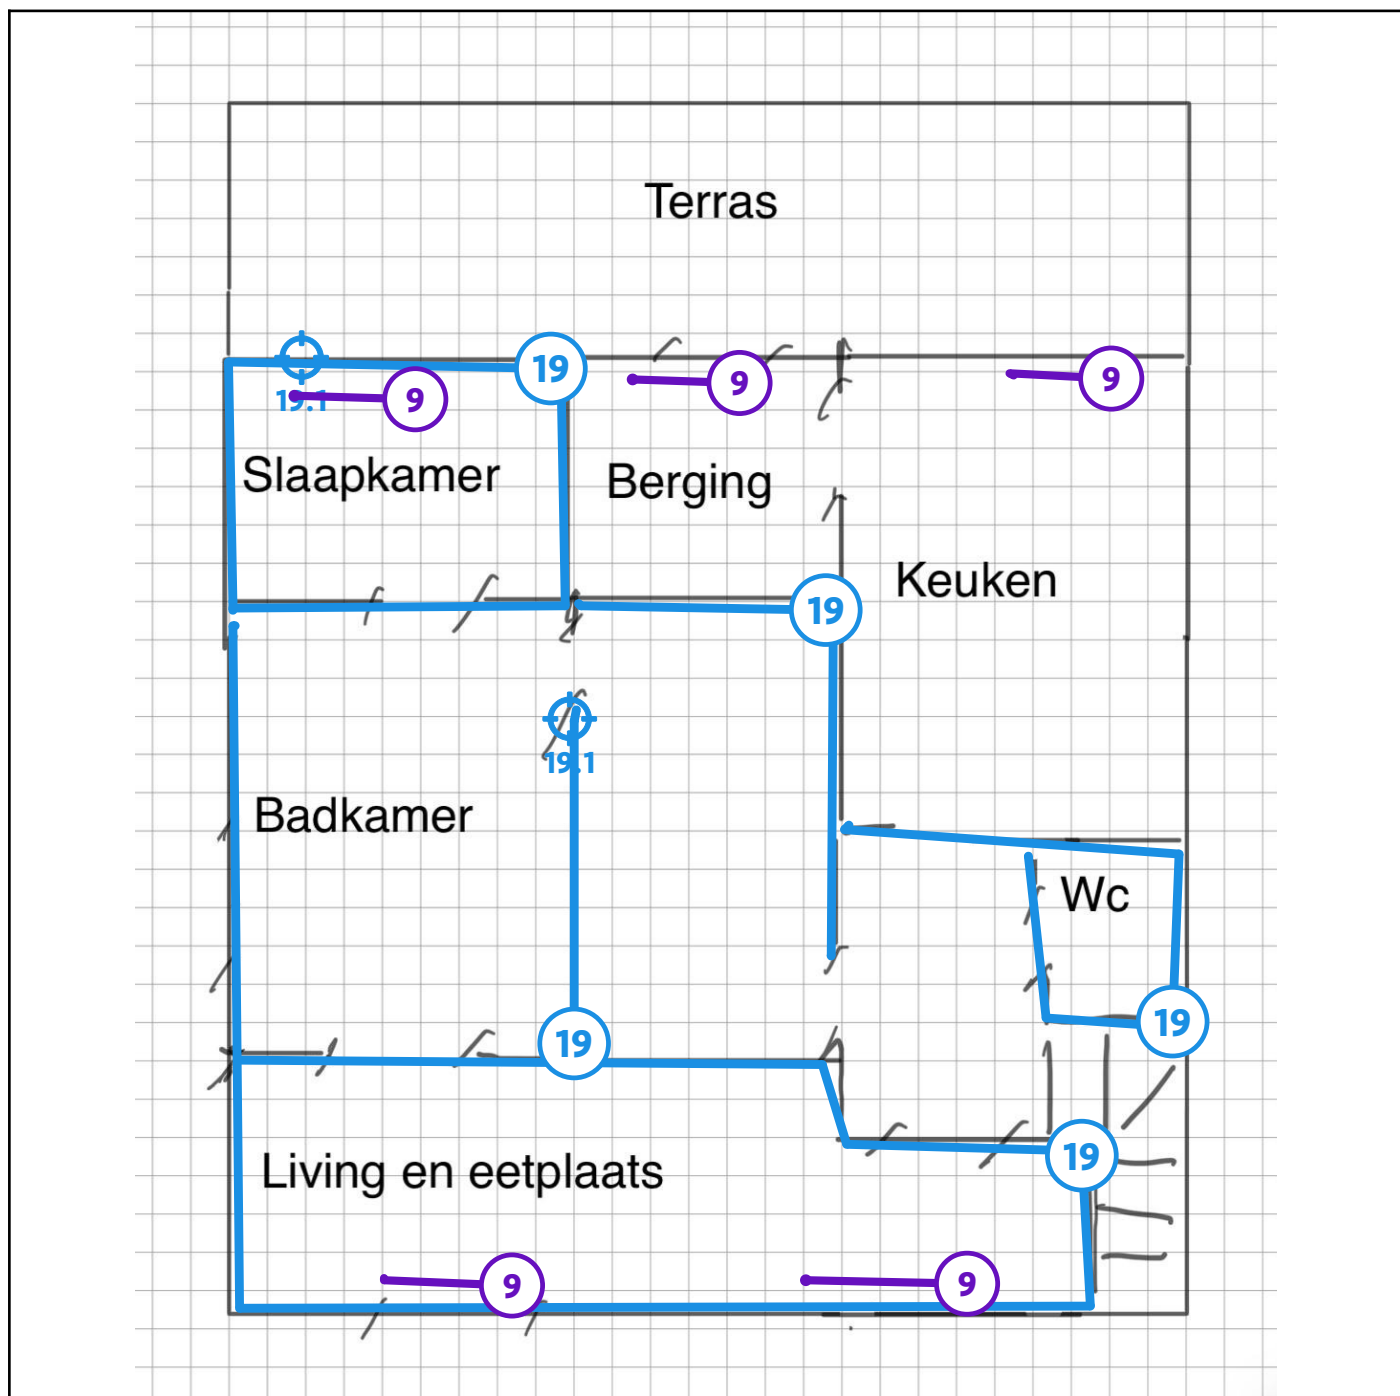
Plan 1.10: Pleisterwerk muren/ radiatoren

Beschrijving	Type	Actie
9. Radiatoren - Dichtingen	Advies	-
19. Pleisterwerk wanden	Geen asbest	-
19.1 Code: M01	Mengmonster	-

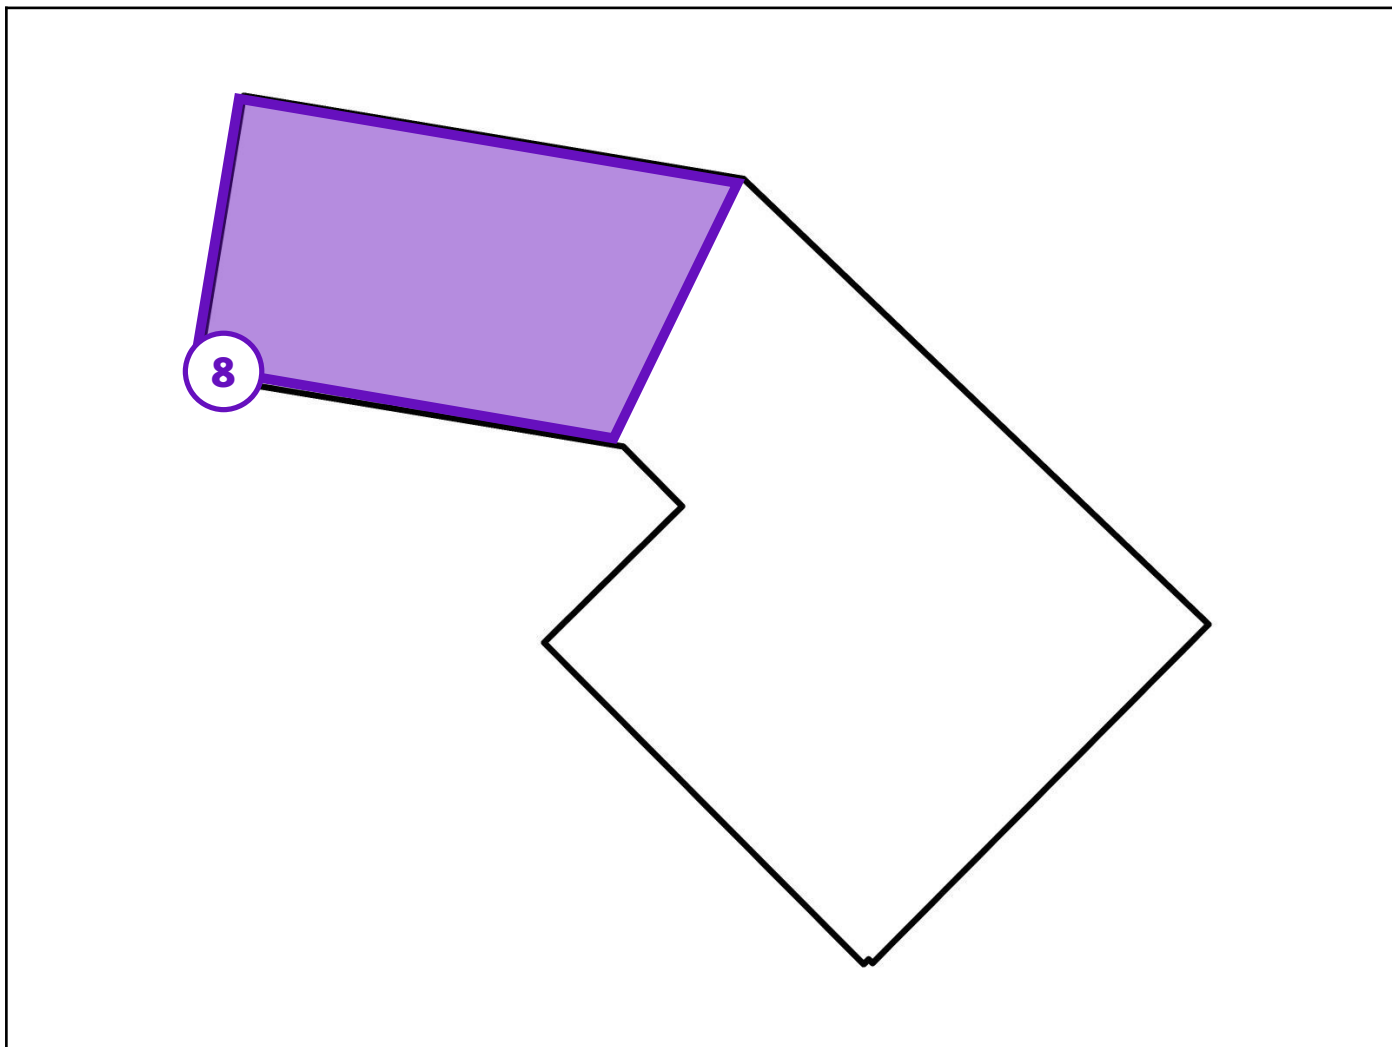
Plan 1.11: Garages

Beschrijving	Type	Actie
8. Garages	Beperking	-

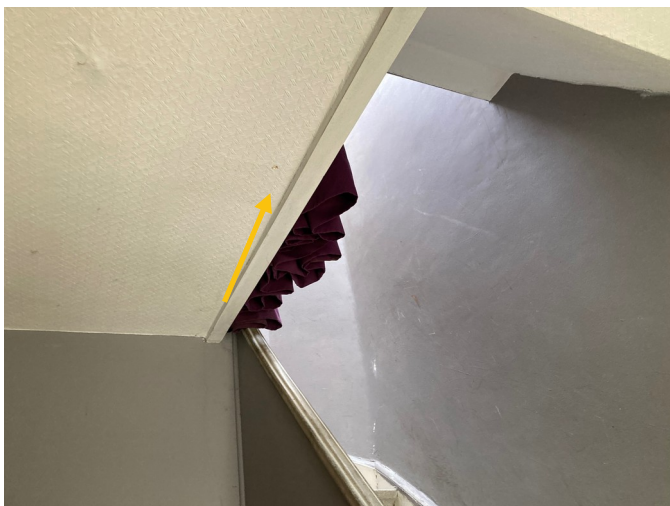
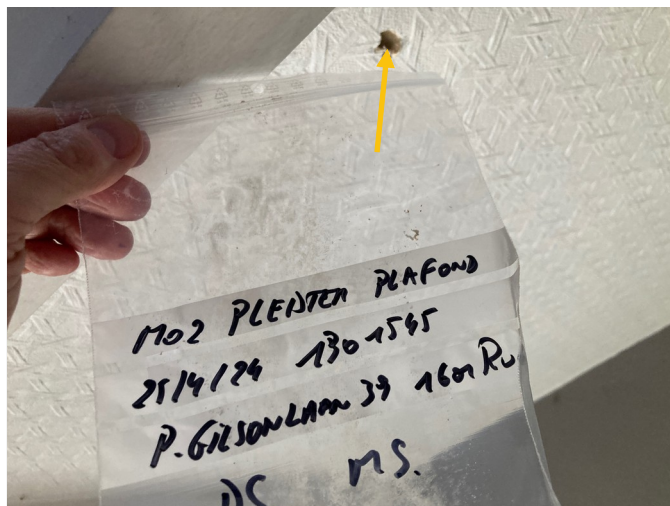
Fiche 14: Pleisterwerk plafonds

Geen asbest

Beschrijving	Pleisterwerk plafonds
Omgeving	Binnen
Primaire drager	Plafond
Bindmiddel van materiaal	Gips - kalk

Gebondenheid op basis van bindmiddel	Niet-hechtgebonden
Hoeveelheid (oppervlakte - dikte - aantal)	• 4,00 m ² - 2,00 cm - 1 stuk
Totaal volume	0,08 m ³
Identificatiemethode	Vaststelling met monstername
Destructieve handeling voor identificatie	Nee
Opmerking	<p>De hoeveelheid betreft een schatting.</p> <p>Het materiaal werd bemonsterd op de volgende locaties:</p> <p>Traphal</p> <p>Geen pleisterwerk in badkamer, cv lokaal, droge ruimte</p>

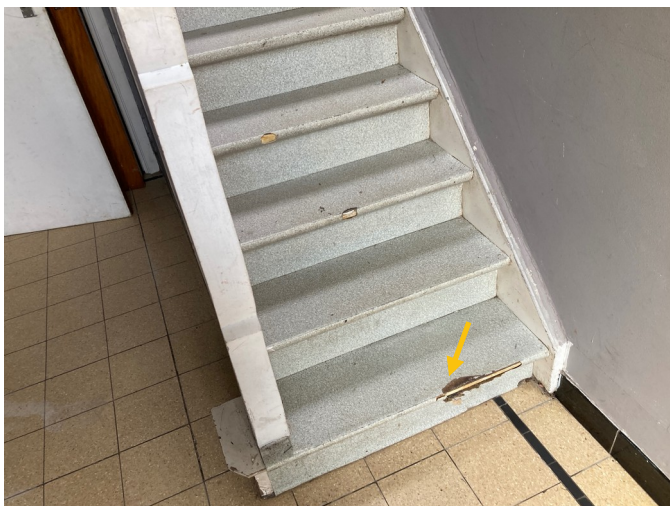
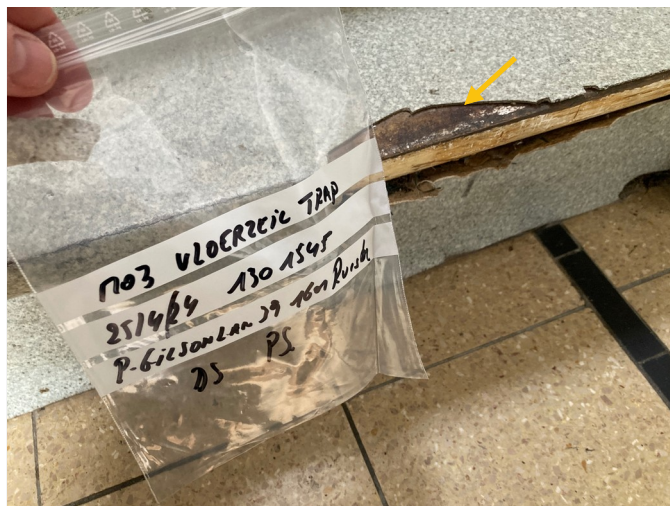
Beschrijving	Vloerzeil met verdachte onderlaag trap
Omgeving	Binnen
Primaire drager	Vloer
Bindmiddel van materiaal	Karton - papier - viltachtig

Gebondenheid op basis van bindmiddel	Niet-hechtgebonden
Hoeveelheid (oppervlakte - aantal)	• 3,50 m ² - 1 stuk
Totale oppervlakte	3,50 m ²
Identificatiemethode	Vaststelling met monstername
Destructieve handeling voor identificatie	Nee

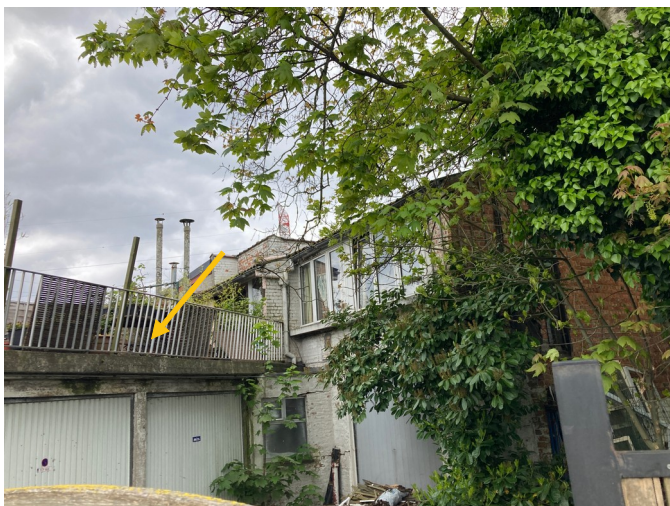
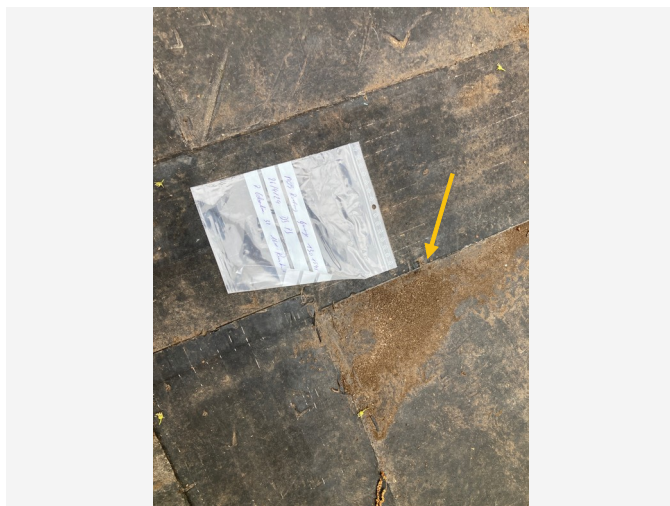
Fiche 17: Dakbedekking - Roofing (boven garage)

Geen asbest

Beschrijving	Dakbedekking - Roofing (boven garage)
Omgeving	Buiten
Primaire drager	Plat dak
Bindmiddel van materiaal	Bitumen (roofing, teer, asfalt)

Gebondenheid op basis van bindmiddel	Hecht
Hoeveelheid (oppervlakte - aantal)	• 44,00 m ² - 1 stuk
Totale oppervlakte	44,00 m ²
Identificatiemethode	Vaststelling met monstername
Destructieve handeling voor identificatie	Nee
Opmerking	Er werd enkel een puntstaal genomen van de bovenste laag. Mogelijks zijn er onderliggende asbestverdachte lagen aanwezig die niet waarneembaar waren tijdens de inspectie. Wanneer bij renovatie- of sloopwerken blijkt dat er nog onderliggende lagen aanwezig zijn dient er hiervan een staal te worden genomen welke door een erkend laboratorium moet worden geanalyseerd.

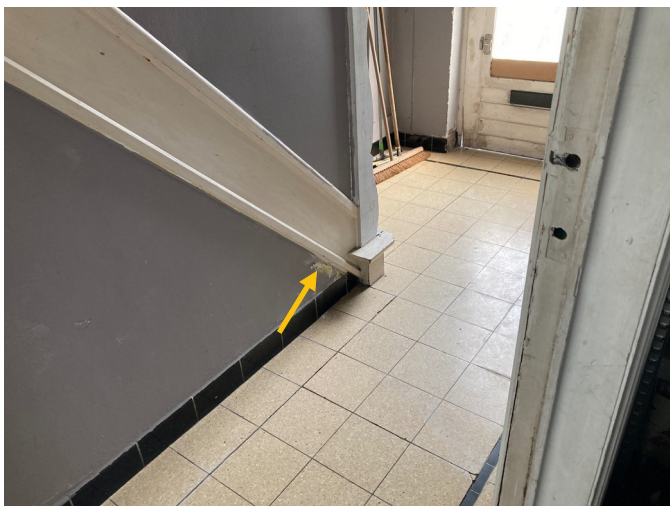
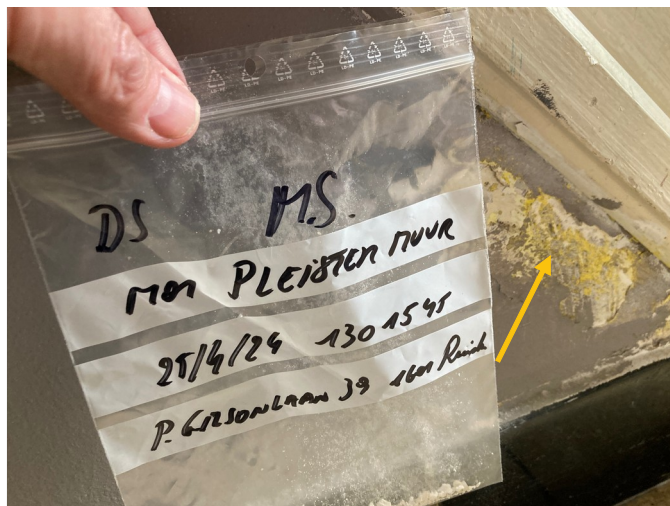
Fiche 19: Pleisterwerk wanden

Geen asbest
