Asbestinventarisatetest

Dworpsestraat 8, 1651 Beersel

Attestnummer : 20260414-000164.000

Niet-asbestveilig

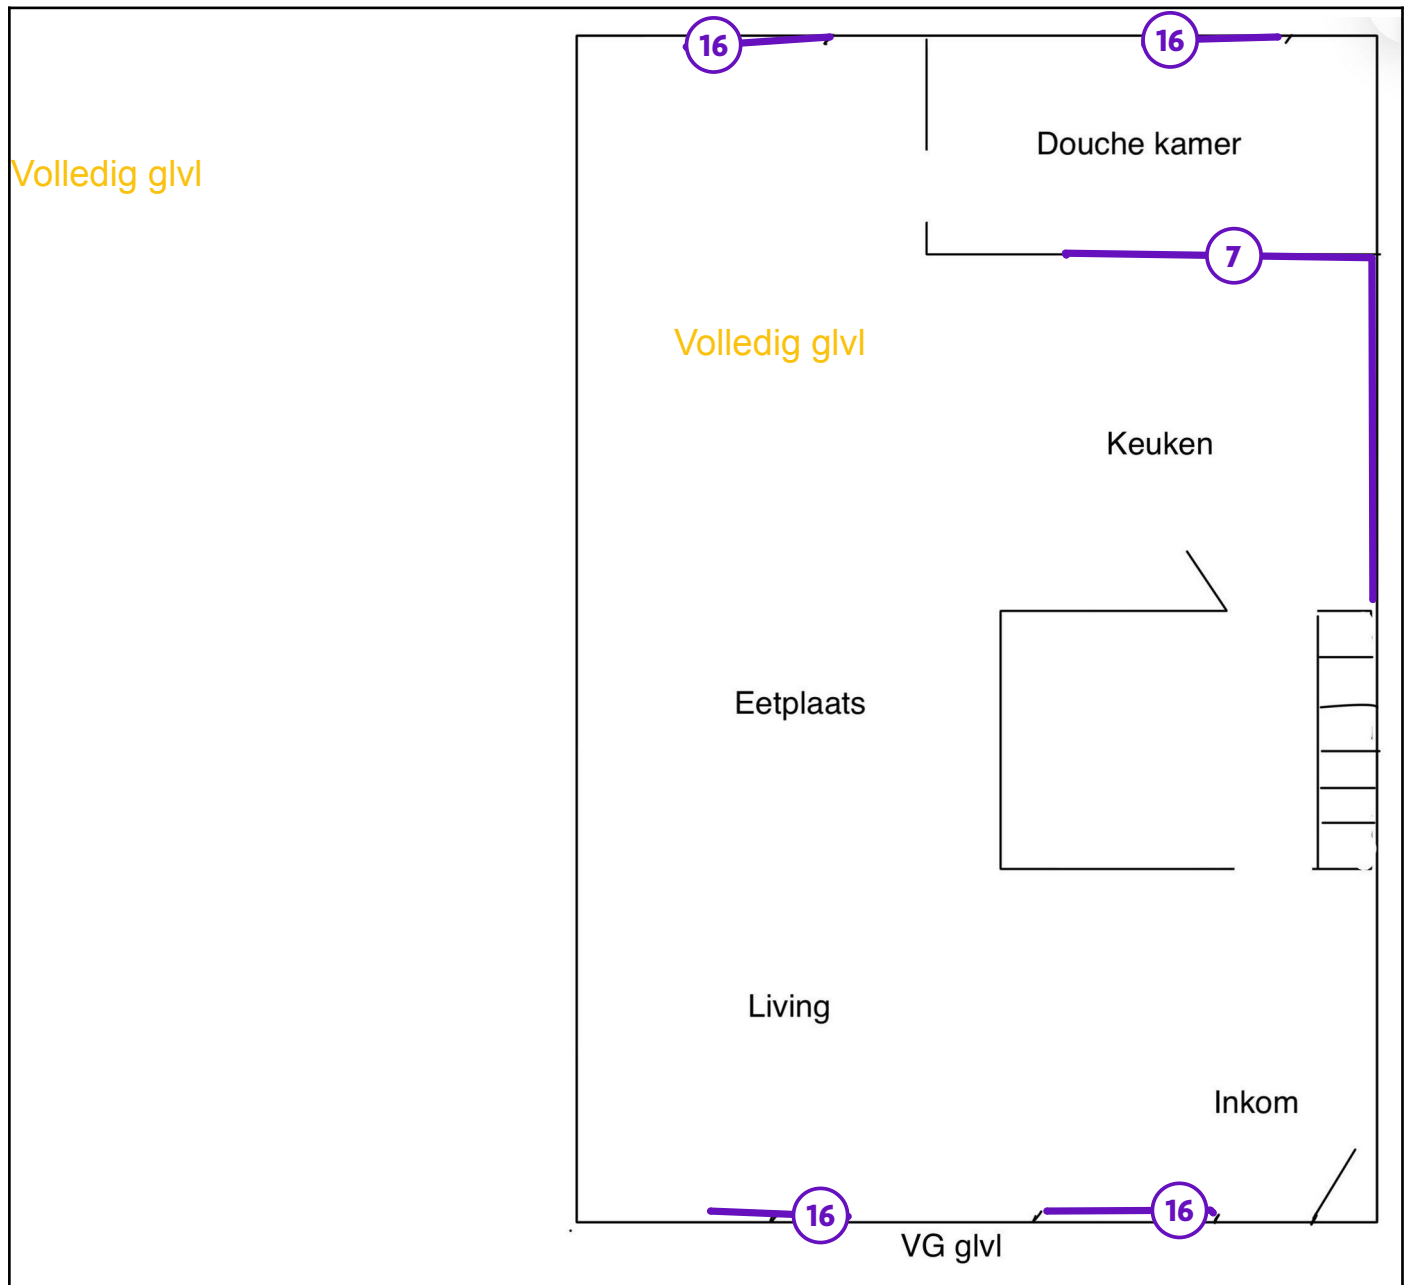
Plan 1.1: Glvl

Beschrijving	Type	Actie
5. Plafondafwerking in gipskarton/hout/pvc	Advies	-
7. Tegellijm achter wandtegels & plinten	Advies	-
9. Tegellijm onder vloertegels	Advies	-

16. Afdichtingsmateriaal (mastiek,kit,..) aan schrijnwerk - Niet verdacht	Overige ruimte of materiaal	-
---	-----------------------------	---

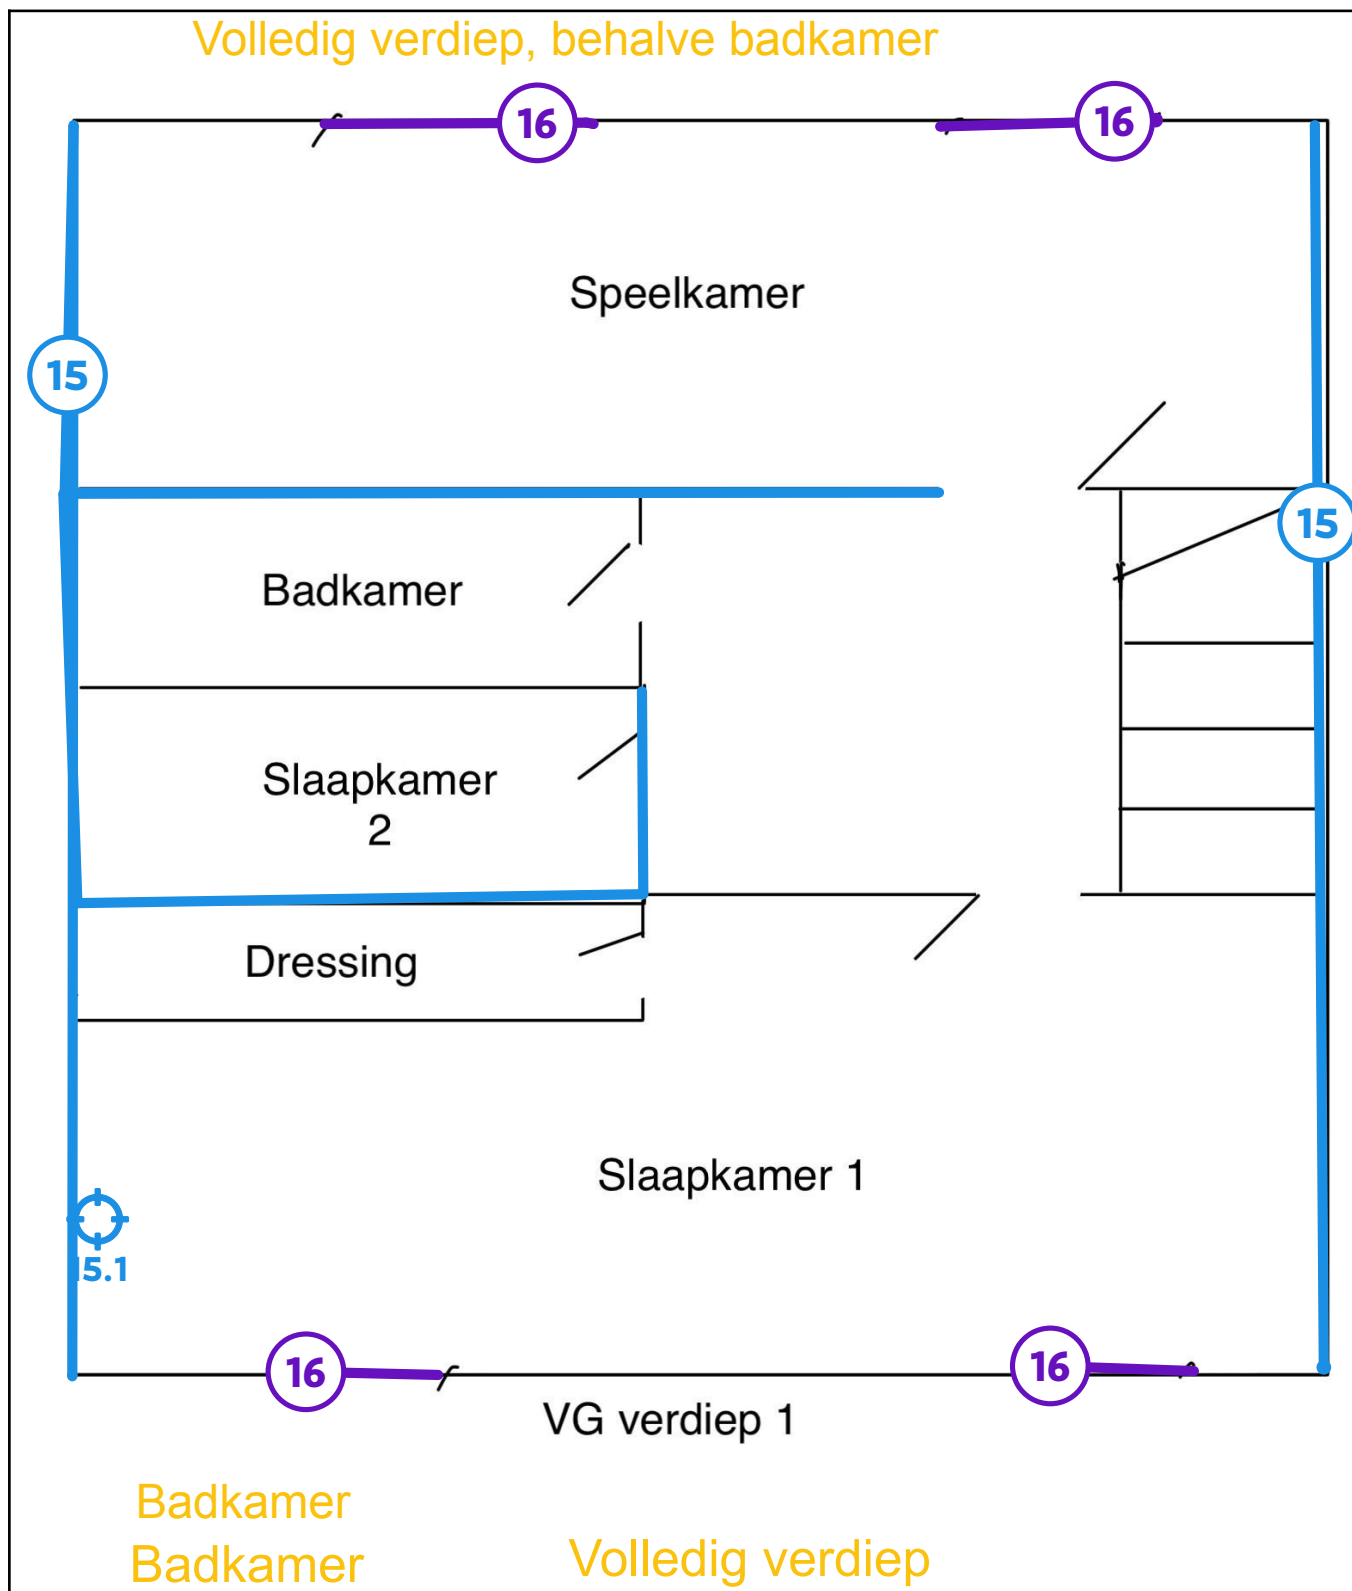
Plan 1.3: Verdieping 1

5. Plafondafwerking in gipskarton/hout/pvc	Advies	-
6. Vloerbekleding - Niet verdacht	Advies	-
7. Tegellijm achter wandtegels & plinten	Advies	-
9. Tegellijm onder vloertegels	Advies	-
15. Pleisterwerk wanden	Geen asbest	-
15.1 Code: M01	Mengmonster	-
16. Afdichtingsmateriaal (mastiek,kit,..) aan schrijnwerk - Niet verdacht	Overige ruimte of materiaal	-

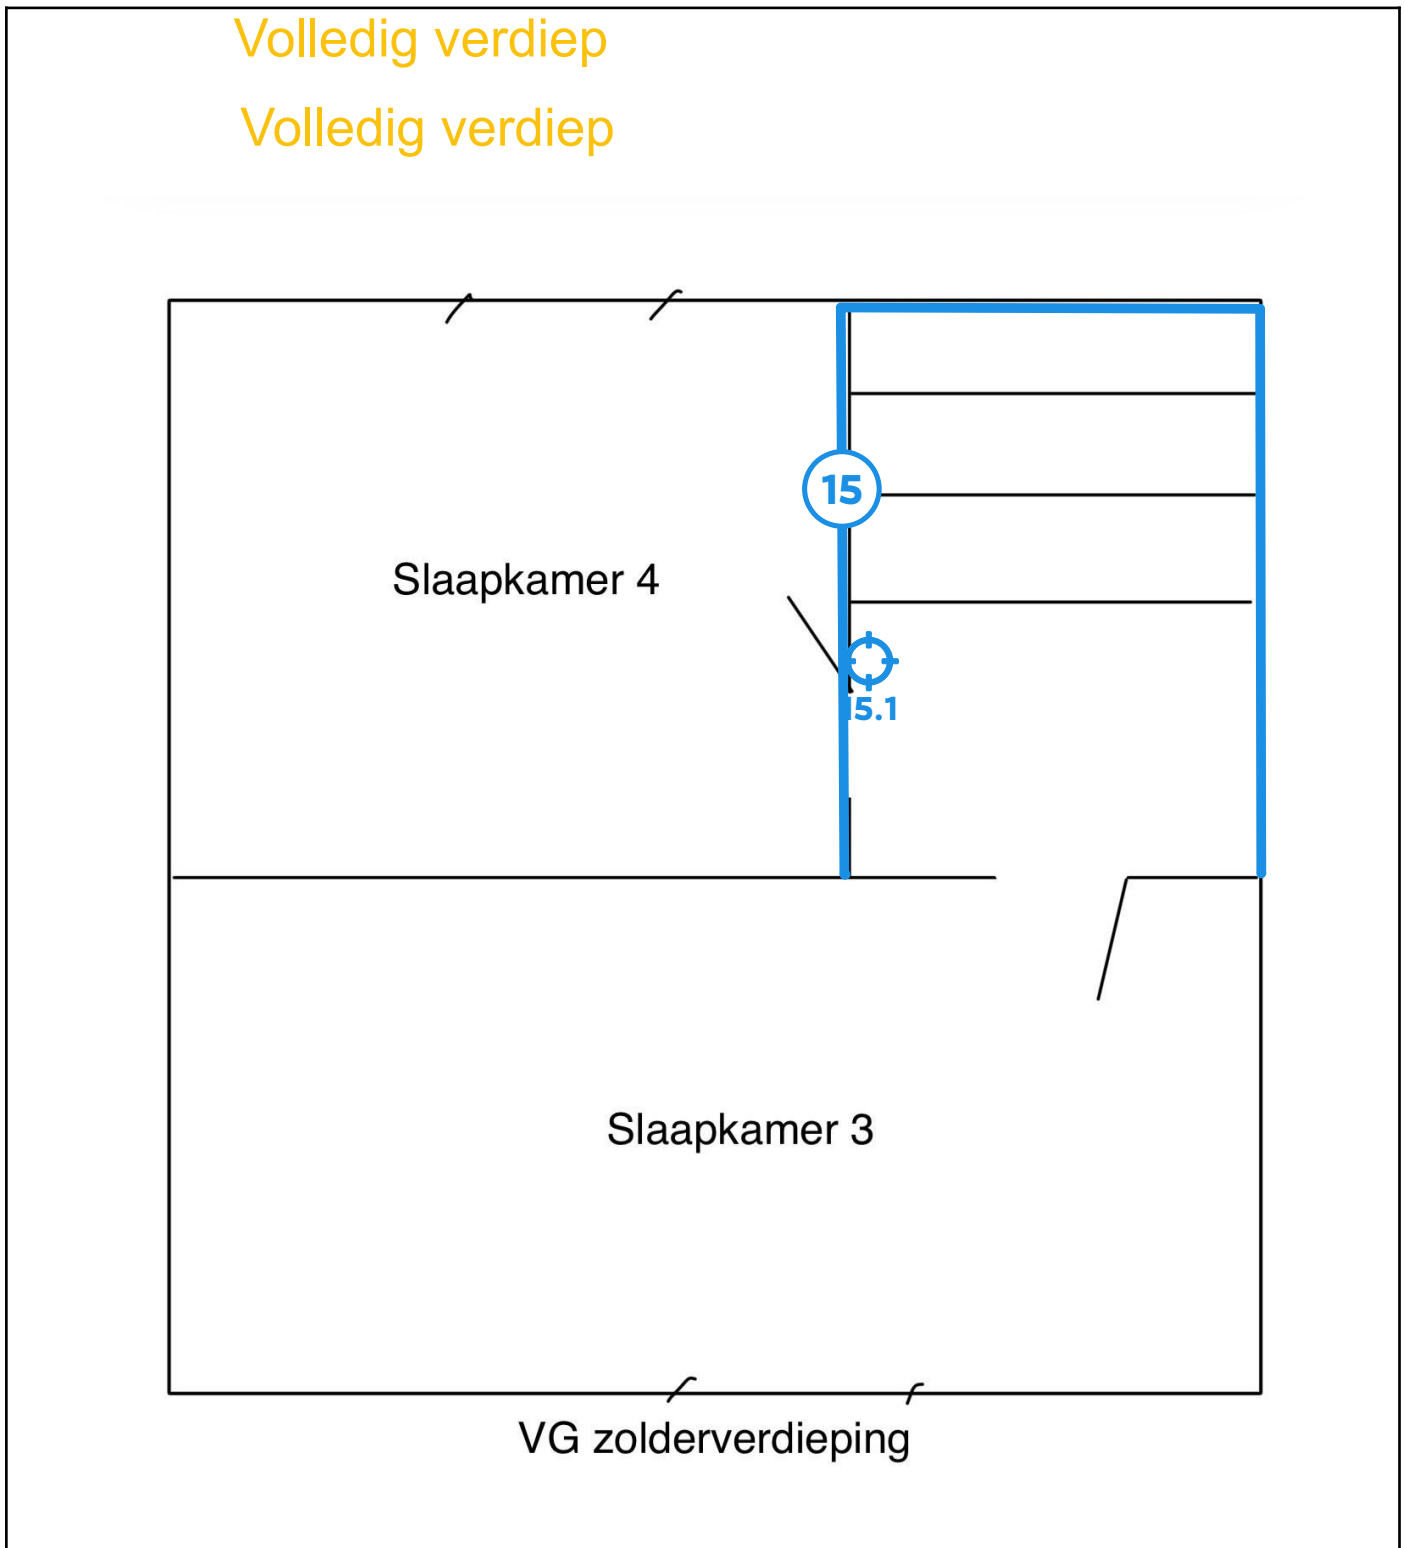
Plan 1.4: Verdieping 2

Beschrijving	Type	Actie
5. Plafondafwerking in gipskarton/hout/pvc	Advies	-

6. Vloerbekleding - Niet verdacht	Advies	-
15. Pleisterwerk wanden	Geen asbest	-
15.1 Code: M01	Mengmonster	-

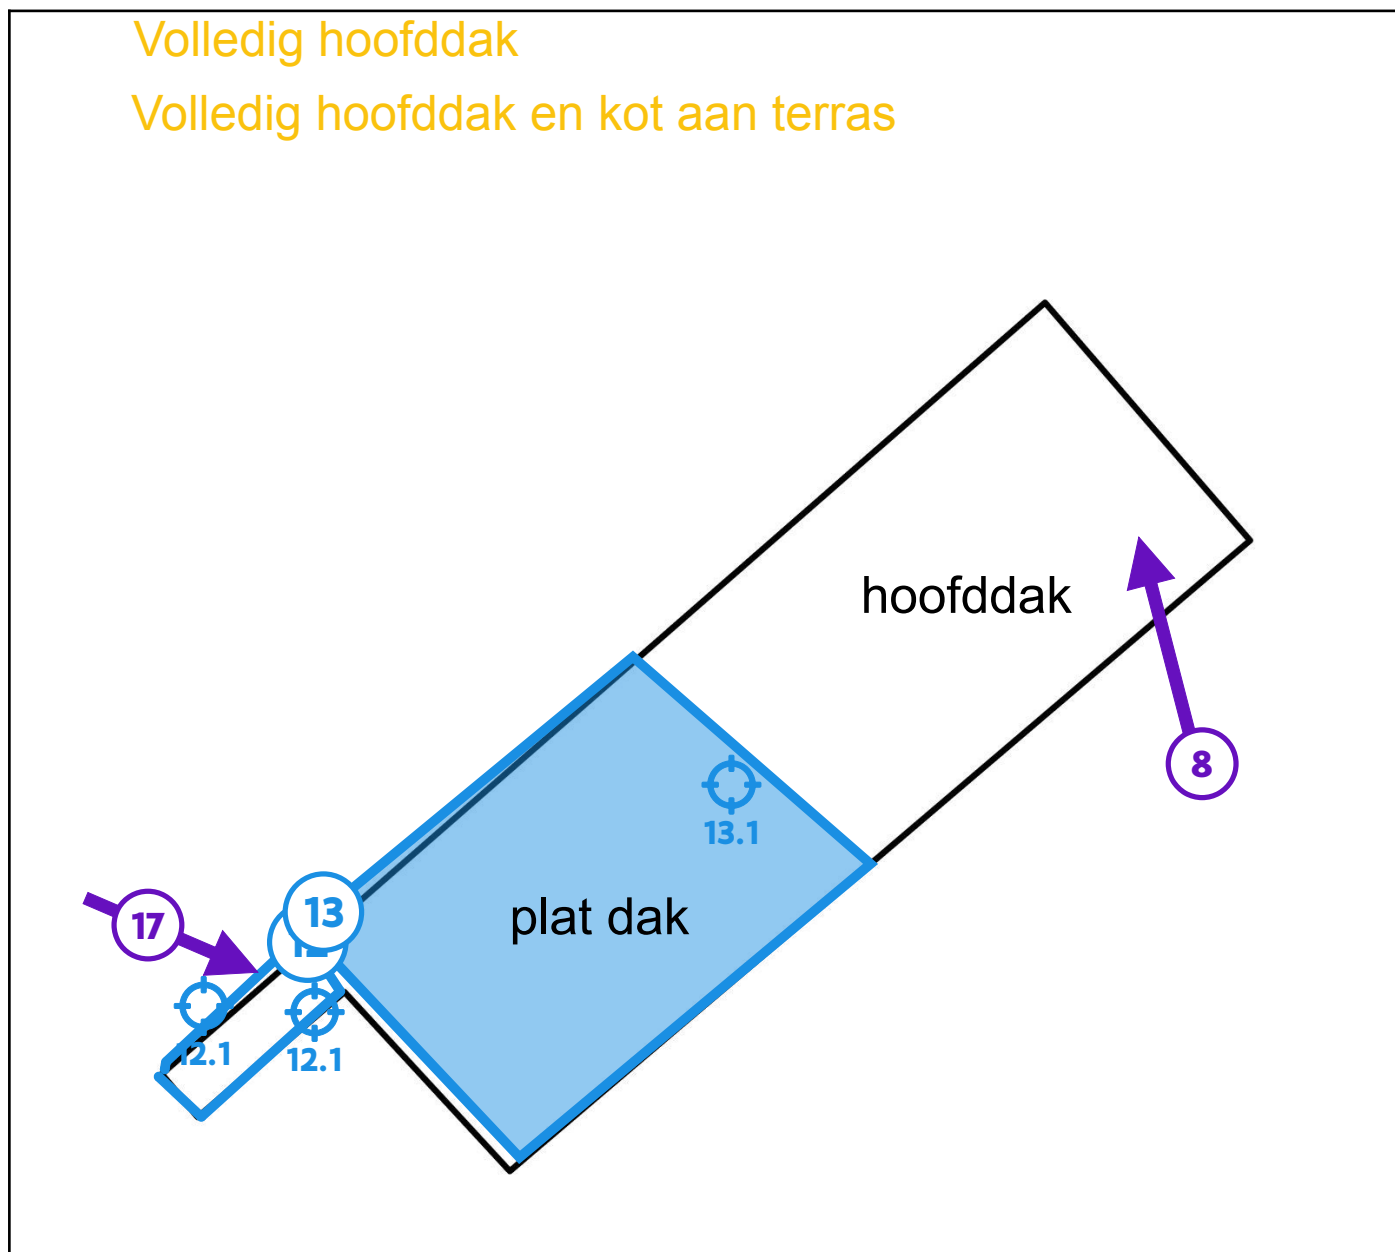
Plan 1.5: Hoofdgebouw plan

Beschrijving	Type	Actie
8. Binnenzijde schouw.(Hoofddak)	Advies	-
12. Cementering muren binnen in kot terras	Geen asbest	-
12.1 Code: M07	Mengmonster	-
13. Dakbedekking - Roofing plat dak	Geen asbest	-

13.1 Code: M02	Puntmonster	-
17. Rookgaskanalen - niet verdacht boven cv ketel	Overige ruimte of materiaal	-
19. Onderdak - niet verdacht hoofddak en kot aan terras	Overige ruimte of materiaal	-
21. Dakbedekking - niet verdacht (Hoofddak)	Overige ruimte of materiaal	-

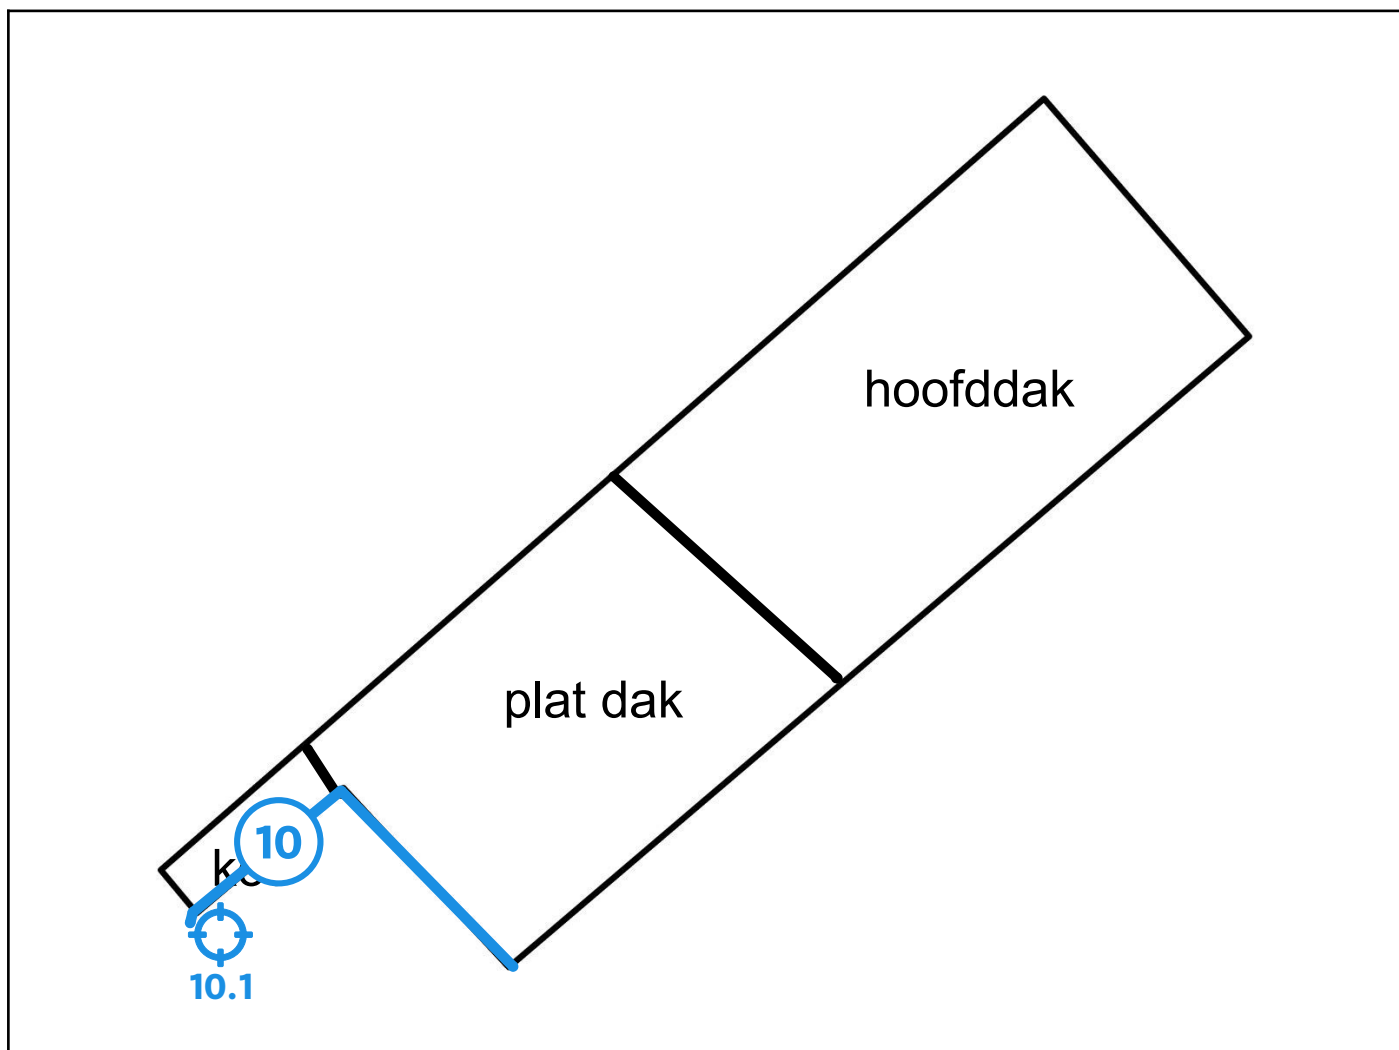
Plan 1.10: Hoofdgebouw plan

Beschrijving	Type	Actie
10. Verf muren terras	Geen asbest	-
10.1 Code: M05	Puntmonster	-

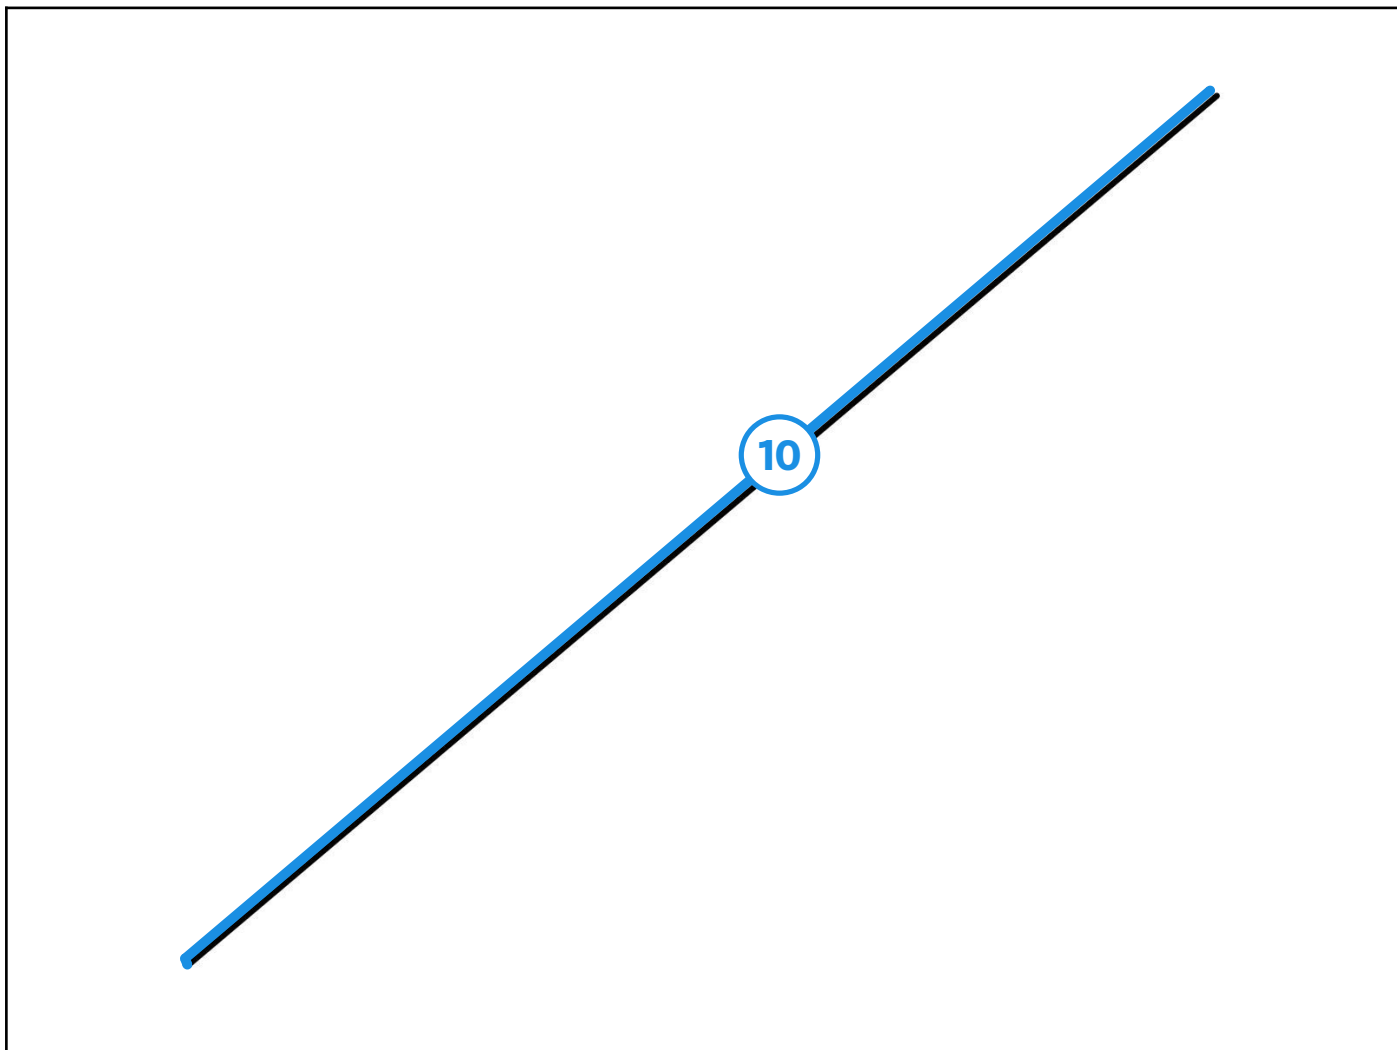
Plan 2.1: Muur plan

Beschrijving	Type	Actie
10. Verf muren terras	Geen asbest	-

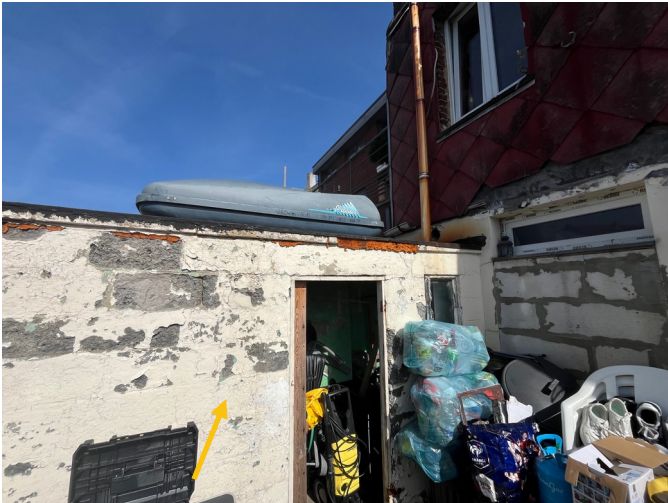
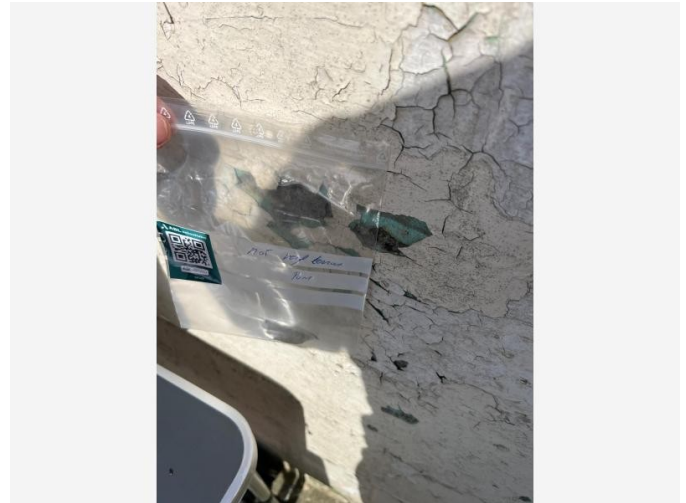
Fiche 10: Verf muren terras

Geen asbest

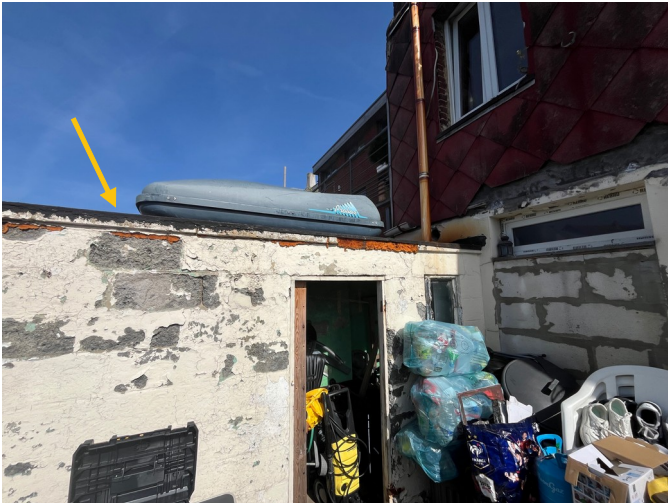
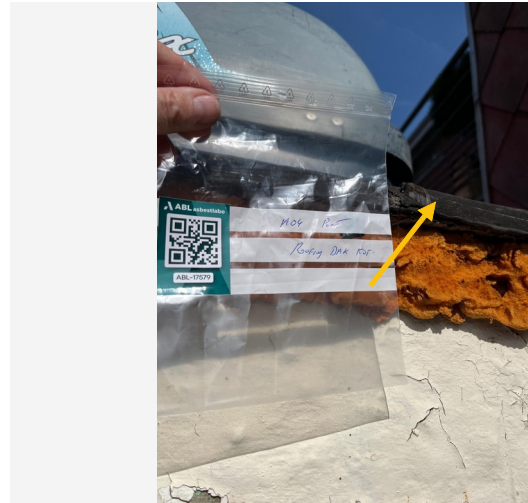
Fiche 11: Dakbedekking - Roofing klein kot terras

Geen asbest

Beschrijving	Dakbedekking - Roofing klein kot terras
Omgeving	Buiten
Primaire drager	Plat dak
Bindmiddel van materiaal	Bitumen (roofing, teer, asfalt)
Gebondenheid op basis van bindmiddel	Hecht
Hoeveelheid (oppervlakte - aantal)	• 4,00 m ² - 1 stuk
Totale oppervlakte	4,00 m ²
Identificatiemethode	Een monstername door de asbestdeskundige met laboanalyse door een asbestlabo.
Destructieve handeling voor identificatie	Nee
Opmerking	<p>Er werd enkel een puntstaal genomen van de bovenste laag. Mogelijks zijn er onderliggende asbestverdachte lagen aanwezig die niet waarneembaar waren tijdens de inspectie. Wanneer bij renovatie- of sloopwerken blijkt dat er nog onderliggende lagen aanwezig zijn dient er hiervan een staal te worden genomen welke door een erkend laboratorium moet worden geanalyseerd.</p> <p>De hoeveelheid betreft een schatting</p>

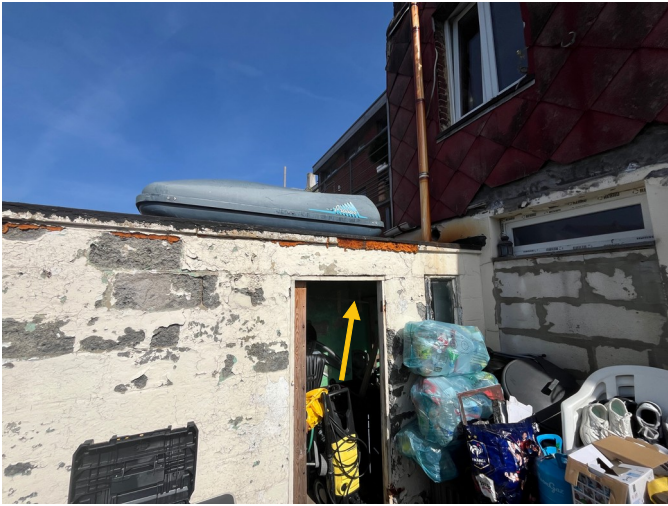
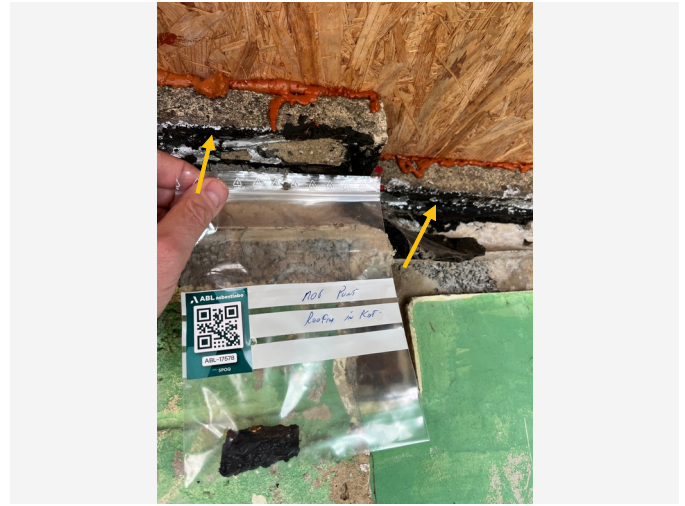
Fiche 14: Roofing in kot terras onder dak

Geen asbest

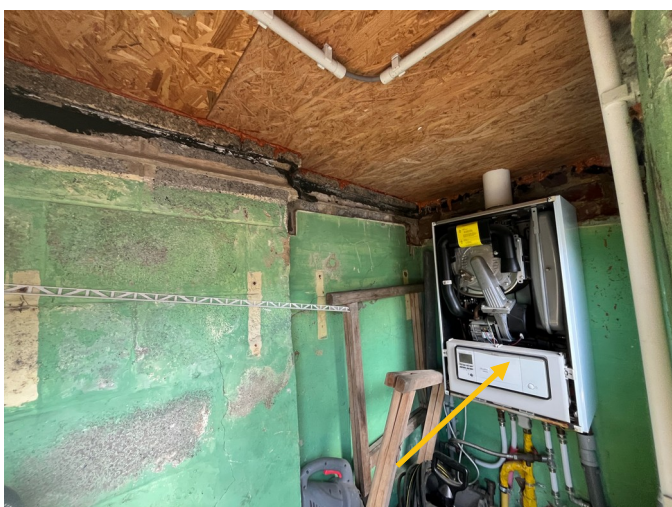
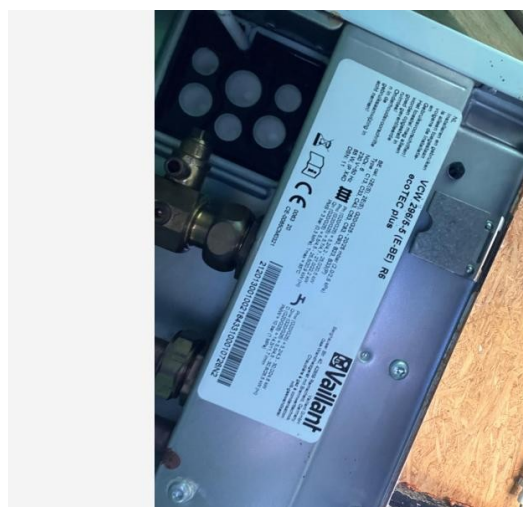
Fiche 20: Materialen aan de stookketel(dichtingen, isol mat,...) niet verdacht	De materialen aan de stookketel (dichtingen, isolerend materiaal,...) zijn niet asbest verdacht Bouwjaar ketel 2020	Plan 1.6: Hoofdgebouw plan
Fiche 21: Dakbedekking - niet verdacht (Hoofddak)	Geen asbestverdachte dakbedekking aanwezig, het betreft dakpannen	Plan 1.5: Hoofdgebouw plan
