Asbestinventarisatetest

Ijzerweglaan 38, 9050 Gent

Attestnummer : 20240626-000044.000

Uitgegeven op : 26.06.2024

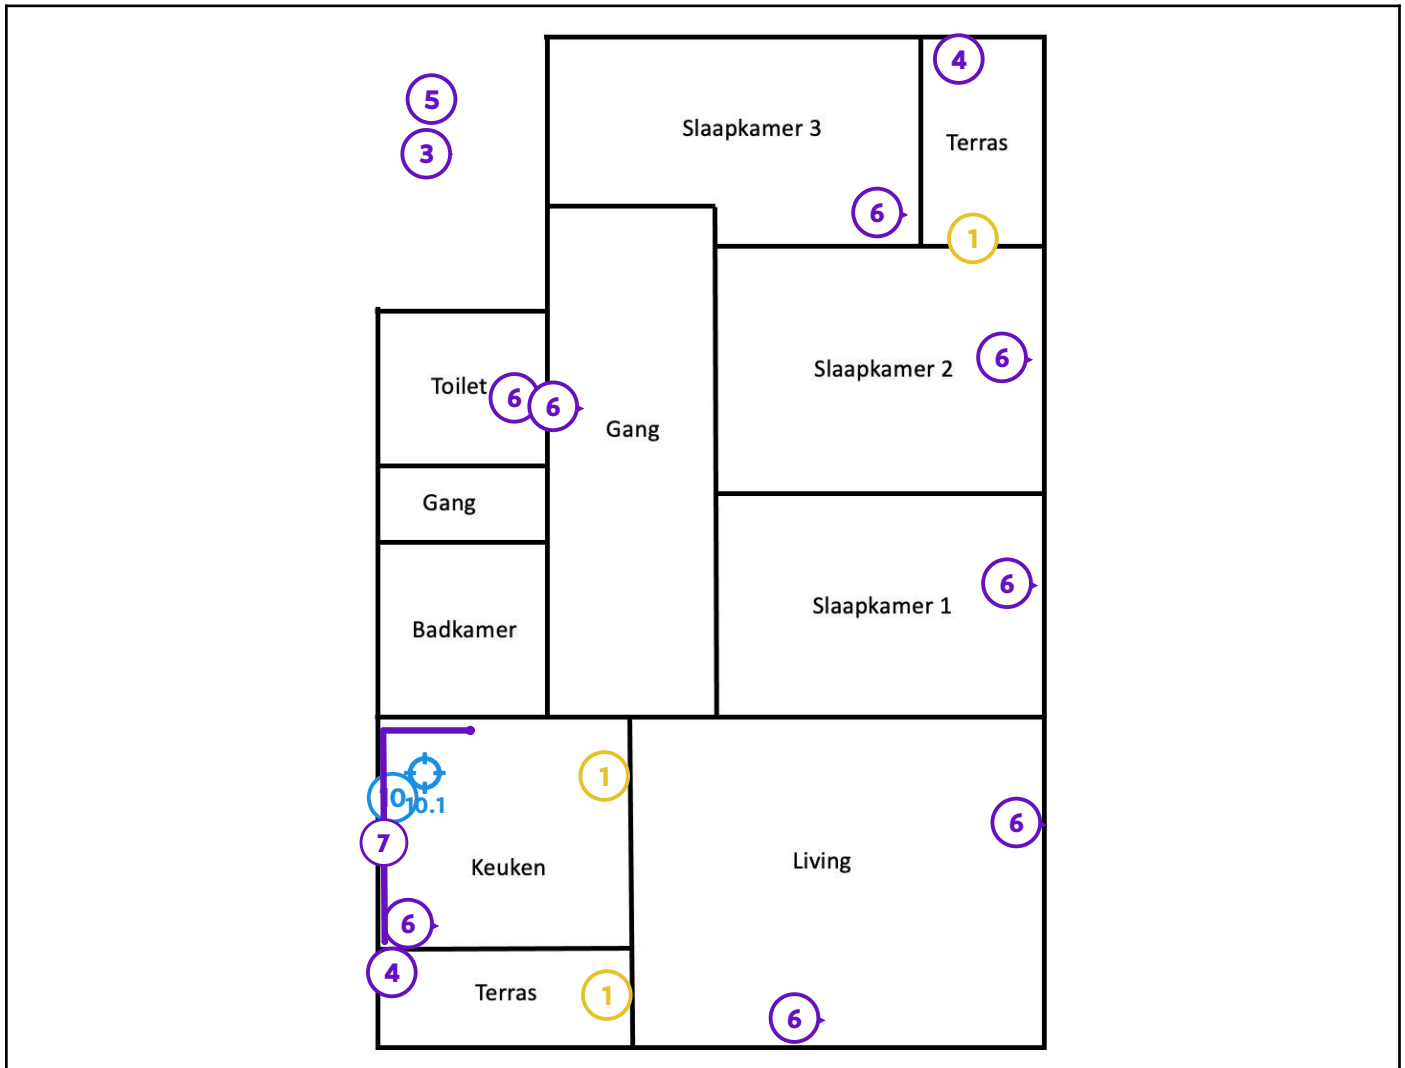
Plan 1.1: Deel 1

Beschrijving	Type	Actie
1. Bakeliet	Asbestmateriaal	Zorgvuldig beheren
3. Vloertegels, plinten, wandtegels, venstertabletten, schouwstuk...	Advies	-
4. Buizen in berging op terras	Advies	-
5. Onderliggende lagen	Advies	-
6. Pakkingen aan verwarming	Advies	-
7. Keukenkasten	Advies	-

10. Anti-dreun onder lavabo keuken	Geen asbest	-
10.1 Code: GENT001	Puntmonster	-

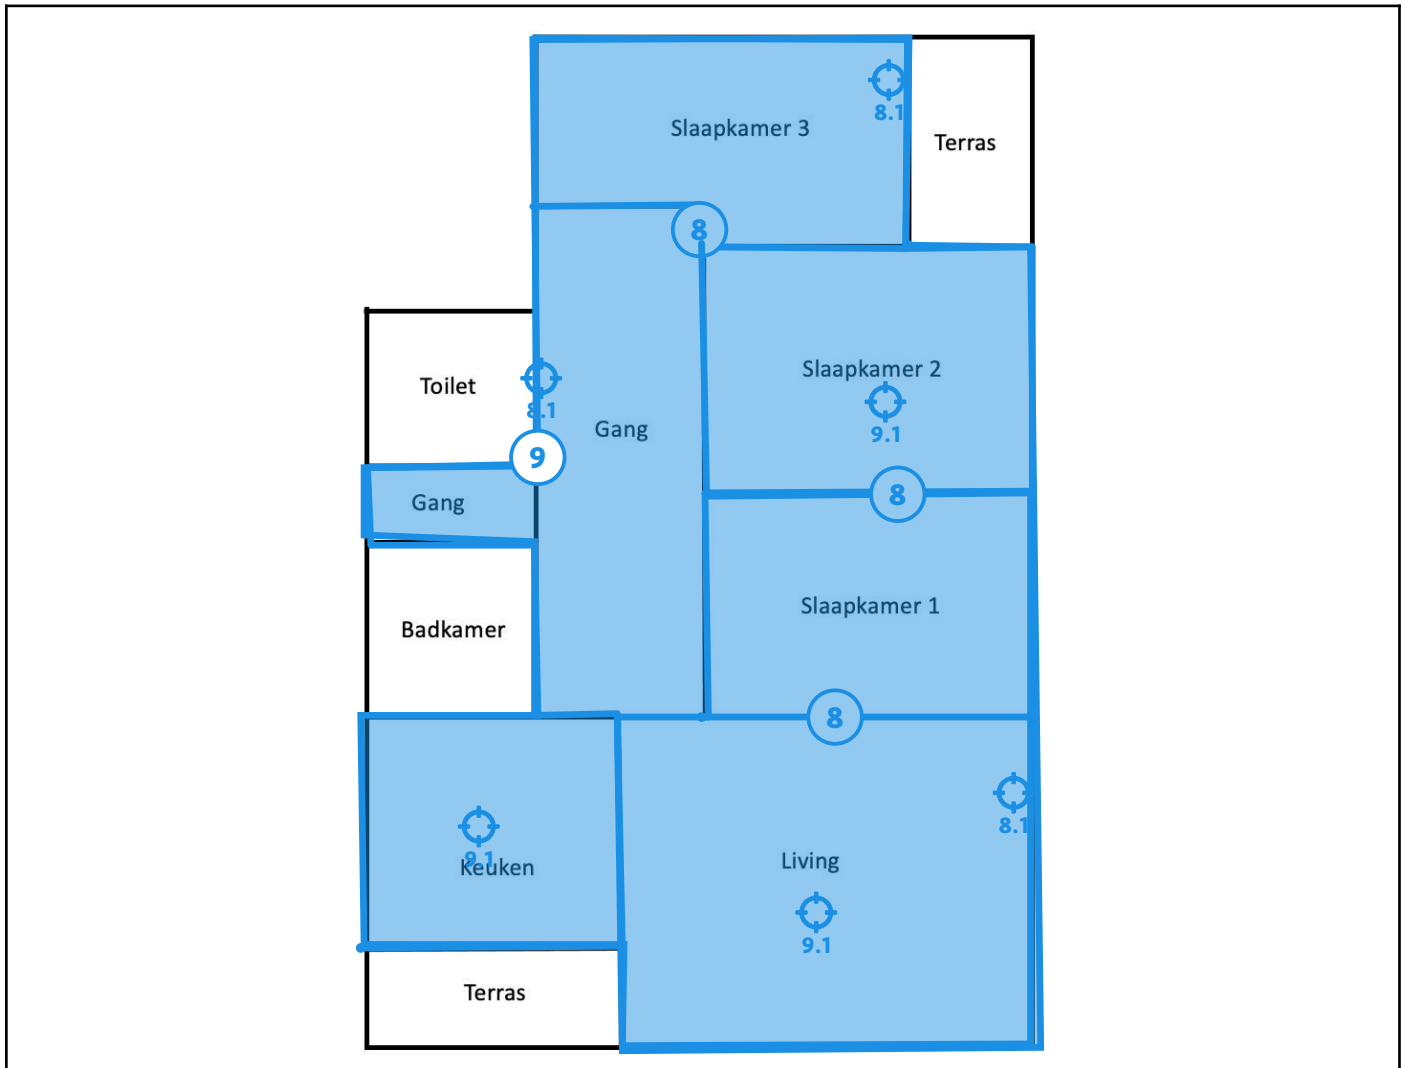
Plan 1.2: Deel 2

Beschrijving	Type	Actie
8. Pleisterwerk muren	Geen asbest	-
8.1 Code: GENT002	Mengmonster	-
9. Pleisterwerk plafond	Geen asbest	-
9.1 Code: GENT003	Mengmonster	-

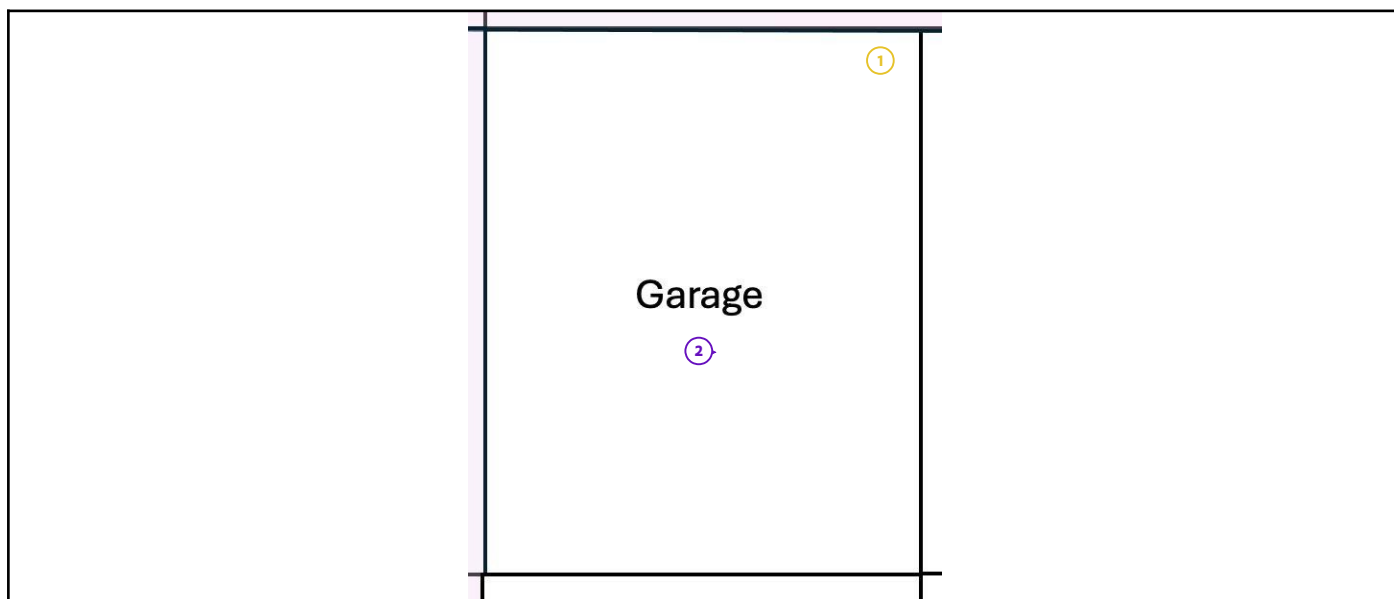
Plan 2.1: Deel 1

Beschrijving	Type	Actie
1. Bakeliet	Asbestmateriaal	Zorgvuldig beheren
2. Garage	Advies	-
