Asbestinventarisatetest

Kerrebroek 74, 9850 Deinze

Attestnummer : 20240303-000196.000

Uitgegeven op : 03.03.2024

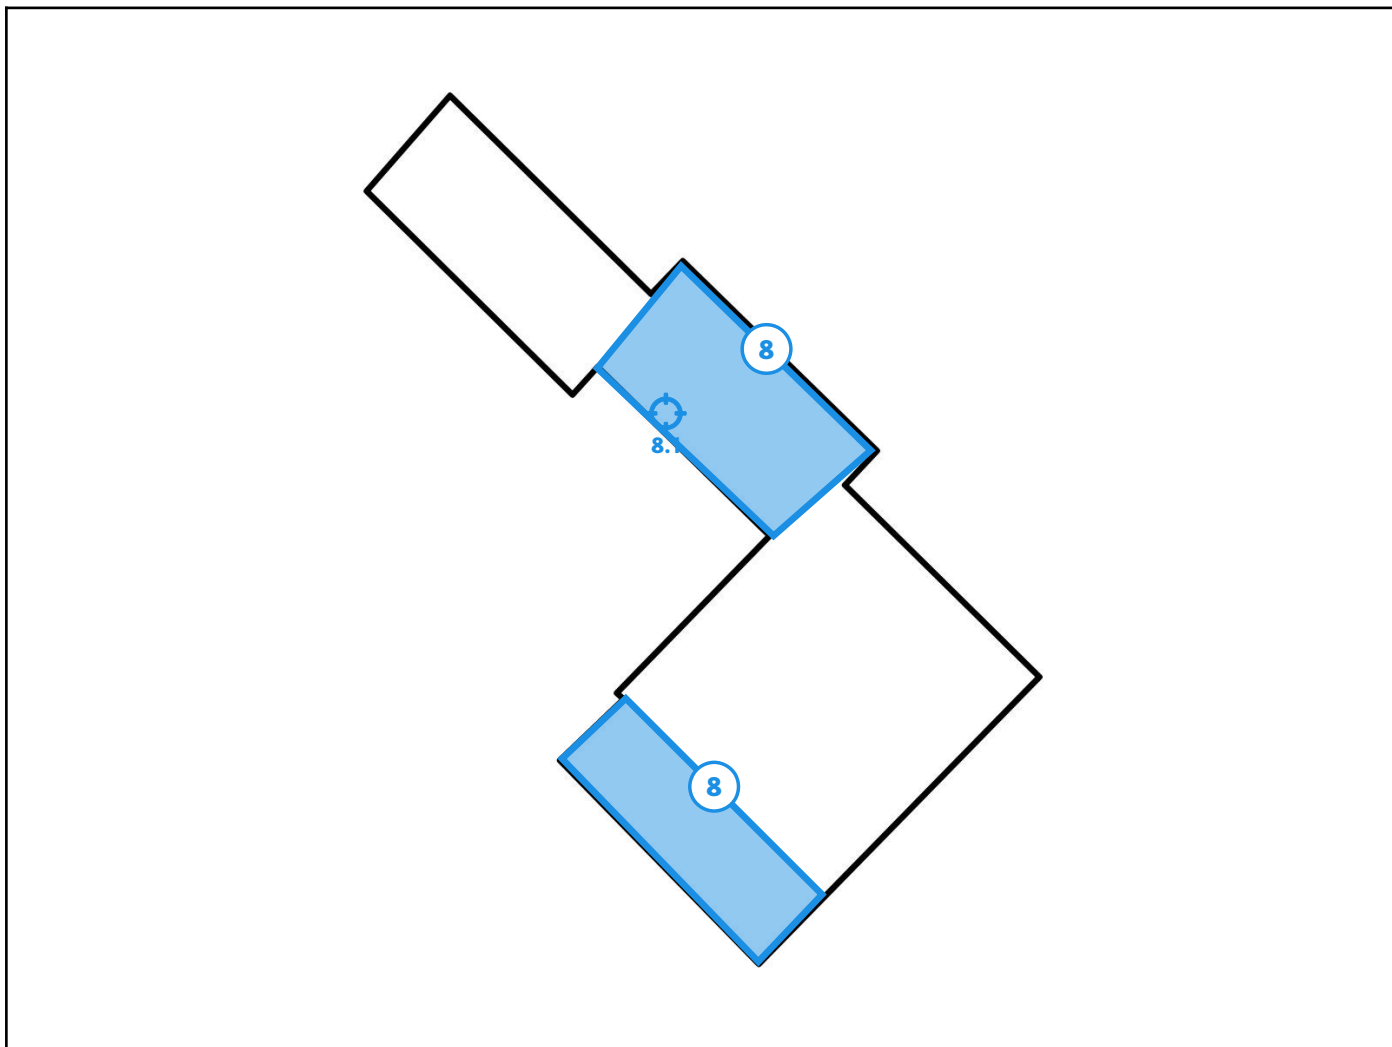
Plan 1.3: Hoofdgebouw plan DAK

Beschrijving	Type	Actie
8. Roofing plat dak	Geen asbest	-
8.1 Code: 74.03	Puntmonster	-

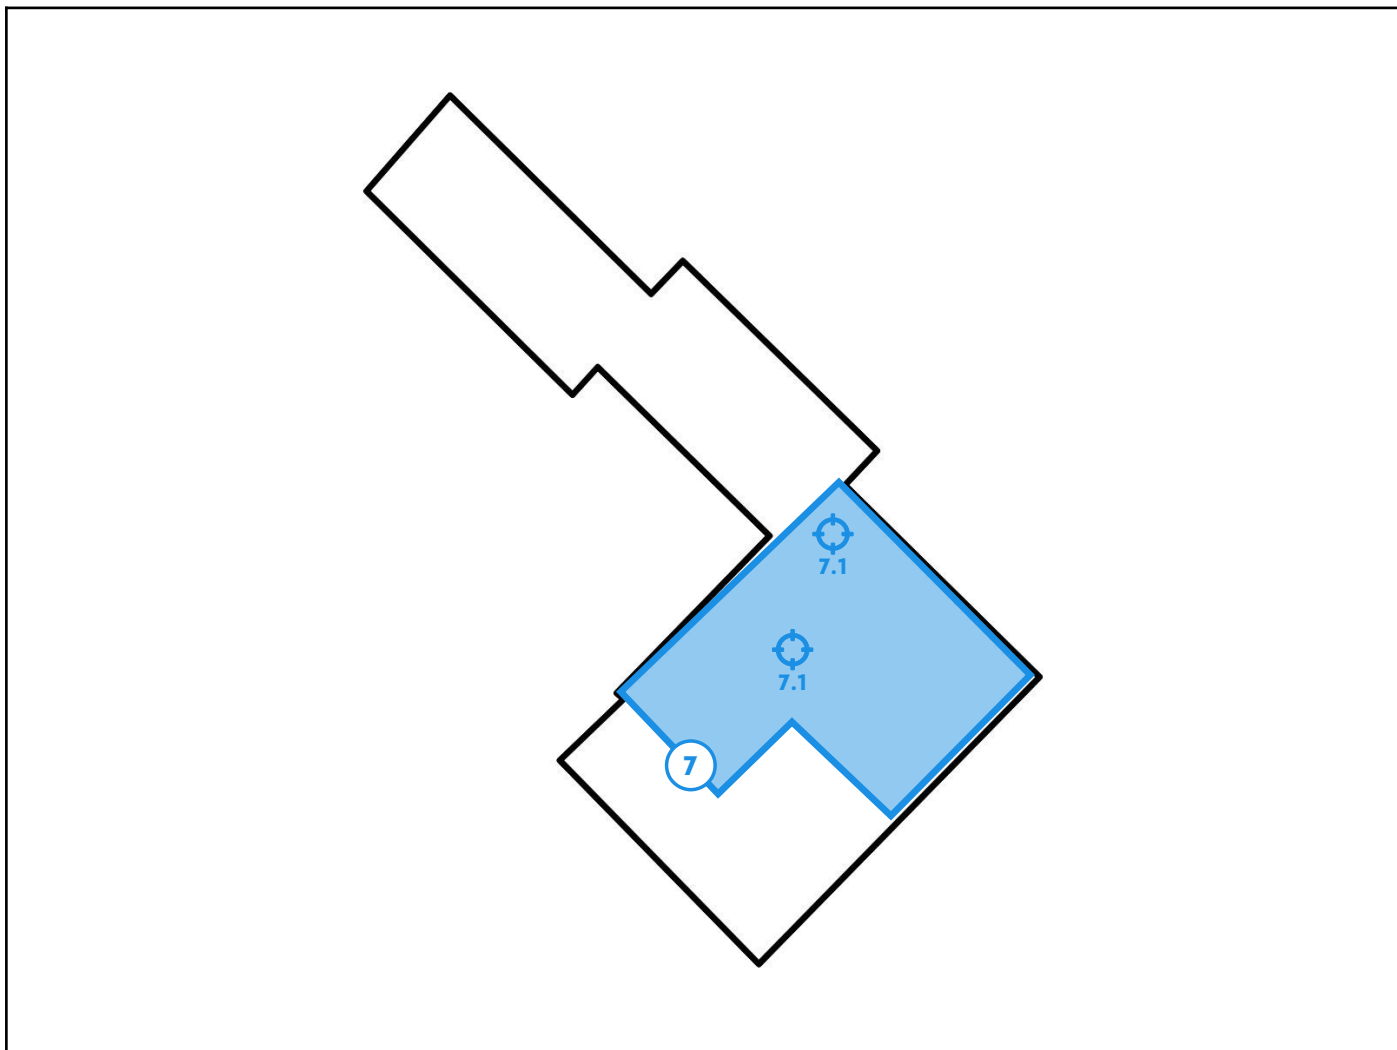
Plan 1.4: Hoofdgebouw plan Plafond GV

Beschrijving	Type	Actie
7. Pleisterwerk plafond	Geen asbest	-
7.1 Code: 74.02	Mengmonster	-

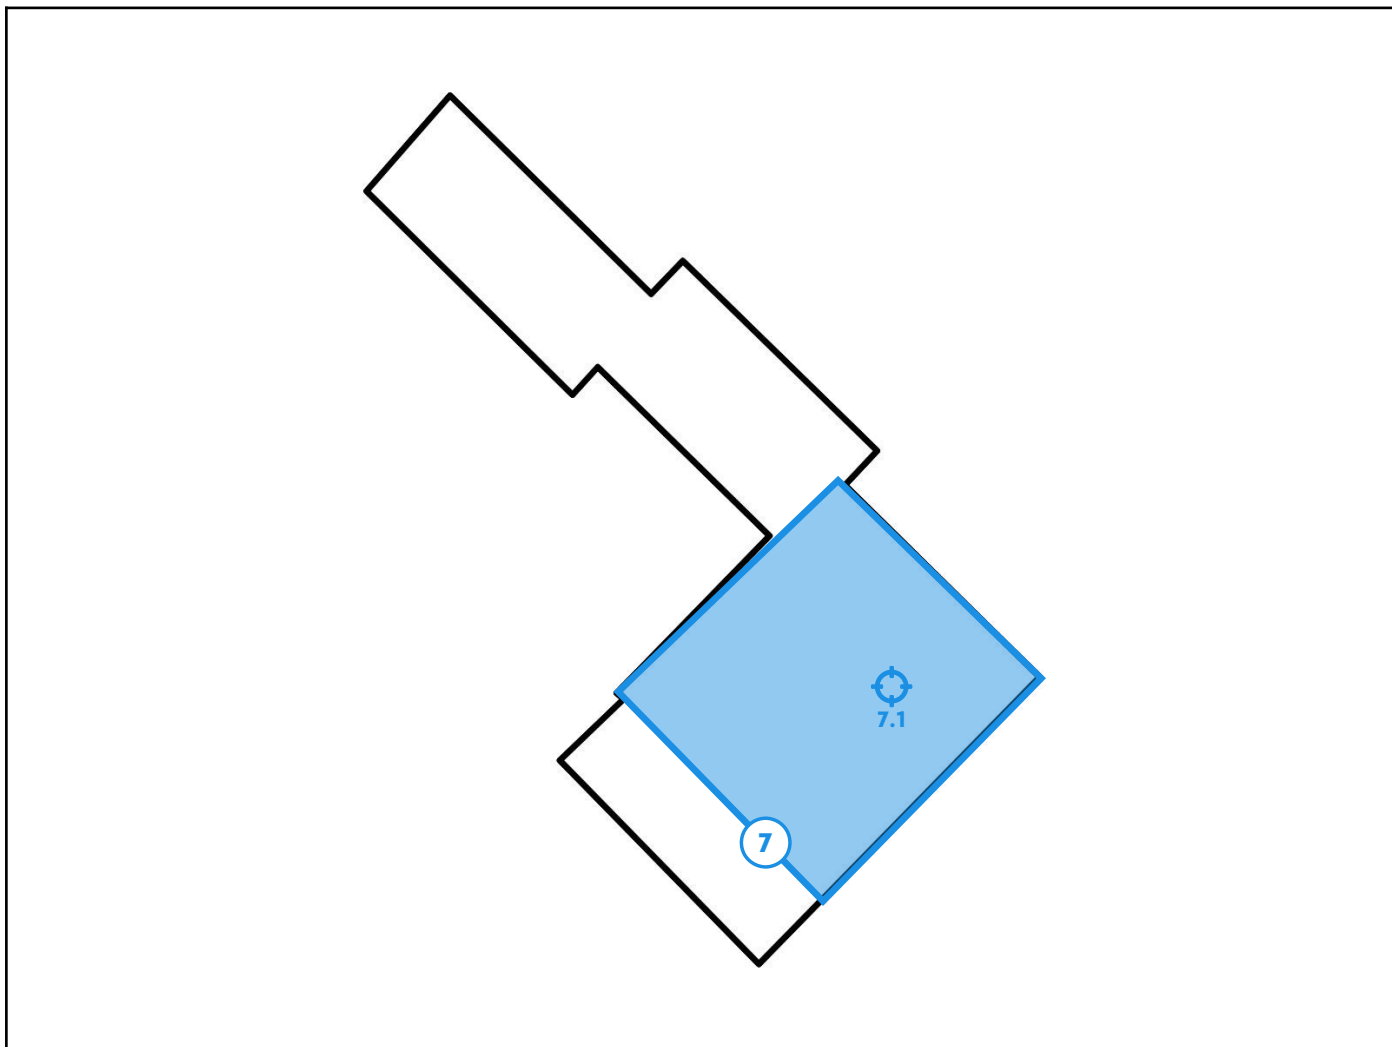
Plan 1.5: Hoofdgebouw plan Plafond +1

Beschrijving	Type	Actie
7. Pleisterwerk plafond	Geen asbest	-
7.1 Code: 74.02	Mengmonster	-
