# Asbestinventarisatattest

Hogeheerweg 31, 9051 Gent

Attestnummer : 20260728-000387.000

**Niet-asbestveilig**

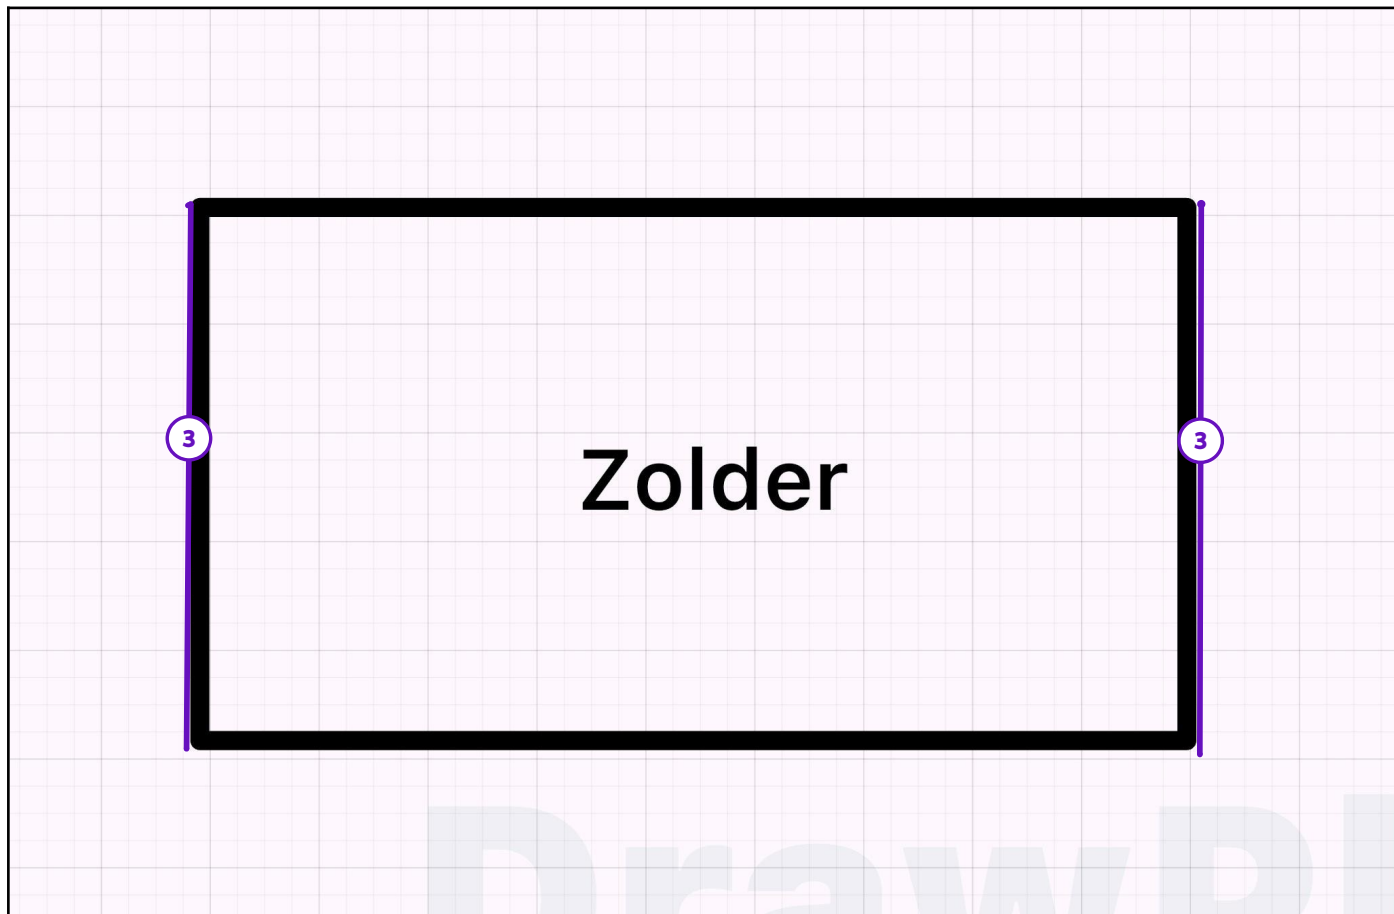
## Plan 1.6: 3e verdieping

| Beschrijving | Type | Actie |
|---|---|---|
| 3. Dakgoot niet zichtbaar (materiaal onbekend) | Beperking | - |

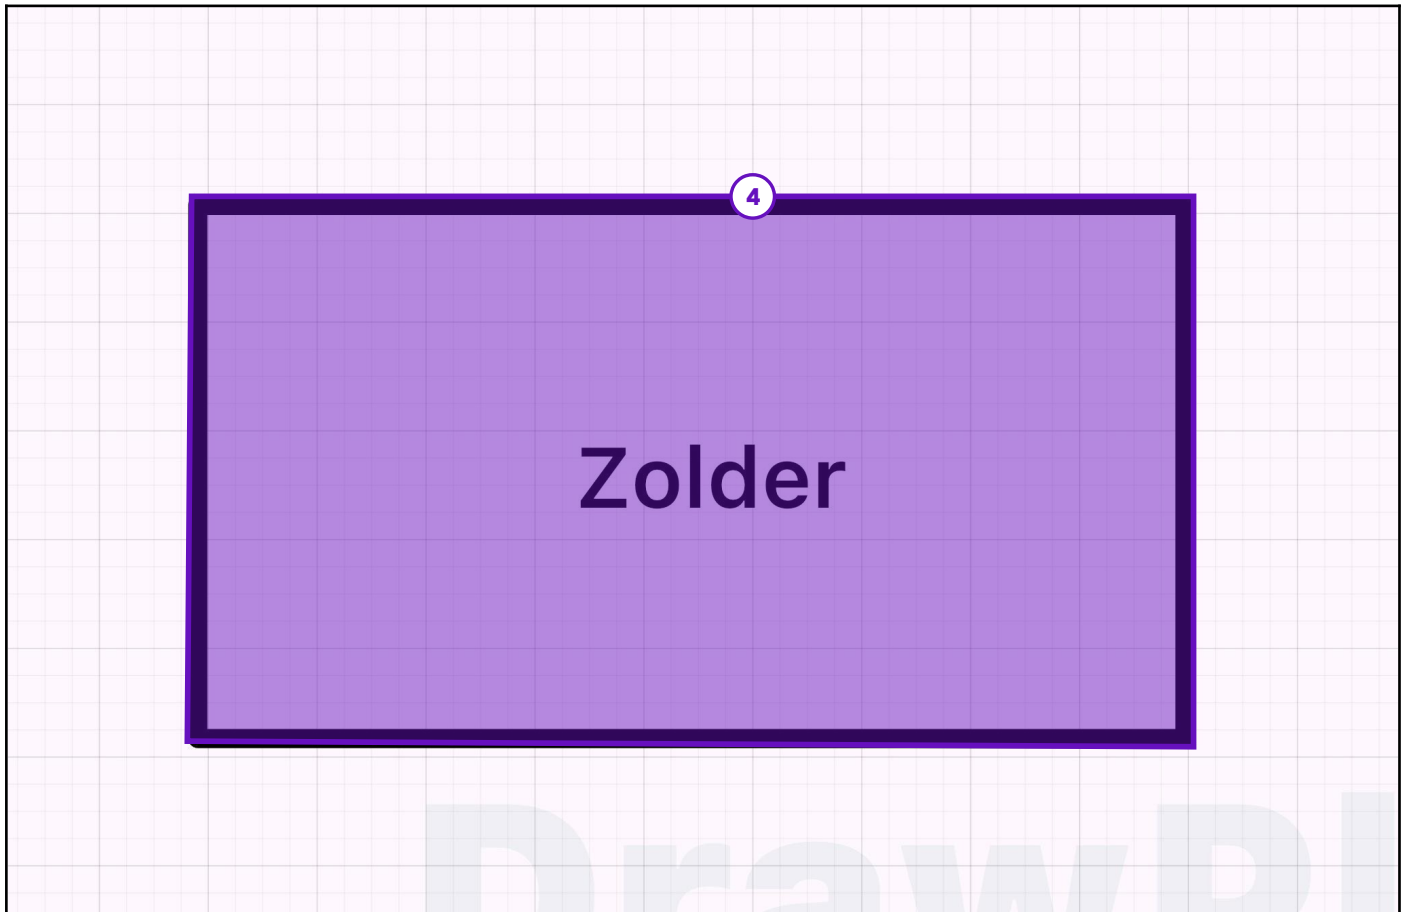
## Plan 1.7: 3e verdieping

| Beschrijving | Type | Actie |
|---|---|---|
| 4. Onderdak - hoofddak : niet vast te stellen. | Beperking | - |
