Asbestinventarisatetest

Dikkelinestraat 59, 9032 Gent

Attestnummer : 20241003-000004.000

Uitgegeven op : 03.10.2024

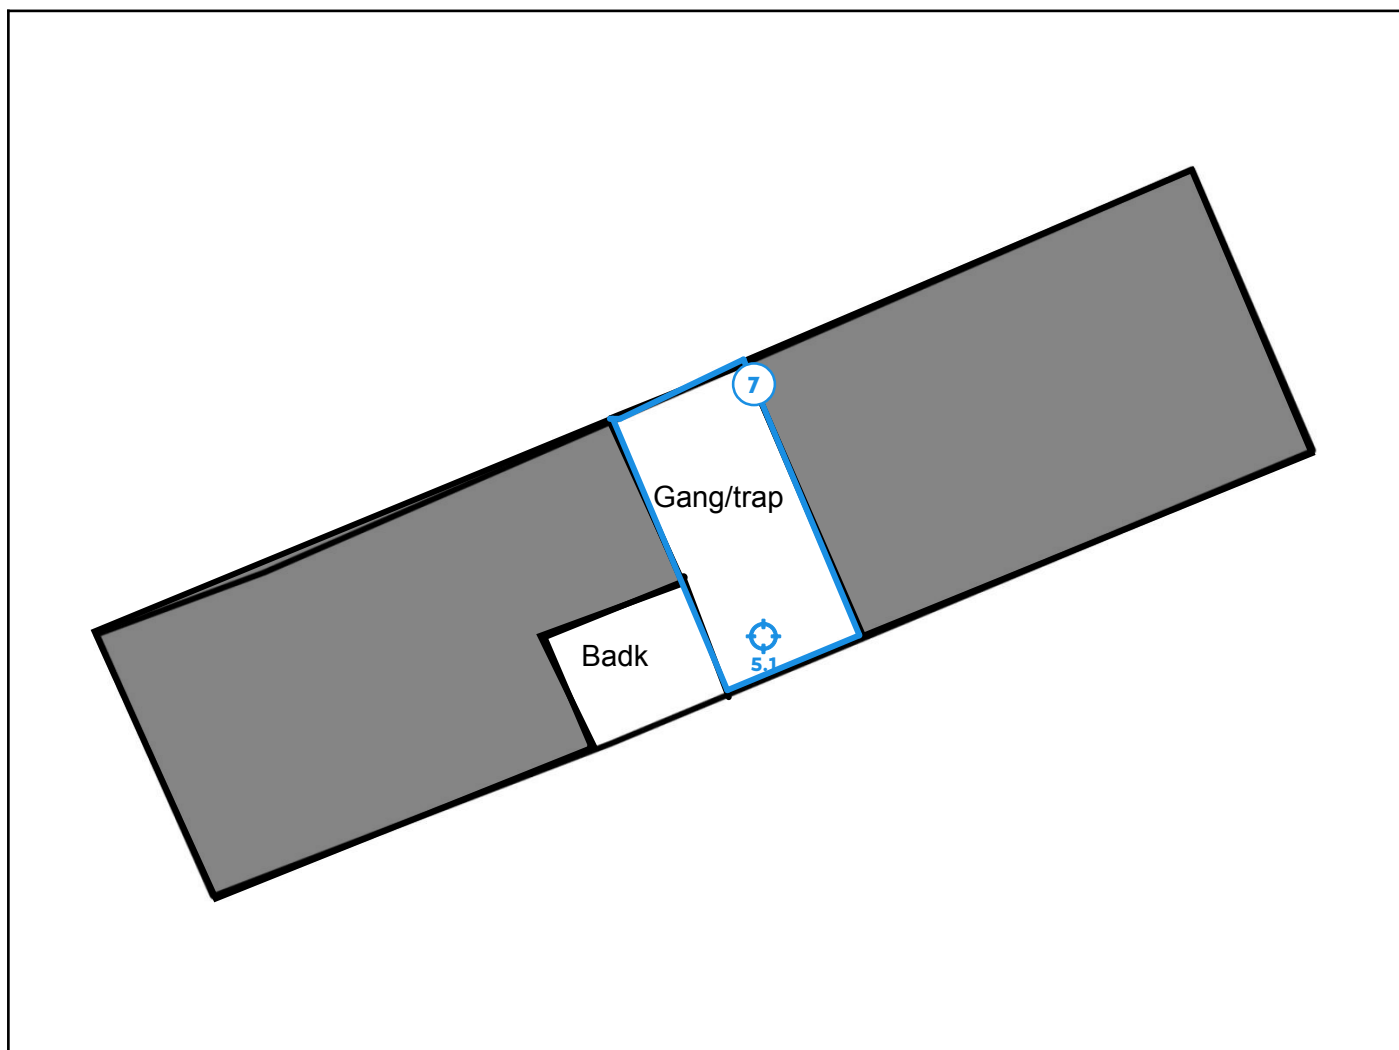
Plan 1.2: Tussenverdiep

Beschrijving	Type	Actie
5. Vinyl en lijm tussenverdiep en +1	Geen asbest	-
5.1 Code: 8149542	Puntmonster	-
7. Pleisterwerk wanden	Geen asbest	-

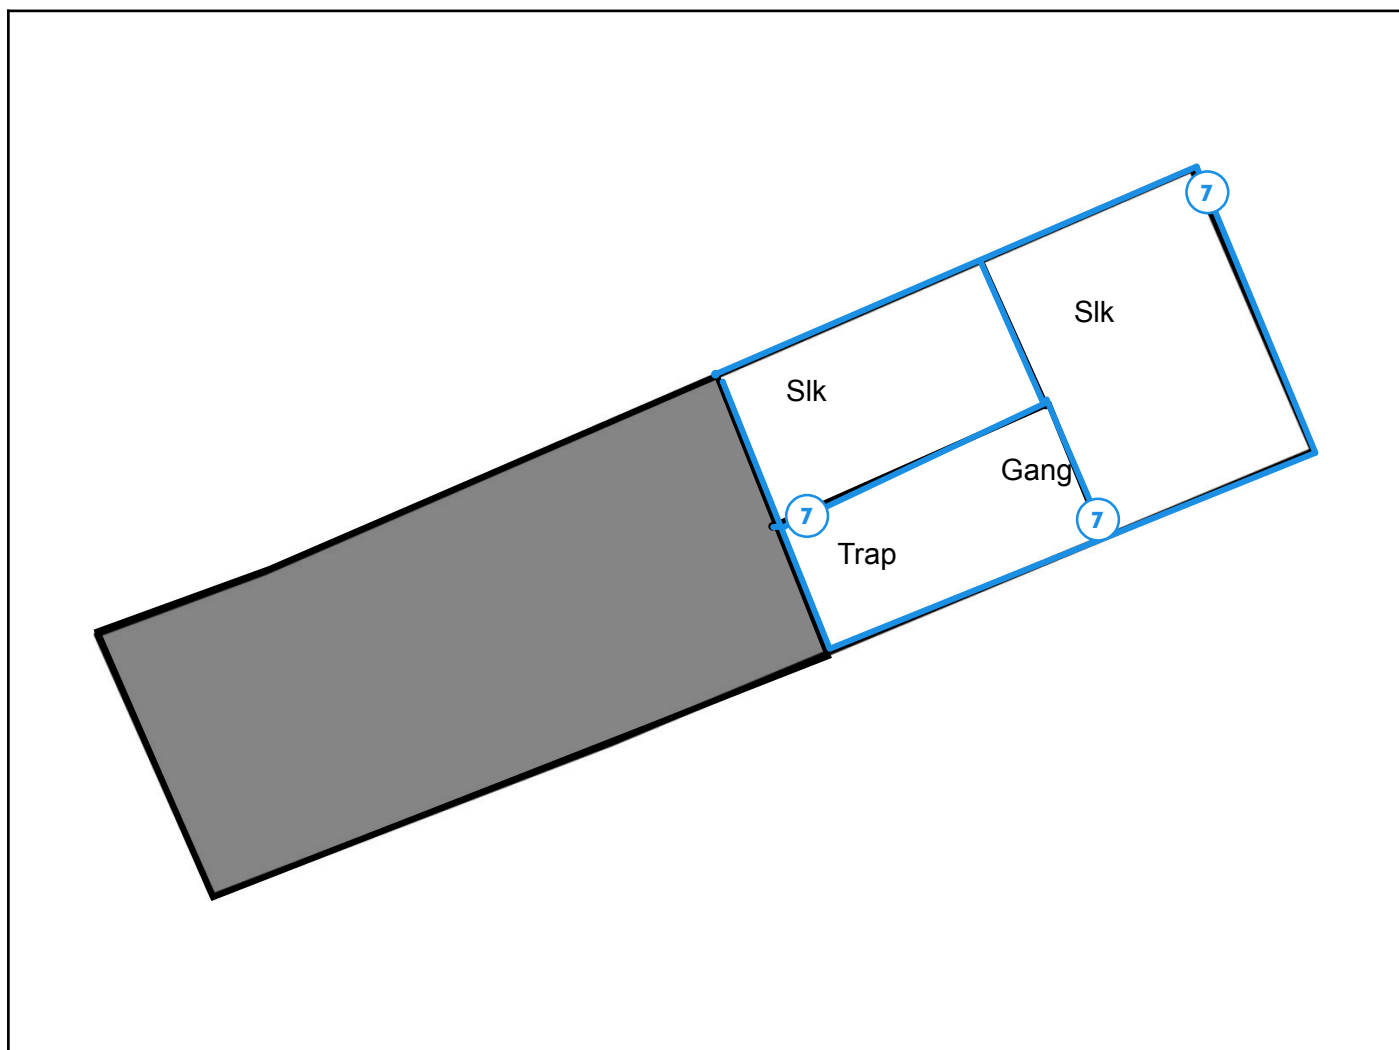
Plan 1.3: Verdieping +1

Beschrijving	Type	Actie
7. Pleisterwerk wanden	Geen asbest	-

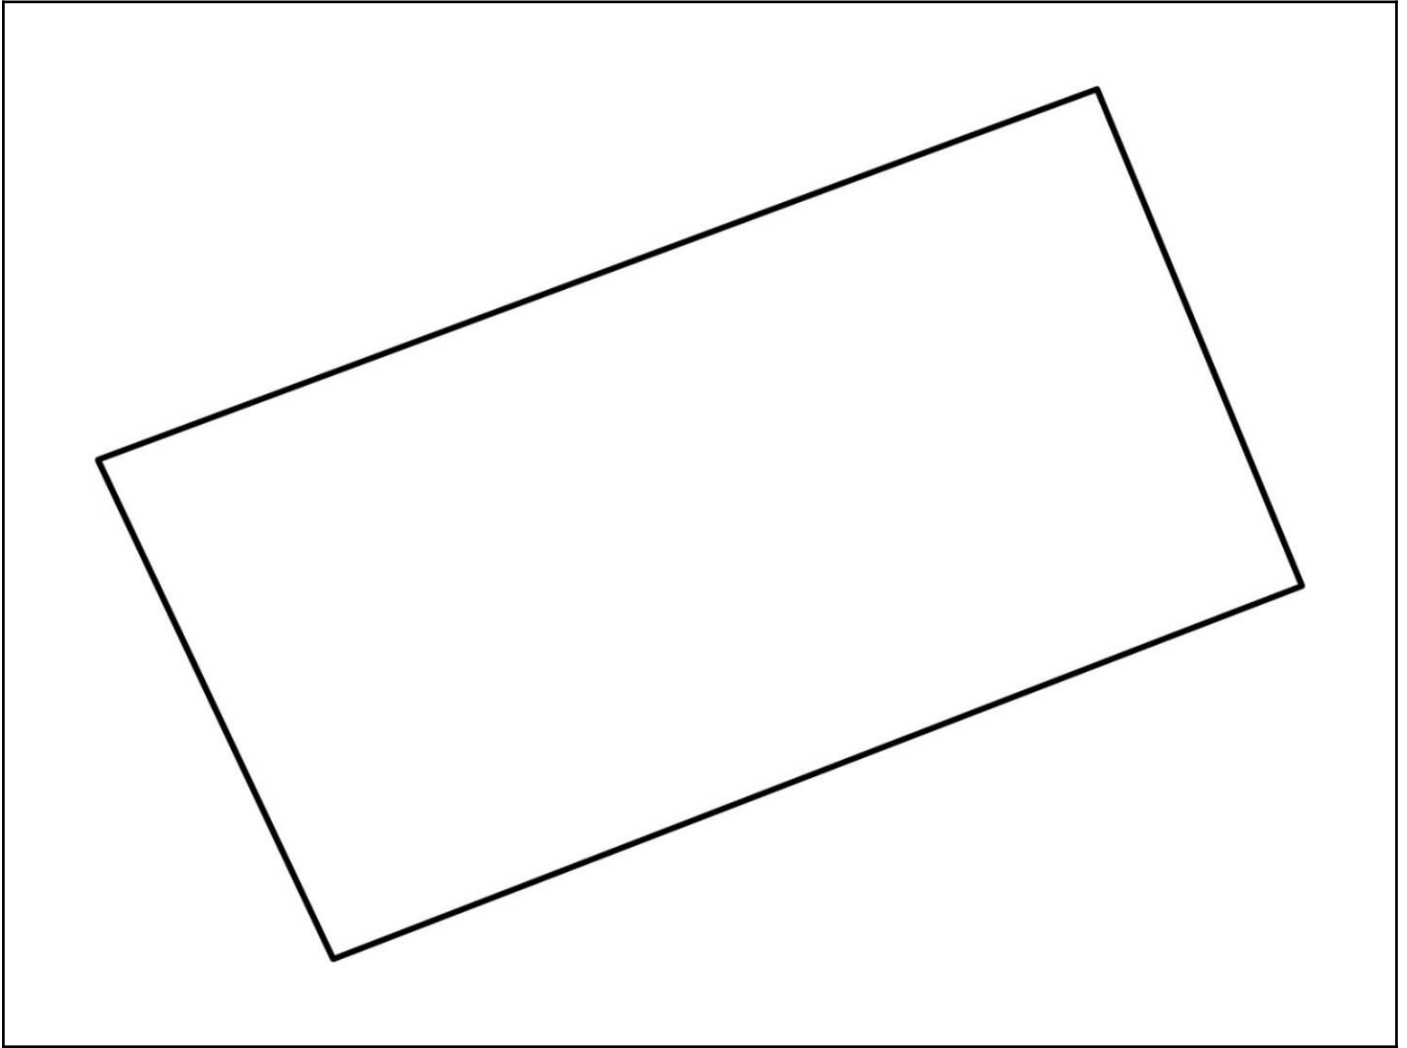
Plan 2.1: Grondplan

Beschrijving	Type	Actie
1. Roofing	Asbestmateriaal	Zorgvuldig beheren

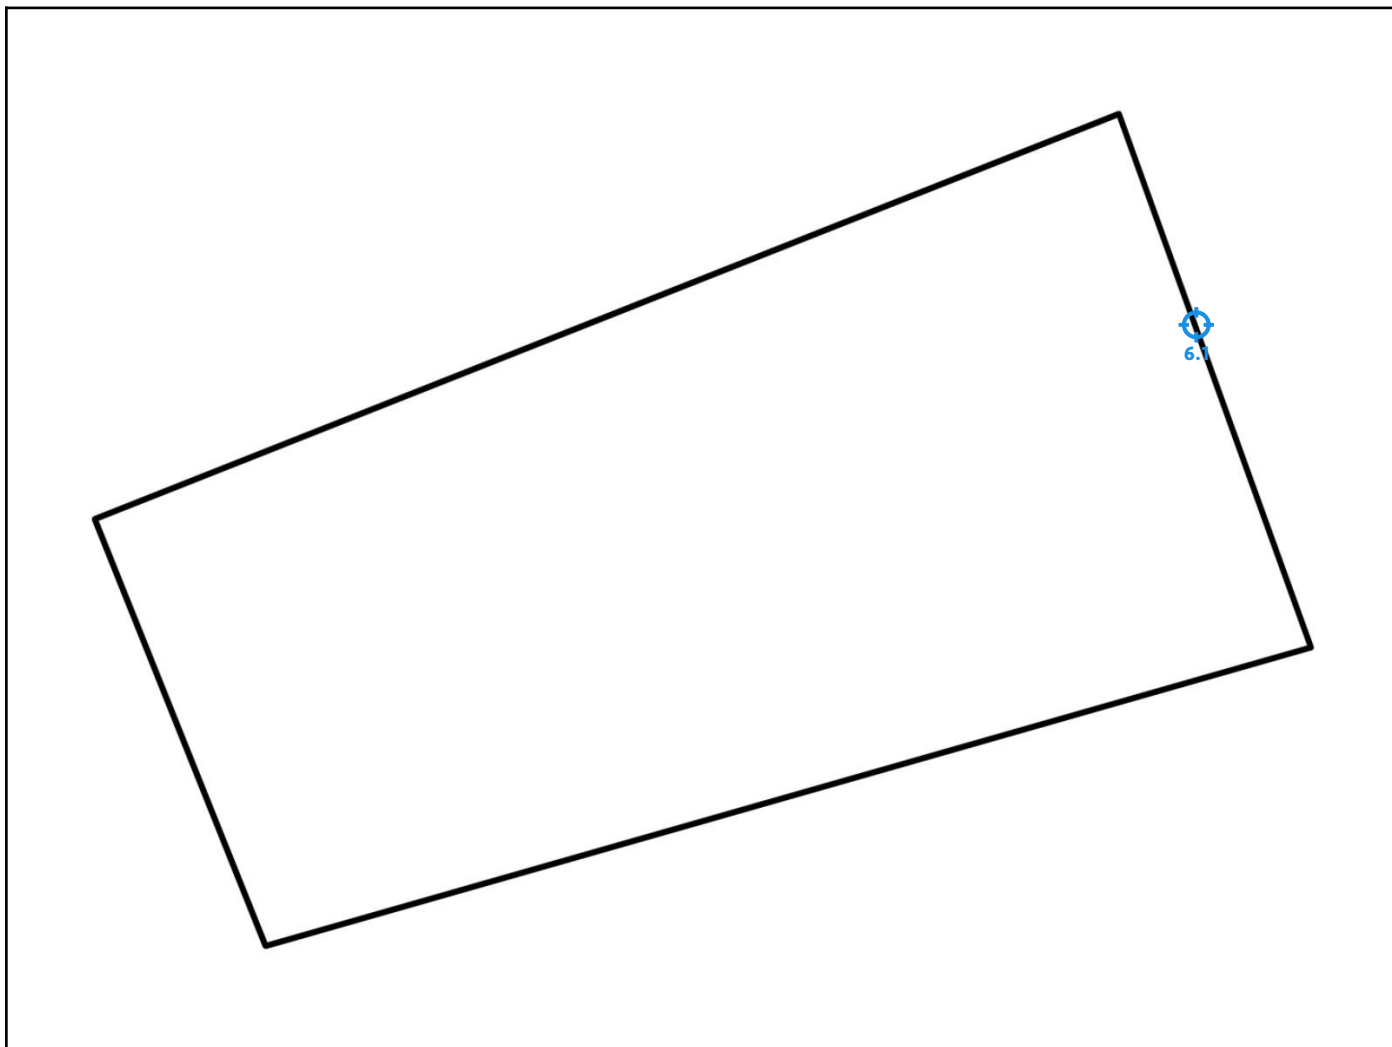
Plan 3.1: Grondplan

Beschrijving	Type	Actie
6. Mastiek schrijnwerk/glas serre	Geen asbest	-
6.1 Code: 8275351	Puntmonster	-
